*Kartlegging av deponier,  
forurensset grunn og  
etterlatenskaper på  
Svalbard*

# RAPPORT 98:04B

## Statens forurensningstilsyn

| Tittel - norsk og engelsk:<br><br>Kartlegging av deponier, forurenset grunn og etterlatenskaper på Svalbard.<br>Vedlegg - Registrerte lokaliteter.<br><br>A survey of hazardous waste in landfills, contaminated ground and remains/artefacts of earlier activities on Svalbard.<br>Appendix - Registered sites. | | | |

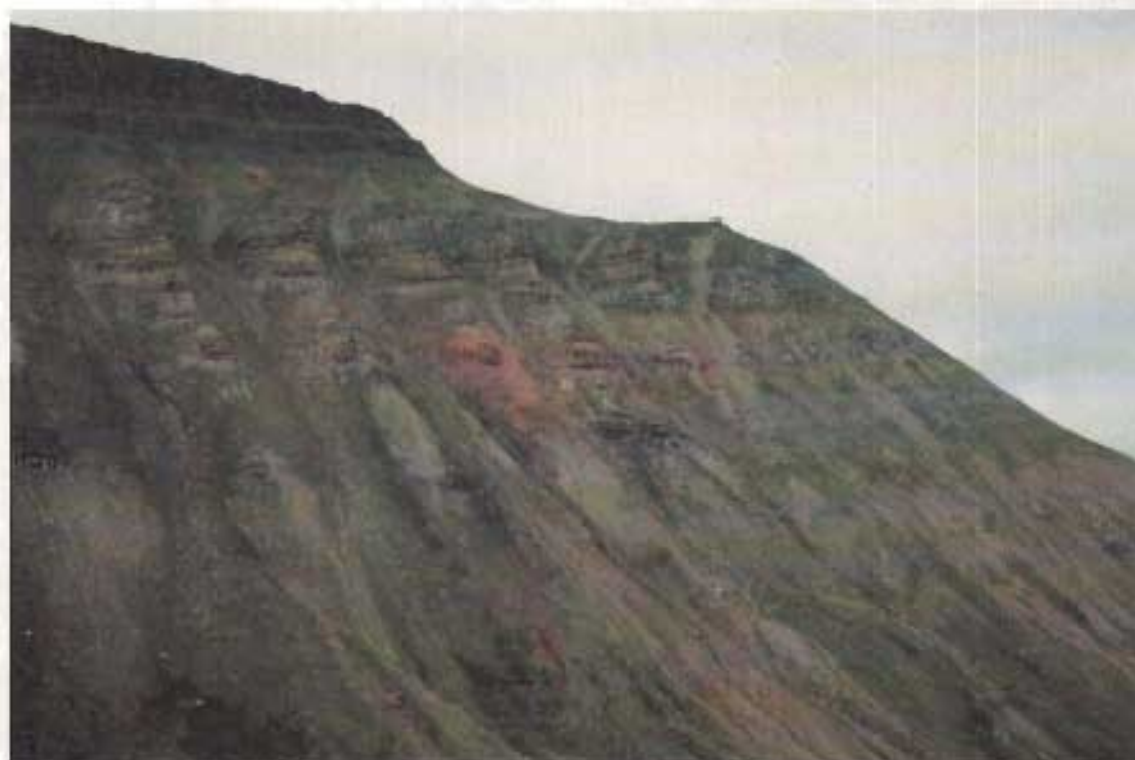
**Lokalitet:** Longyearbyen, gruve Ia (Amerikanergruven)  
Lokalitetsnr: 2110013  
Adresse: I fjellsiden over gamle Longyearbyen, Område: 2110, Isfjorden

Ingen registrerte konflikter. Liten fare for alvorlige forurensninger eller skader på mennesker eller dyr.

Gruveinngang lokalisert høyt oppe i bratt fjellside med rester av bygninger. Gruva brant i 1920 og dette forklarer den røde fargen i fjellsiden. Lokaliteten er registrert som etterlatenskap.

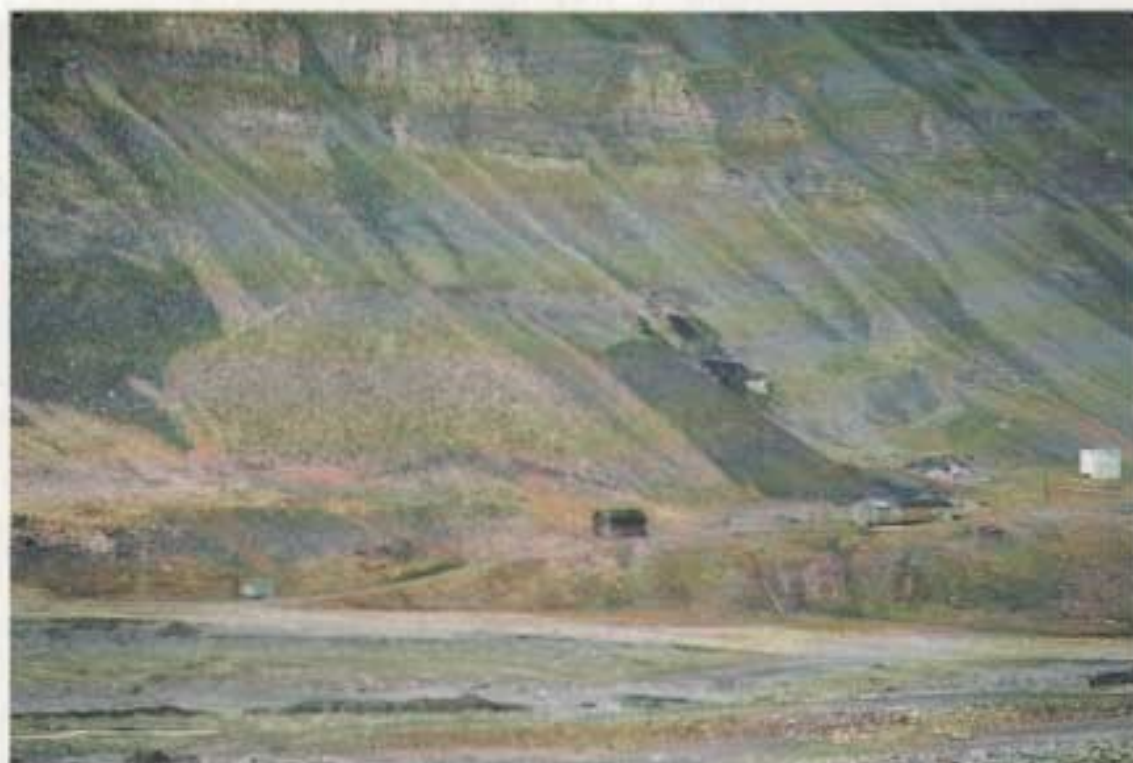
**Lokalitet:** Longyearbyen, gruve 1b  
Lokalitetsnr: 2110014  
Adresse: I fjellsiden ovenfor Sverdrupsbyen, Område: 2110, Isfjorden

Kan ikke utelukke at mindre mengder spesialavfall er blitt deponert i skeidesteinstippen. Avrenning fra tippen kan være til skade for omgivelsene.

Gruveinngang lokalisert i bratt fjellside overfor Sverdrupsbyen samt skeidesteinstipper sør for inngangen. Grovt trevirke etter bygninger ligger spredt nedenfor gruveinngangen. Tippene er skeidesteinstipper men inneholder trolig også annet avfall. Sulfatholdig skjeidestein kan forårsake sur avrenning som kan skade vegetasjonen.

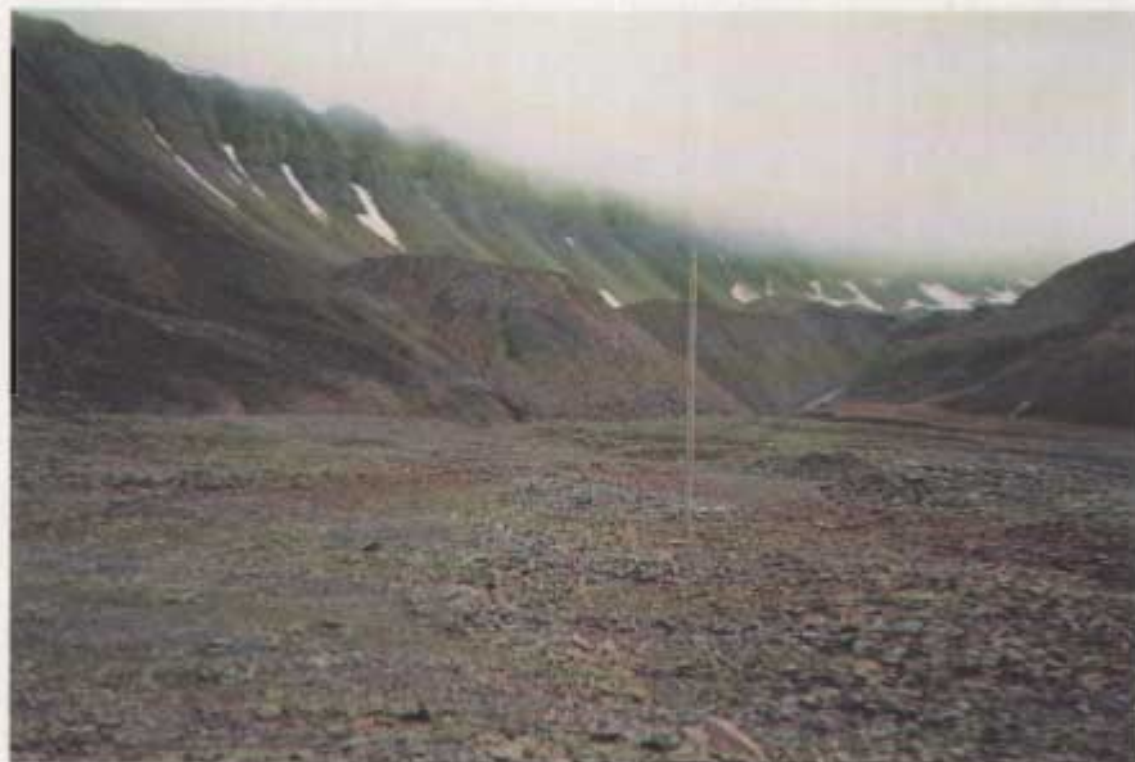
En steintipp ligger i fjellsiden som vender ut mot Larsbreen. Tippen inneholder stein og grovavfall. Spesialavfall kan ikke utelukkes. Det antas at det er en gruveinngang til gruve 2 ovenfor tippen. Det er mye stein også ved foten av tippen og dermed ingen vegetasjon.

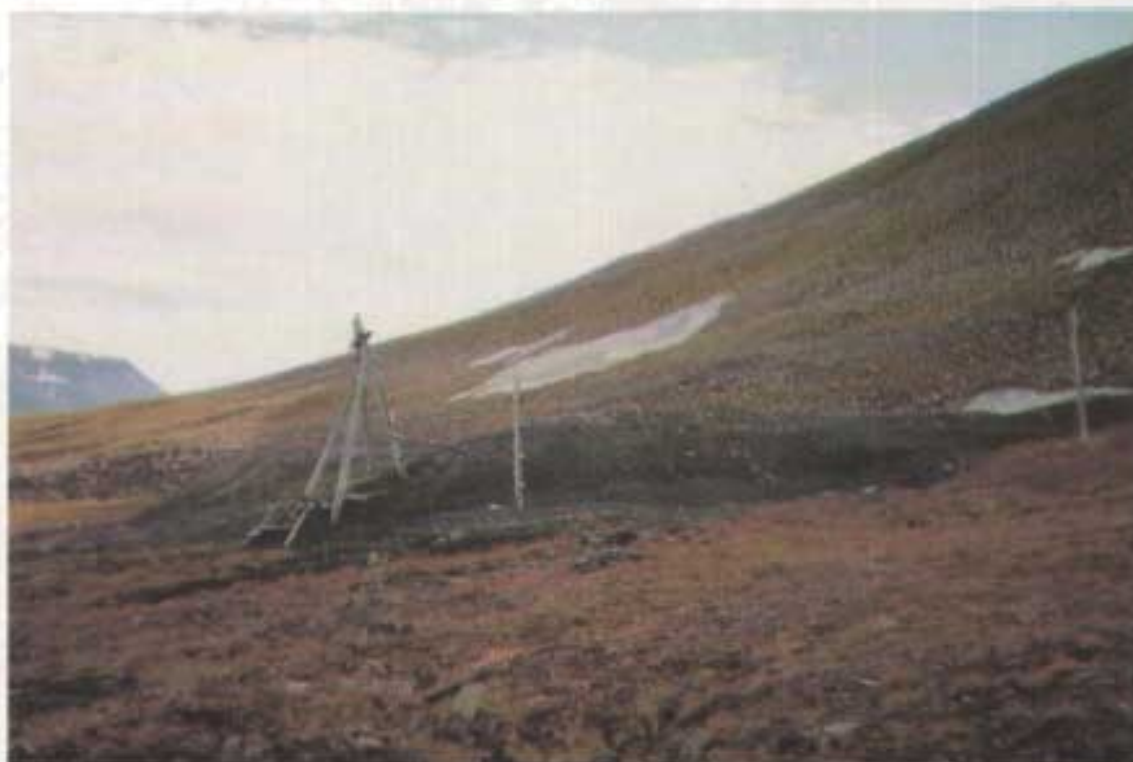
Ingen registrerte konflikter. Liten fare for forurensning eller skader på mennesker og dyr.

Liten skeidesteinstipp i foten av fjellet med sammenrast gruveinngang.  
Tippen består av skeidestein uten synlig grovavfall.

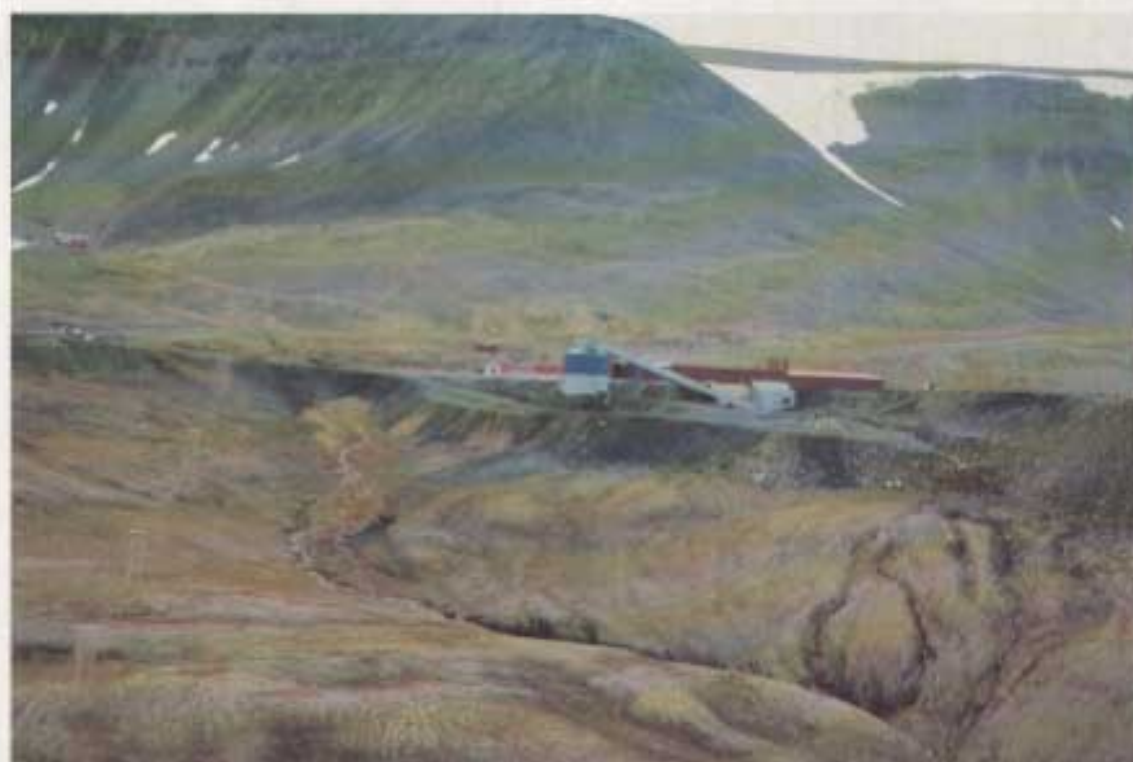
Sur avrenning fra tippen har gitt skader på vegetasjonen nedstrøms. Dette gjelder også nedstrøms veien opp til Gruve 3.

Gruve med skeidesteinstipper. Området nedenfor gruva er fylt ut med skeidestein og grovavfall. Spesialavfall kan ikke utelukkes. Bygningsmassen er relativt ny og en del utstyr er flyttet fra gruve 3 til de andre gruvene i forbindelse med stengingen av gruve 3 i oktober 1996. Deler av gruva benyttes som "gen-bank" og det arrangeres omvisninger for turister. Området er ikke tilstrekkelig ryddet etter stengning. Trevirke og jernskrot ligger spredt på området. Vegetasjonen nedstrøms tippene er skadet. Veien som fører opp til gruva har et fundament av skeidestein og vegetasjonen nedstrøms viser tydlige tegn på skade.

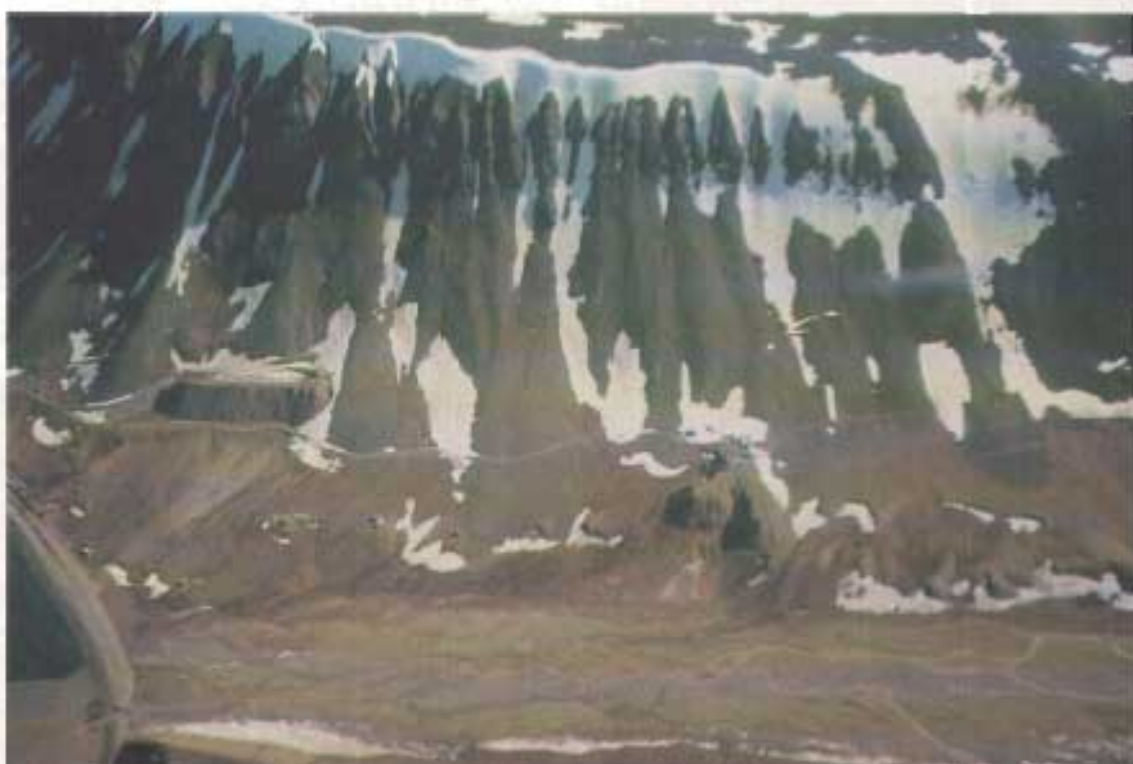
Området nedstrøms tippen har skadet vegetasjon på grunn av avrenningen fra tippen.

Steintipp og gruveinngang. Noe trevirke og jernskrap i tippen. Kan ikke utelukke at spesialavfall er deponert i skeidesteinstippen.

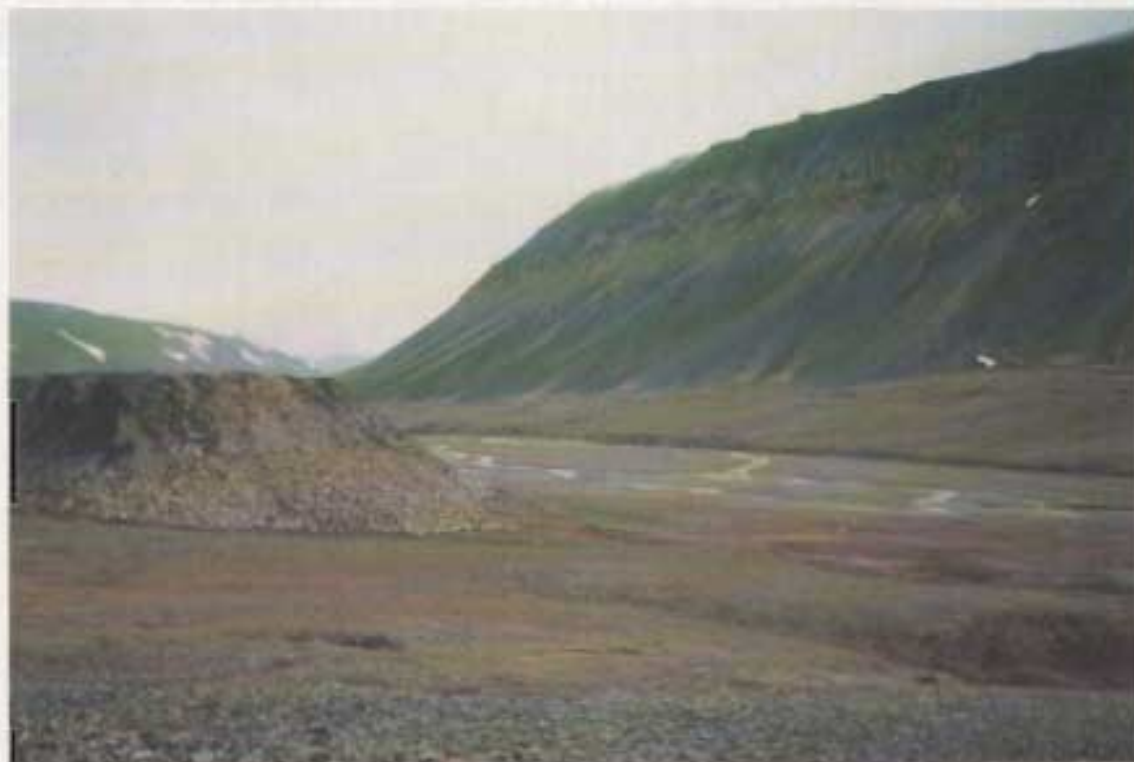
To gruveinnganger, bygninger og steintipp. Steintippet inneholder også grovavfall, muligens også spesialavfall. På området er det lagret noen batterier, skrot og store mengder støperjernsrør. Tippet ligger relativt nære elva.

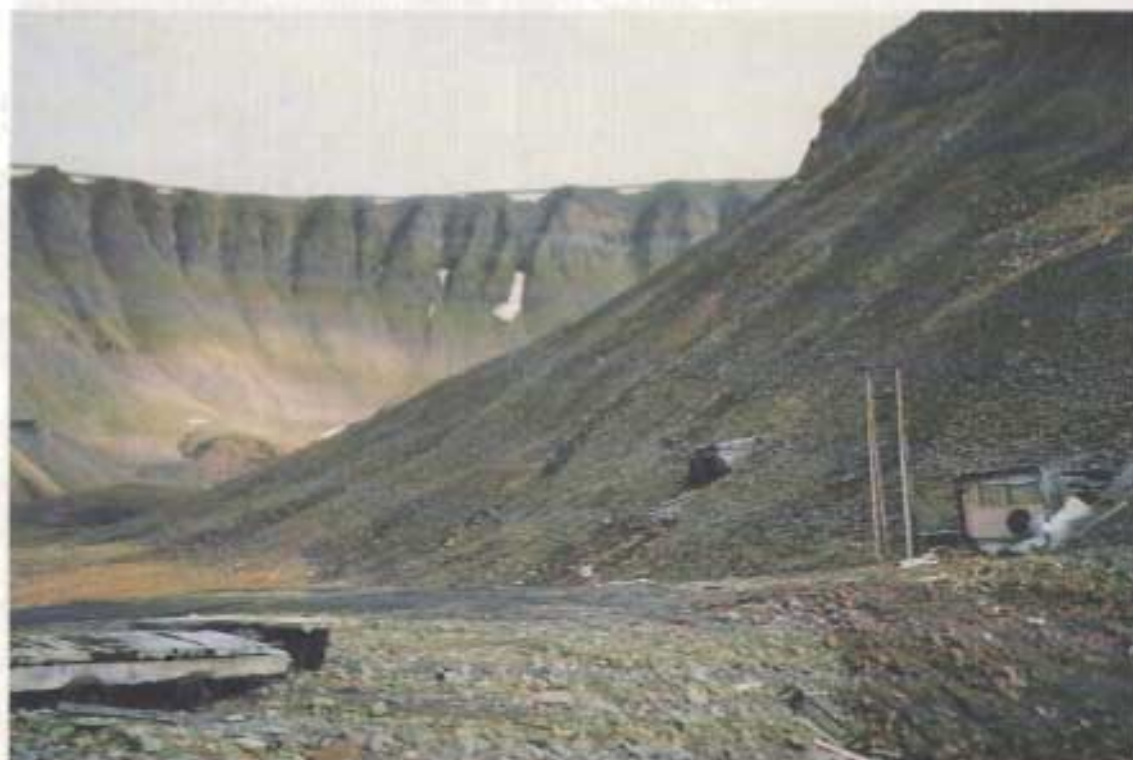
Avrenning fra tippen kan være til skade for vegetasjon. Kan ikke utelukke at spesialavfall er deponert i tippen.

Rester av 2 bygninger (fundament) i tillegg til noe oljespill er observert på toppen av tippen.

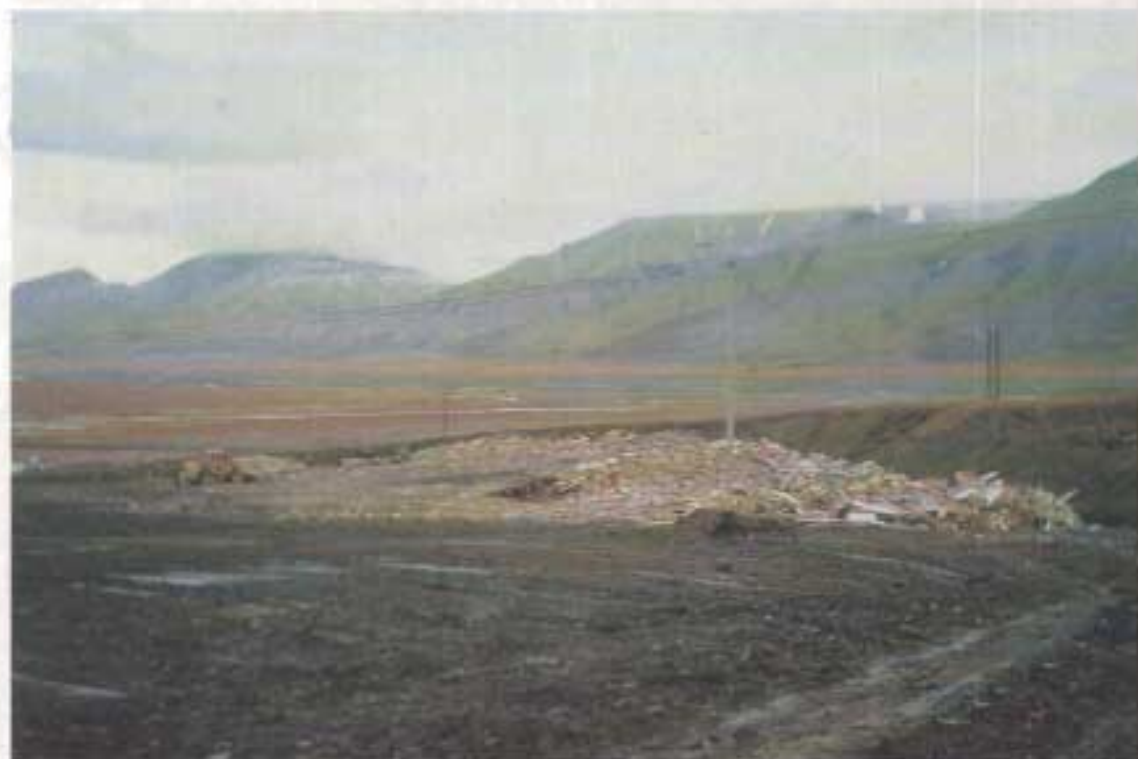
Sykehusavfall ble deponert inntil for noen få år siden. Asbest legges på et spesielt sted i fyllingen. Det foregår ikke brenning av avfallet. Mottak av kommunalt avfall inkludert matavfall og rivningsavfall. Rivningsavfall utgjør store volum. Spesialavfall skal ikke deponeres, men sendes til fastlandet. Kildesortert avfall som papp, papir, plast, glass og bildekk sendes også til fastlandet. Avfallet blir så langt det er mulig presset sammen i baller før det deponeres. Dette reduserer volumet og motvirker flygeavfall.

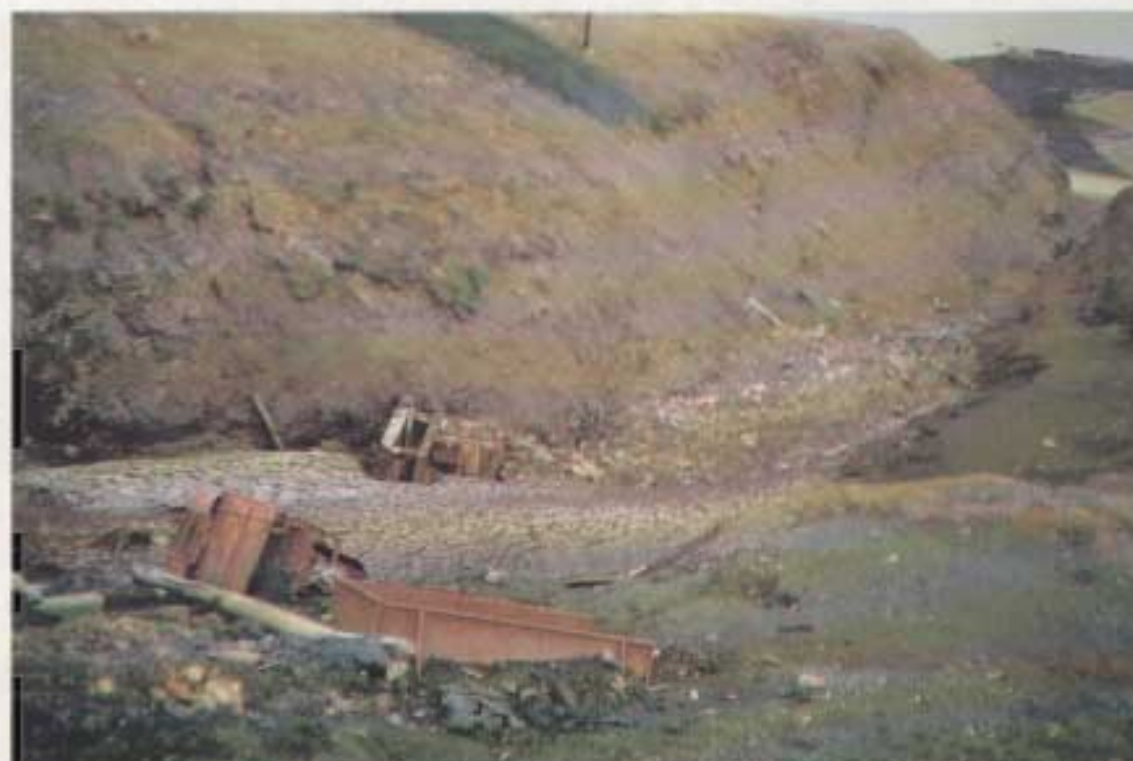
I dalen nedenfor første bru på den gamle vegen til flyplassen ligger det en del gamle metallrester av ulik størrelse og forskjellig annet avfall. Lokaliteten er begrenset til 40-50m i et smalt bekkeløp/en smal dal. Det kan være tilsvarende fyllinger i de andre dalene i retning flyplassen.

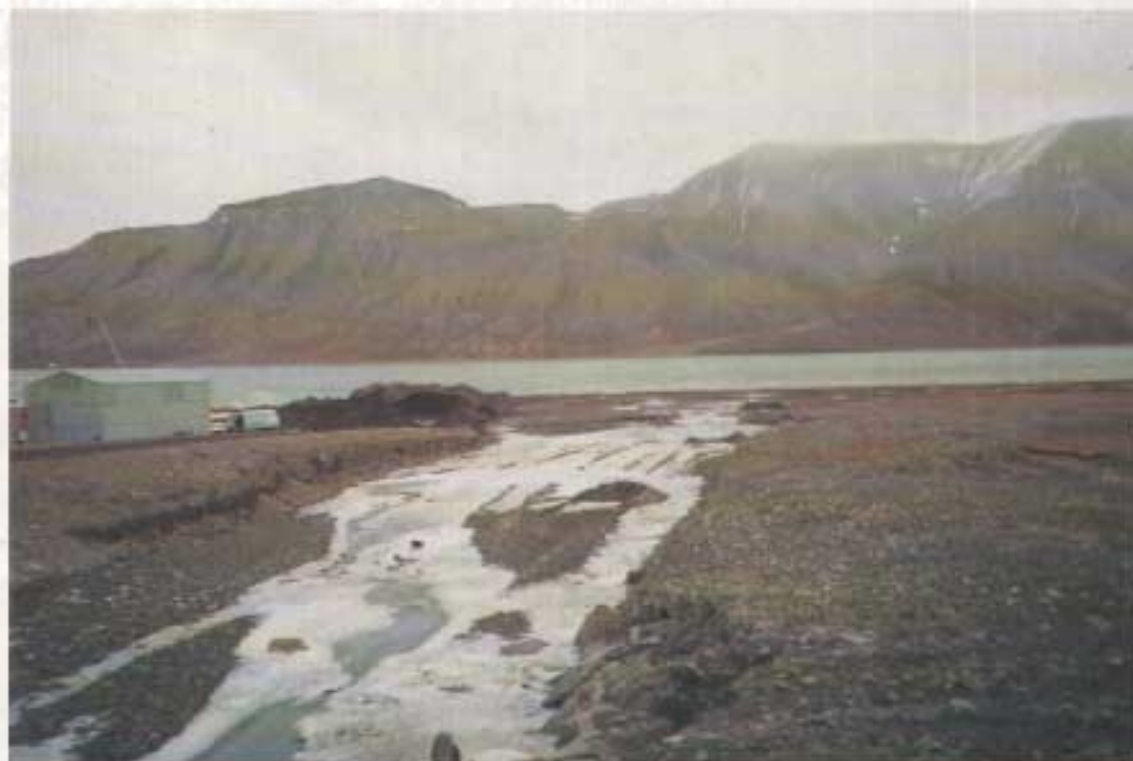
Det ligger en nedsunken tank i sjøkanten i tillegg til en del jernrester som ligger spredt i utløpet av Longyearelva.

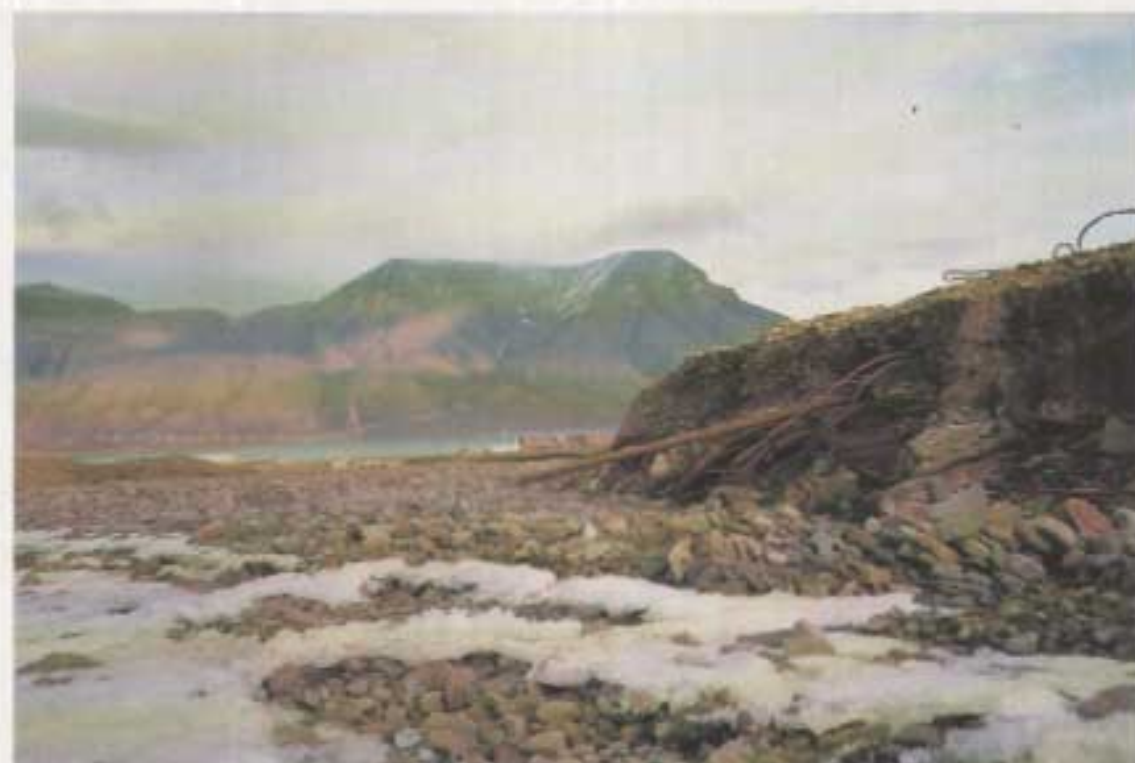
Liten fare for forurensningsskade. Området er skjemmende.

Store mengder kabler trolig fra taubanen er deponert i elvekanten sammen med trematriale og annet metallskrot. Ved store vannmengder i elva eroderes massene i fronten av deponiet.

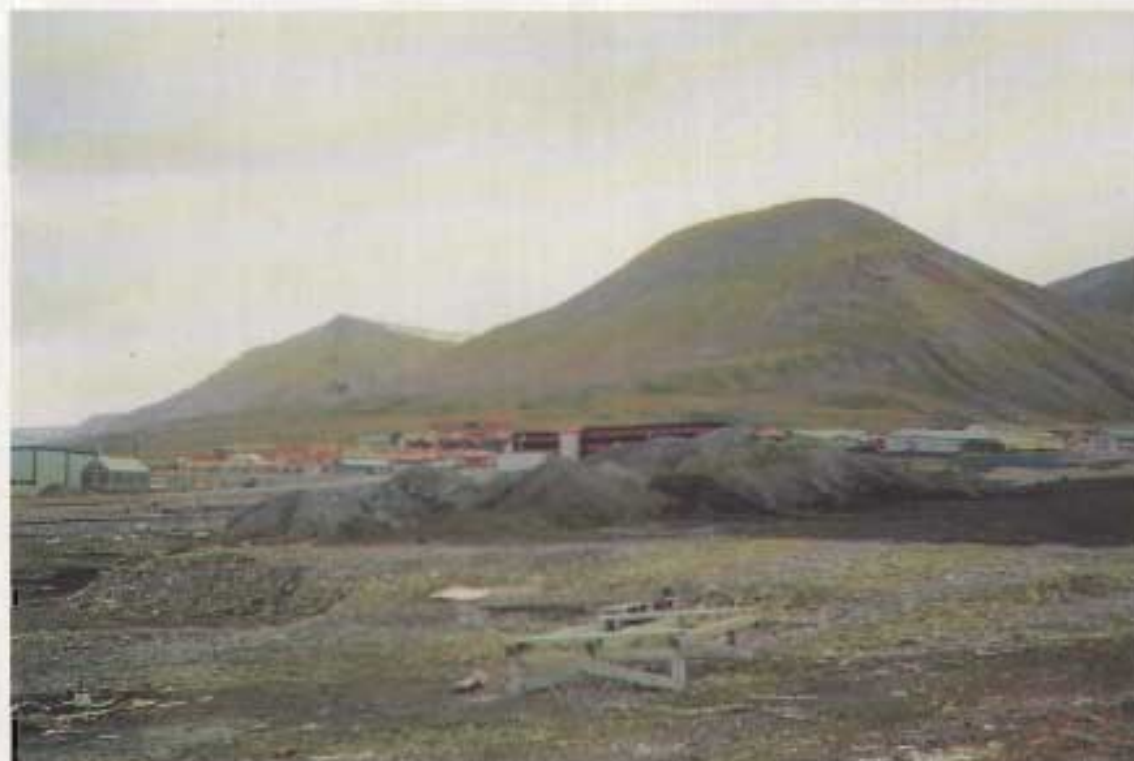
Slagget fra kraftverket ligger lagret på et område på ca. 100x50m ved utløpet av Longyearelva. Det er ikke blandet skrot eller grovavfall i slagget. Noe slagg vaskes ut i sjøen med elvevannet ved stor vannføring. Noe av slagget benyttes på den nye avfallsfyllingen.

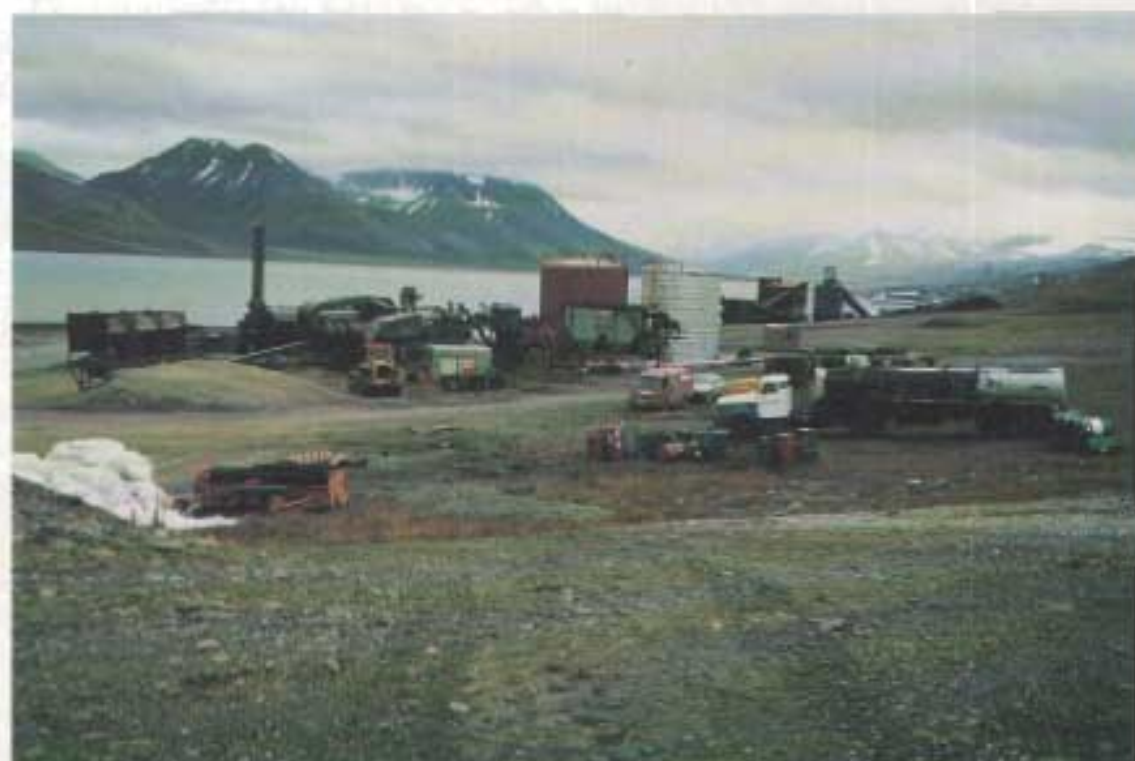
**Beskrivelse:**  
På området er det lagret fat med kjemikalier (bitumen og løsemidler). Noe lekkasje ble observert i forbindelse med lagring av fatene. Bitumen legger seg på bakken og danner et størknet belegg som lett kan fjernes. Det er to bitumentanker hver på 300m<sup>3</sup> i tillegg til en mindre dagtank. Bitumen blir lagret på henholdsvis 120 og 160 grader celsius ved produksjon. Når strømmen slås av, stivner bitumen i tankene og representerer ubetydelig forurensningsfare.

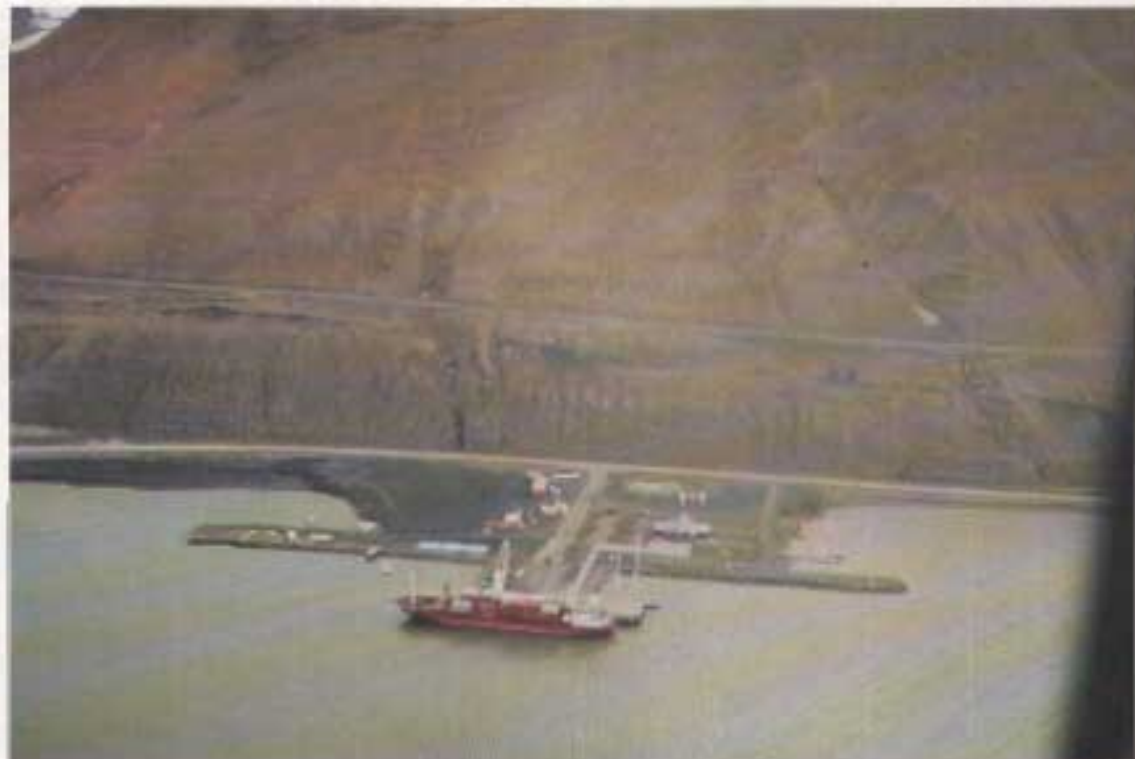
Lang skeidesteinsfylling som veien fra flyplassen til Longyearbyen går på. Det ser ut til å være lite jernrester og grovavfall i fyllingen fra vest. I området mot Longyearbyen som er bebygd, er det mer jern og grovavfall å se i strandkanten på fyllingen. I dette området er det fylt ut over flere år og mulighetene for at det er deponert alle typer avfall, også spesialavfall, sammen med steinen er stor. Observasjonene tyder også på dette.

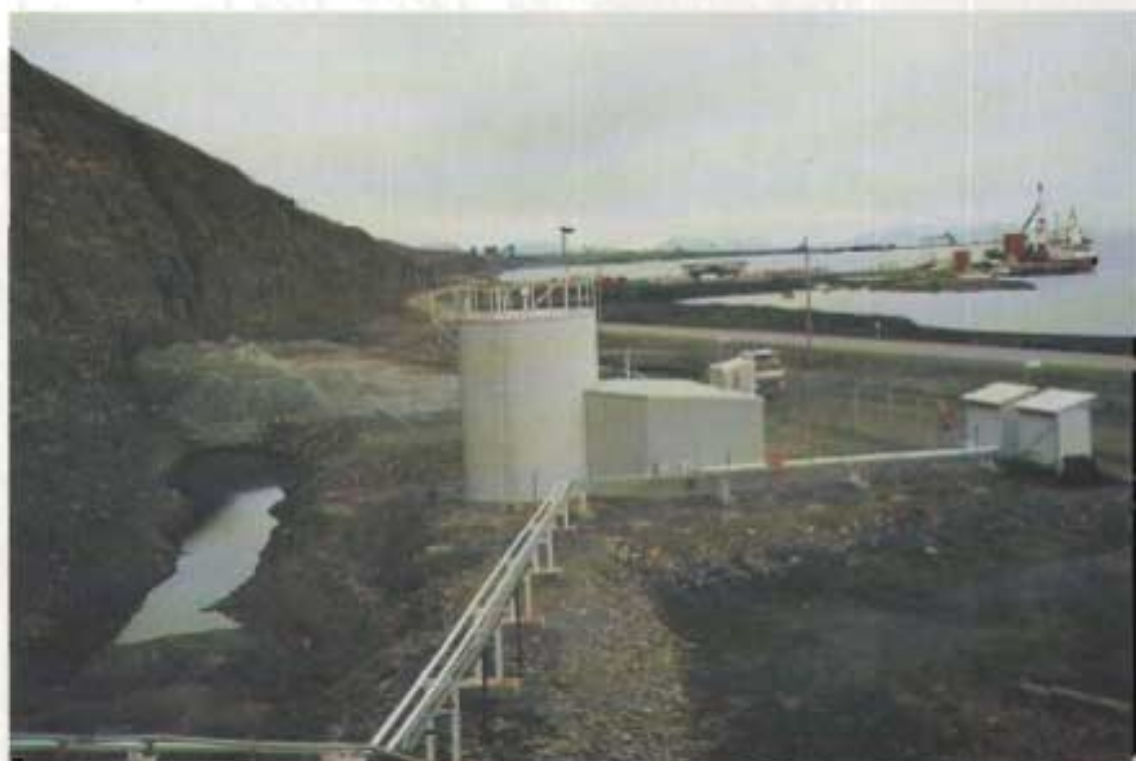
En stor tank på 125 000 l og et bygg i tilknytning til tanken vest for kraftstasjonen. I tillegg er det en nedgravd dieseltank på 12 000 l. Tankene er inngjerdet og det er støpt gulv i bygget hvor uttakspunkt og røropplegg er. Nord for tankene er det fyllingsopplegg for biler med støpt dekke. Renne for oppsamling av mindre spill ved påfylling har blitt tømt med hevert ut på bakken like ved. Bak tankene er det en forsenkning for oppsamling av eventuelle større utslipp.

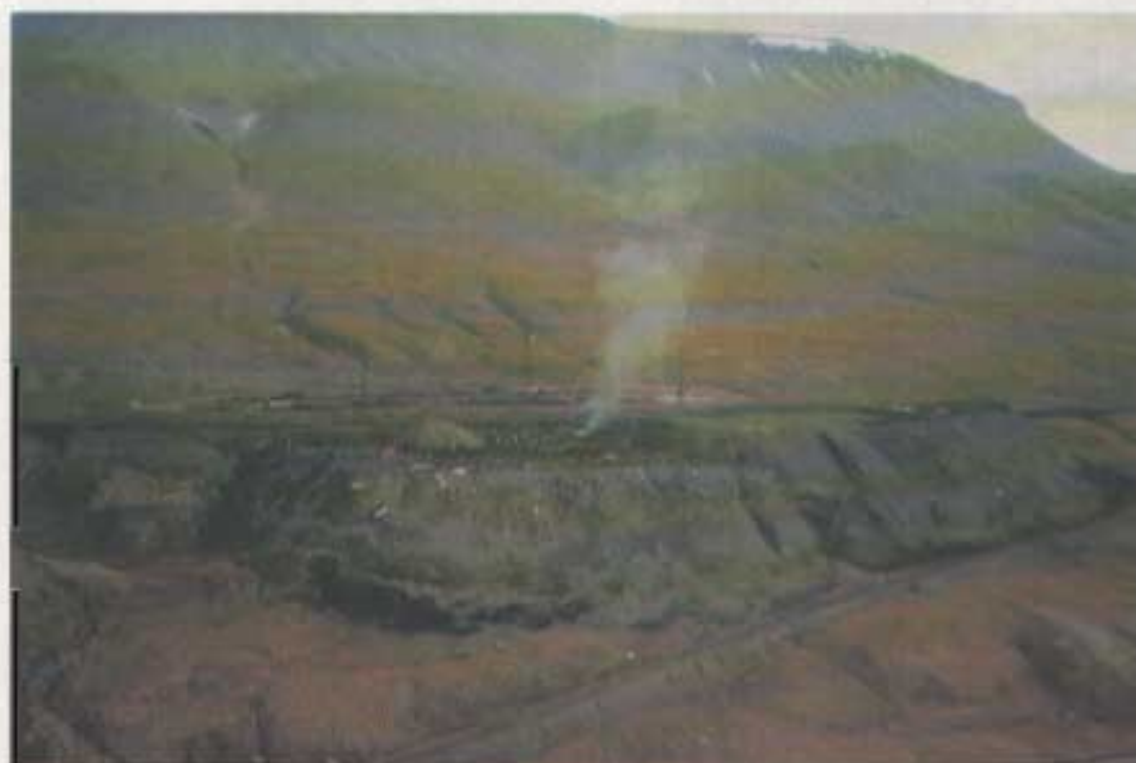
Vegetasjonen nedstrøms fyllingen viser tegn på skade. Spesialavfall er deponert i fyllingen.

Avfallsfyllingen ligger sør for bosetningen, nedenfor veien, og inneholder kommunalt avfall. Det er sannsynlig at også noe spesialavfall er deponert her. Store mengder slagg fra kraftverket er brukt til overfylling av avfallet i tillegg til at området benyttes som slaggdeponi. Fyllingen kan derfor lett forveksles med en slaggtipp. Avfallet kjøres til fyllingen hvor metallet sorteres ut. Spillolje og batterier lagres ved kaia (teknisk lager) før utskiping. Mistanke om at over 100 fat brukt maskinolje ble tømt i et hull i fyllingen høsten 1991. Fyllingen er omlag 20 år gammel (pr. 1997) og det brennes regelmessig på fyllingen. Avskjærende grøfter er etablert på hver side av fyllingen. Nedstrøms fyllingen er det etablert en vei, delvis med grøft. Vegetasjonen nedstrøms viser tegn på skade.

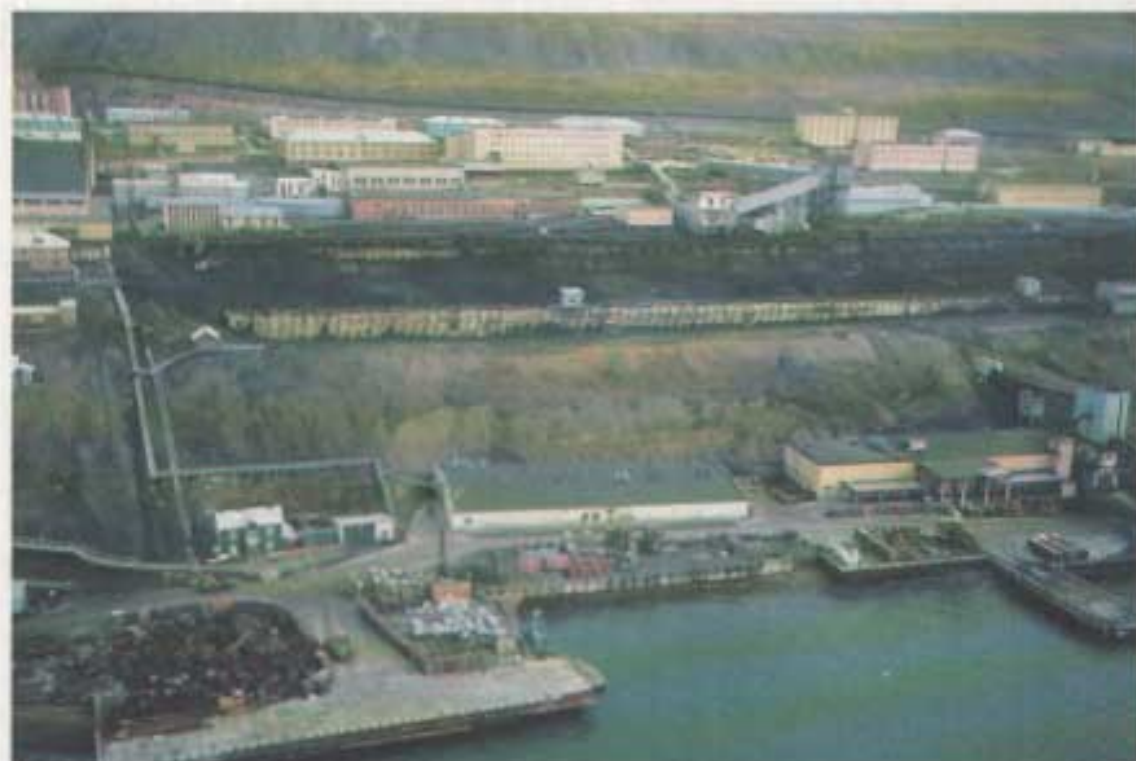
Mulig spill og lekkasjer, dagens arealbruk tilsier liten fare for forurensning eller skade på mennesker eller dyr.

Denne kaia brukes til lasting og lossing av alt unntatt kull. Det ligger store mengder metall i containere som skal skipes ut. Teknisk lager for emballasje, spillolje, gassflasker, malingsspann o.l. ligger på kaiområdet. Det meste av dette pakkes i containere som står inne på lageret. Prinsippet er at gammel vare og emballasje må leveres tilbake til Murmansk før de får nye forsyninger.

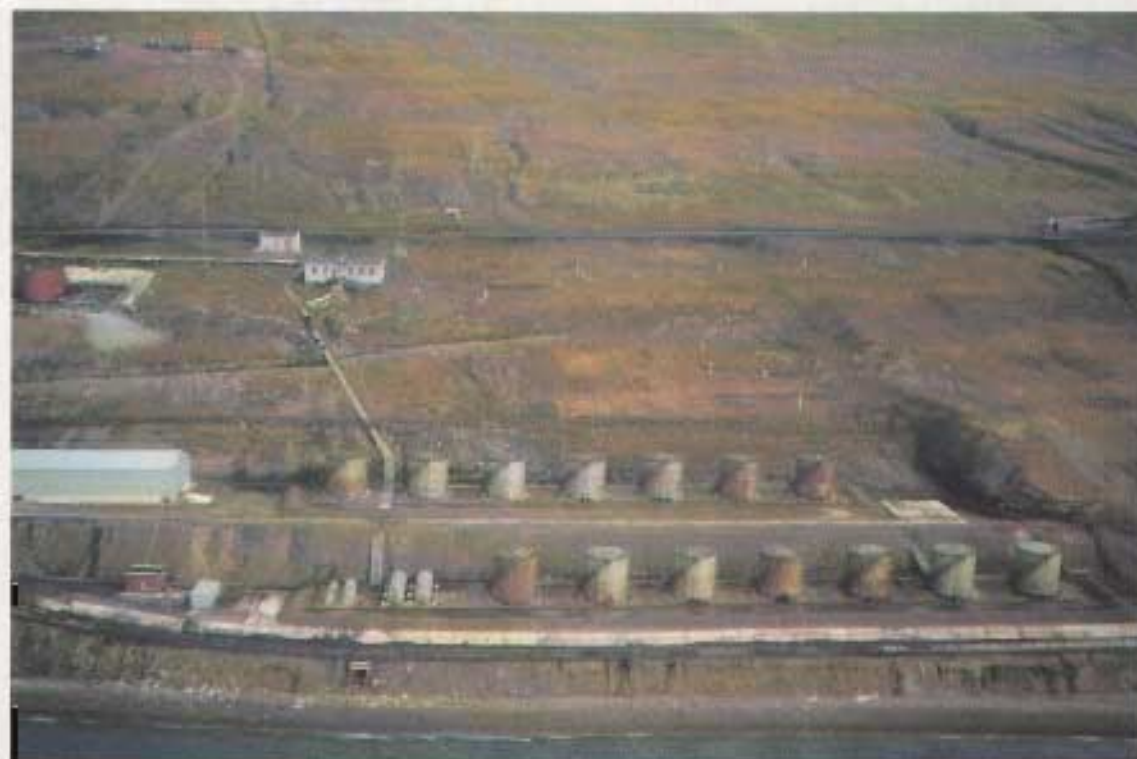
Mulig spill og lekkasjer, dagens arealbruk tilsier liten fare for forurensning eller skade på mennesker eller dyr.

I enden av tankanlegget er det fyllingspunkt for biler. Det er spor etter noe spill. I tillegg er det 2 bygninger for lagring av fulle oljefat. Noen oljefat står utenfor disse bygningene.

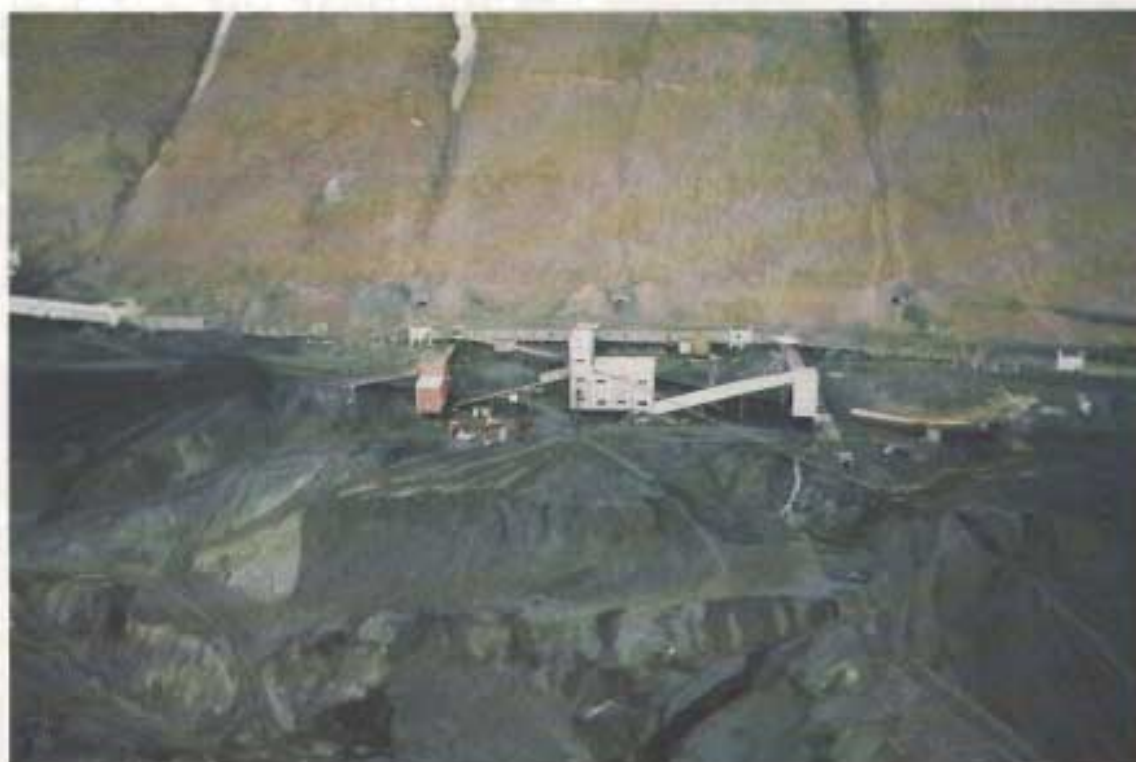
Vegetasjonen nedstrøms sedimentasjonsbassenget viser tegn på skade. Gruva, oppredningsverk og tilhørende tipper tilsier risiko for grunnforurensning.

Gruva ligger sør for Barentsburg på SNSK's eiendom. Omkring gruveinngangen ligger store mengder stein og urensset kull. Nedenfor gruva ligger et oppredningsverk samt et sedimenteringsbasseng hvor vannet som benyttes i oppredningsverket føres. Vannet filtreres gjennom massene i en oppbygd voll rundt sedimenteringsbassenget. Om vinteren graves kullslammet ut og blir lagret på en egen tipp nedenfor veien. Deretter blir det kjørt til kull-lageret i sentrum av Barentsburg. Gruva er i ferd med å nedlegges (1997) og opprydding av området er planlagt.

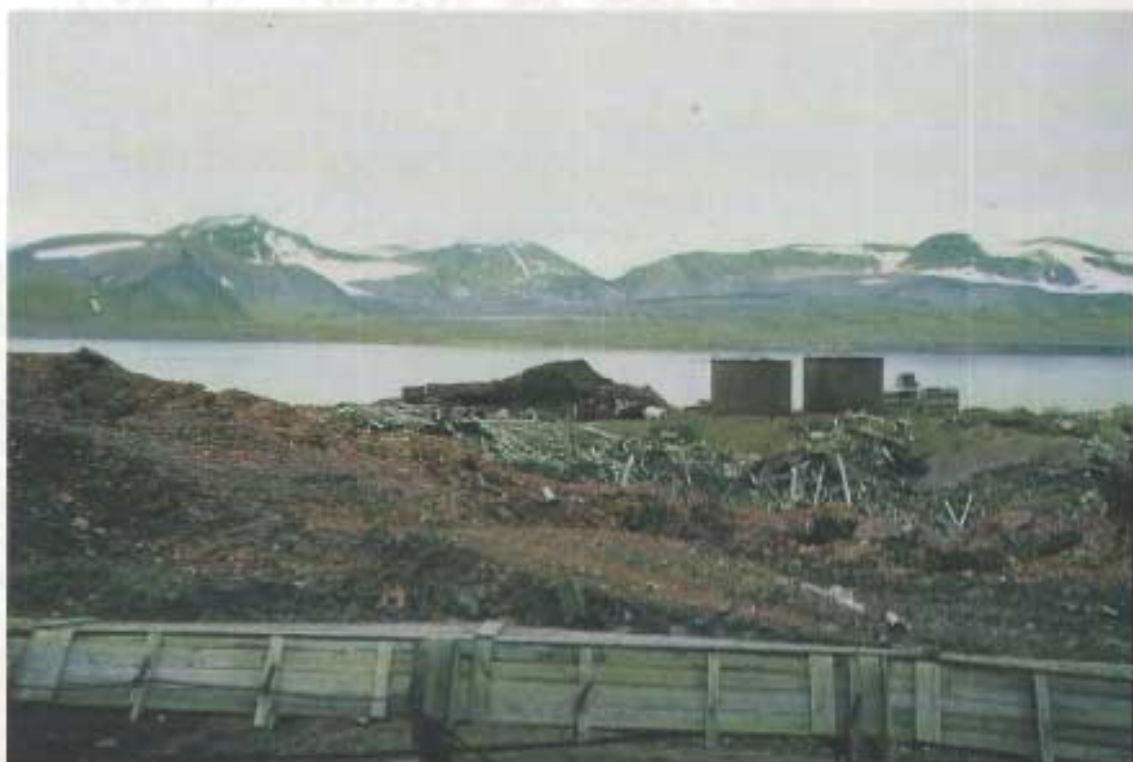
Steintippen har et blandet avfall, mistanke om spesialavfall. Avrenning fra tippen kan være til skade for vegetasjon.

Steintipp fra gruve 5, drift etter krigen. Fra denne tippen tas det ut masser til veier. Trevirke og gammelt skrap blir fylt der steinmassene tas ut. Rett ovenfor tippen, på andre siden av veien, er det lagret diverse utstyr. Dette er hovedsaklig jernmateriale.

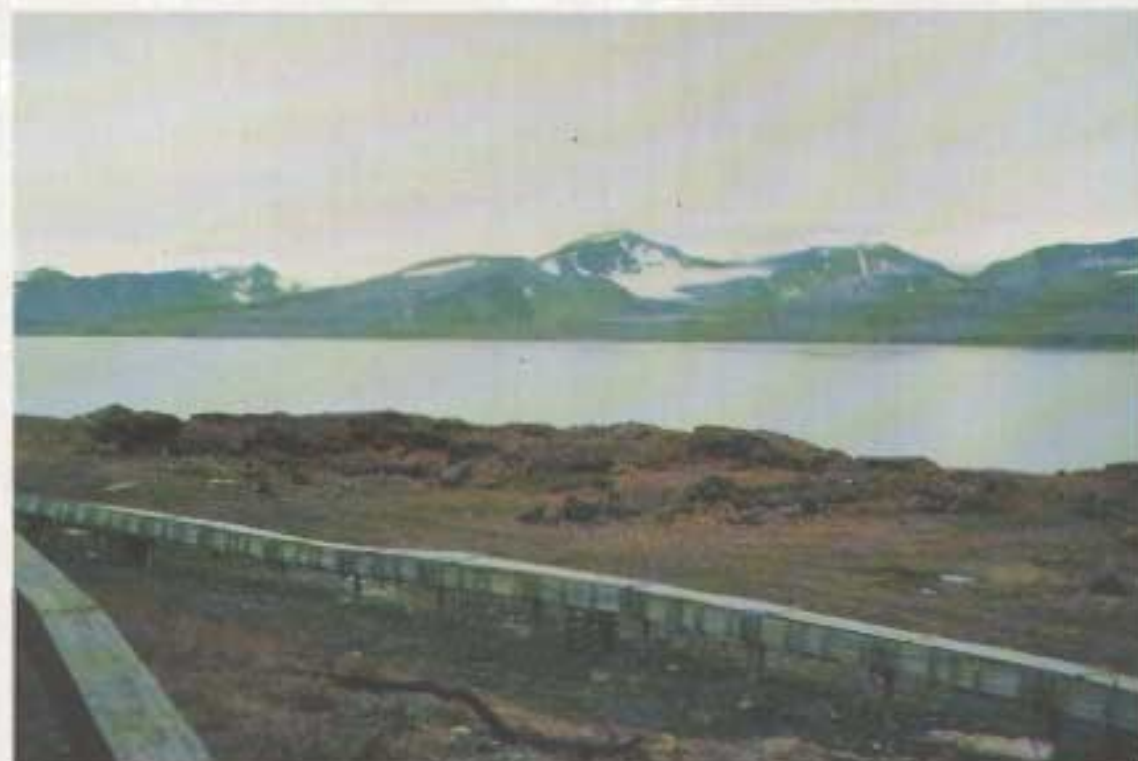
Kan ikke utelukke at spesialavfall er deponert i tippen. Avrenning fra tippen kan være til skade for vegetasjon.

I området mellom Kapp Heer og byen har det vært 5 gruver. En større steintipp er lokalisert i forbindelse med disse gruvene. Gruveinngangene er ikke synlige, men det ligger trolig flere i tilknytning til steintippen. Steintippen inneholder stein fra de gamle gruvene. Denne steinen er nå blitt rødlig og har blitt benyttet til veibygging. Stein fra gruve i sentrum av byen (gruve 5b) ligger også på samme tipp.

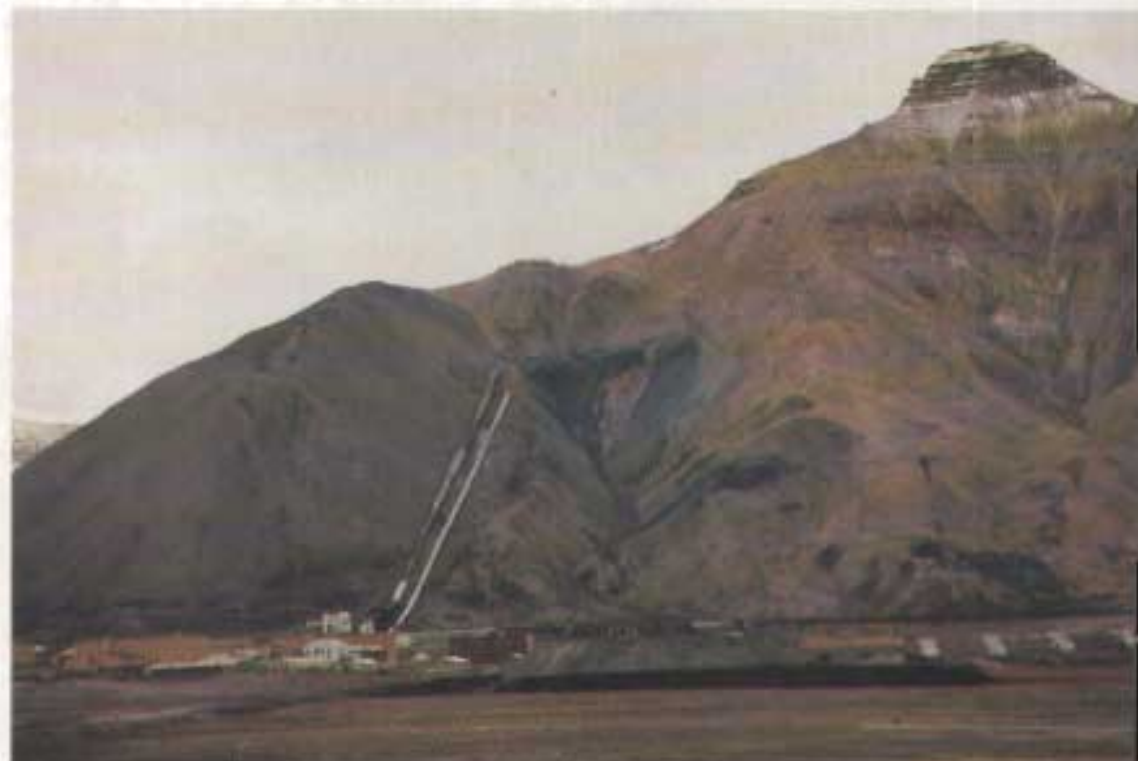
Kan ikke utelukke at spesialavfall er deponert i tippene. Avrenning fra tippene kan være til skade for vegetasjon.

Gruva ligger i fjellsiden over Pyramiden og har vært i drift siden 1956. Kull transporteres ned fjellsiden på et overbygd transportsystem. Stein tippes utenfor gruva og ved 2 andre gruveåpninger på vestsiden av fjellet Pyramiden. Det kan ikke utelukkes at spesialavfall er deponert i skeidesteinstippen.
