*Kartlegging av deponier,  
forurensset grunn og  
etterlatenskaper på  
Svalbard*

# RAPPORT 98:04B

## Statens forurensningstilsyn

| Tittel - norsk og engelsk:<br><br>Kartlegging av deponier, forurenset grunn og etterlatenskaper på Svalbard.<br>Vedlegg - Registrerte lokaliteter.<br><br>A survey of hazardous waste in landfills, contaminated ground and remains/artefacts of earlier activities on Svalbard.<br>Appendix - Registered sites. | | | |

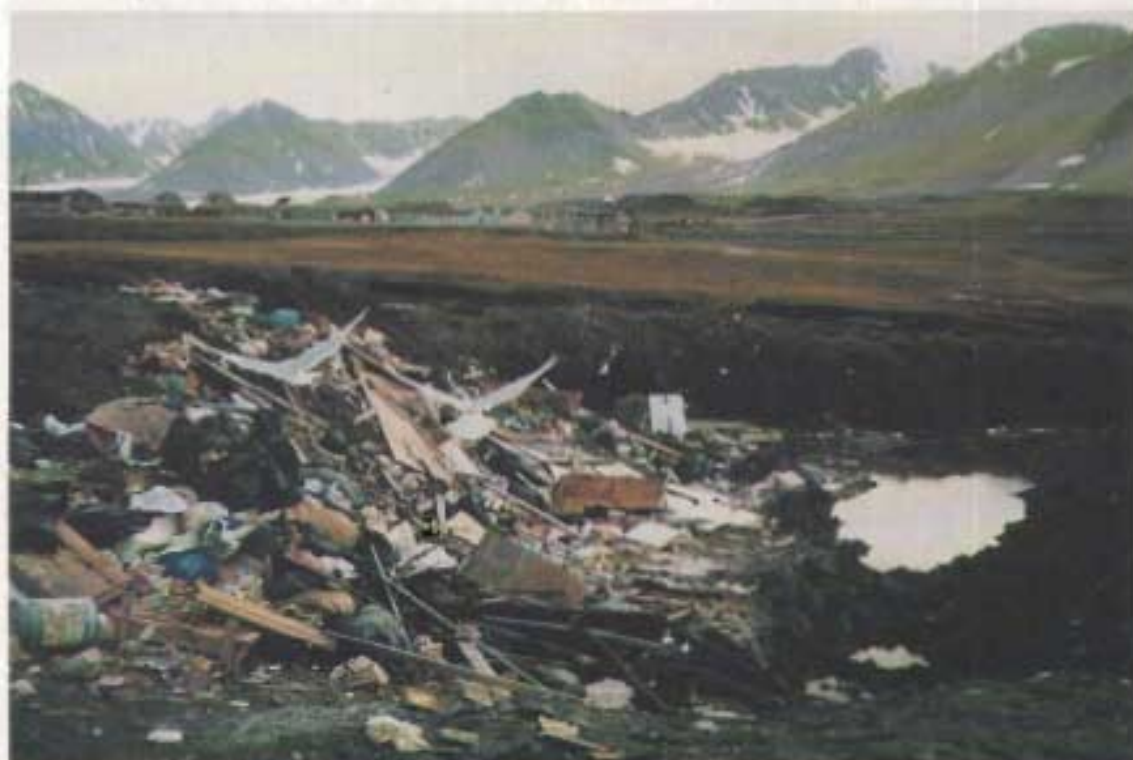
Fyllingen ble brent regelmessig frem til for få år siden. Området er ikke sikret med hensyn til spredning av forurensninger og sigevann drenerer til Thiisbukta. Deponert avfall overdekkes regelmessig med jord og steinmasser. En innledende undersøkelse av Skei fant PCB i jord ved avfallsfyllingen.

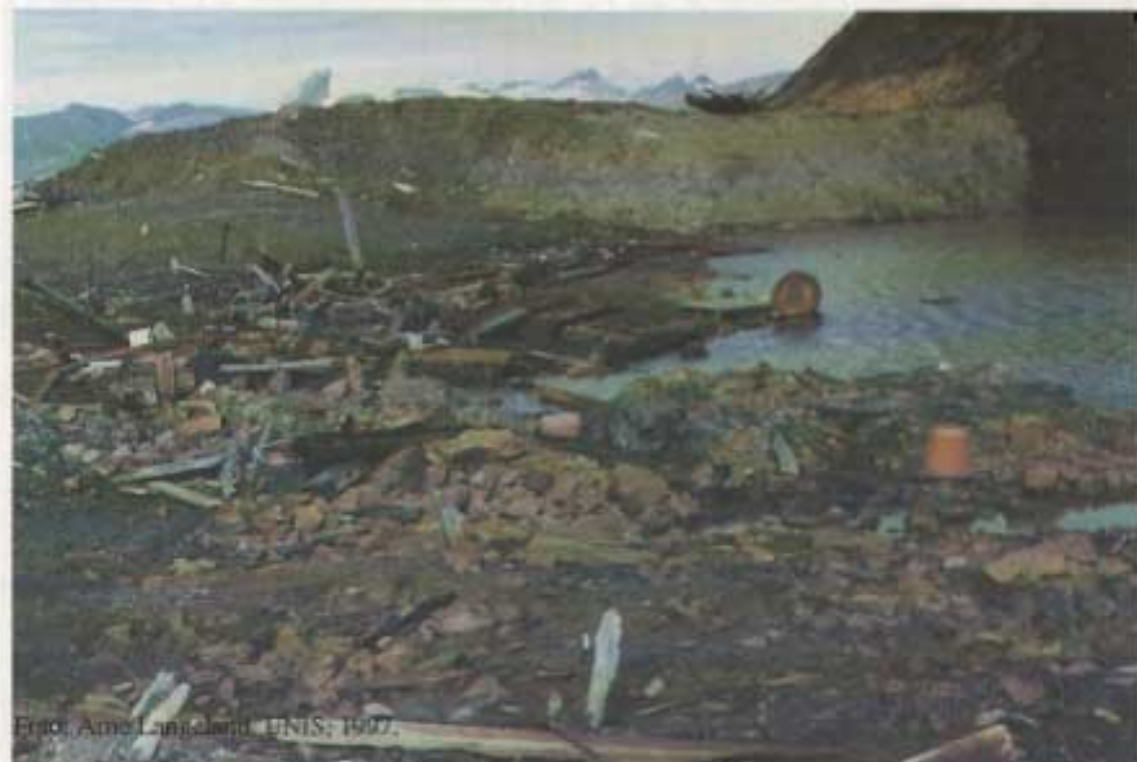
Denne fyllingen ble brukt fra ca. 1962 til 1995. De siste 10 årene ble den bare brukt om sommeren. Avfallet ble brent i fyllingen, slik at mesteparten av det som ligger der i dag er ikke brennbart. I dag er avfallet tildekket med steinmasser. Rundt fyllingen er det mye metall- og trerester fra gruvedriften sammen med noe flygeavfall fra fyllplassen. Det ligger noe metallrester av yngre årgang ved fyllingsområdet, bl.a. rester fra et radaranlegg. Det er mye vann i området, bl.a. strømmer det vann opp fra nærliggende gruvesjakter. Dette øker faren for utvasking fra fyllingen. Området drenerer via en bekk til området ved Thiisbukta.

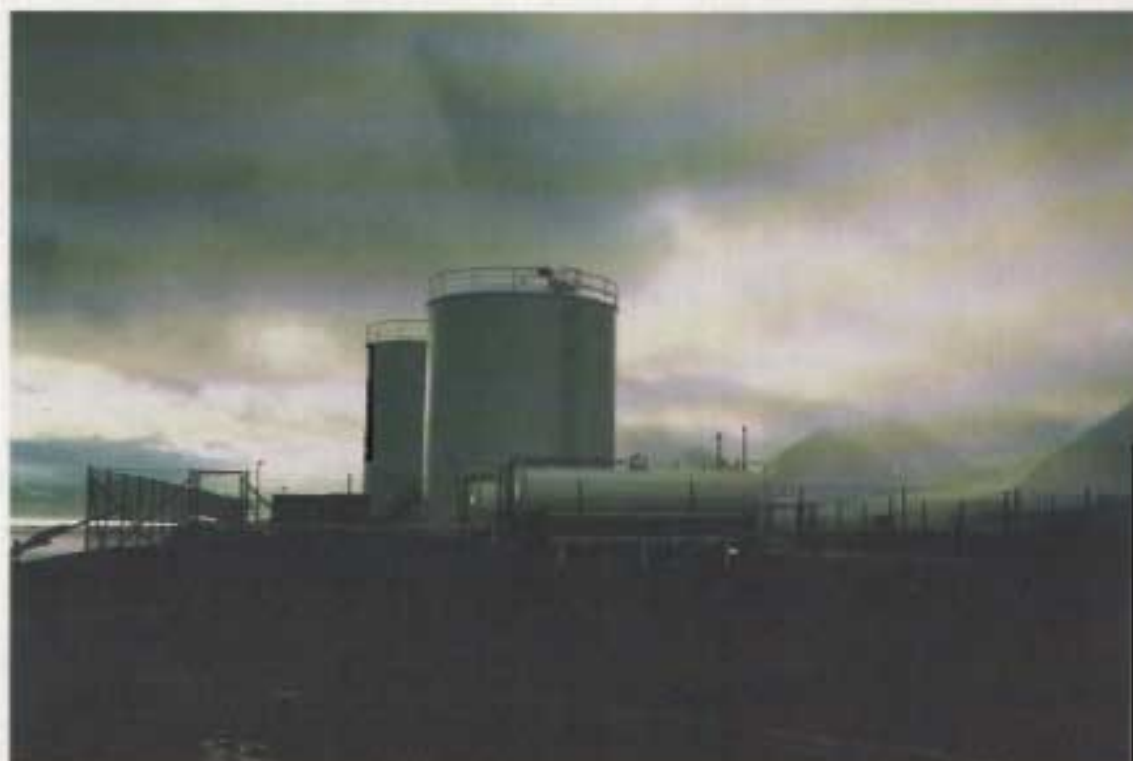
Ett brudd på oljeledningen i 1985 forårsaket et utslipp på 88 m<sup>3</sup> som spredde seg på et 8000 m<sup>2</sup> område. Området i dag er uten synlige spor etter utslippet, men målinger gjort i 1996 viser fortsatt forhøyede konsentrasjoner av hydrokarboner.

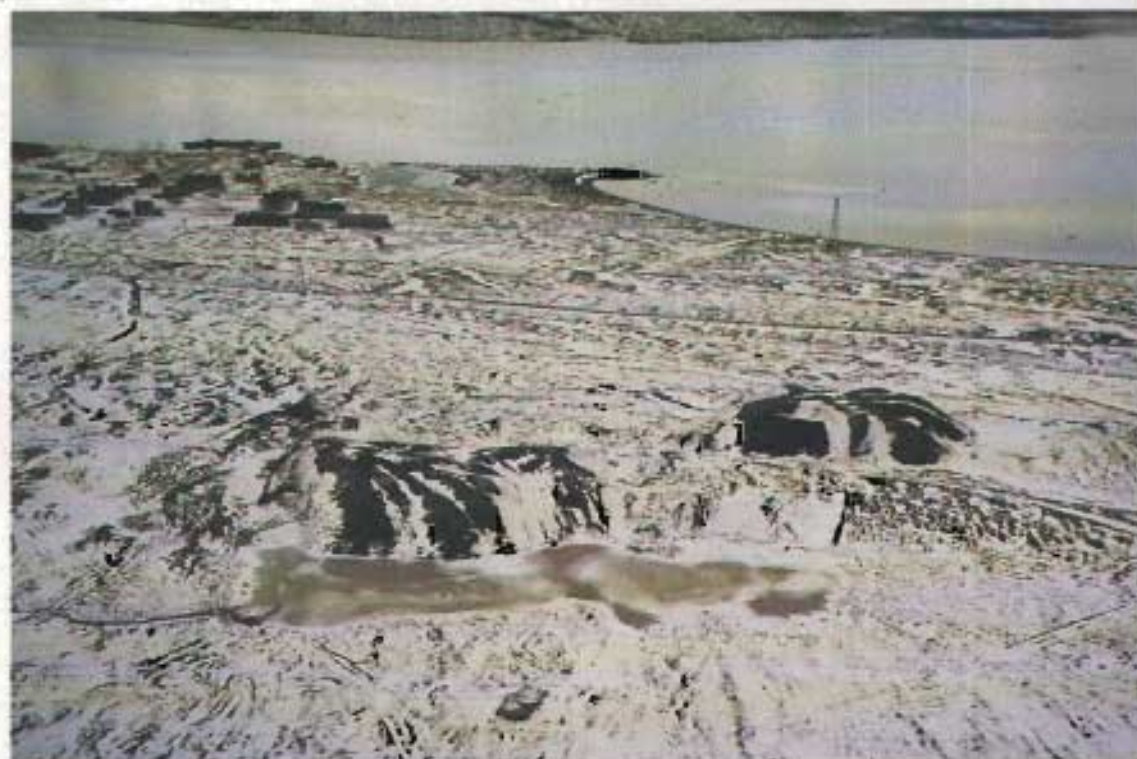
Det er skade på vegetasjon nestrøms fyllingen samt en dam med misfarget vann.

Opprydding og/eller bevaring som kulturminne er under vurdering.

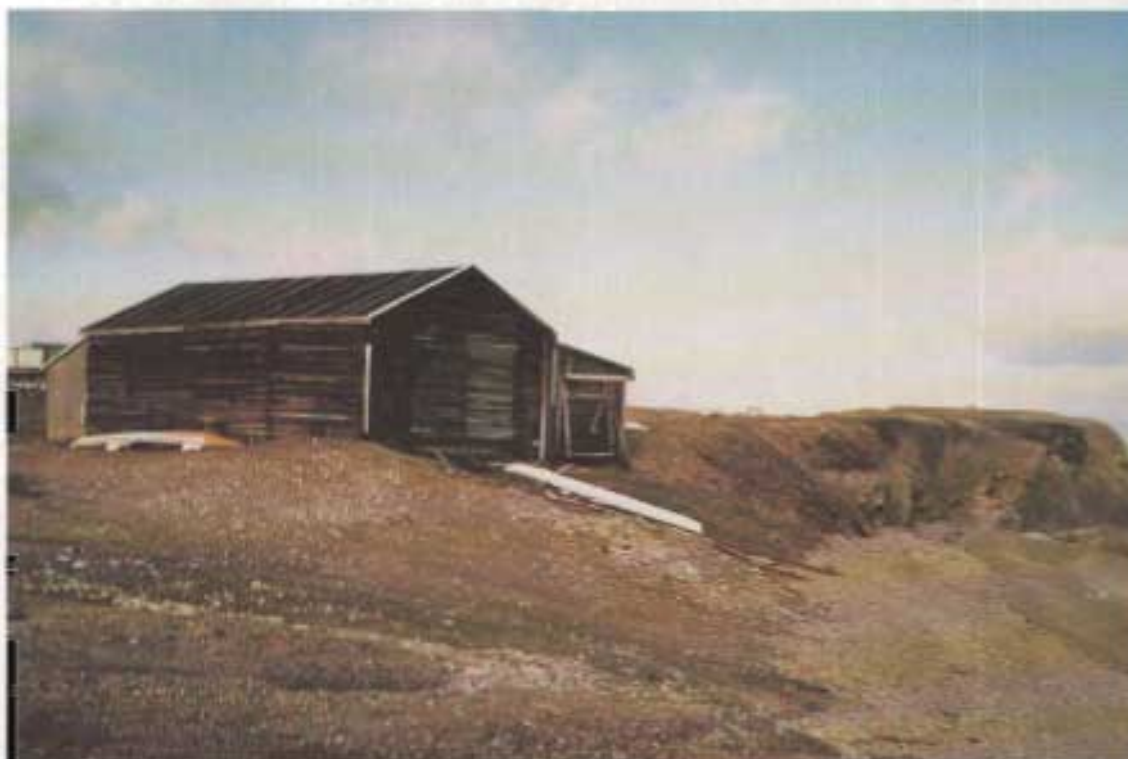
Lagring av oljefat har forårsaket lekkasje som er dokumentert med målinger. Båthuset ligger ved sjøen i nærheten av Solvatnet. Området mot sjøen er fylt opp med masser av grovavfall.

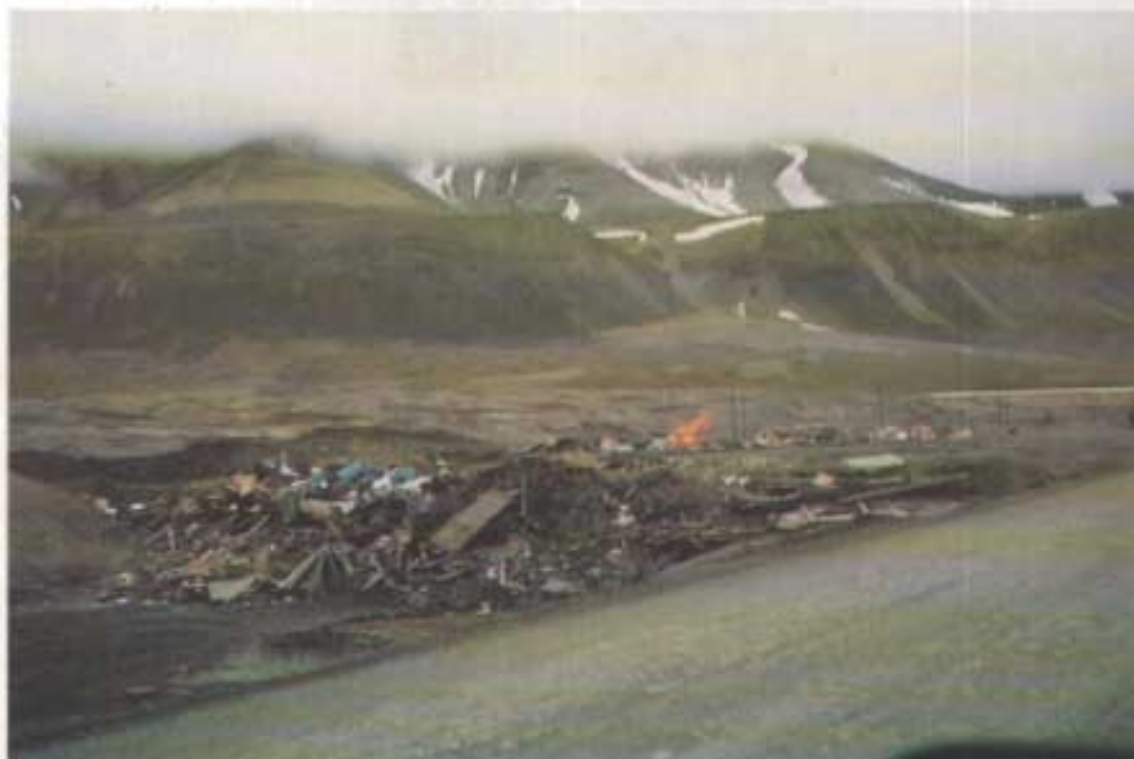
Deponiet inneholder husholdningsavfall og industriavfall. Spesialavfall ble deponert frem til ca 1994. Fyllingen ble brent regelmessig frem til for få år siden og fremdeles brennes papp, papir og trevirke på fyllingen. Flygeavfall er et problem og det er planer om å bygge et gjerde rundt fyllingen. SNSK tar sikte på å lage en plan for avfallshåndtering med kildesortering.

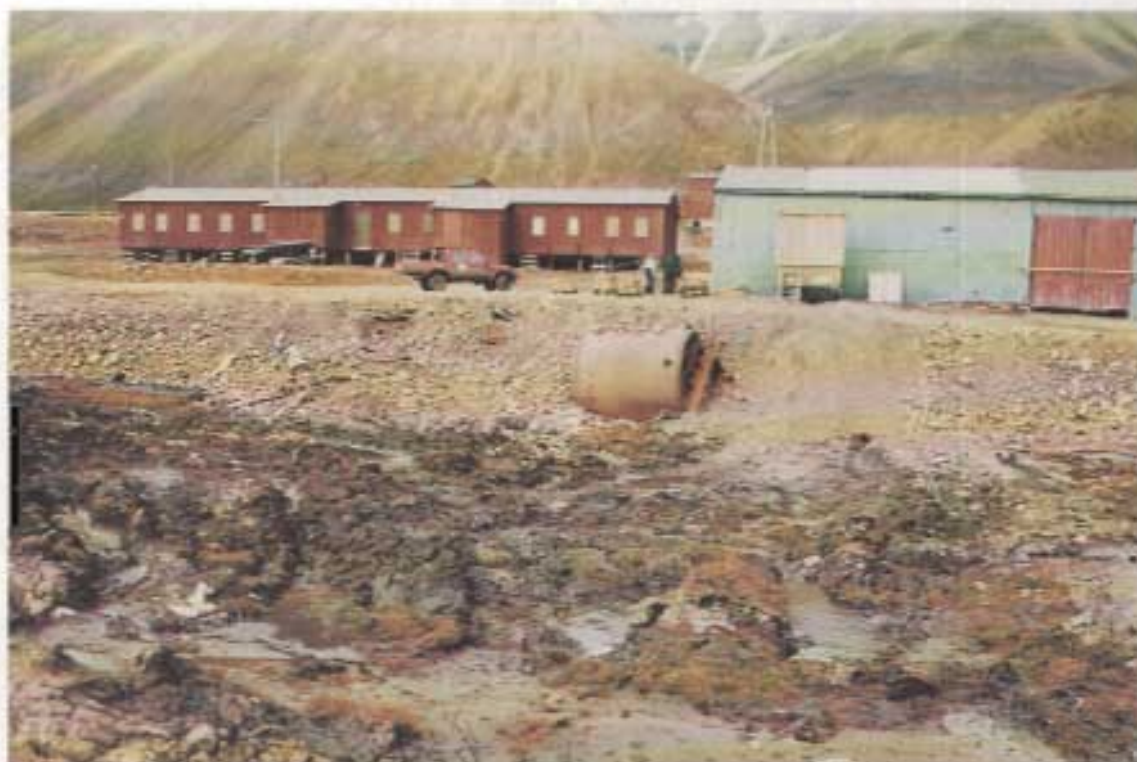
Overdekket fylling, driftsperiode ikke kjent men det antas at deponering ble foretatt ca 1970-80. Inneholder trolig både kommunalt og industrielt avfall. Mistanke om deponert spesialavfall. Fyllingen er lokalisert oppstrøms en liten bekk som drenerer til sjøen.

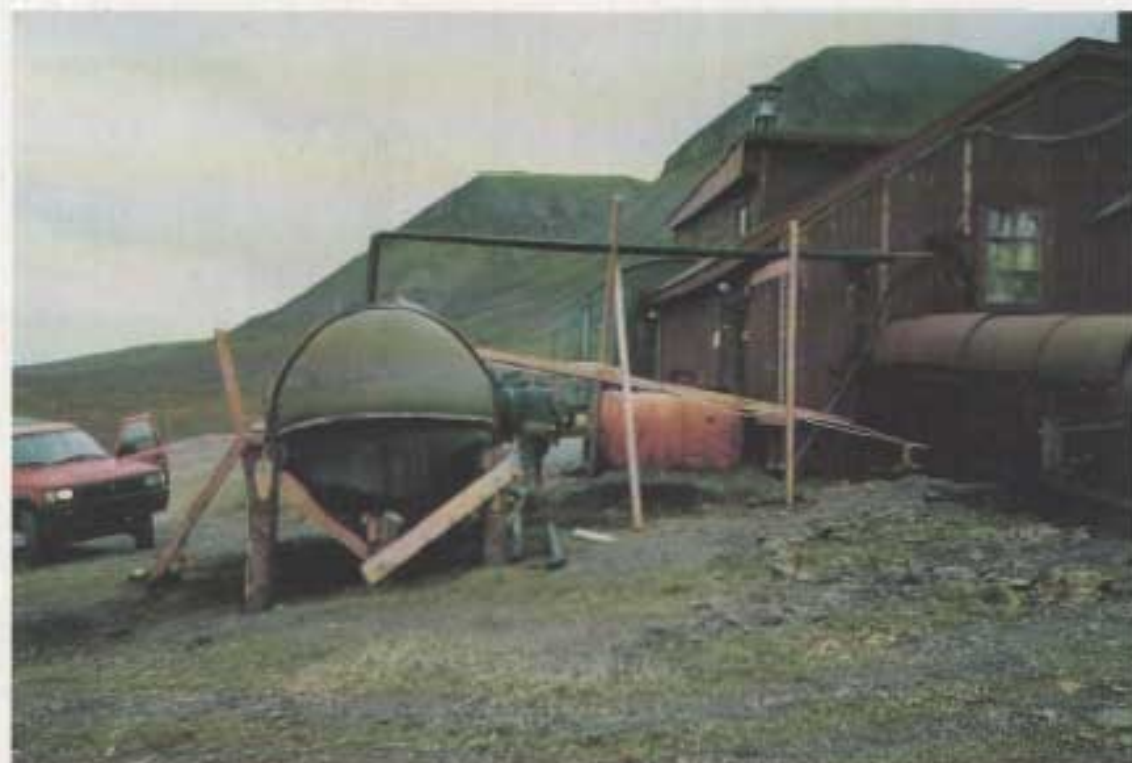
Oljetank utendørs, uten platting. Satt opp i 1996 som en midlertidig løsning. Tankanlegget er planlagt gjort permanent. Oljerester er synlig under og nedenfor tanken og kan skrive seg fra overfylling av tanken. Oljen har rent på bakken ca 100 meter til bekk. Mengde ukjent.

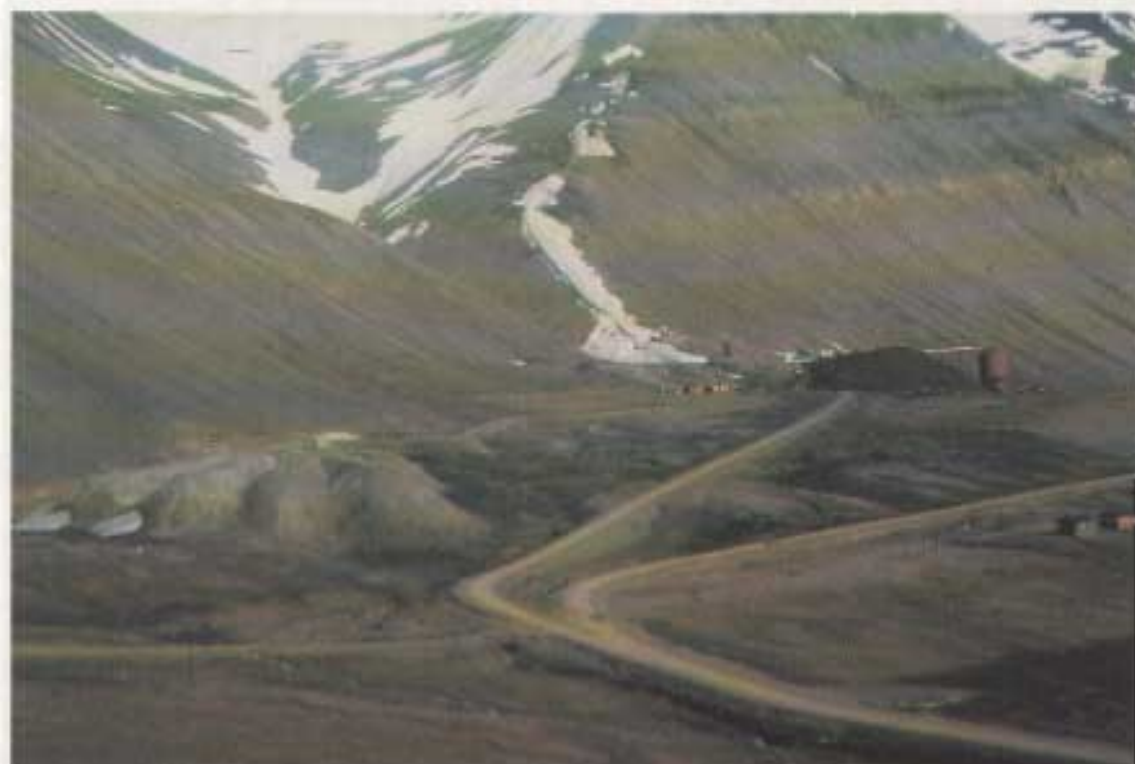
Mistanke om skade på vegetasjon nedstrøms tippen.

To stk.sammenraste gruveinnganger er synlig på oversiden av tippen. Fyllingen er planert i senere tid for å brukes til skytebane.

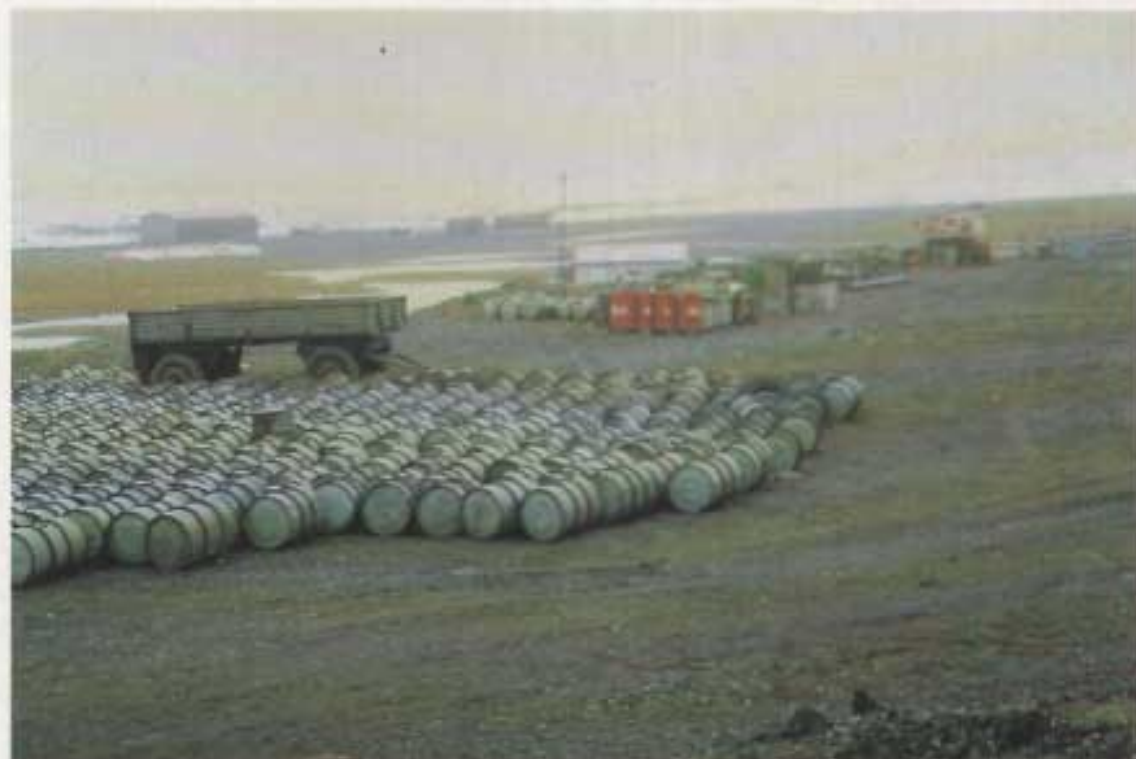
En del fat med ukjent innhold lagres på området. Mannskapet skiftes hvert år og de nåværende kunne ikke forklare hva som var lagret. En del spesialavfall blir sannsynligvis sendt sørover, usortert, sammen med resten av avfallet.

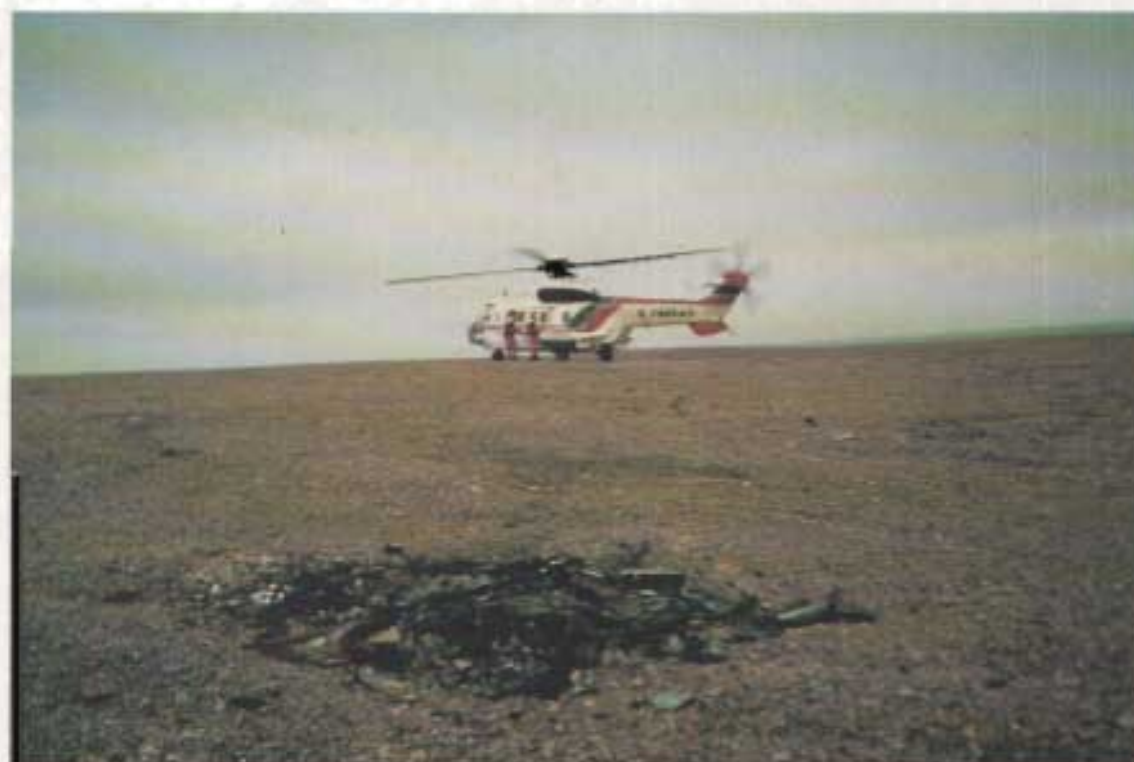
Oljeboringslokalitet med noe søppel brent nær borehullet. Borehullet er markert med en jernstang med metallmerke. Rustne metalleder, en tønne, et oljefat og noen oljefilter ligger igjen. Lokaliteten er registrert som en etterlatenskap.

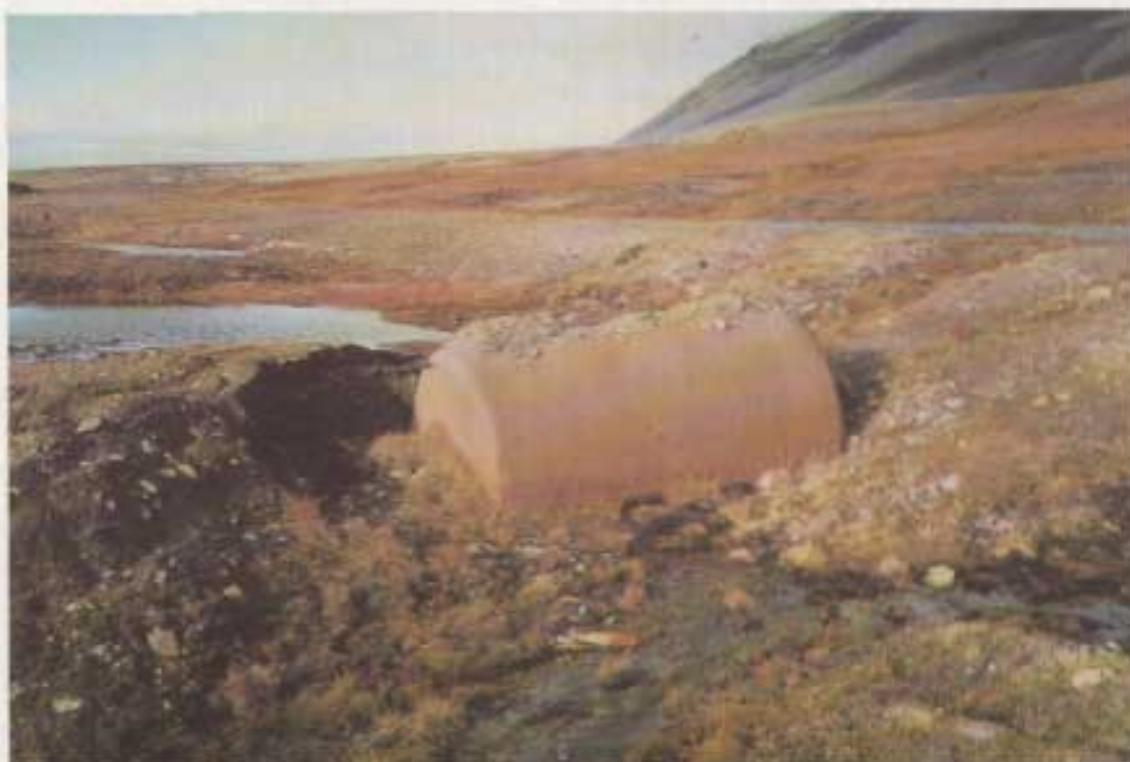
Et borchull etter oljeboring på 60-tallet (Caltex) kan sees som et 30 cm rustent sementfylt rør med påsveiset lokk inne i en rusten krage med en diameter på omlag 0.5 m. Hullet er merket med et halvmeterhøyt metallskilt. Rundt borchullet er terrenget noe planert ut og enkelte plankestumper ligger rundt omkring. ca 50 meter mot vest ligger en 2-2.5 meter lang tom tank delvis nedgravd. I standsonene er det gravd ned en del tomme rustne tønner som sjøen er i ferd med å vaske frem. Mellom borchullet og den nedgravde tanken er det doset utfor en blanding av stålwire, planker og jord.
