# Kvænnes friluftsområde – barnas naturpark

Sluttrapport for tilretteleggingstiltak 2009-2010. Januar 2011.

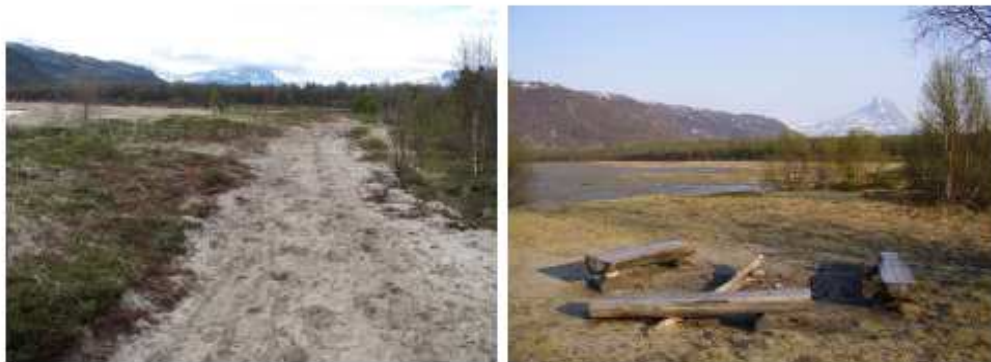
**Bilde 2: Eksempel på slitasje på Kvænnnes før tiltak**

Kvænes området er nye brukt, og har samtidig et tynt vegetasjonsdekke på ustabil sandgrunn i de viktigste områdene. Store deler av området var sterkt preget av slitasje. Særlig var dette tilfellet innenfor grensen til naturreservatet. Det tynne vegetasjonsdekket var slitt av og sandgrunnen ble stadig mer erodert og utflytende.

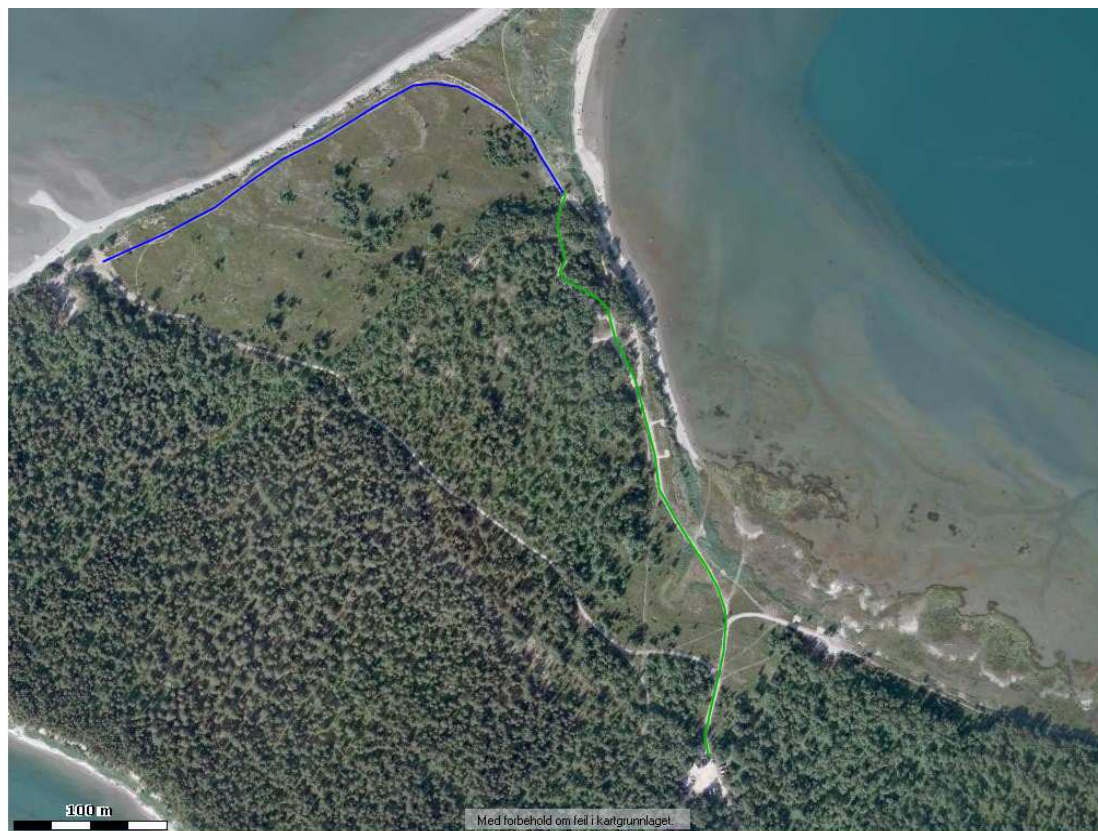
**Bilde 3: Tilrettelagte stier på Kvæennes**

I prosjektet er det prøvd ut to metoder for oppbygging av stier. I tillegg ble stien lagt om ifht opprinnelig trasé for å skjerme en sandsvalelokalitet. Den første delen av stien ble lagt i 2009 (grønn linje). Det ble lagt ut 20 cm bærelag – grov grus og slitelag/toppdekke 10 cm. Kun maskinelt arbeid. Det ble nødvendig å heve stien på et område som flommer over. Her ble det lagt inn stikkrenne for å sikre gjennomstrømming av vann.

Den andre delen av stien ble lagt ut i 2010. Det ble tilkjørt grus med traktor og spredt ut, komprimert manuelt for hånd.

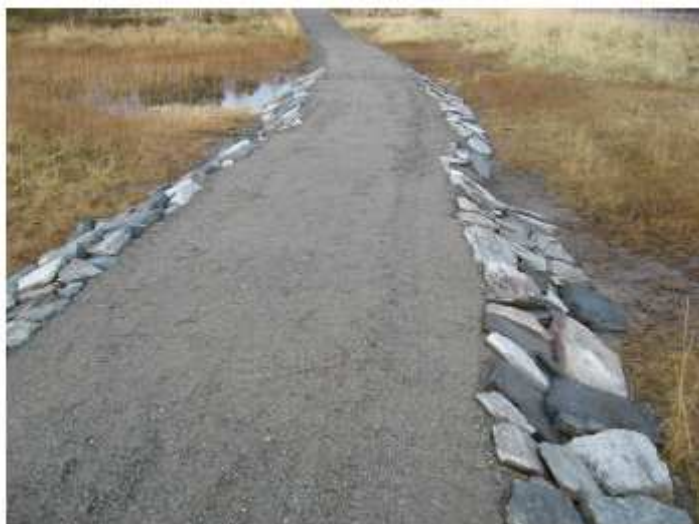
*En del av stien måtte heves for å hindre overstrømming av vann ved stor flo. Forsterkning av sidekanter og innlegging av stikkrenner.*

*Vi forutså ikke dette før tiltaket. Det var ikke reelt alternativ å legge stien en annen plass.*

Tiltakshaver gjennomførte en enkel konsekvensvurdering tilknyttet tiltaket steinsetting av sti (bilde over). Det ble først vurdert mulighet for omlegging av stien. Vi vurderte at sannsynlighet for omlegging av bruksmønster i akkurat dette åpne området ville måtte medføre betydelige terrenginngrep knyttet til kanalisering av brukere. Vi valgte derfor å følge eksisterende trasé selv om det medførte å gå over et område som oversvømmes. Dammen blir til når det regner mye. Dammen dreneres ikke ut i pollen så vi anser ikke det som sannsynlig at tiltaket gir endret strømningsmønster. For å være på den sikre siden er det lagt inn flere 6"rør gjennom stien.

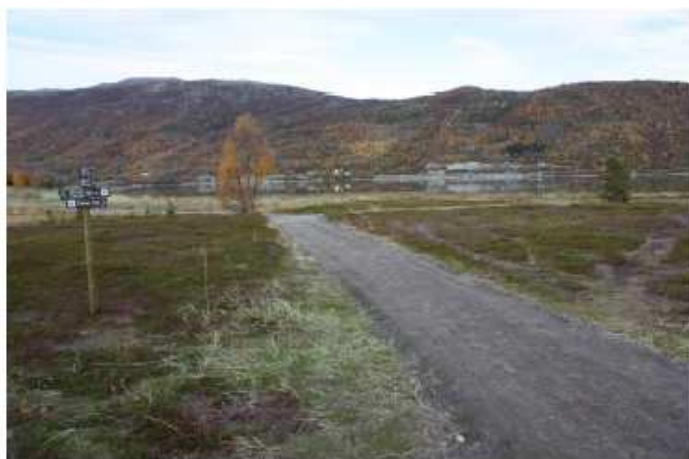
*Her går stien inn i reservatet. Det har vært et poeng å gjøre tiltaket så skånsomt som mulig. Samtidig var den eksisterende stien svært slitt. Grusen dekker kun det området som var i bruk allerede.*

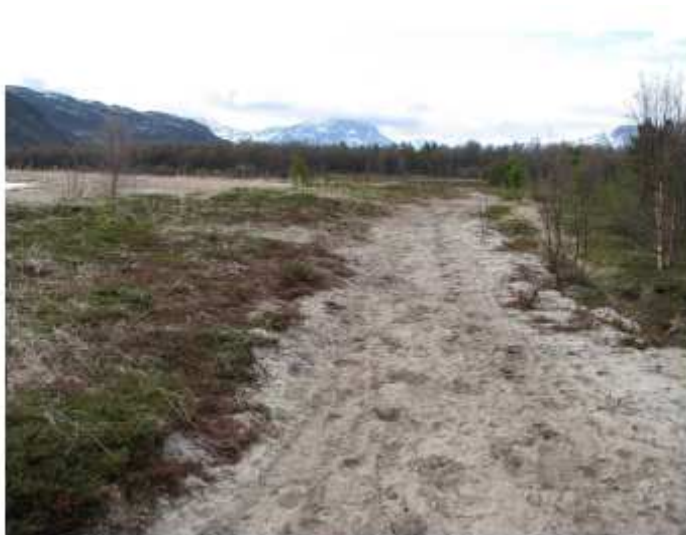
*Utgangspunktet.*

*Betydelig slitasje på store deler av den opprinnelige stien før tiltaket. Bilde tatt mot sør.*

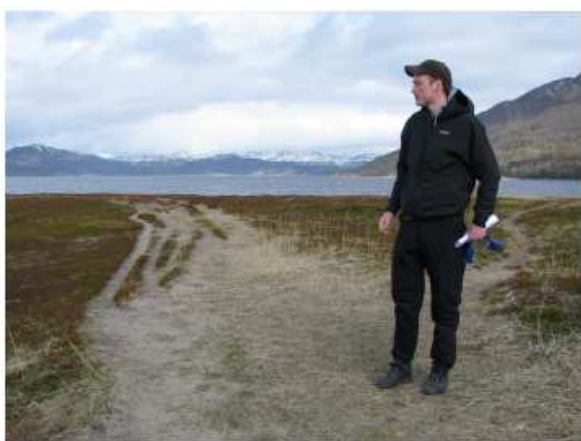
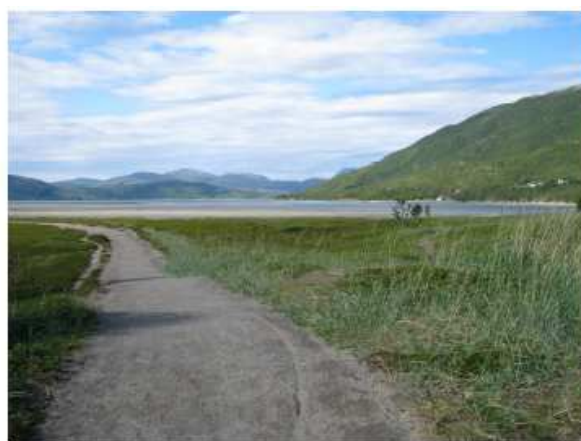
*En del av stien i reservatet. Før tiltak tv. Det var etablert mange utflytende stiløp som nå er samlet i ett hovedløp.*

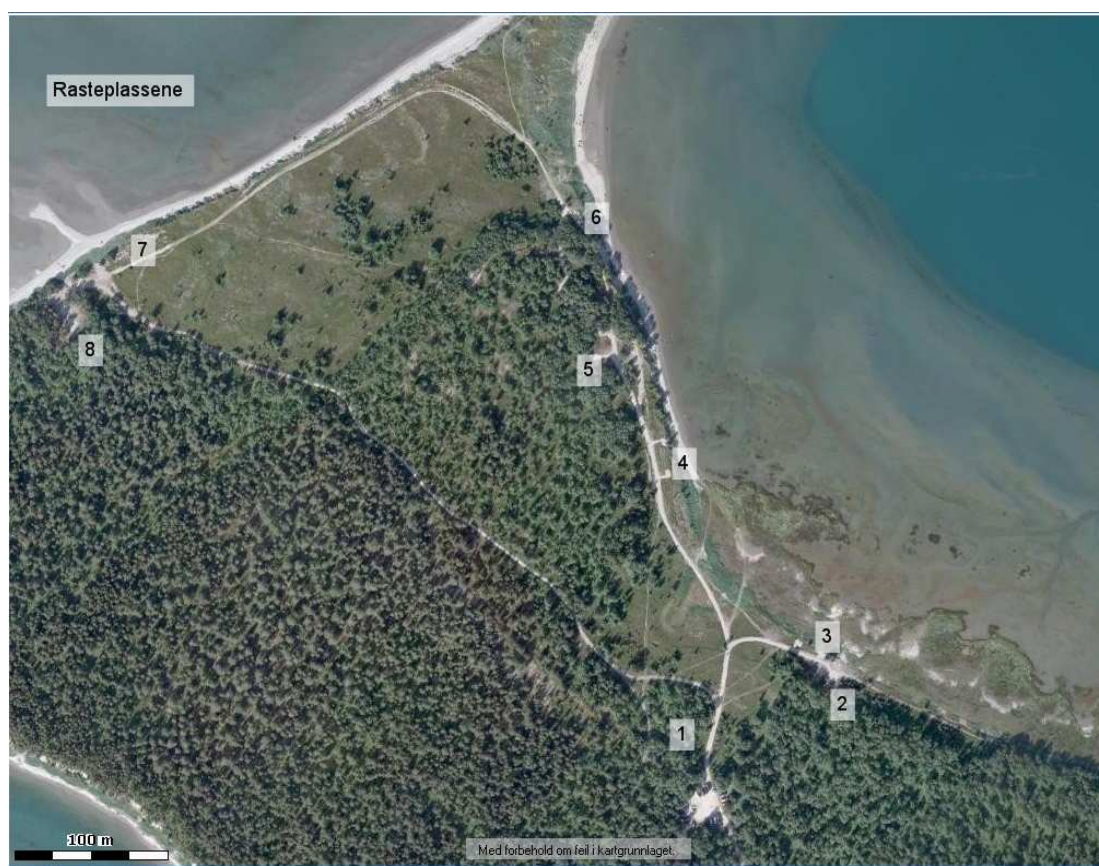
Det er opparbeidet / forsterket flere rasteplasser. Disse er opparbeidet i tre "kategorier" mht grad av tilrettelegging/innhold.

- Grad 1: gruset plass med bord/benker (nr 5,6,7)
- Grad 2: gruset plass med bord/benker og oppmurt bål plass (2,3,4)
- Grad 3: gruset område, gapahuk/vindskydd, bål plass og flere sett bord/benker (1,8)

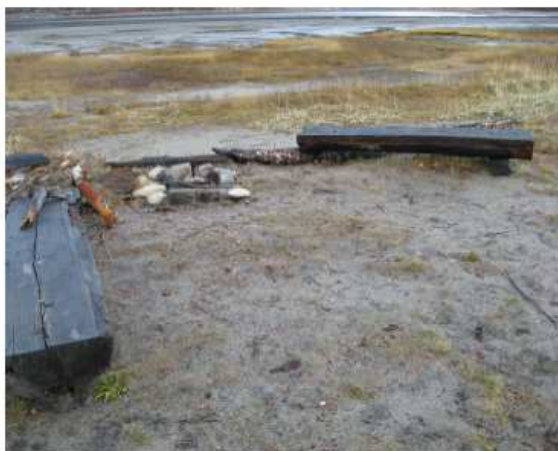
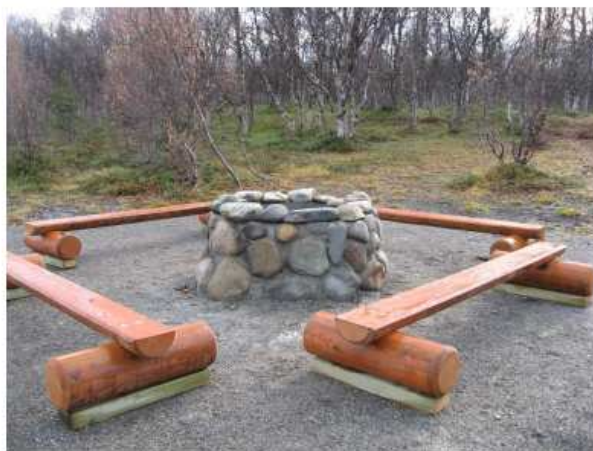
*Over: Bål plass / rasteplass før og etter tiltak. Bilde tv viser standard på møbler, utflytende bål plass, og slitasje på området. Benken på bildet er satt ut ca 1989. Th. En ny bål plass. Laget av betongring som forblendes utvendig med stein i betong og innvendig med illfast stein.*

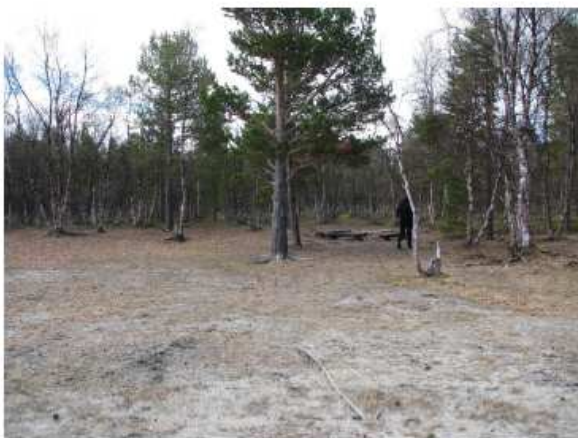
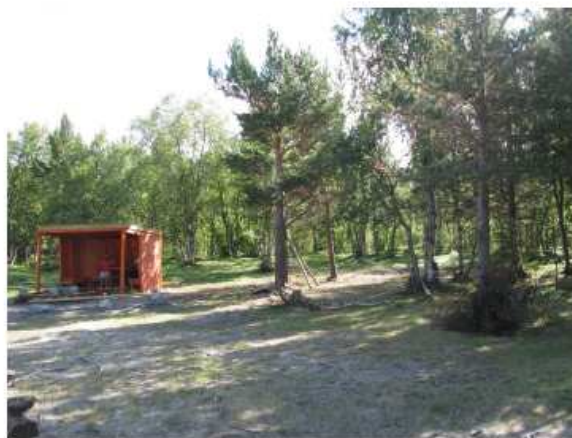
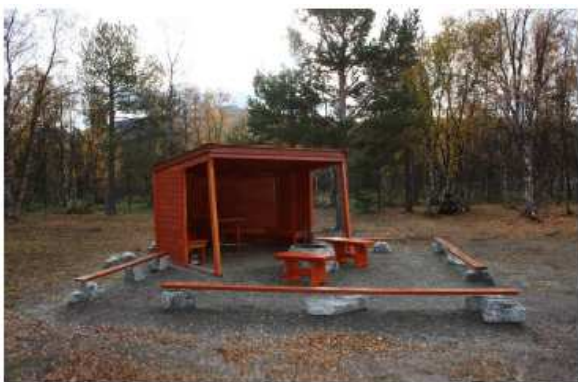
*Under: Rasteplassen ved Dorras/Torras (nr 8).*

*Til venstre. Gapahuken ved Dorras/Torras (nr 8). Egen design.*

*Gapahukplassen "rammet inn" med en planke satt fast i steiner med gjengestål.*

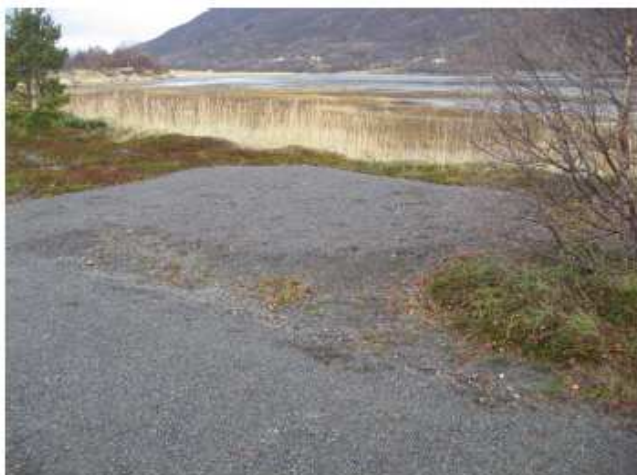
*Alle rasteplassene er belagt med grus. Dette for å forskjønne allerede slitte områder og for å forsterke underlaget for ytteligere slitasje samt å skape tilgjengelighet.*

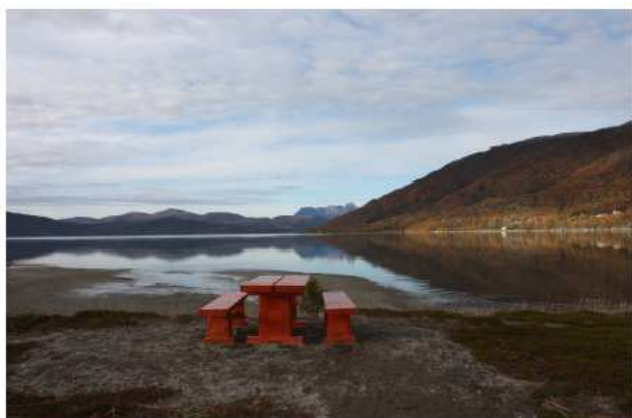
*Enkel rasteplass med god utsikt ut over Reisafjorden. Her nr 7 på oversiktskartet.*

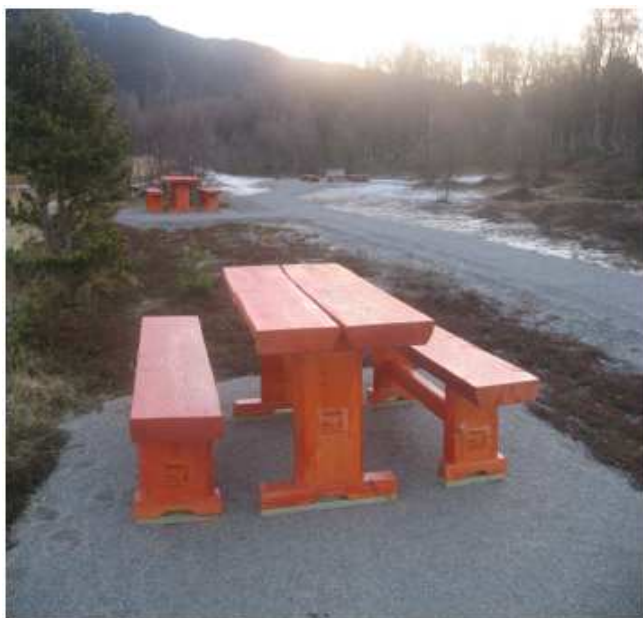
*Bord/Benker produsert av Optimus AS på Røros. Beiset med farge "høstglød".*

*Det er satt ut totalt 11sett i område Kvænnnes. Kostnad pr enhet (2009) var ca Kr 9000,-*

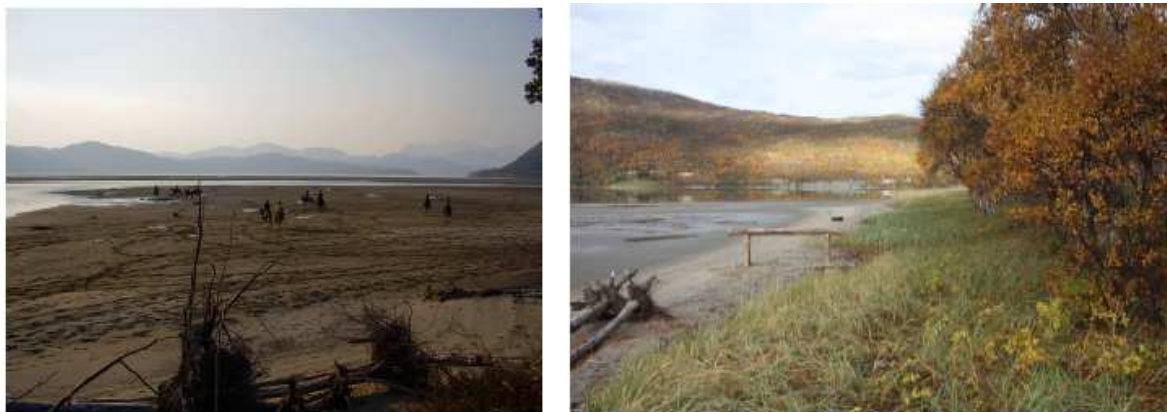
Til venstre vises hesteaktivitet på leira. Til høyre en ny tjorebom i fjæra. Dette for å tilrettelegge for at hestene ikke tjores på steder med tråkksvak vegetasjon.

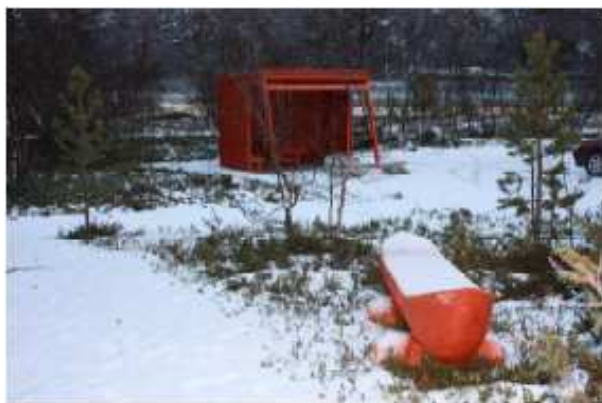
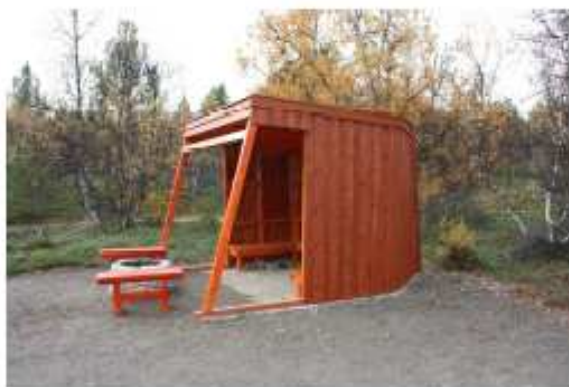
Området "Sandsvålestua". Spesialkonstruert Gapahuk ved naturlekeplassen.

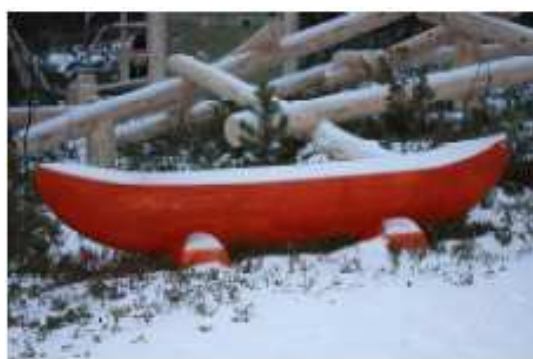
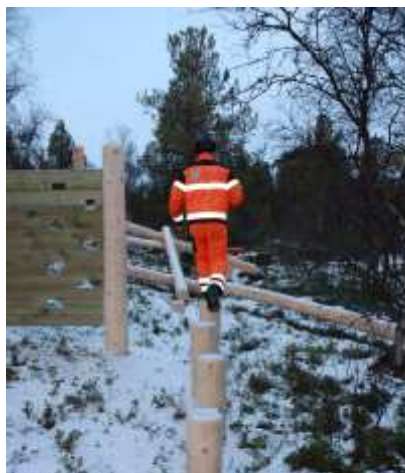
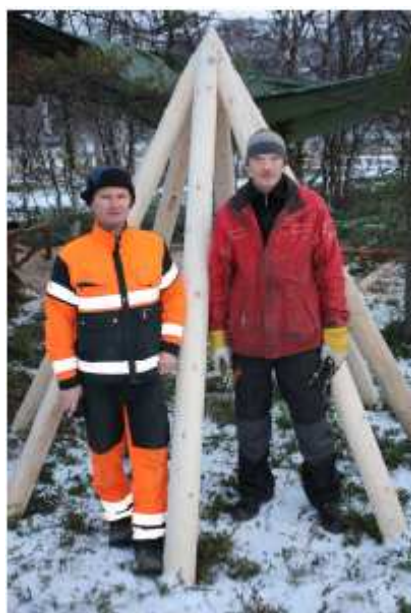
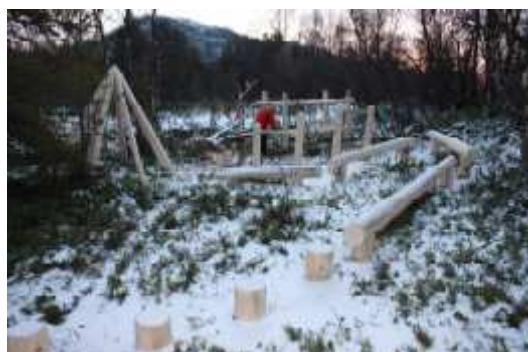
Naturlekeplassen er en aktivitetsløype for barn i alle aldre bygget av rundstokk. Den består av 7 "poster" med balansevandring mellom.

*kvilebenk. Tømmerkveila i bakgrunnen.*

*Over th: Vandring. Rundstokk. Klatreveggen i bakgrunnen.*

*Under: Oversikt*

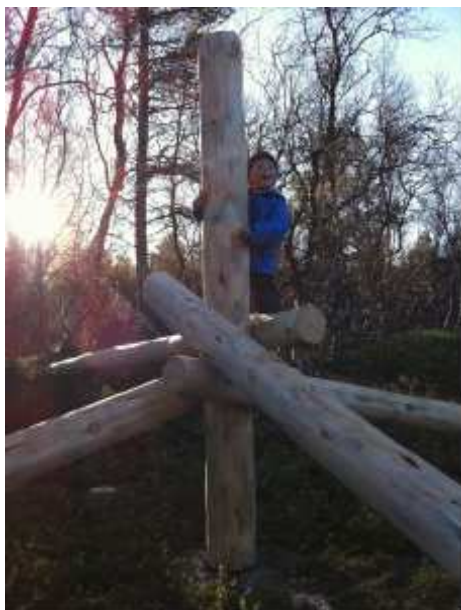
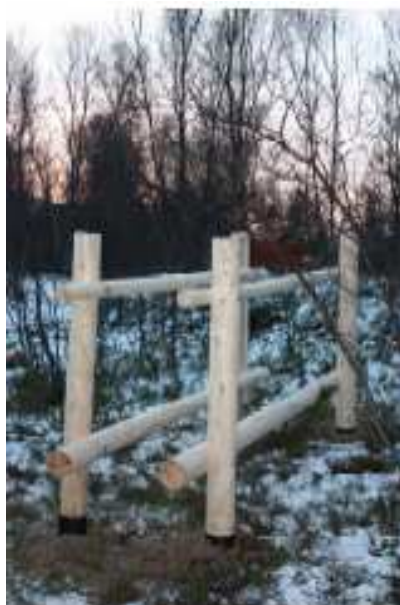
Martin klatrer i tømmerkveila. Til høyre en nesten ferdig trebru – balanse.

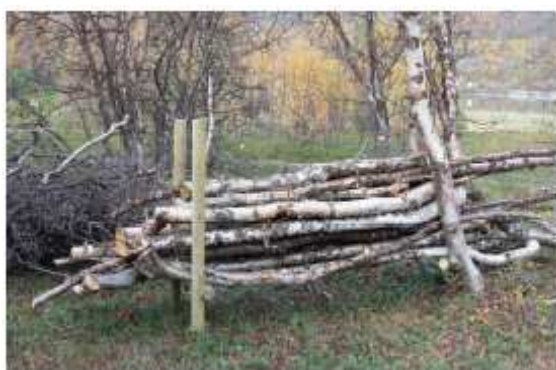
Under vises bilde av vedordning på rasteplassen – Sandsvolestua.
