# Skredfarekartlegging i Luster kommune

## **Skredfarekartlegging i Luster kommune**

## Skredkartlegging Luster kommune

**Faresonekartlegging for utvalgte  
områder. Grunnlagsrapport.**

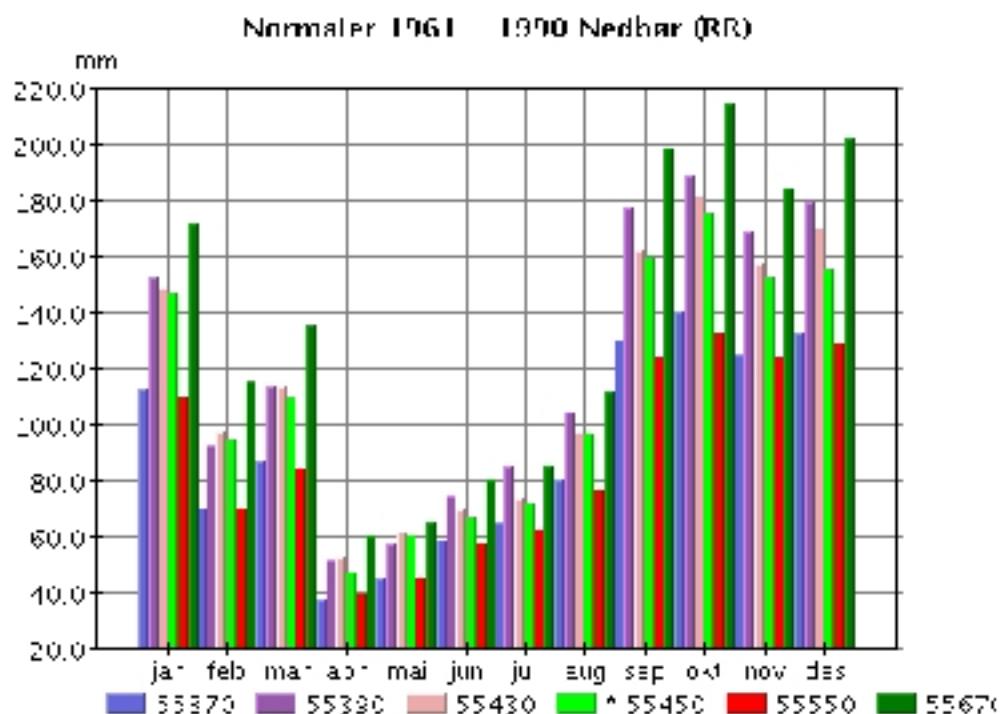
Figur 2. Gjennomsnittlige månedsnedbører for stasjonene

Årsnedbør og kortsiktig ekstremnedbør har stor betydning for flere skredprosesser. Når det gjelder flomskred har særlig Jostedalen vært utsatt for skred fra sideelver i forbindelse med nedbørepisoder, i noen tilfeller sammen med snøsmelting og på forhånd høyt porevantrykk i jordsmonnet.

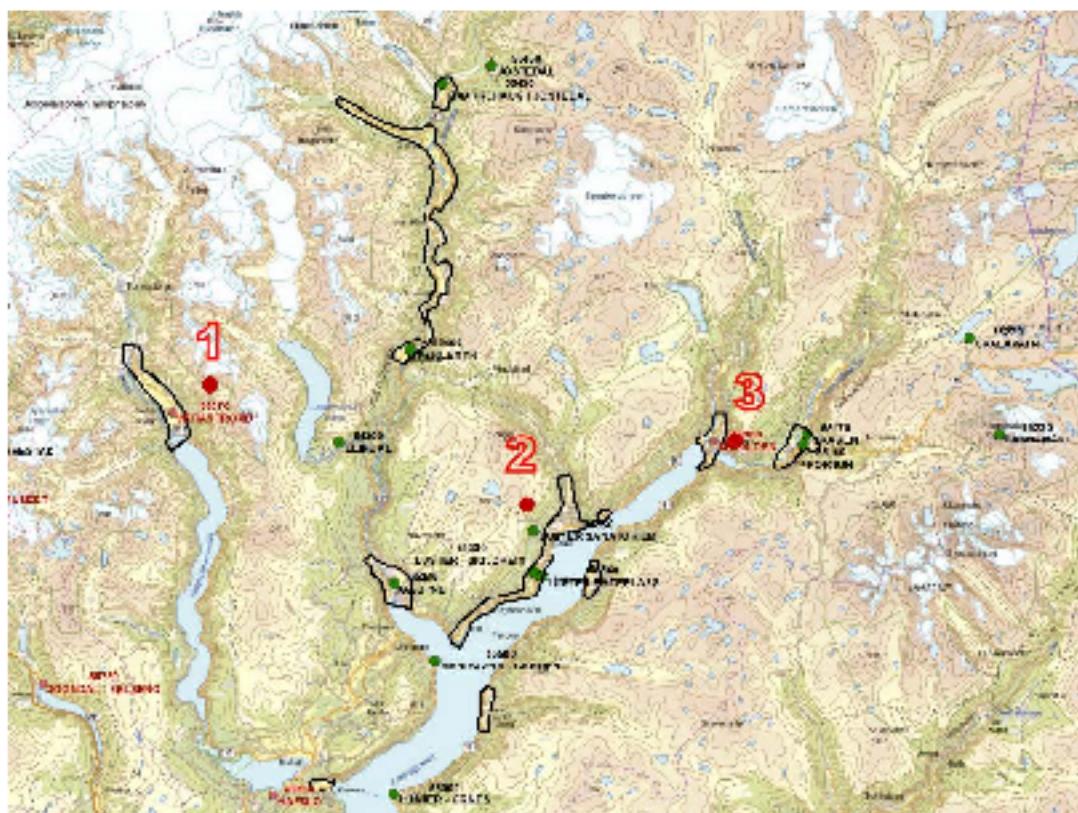
Figur 5. Oversikt over værstasjoner i området og representative punkt for estimerte snøforhold i utløsningsområder.

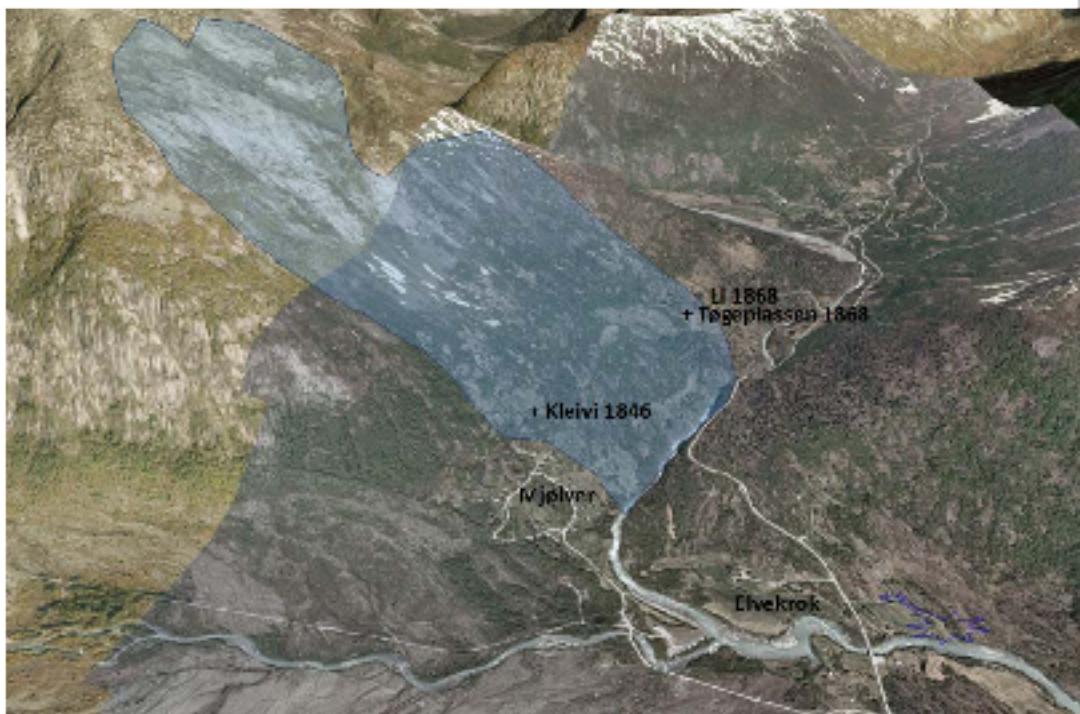
Figur 12. Antatt utbredelse av snøskred 1846/1868 ved Mjølver/Elvekrok, rekonstruert basert på skriftlig dokumentasjon, lokalhistoriske opplysninger og skreddynamisk modellering. Bakgrunnsbilde fra Norgei3d.

I forhold til situasjonen i 1846 og 1868 er den først og fremst endring i utløpsområdene der det har vært sterk tilvekst av løvskog. I utløsningsområdene og i overkant av skogbeltet er det likevel fortsatt tydelige tegn på skredaktivitet.

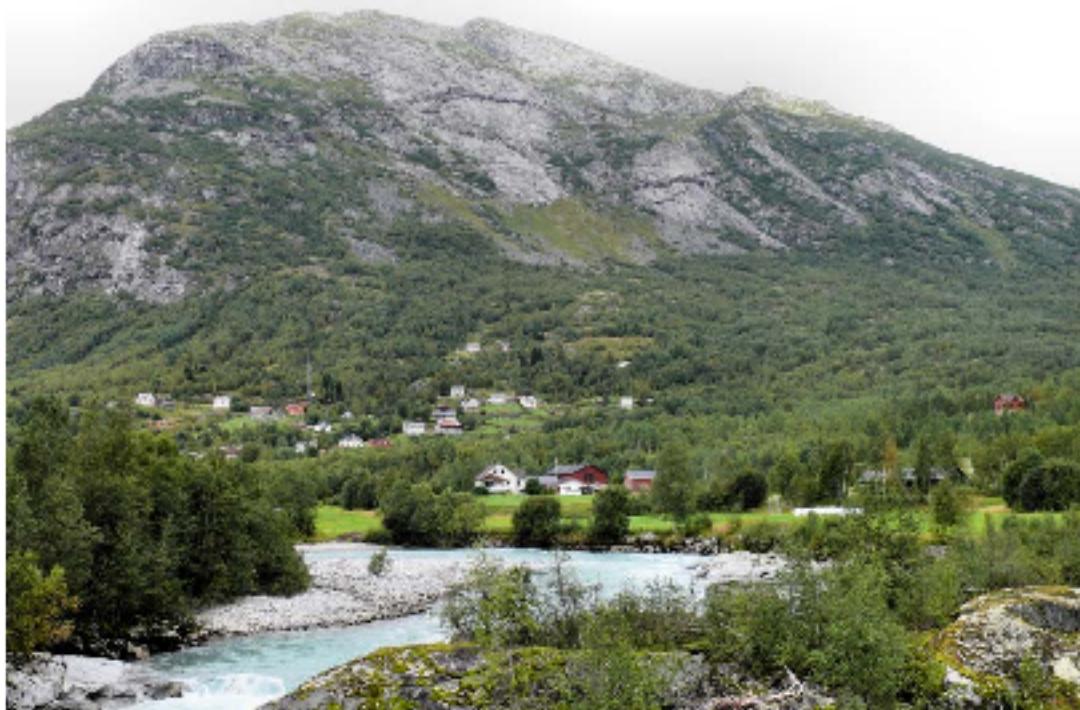
Figur 13. Fra Elvekrok mot Mjølver og fjellet Lioksla. Utløsningsområdene for snøskredene i 1846 og 1868 er fortsatt aktive, men det er mer skog i utløpsområdet i dag.

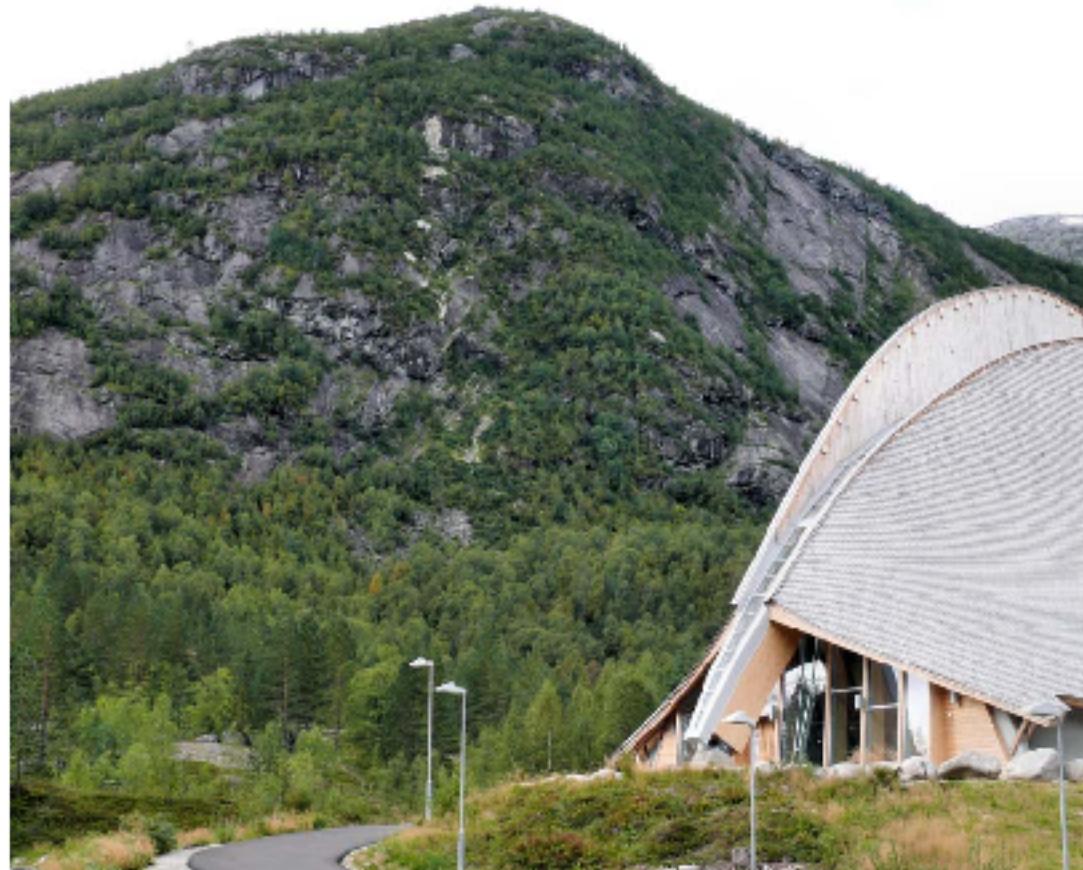
Figur 14. Skulderformasjon til fjellet Nonhaug (748 moh) ved dalmunningen ovenfor Breheimssenteret. Steinsprang er den dominerende skredtypen her.

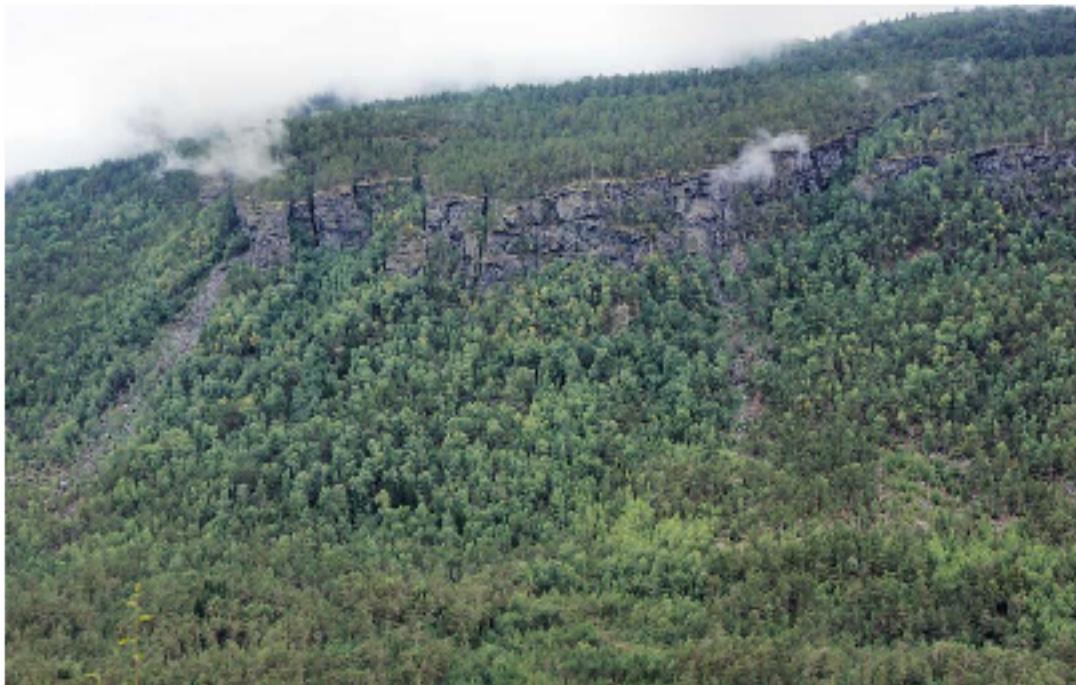
Figur 17. Oppsprukket område ovenfor Liane. I denne fjellsiden er det stor grad av oppsprekking.

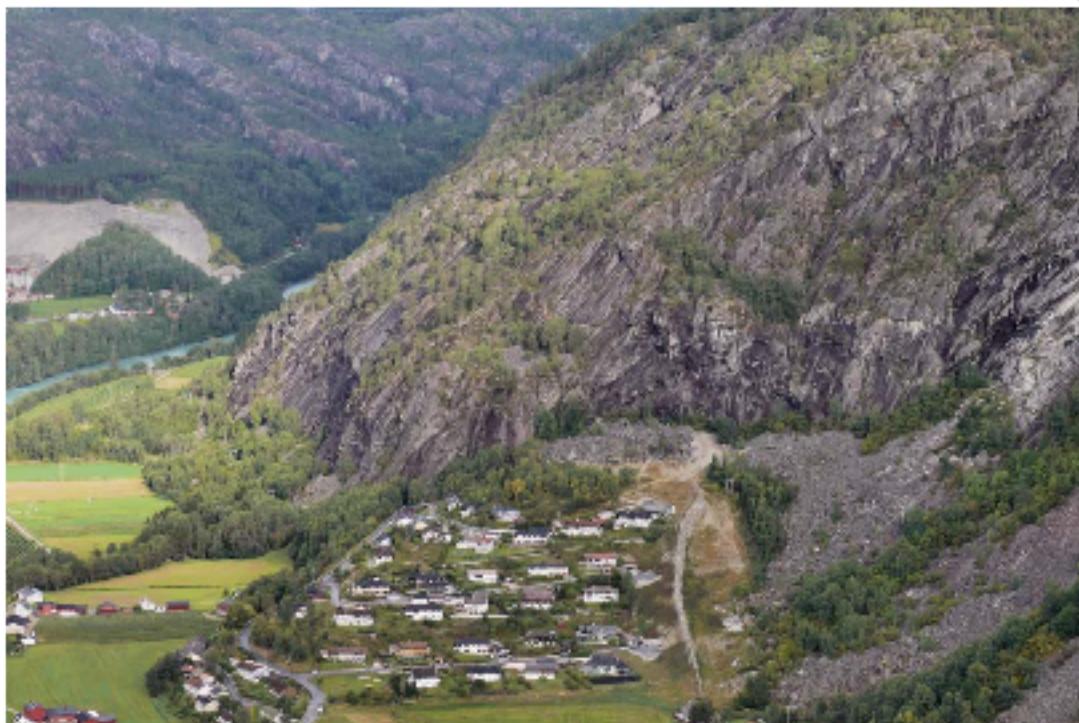
Figur 20. Byggefeltet i Rørslebakkane med fangvoll mot steinsprang

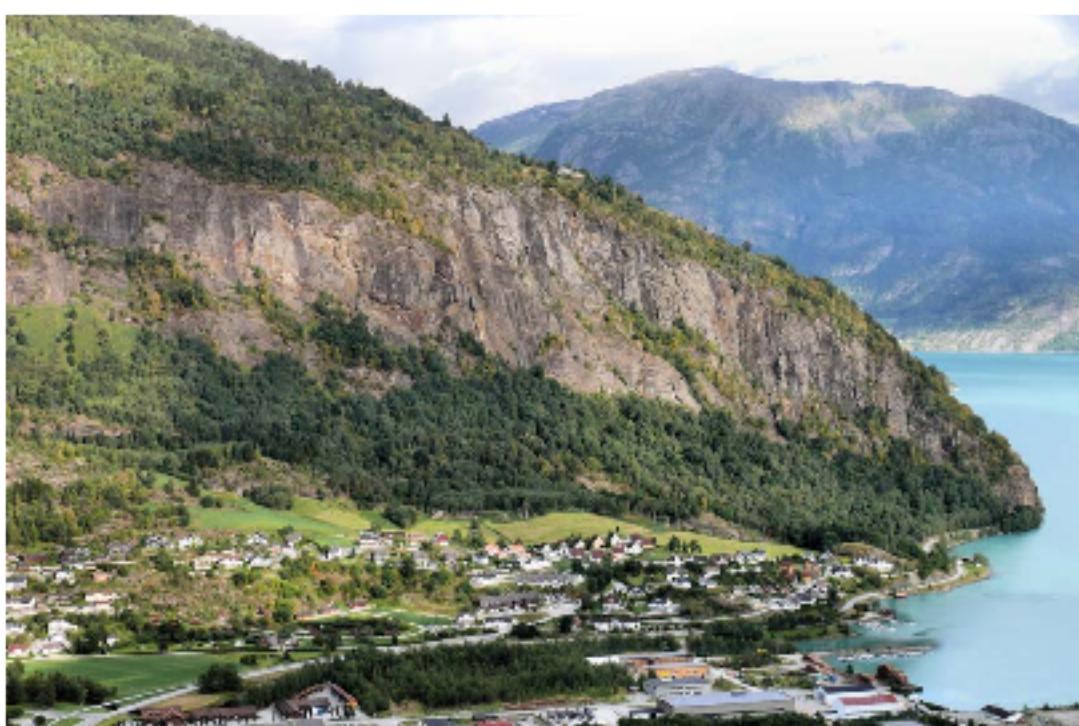
Figur 21. To voller er anlagt for å fange steinsprang ovenfor byggefeltet ved Sanvik.

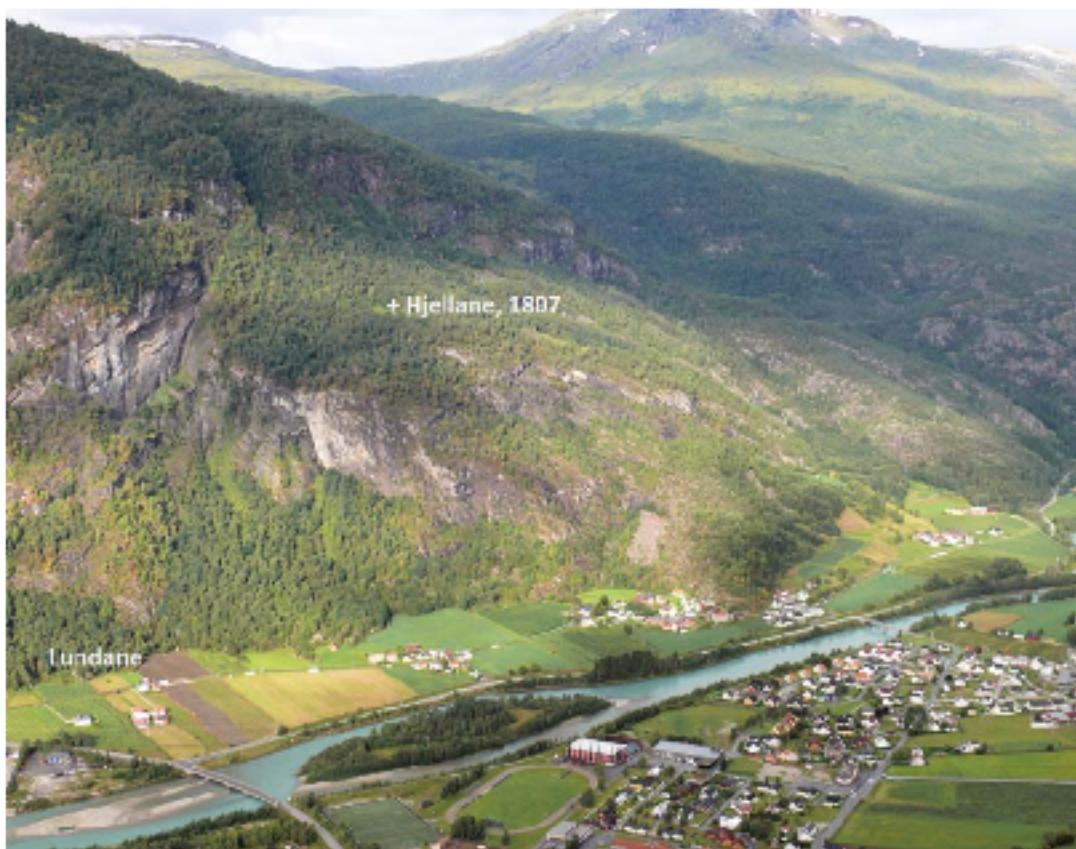
Figur 22. Oversiktsbilda en del av den vestlige fjellsiden ovenfor Gaupne. Fjellgården Hjellane ble tatt av steinskred i 1807.

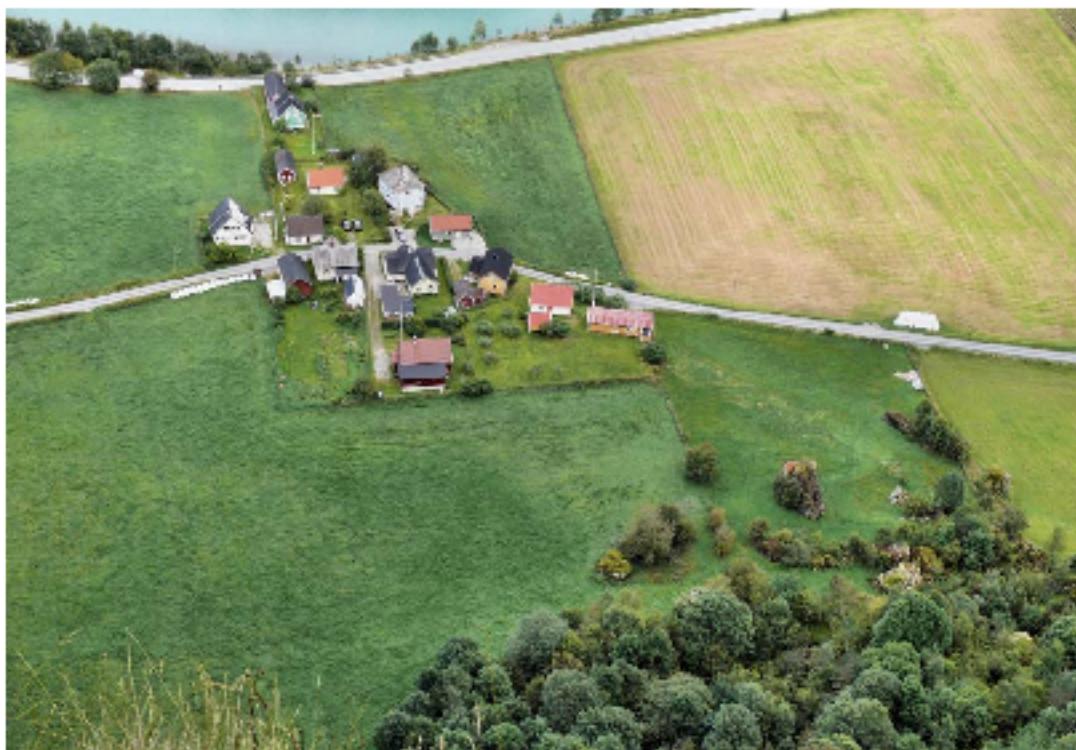
Figur 23. Gården Hesjebakken med blokker og steinskredtunge nedenfor fjellfoten.

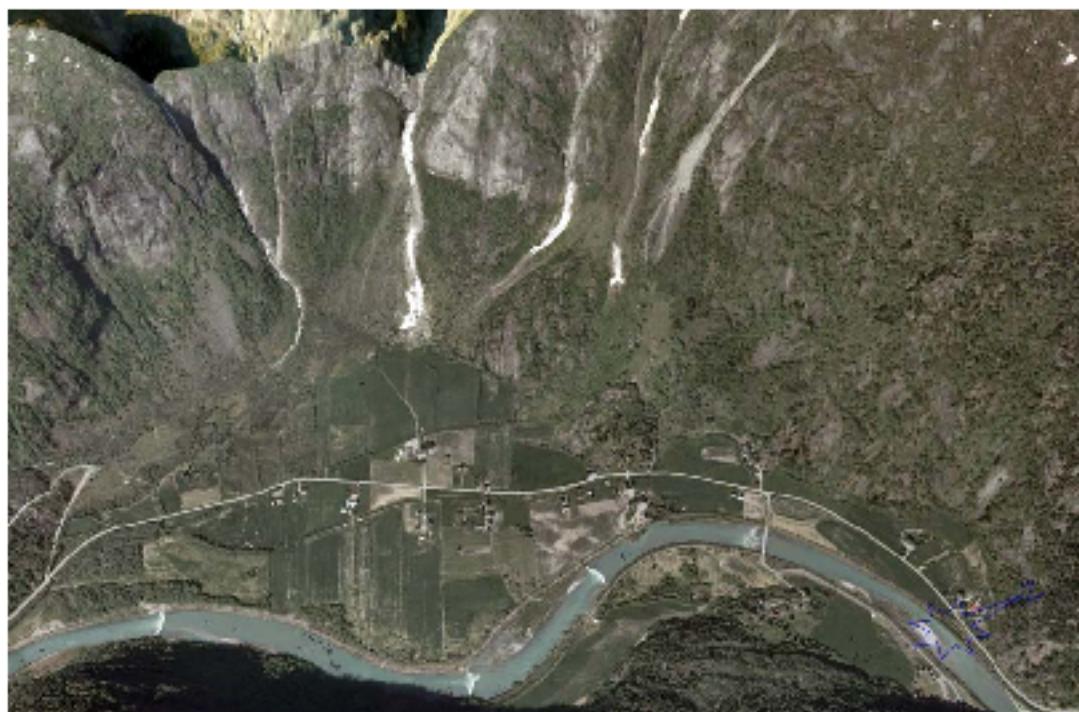
Figur 27. Oversiktbilde over Myklemyr med tydelige spor av skredaktivitet. Bilde er hentet fra Norgei3d.

Snøskred vil for det meste være den skredtypen som har potensiale for å nå lengst ut fra fjellsiden ved Myklemyr. I vest er det botner som utgjør utløsningsområder for store snøskred og som ligger i le for typisk nedbørførende vindretninger. Fjellmassivet mot Vassdalsfjellet i vest går opp i over 1600 moh og breer og fjellplatå utgjør store tilfangsområder for snø som kan transporteres med vinden ut i utløsningsområdene. Mindre snøskred er delvis kanalisert i gjel og renner, men den bratte fjellsiden gir også potensiale for skredtrykk i forbindelse med snøsky i dalen.

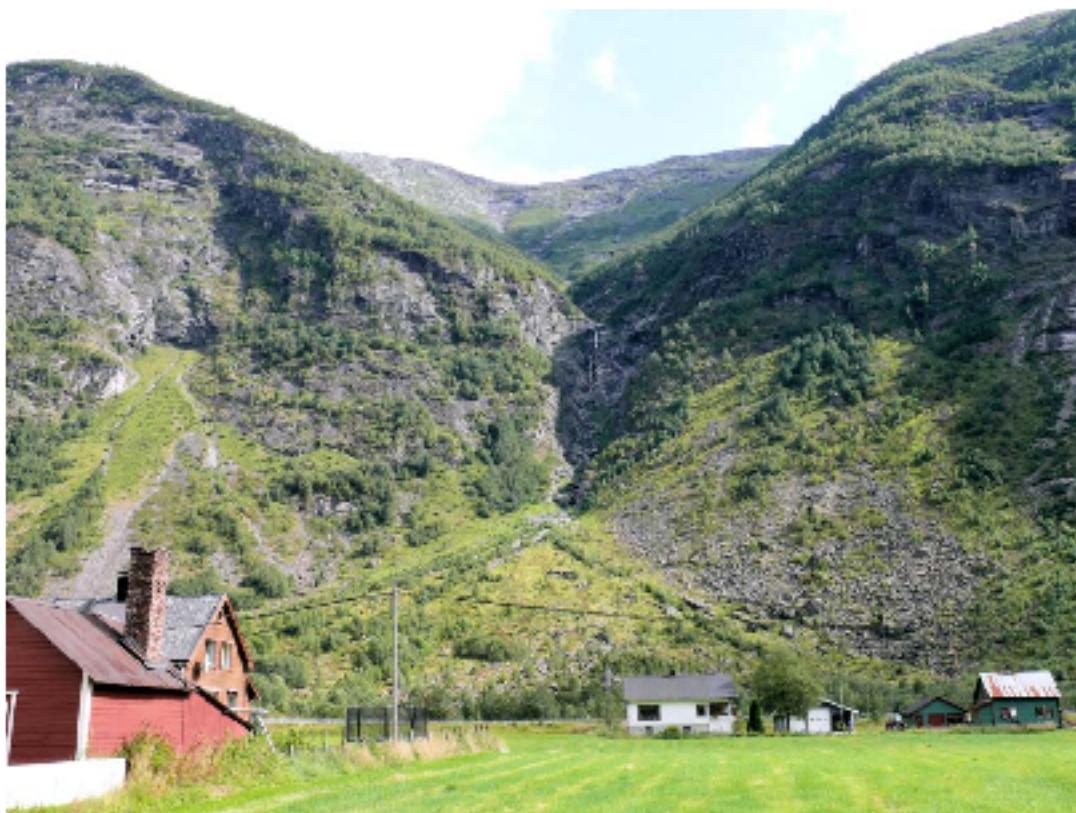
Figur 29. Fossøy med skredvifte til Middagsfonni og hengedalen på østsiden.

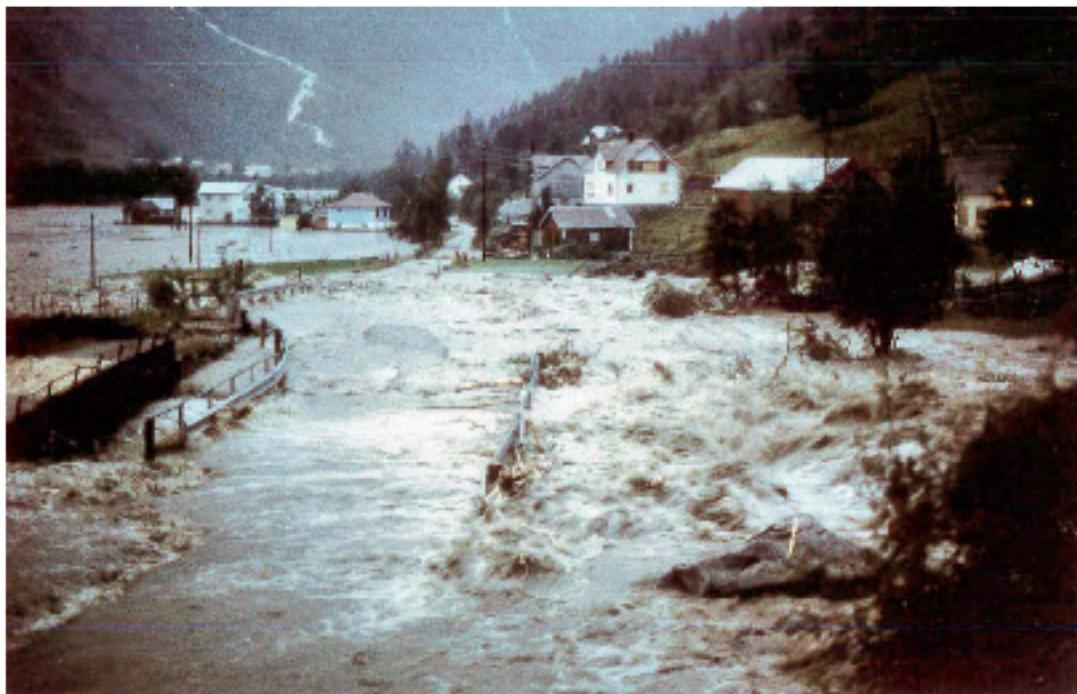
Figur 30. Sperdeelvi om kvelden 14. august 1979. Fra NGI rapport 79498

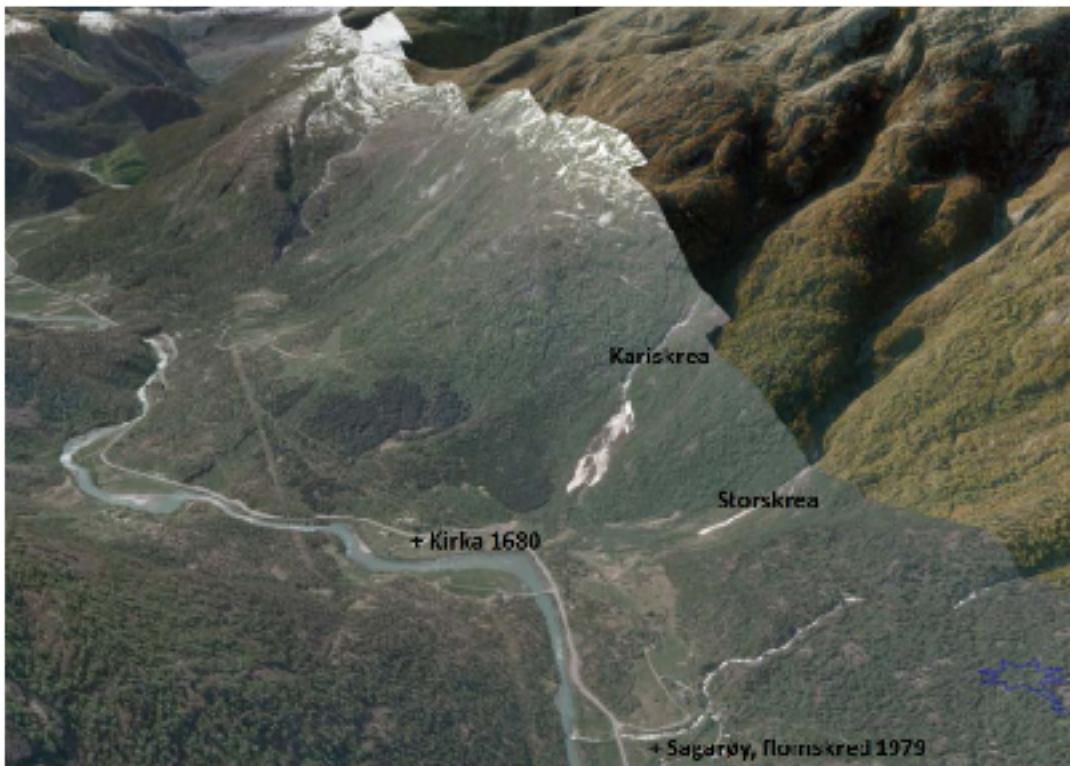
Figur 34. Oversiktsbilde over Jostedal kirke og snøskred fra vestsiden av dalen. Bilde fra Norgei3d.

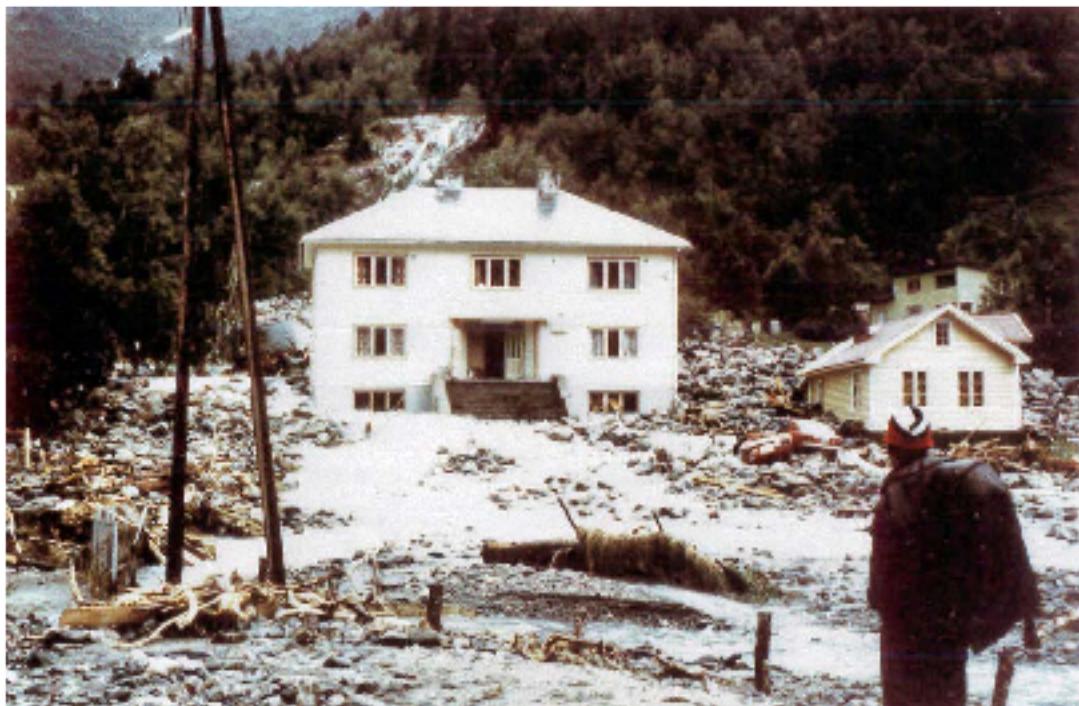
Figur 35. Jostedal herredshus på Sagerøy etter flomskredet i august 1979. Flere mindre bygninger ble rasert, biler ødelagt og kjelleren på herredshuset ble oppfylt med stein. Sagerøyelva hadde tatt nytt løp over svabergen i bakgrunnen. Foto fra NGI-rapport 79498

Et stykke nord for prestegarden ble tidligere Jostedal kommunehus berørt av flomskred fra sideelva fra fjelldalen i vest august 1979. Den sterkt masseførende Sagerøyelva hadde overløp i en krapp sving ovenfor bebyggelsen ved Sagerøy og førte til store skader på hus, dyrket mark og veger.

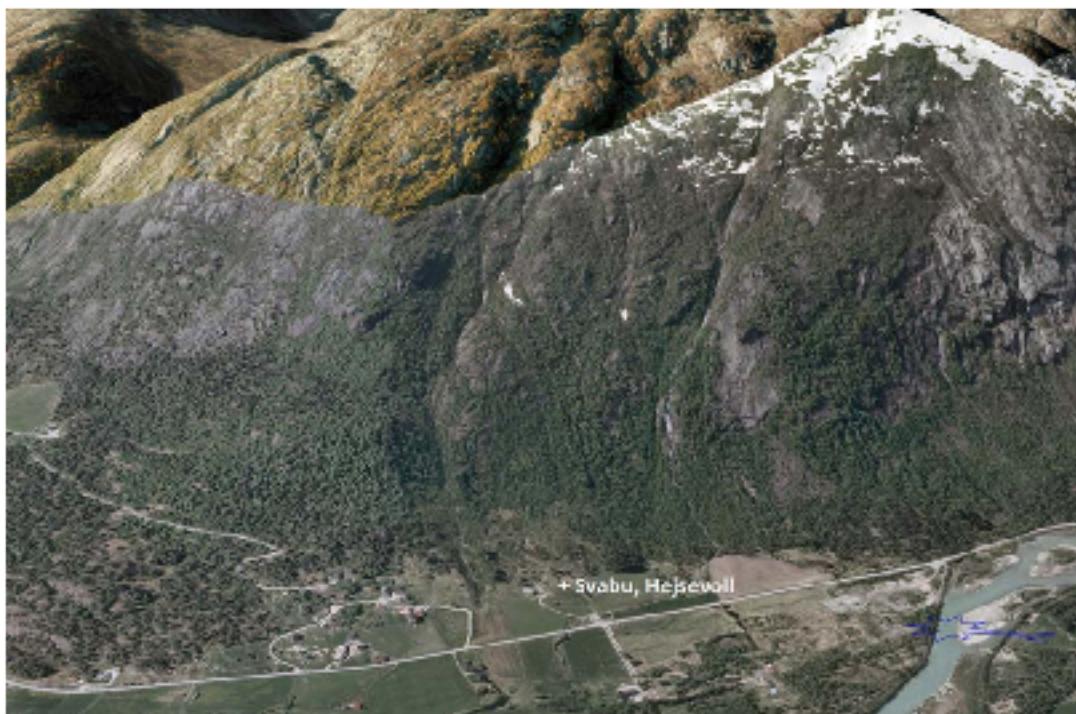
Figur 36. Oversiktsbilde over fjellsiden ved Strondafjell ovenfor Hesjevoll med skredskadet bygning ved Svabu avmerket. Bakgrunnsbilde fra Norgei3d.

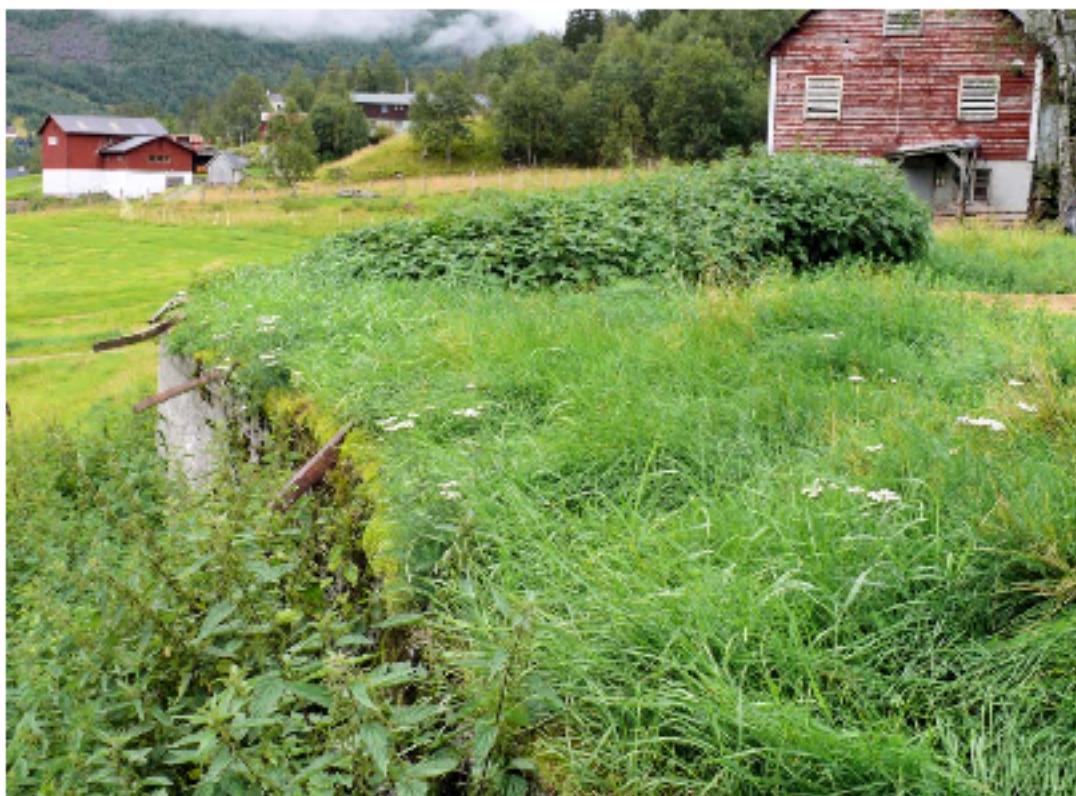
Figur 37. Gjenstående husnur ved Hesjevoll med jernstolper bøyd i skredretningen etter at bygningen ble tatt av snøskred i februar 2000.

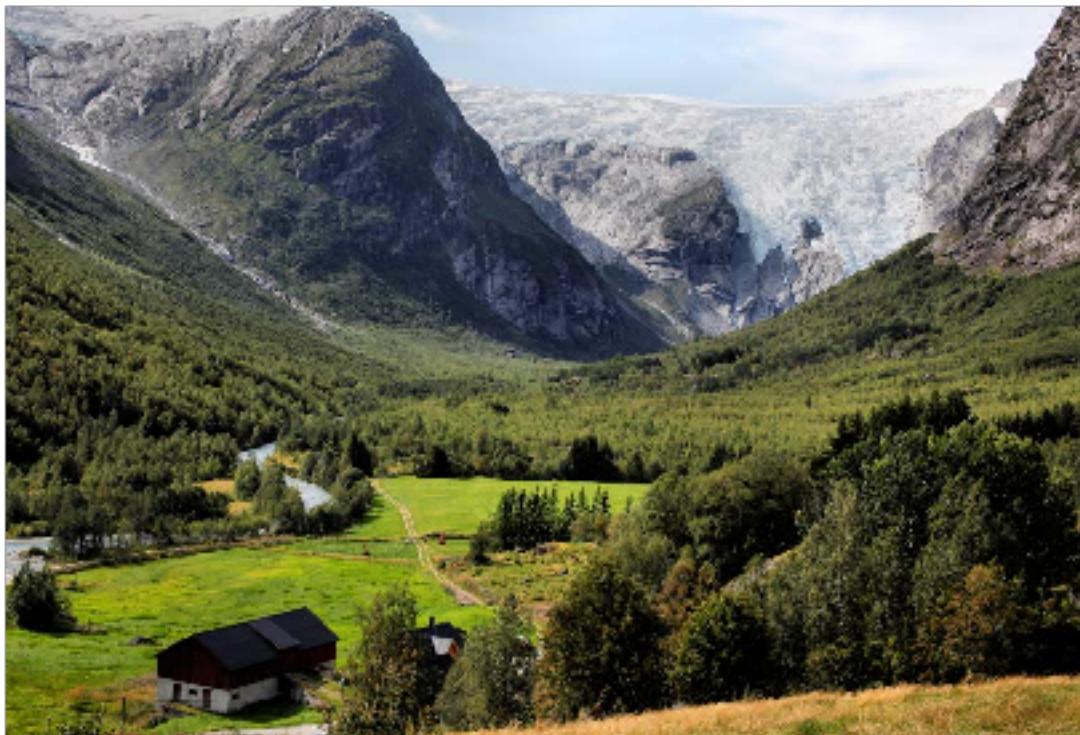
Figur 40. Innerst i Krundalen. Bildet er tatt fra det som antas å være den gamle plasseringen av bebyggelse ved Bergset. Her skal alle hus ha blitt tatt av snøskred en gang for 1742 da det ble holdt synfaring i forbindelse med avtaksforretning.

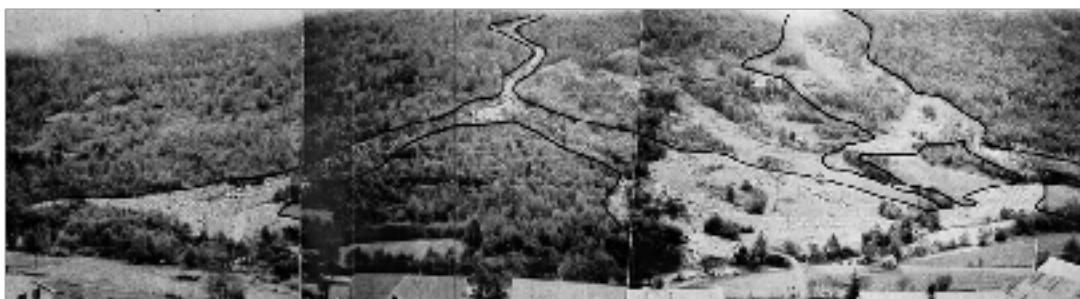
Figur 41. Flomskred og jordskred ved Røykjedøla i august 1979. Fra NGI-rapport 79498.

På sørsiden går flere store dalfører inn mot Jostedalsbreen. En av disse er Røykjedalen. Elva Røykjedøla har et nedslagsfelt på ca. 11 km<sup>2</sup> og kommer fra en fjelldal som er omgitt av platåbreer. Elva går gjennom områder med store løsmasser. Ved flommen i august 1979 eroderte elva i løpet, brøt ut til begge sider ved toppen på vifta og avleiret store flomskredmasser. Samtidig gikk det jordskred i fjellsiden vest for Røykjedøla.

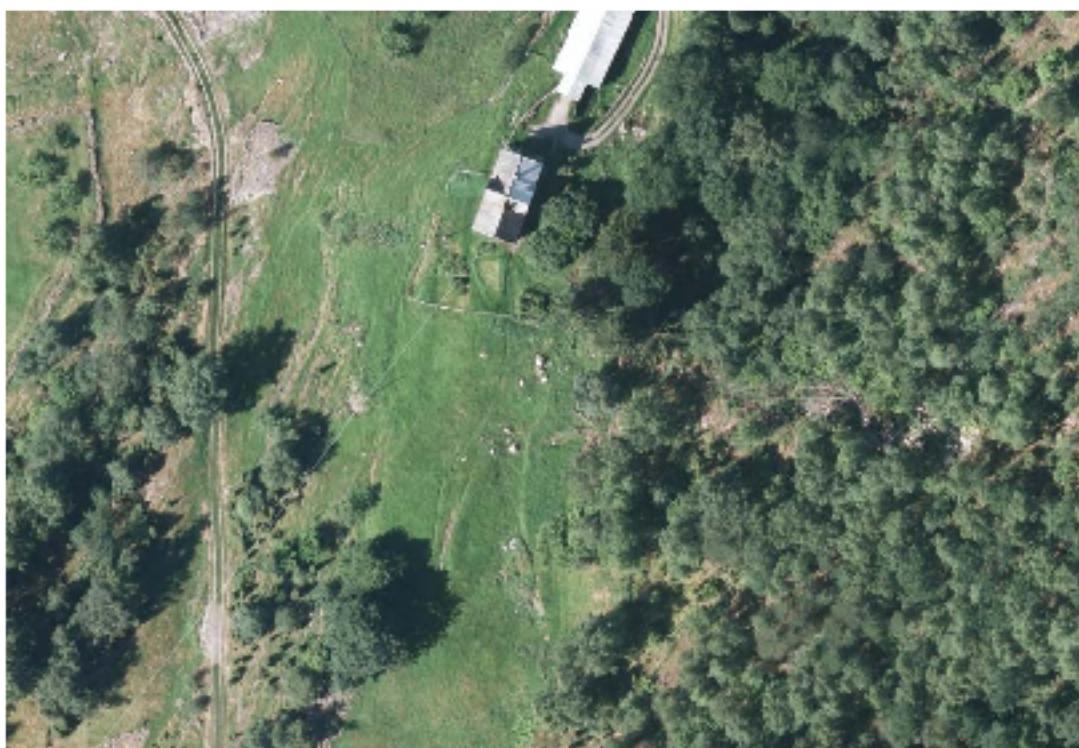
Figur 44. Flybilde over Veberg med ferske skredblokker fra 2011 (Bilde fra Norgebilder, se også rapport fra NVE, 2011).

På Veberg har det gått et steinskred så sent som i 2011 (se Figur 44). Her går faresonen ned til fjorden, også på grunn av faren for store snøskred utløst fra skålformen mellom Surnasete og Kamben. Fjellsiden er skogkledt, men store skred kan potensielt nå ned til bebyggelsen. Fra bekken ved Teigen og fra Hundafossen kan det gå flomskred, og visteformene der elven møter fjorden indikerer historiske flomskredhendelser. Snøskred kan også følge Hundafossens leie ned mot veien.

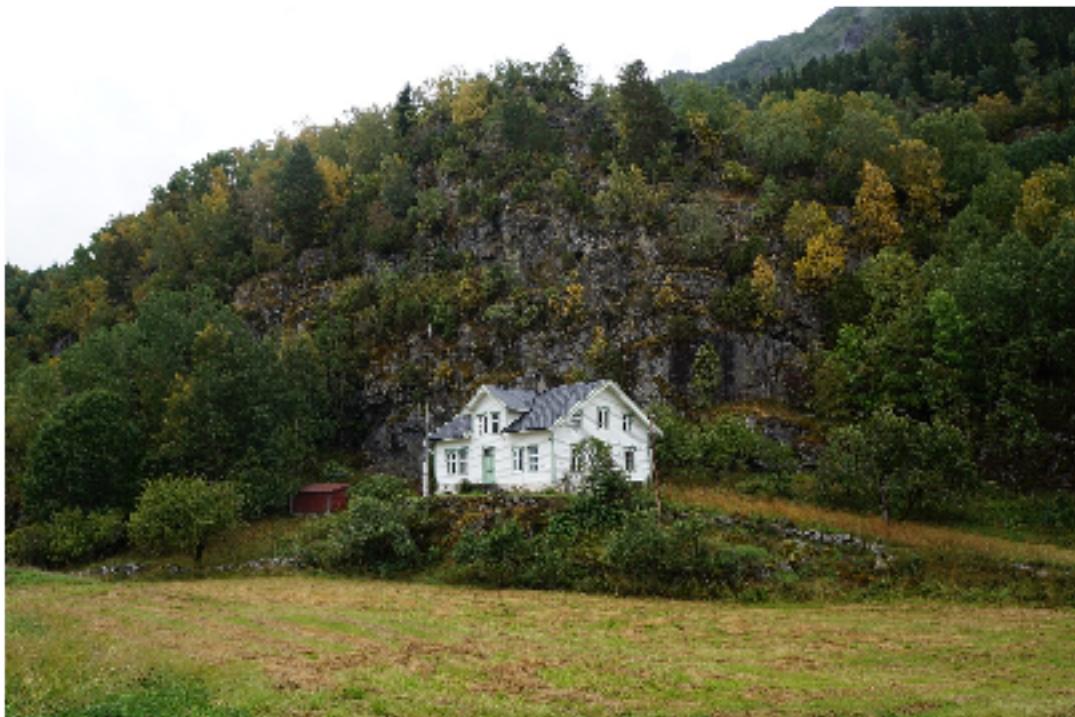
Figur 45: Lingjerdet nedre. Merk blokker uten fot og sprekkdannelser.

På Lingjerdet øvre er det fare for snøskred ned til husene fra Skavlen. Dette utløsningsområdet kan ha to skredløp, ett som krysser Lingjerdet Ø og går ned til sør for Hovden, og ett som kan krysse veien og gå helt ut i fjorden. Det ble ikke observert ferske skredspor i vegetasjonen/skogen ved befaring, men sværene i fjellsiden over området og forsenkningen som går ned mot bebyggelsen indikerer at skred kan nå ned til husene. Lingjerdet nedre ligger inntil en bratt fjellvegg, der det er store sprekker, avløste blokker i berget og utspring/overheng (se Figur 45). Det ble observert ferske merker i fjellveggen ved befaring, men ingen blokker på marken rundt huset. Denne utgjør en stor steinsprangfare lokalt. Skrentene i avslutningen av terrasseformene ned til fjorden fra Lingjerdet øvre er alle en fare for lokale steinspranghendelser.

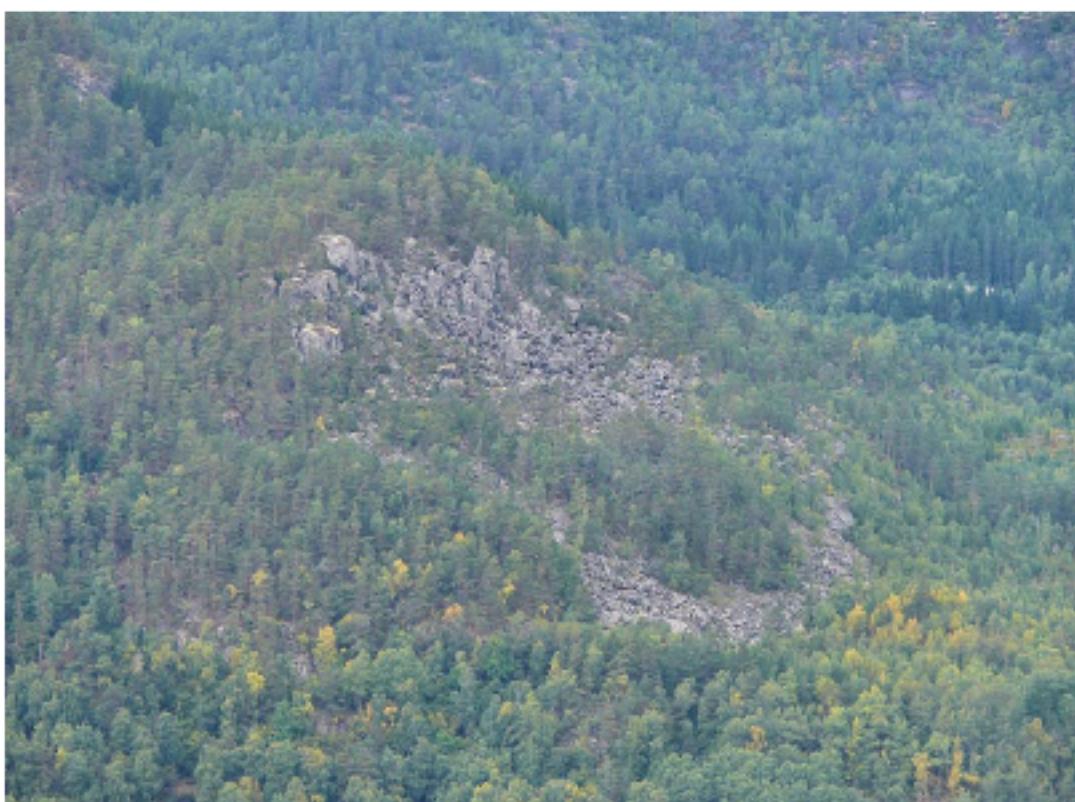
Figur 48. Hærishovden med utveltingsblokker (se også Henderson et al., 2008).

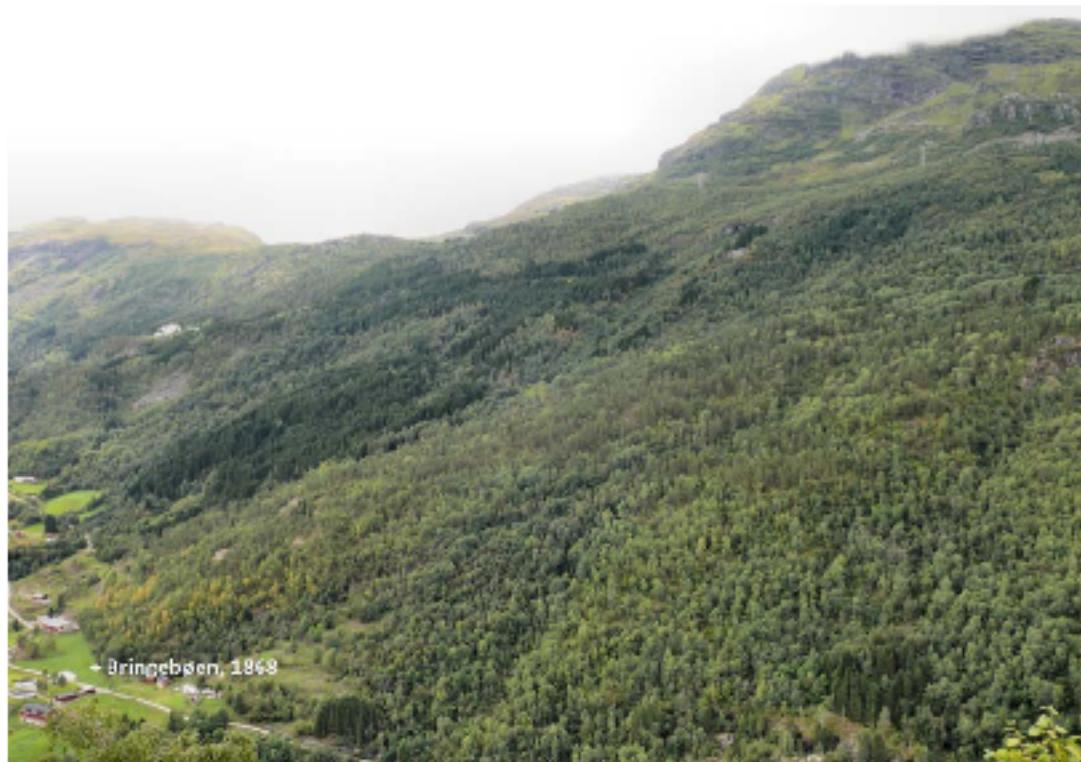
Figur 49. Fjellsiden ovenfor Bringebøen. I februar 1868 ble hus tatt av snøskred (se tabell over skredskader).

Ved Bringebøen er det registrert et større snøskred som gikk den 8. februar under skredvinteren 1868 som tok flere hus på gården Bringebøen. Tre mennesker omkom. Ramsli (1953) dokumenterer et sørpeskred som gikk i brattlendt dyrket mark rundt 1950 og antyder at det har gått flere slike skred som har gjort større og mindre skade i løpet av de siste 40-50 år (det vil si før 1950).

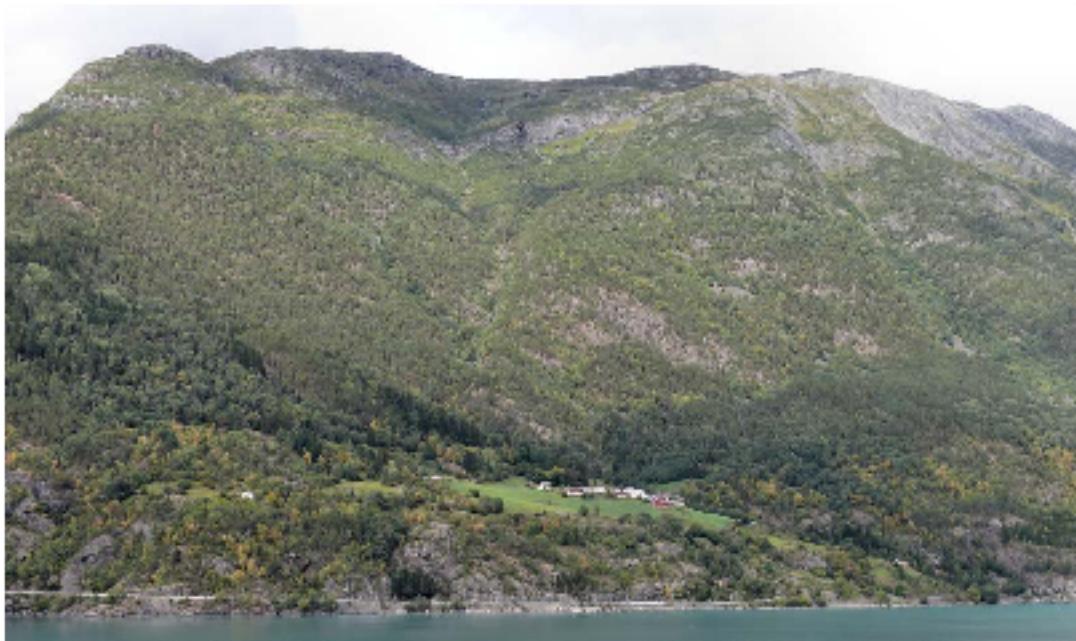
Figur 50. Ottem med utløsningsområde for snøskred.

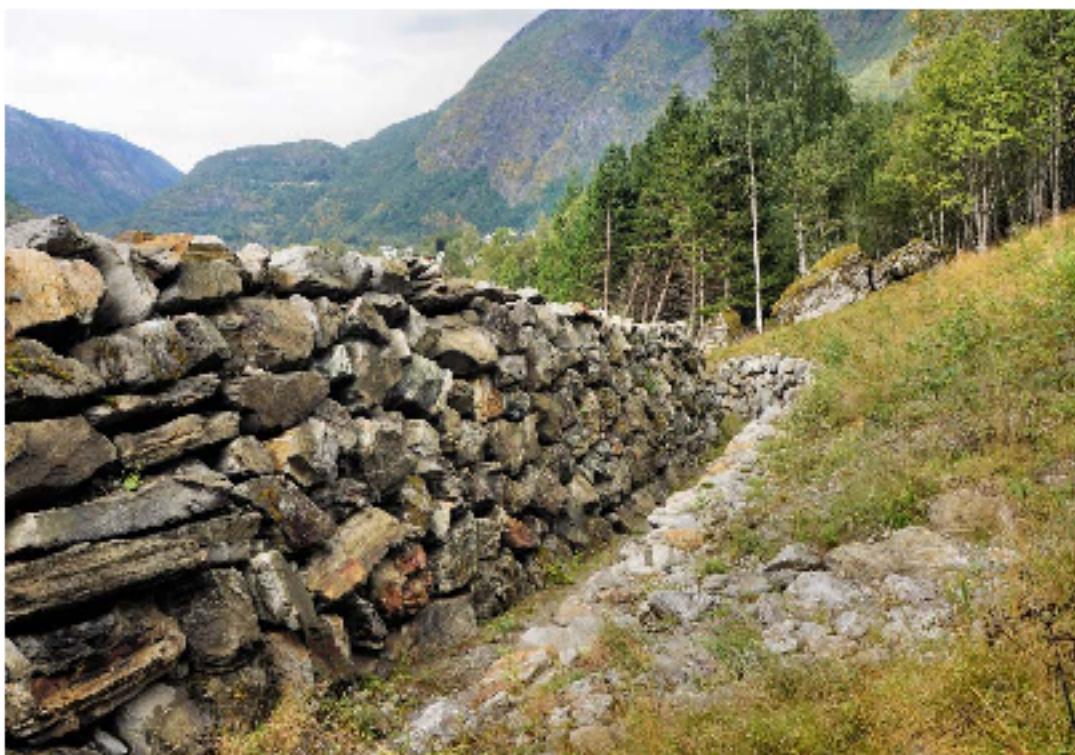
Figur 53. Fangvoll mot steinsprang ved Bukkeskreda (utenfor undersøkt område)

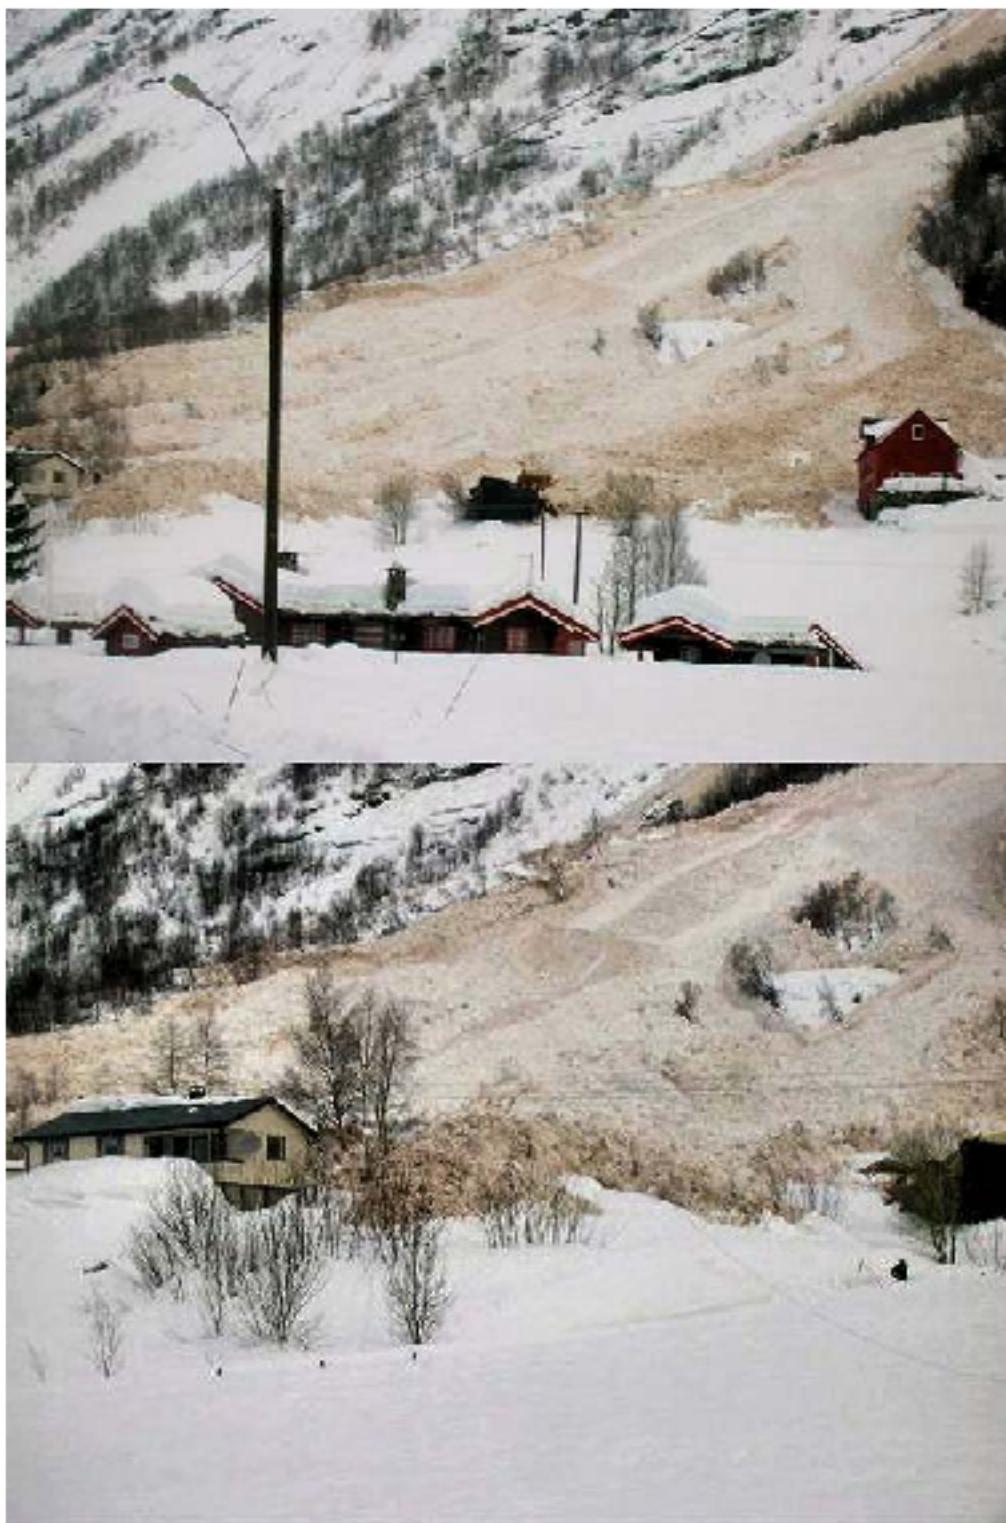
Figur 61. Snøskred ved Hilleren 29. januar 2008. Foto John Molland
