# Skredfarekartlegging i Luster kommune

## **Skredfarekartlegging i Luster kommune**

## Skredkartlegging Luster kommune

**Faresonekartlegging for utvalgte  
områder. Grunnlagsrapport.**

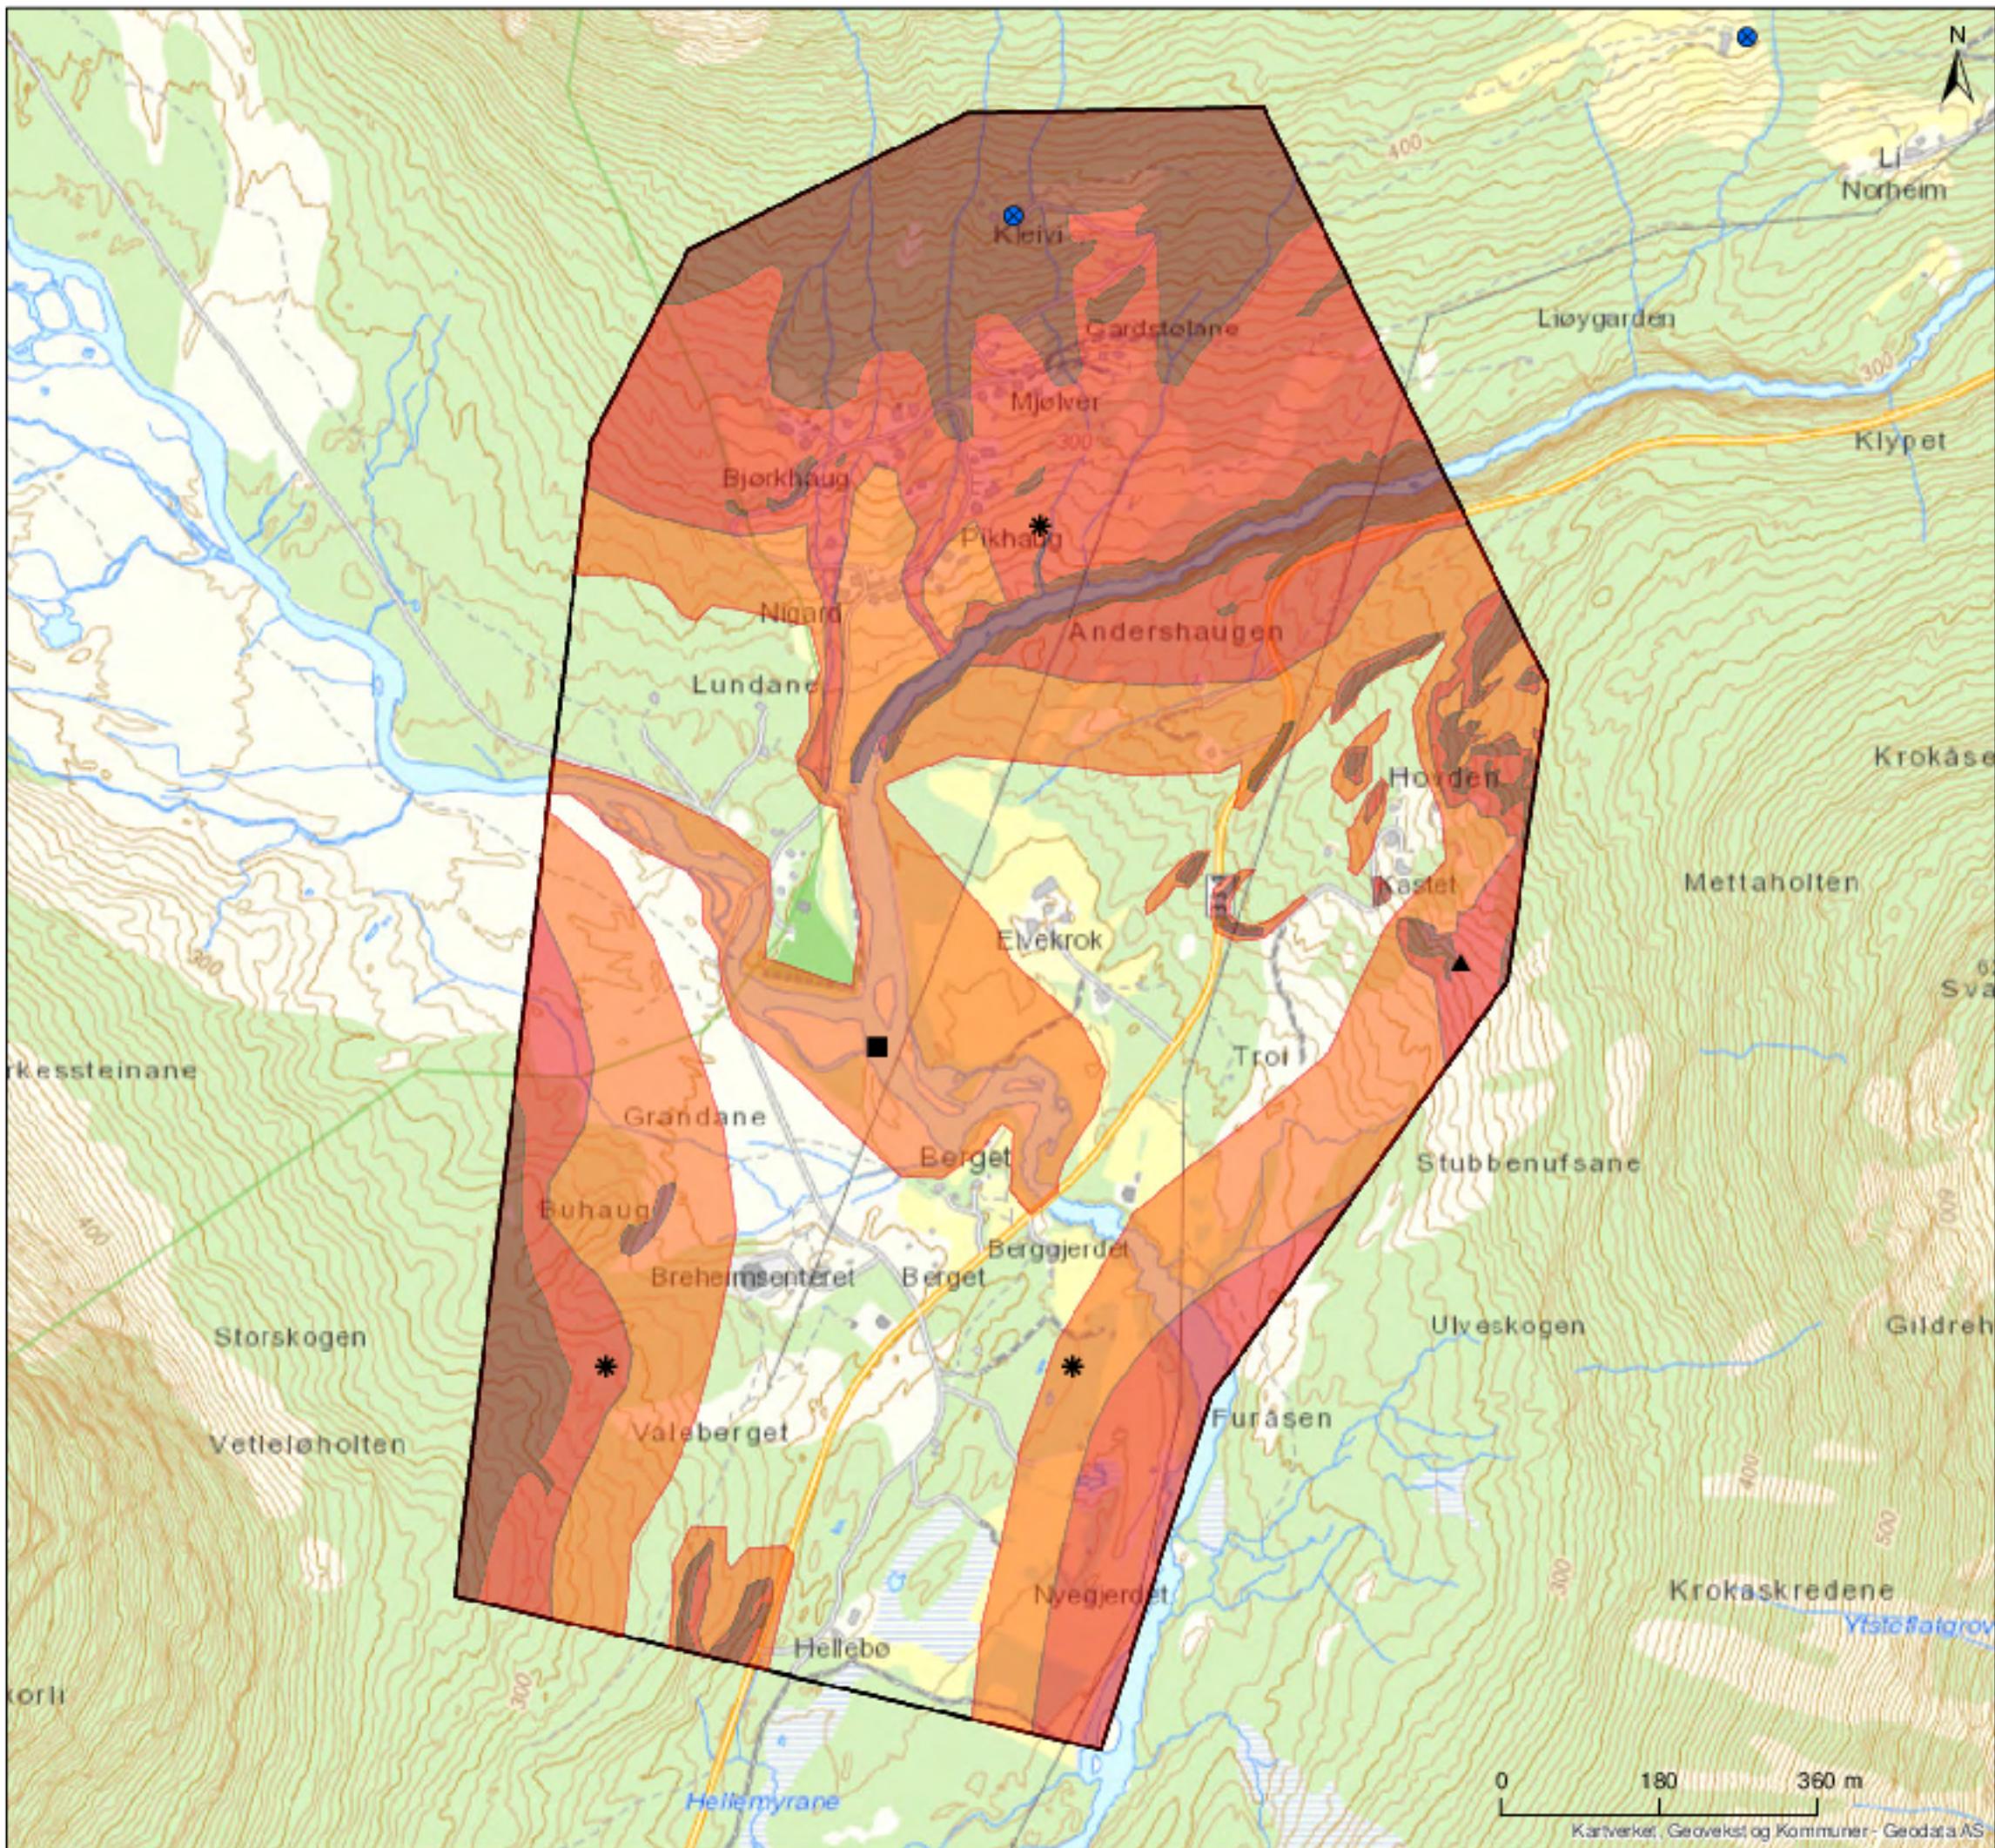
NVE		
Skredkartlegging Luster kommune	Prosjektnr 20140530	Kart nr. A-01
Faresoner for området Elvekrok	Uttatt KEk	Dato 2015-01-05
	Kontrollert UD	
	Godkjent KKr

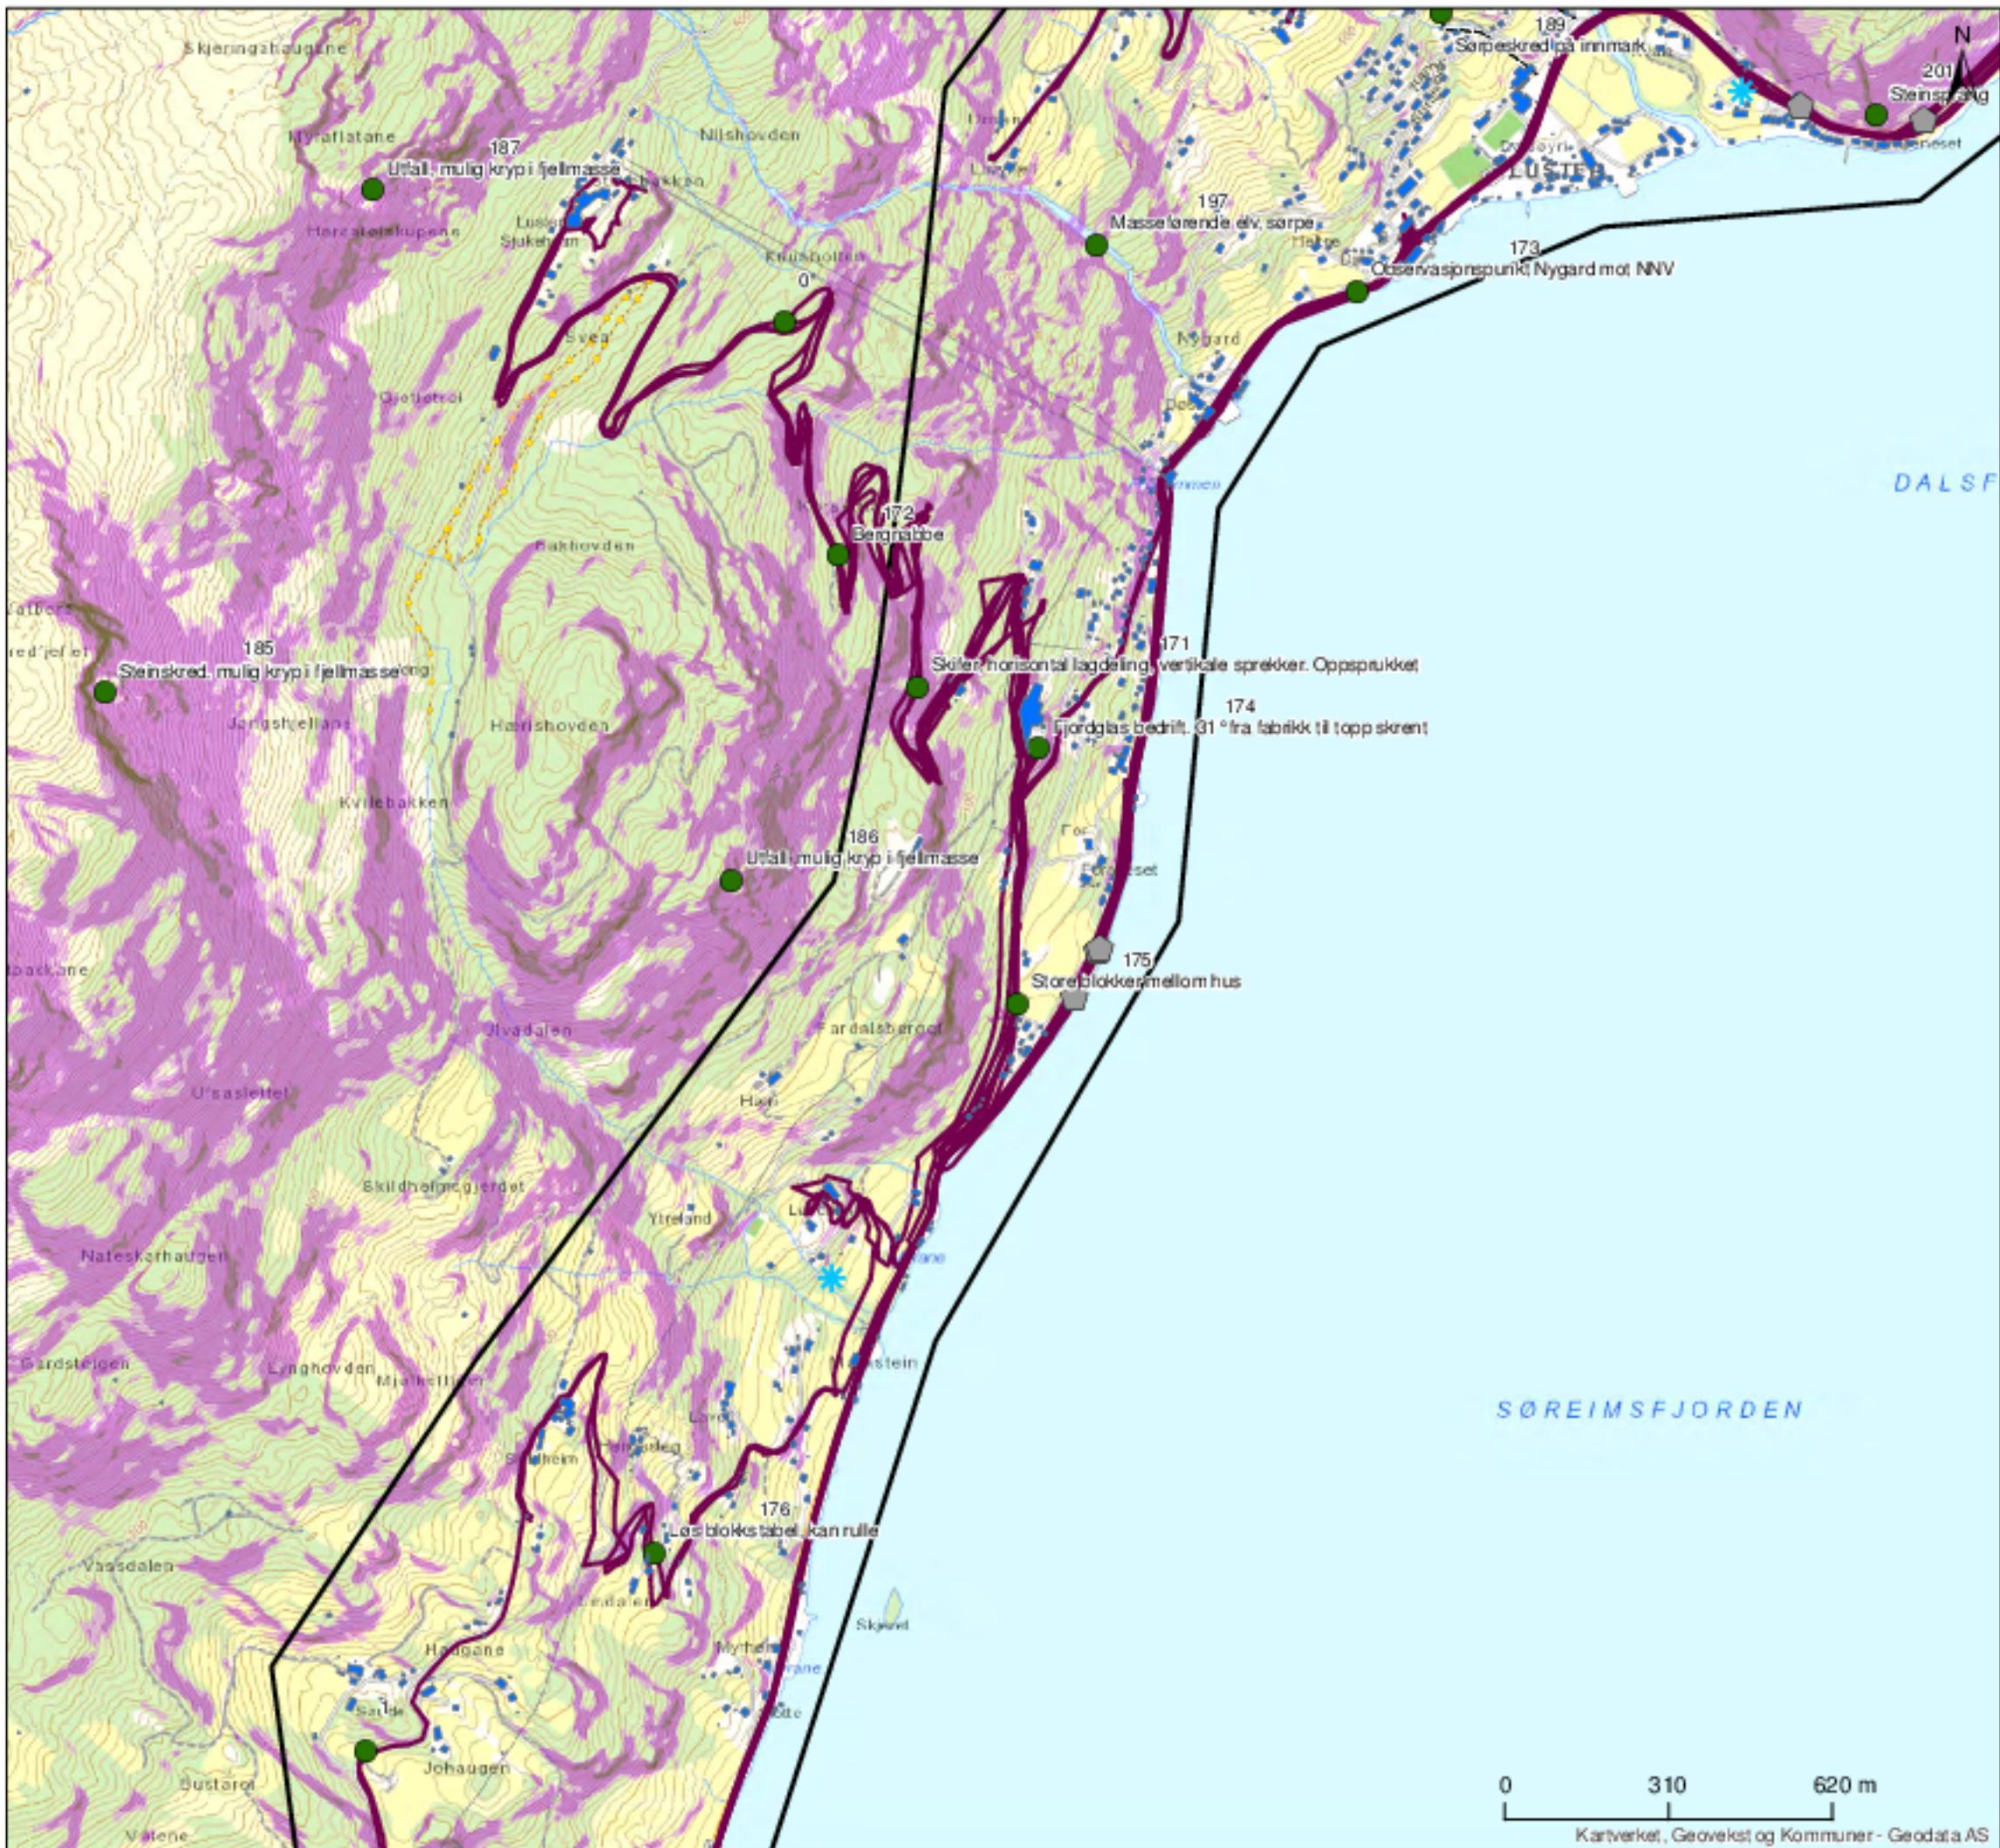
NVE		
Skredkartlegging Luster kommune	Prosjektnr 20140530	Kart nr. B-11
Nes-Dale Kart over terrenghelning, hendinger, befaringsrute og observasjonspunkter	Uttatt KEk	Dato 2015-01-19
	Kontrollert UD	
	Godkjent KKr

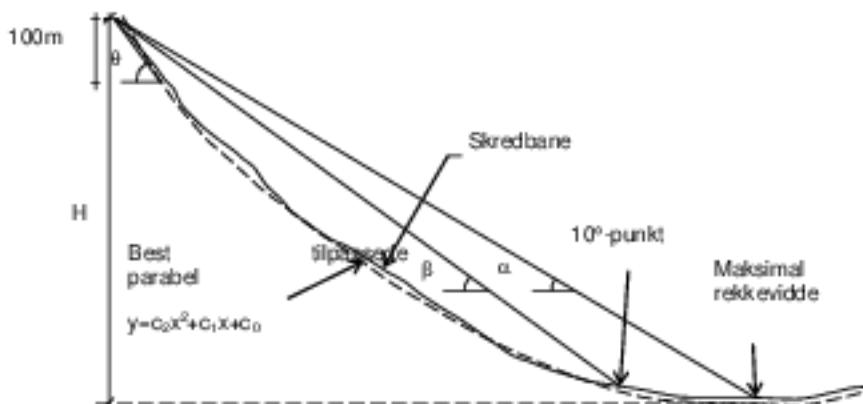
Figur 1. Topografiske parametre som beskriver terrengprofilen.

NGIs skreddatabase inneholder i dag ca. 230 tilfeller. Både de statistiske og de dynamiske modellene blir i blant oppgradert. Den mest brukte formen av  $\alpha/\beta$ -modellen er i dag  $\alpha = 0.96\beta - 1.4^\circ$ . Standardavviket er  $2.3^\circ$  og korrelasjonskoeffisienten er 0.92.

I det kartlagt området har vi vurdert at rekkevidden for mange skredbaner med årlig sannsynlighet 1/1000 til å samsvarer godt med middelverdien av  $\alpha$  der skredbanen er jevn parabel. Ved spesielt store skred kan  $\alpha$ -verdien med fratrekkat ett standardavvik ( $2.3^\circ$ ) være brukt.

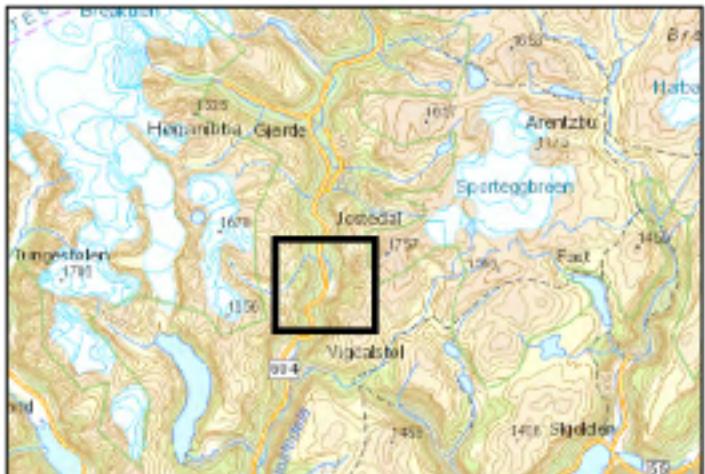
NVE		
Skredkartlegging Luster kommune	Prosjektnr 20140530	Kart nr. C-07b
Sneskred Jostedal	Utført KEk	Dato 2015-01-07
	Kontrollert UD	
	Godkjent KKr	
Målestokk (A3): 1:17 500

- Kartlagt område
  - Bygg
  - Løsneområde snø
  - Utløsningspunkt
  - Beta
  - Alfa+1
  - Alfa
  - Alfa-1
  - Skredprofil
- Snøskred**
- Maksimal flythøyde [m]**

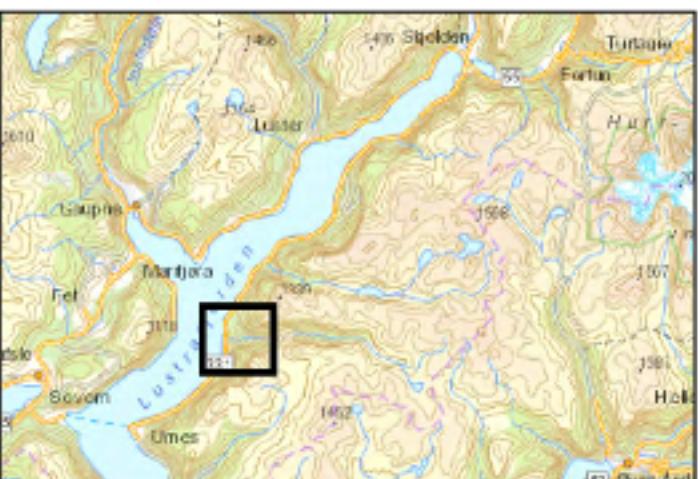
NVE		
Skredkartlegging Luster kommune	Prosjektnr 20140530	Kart nr. C-09b
Sneskred Kloken	Utført KEk	Dato 2015-01-07
	Kontrollert UD	
	Godkjent KKr	
Målestokk (A3): 1:12 500

- Kartlagt område
  - Bygg
  - Løsneområde snø
  - Utløsningspunkt
  - Beta
  - Alfa+1
  - Alfa
  - Alfa-1
  - Skredprofil
  - Snøskred
  - Maksimal flythøyde [m]

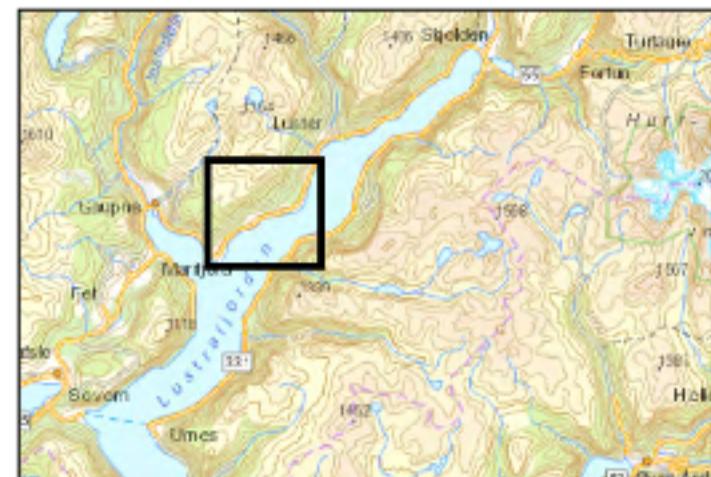
NVE		
Skredkartlegging Luster kommune	Prosjektnr 20140530	Kart nr. C-11b
Snøskred Nes-Dale	Utført KEk	Dato 2015-01-07
	Kontrollert UD	
	Godkjent KKr	
Målestokk (A3): 1:20 000

- Kartlagt område
- Bygg
- Løsneområde snø
- Utløsningspunkt
- Beta
- Alfa+1
- Alfa
- Alfa-1
- Skredprofil

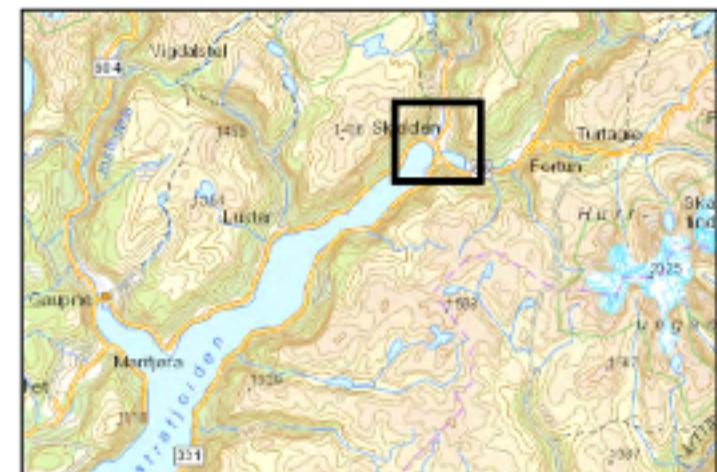
NVE		
Skredkartlegging Luster kommune	Prosjektnr 20140530	Kart nr. C-12b
Snøskred Skjolden	Utført KEk	Dato 2015-01-07
	Kontrollert UD	
	Godkjent KKr	
Målestokk (A3): 1:15 000

- Kartlagt område
- Bygg
- Løsneområde snø
- ★ Utløsningspunkt
- Beta
- Alfa+1
- Alfa
- Alfa-1
- Skredprofil
