Temahefte: FDV for dekker av belegningsstein og heller av betong

Bjørn Richard Dahl, Aaltvedt Betong AS

Norsk Kommunalteknisk Forening
Forum for Veg og Samferdsel

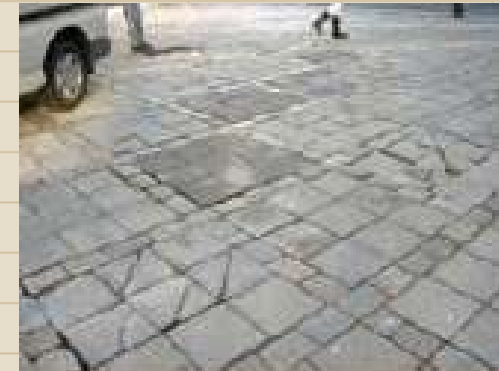
Levering av øl med tankbiler var dette dekket ikke dimensjonert for

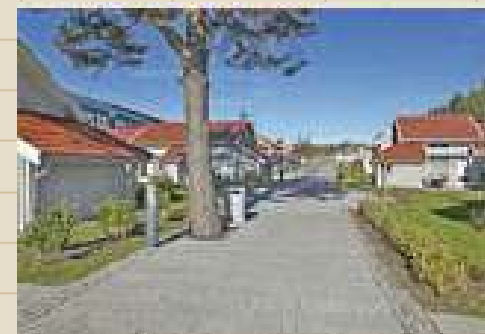
Brunstad Conference Center,
Melsomvik.

Etterfuging er eksempel på preventivt vedlikehold.

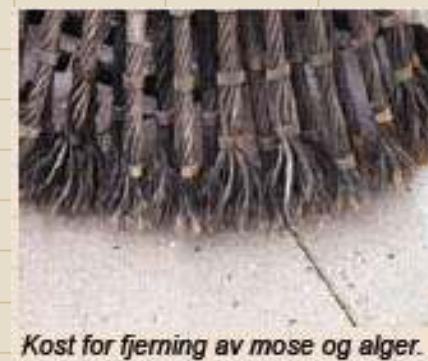
Kost for fjerning av mose og alger.

Mose og alger er ikke skadelige for belegningen. Mose kan som regel lett skrapes eller børstes bort.

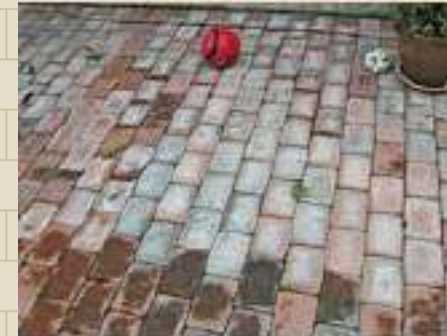
Kalkutfelling er en naturlig del av betongens herdeprosess og er ikke skadelig for betongens trykkfasthet eller frostbestandighet. Forsvinner normalt etter 1 til 2 år.

Kalkutfelling.

Tips: *For fjerning er høytrykkspyling mest aktuelt. Husk etterfuging.*

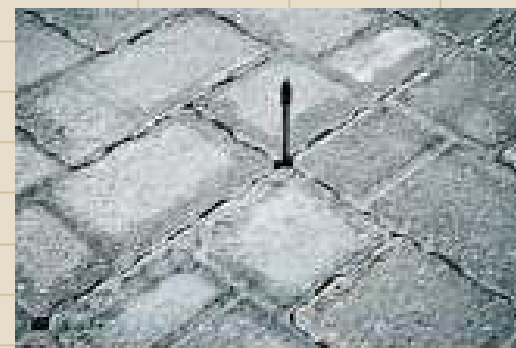
Fylte fuger er nødvendig for å:

- *unngå kantavskallinger,*
- *begrense nedtrenging av vann i settelaget,*
- *begrense etablering av ugress i fugene*
- *hindre forskyvninger i dekket.*

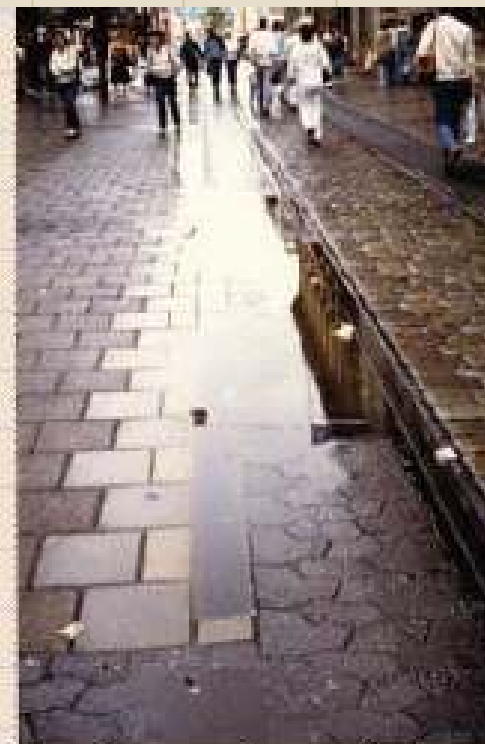
- Med svanker menes lokale **fordypninger** i belegningen.
- Nesten alltid forbundet med **vannansamlinger** på dekket under og etter regnvær.
- **Vann** siger gjennom fugene og ned i settelaget.
- Et **vannmettet settelag** vil nesten alltid føre til skader på belegningen.
- Når **vannet fryser** fører dette til glatte partier.

*Vanndammer er for en gågate en
betydelig ulempe bruksmessig*

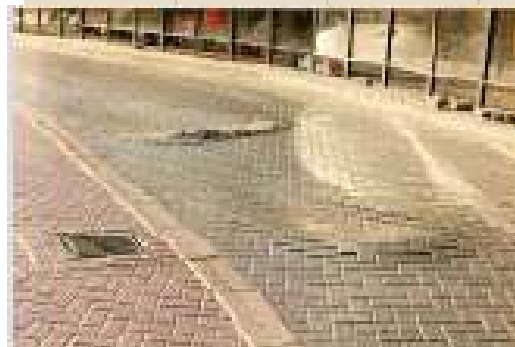
- Ujevn etterkomprimering av materialer i ett eller flere av lagene under dekket.
- Underdimensjonering / liten styrke i materialene.
- Ujevnt / for tykt settelag.
(30 ± 10 mm).

For tykt og ustabil settelag kan ha svært alvorlige konsekvenser.

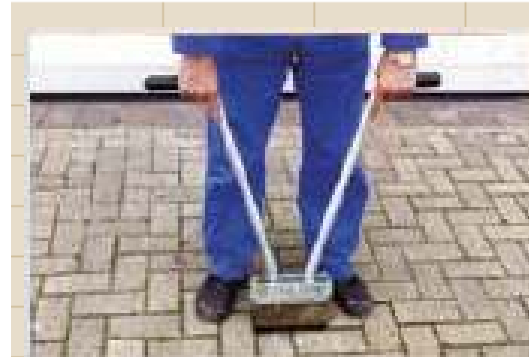
Utstyr til opptak av belegningsstein.

- Ta opp steinene, rett av settelaget med materialer med fugesand og komprimer dekket med vibroplate.
- Ta opp steiner minst 50 cm utenfor det arealet som skal utbedres.
- Ligger skadene i fundamentet trengs mer omfattende utbedringer med fjerning av dårlige materialer og tilføring av nye. En utfordring er å få en tilfredsstillende komprimering av de materialene som føres tilbake.

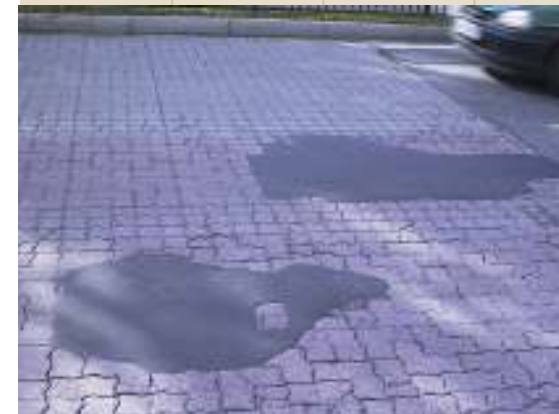
*Det finnes gode
alternativer til å legge en
lapp med asfalt*

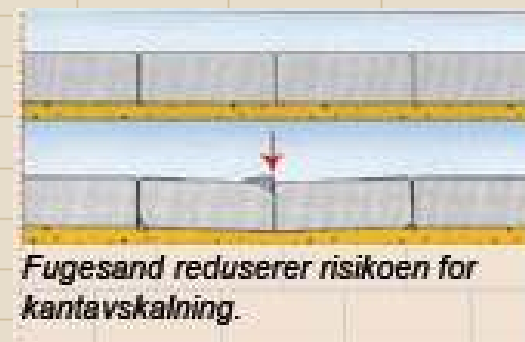
- **Knekte stein eller heller i belegningen er selvforklarende.**
- **Skaden skyldes nesten alltid at steinene har vært utsatt for påkjenninger som er større enn bøyestrekfastheten.**

Skader på dekke av betongheller etter fasaderenovering, utbedring ved utskifting av skadde heller.

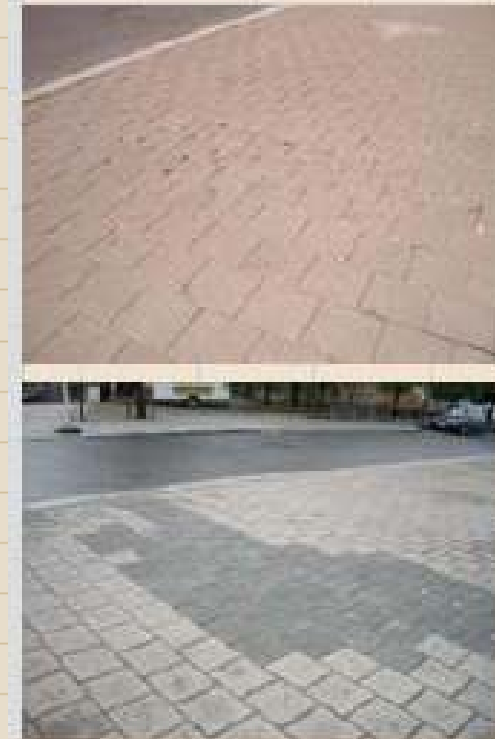
- Steinene har for dårlig bruddlast enn det som er forutsatt. NS-EN 1339 for heller av betong angir mange forskjellige klasser med hensyn til styrkeklasser i forhold til anvendelsen.
- Dekket og overbygningen har vært utsatt for påkjenninger det ikke er beregnet for.
- Uheldig valg av materialer i dekkets fundament.

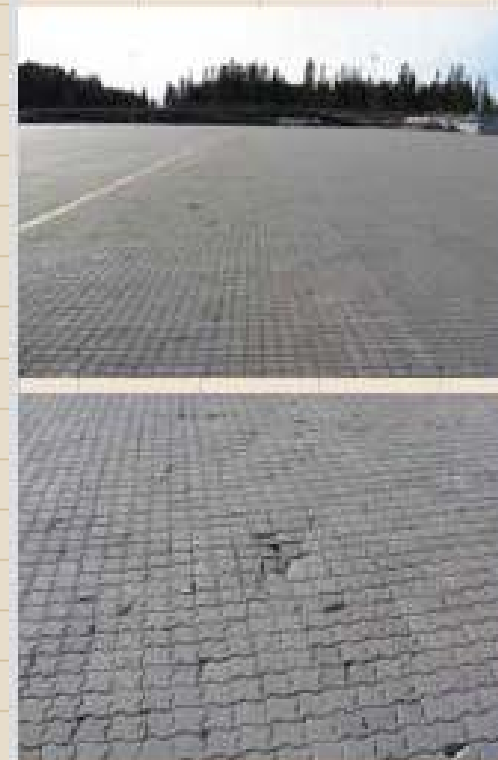
For store elastiske nedbøyninger gir knekte steiner men få andre skader.

- *Aktuelle utbedringer*
- **Få en oversikt om skadene opptrer alene eller sammen med andre skader. Dette er til stor hjelp for vurdering av mulige årsaker til skadene og hvilken form for utbedring som bør velges uten risiko for at skaden oppstår på nytt.**

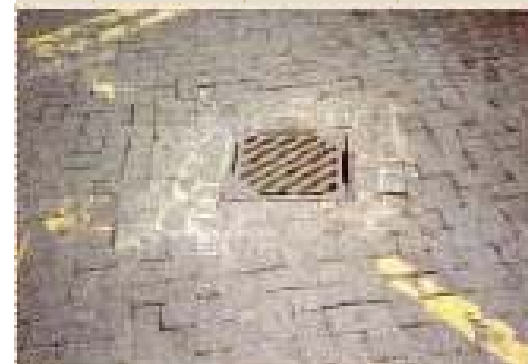
- **Større forskyvninger / vridninger i dekket er godt synlig i dekket ved at mønsteret ikke er rettlinjet slik det var da dekket var nylagt.**
- **Man vil som regel også se at fugebredden varierer.**

Forskyvninger kan opptre sammen med andre skader.

- Forskyvninger vil ofte være knyttet til dårlig vedlikehold av fugene i dekket.
- For dekker av belegningsstein av typen "ikke låsestein" bør leggemønsteret være slik at risikoen for horisontale forskyvninger blir minst mulig.
- For dekker med spesielt store vridningspåkjenninger kan det være en ekstra sikring å velge stein med stor tykkelse f. eks 10 cm.

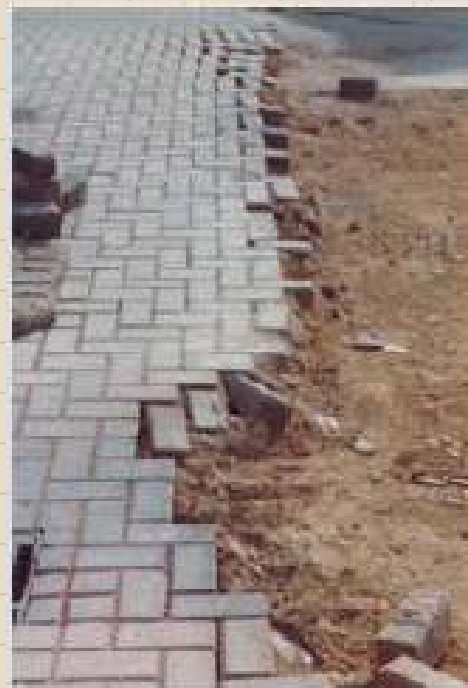
Manglende eller dårlig kantavslutning vil nesten alltid føre til at steiner blir forskjøvet slik at skadene over tid brer seg innover dekket.

Et graverende eksempel på manglende kantavslutning.

Det er vanskelig å gi generelle. Konkrete anbefalinger om aktuelle utbedringer. Som regel vil det være aktuelt å ta opp deler av dekket et stykke inn fra kanten som har skade og få etablert en kantavslutning som burde ha vært der fra begynnelsen av.

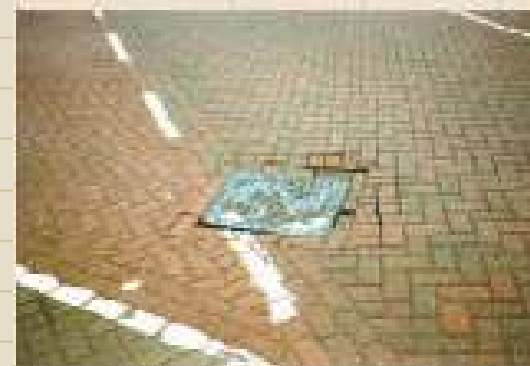
Dette kan deles inn i to kategorier.

1. Kummer og sluk er installasjoner som er fundamentert frostfritt og står fast, mens områdene rundt installasjonene får setninger på grunn av etterkomprimering eller lignende. Kummer og sluk blir derfor forhøyninger i dekket.
2. Denne er knyttet til størrelsen på gategodset og plassering av dette ofte ikke harmonerer med leggemønsteret i belegningen. Tilpasningen endre opp med tynne ”fliser”.

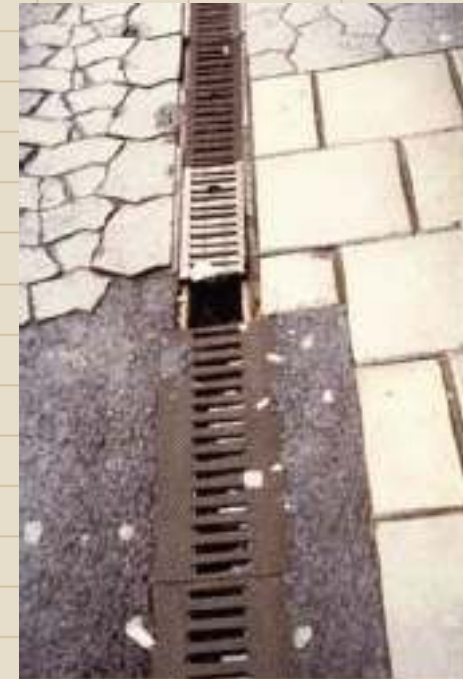
På dekker med belegningsstein og heller vil det være viktig å sikre at kjeglen på kummen ikke kommer for høyt i forhold til overflaten.

Uheldige tilpasninger mellom gategods og dekkemønsteret vil det normalt ikke være aktuelt å utbedre før det oppstår skader i form av biter av belegningen som blir revet opp av trafikken.
