REGULERINGSPLAN  
FOR  
SKJERVETRÅKKET

**Del II : Veileder for byggeskikk og restaurering**

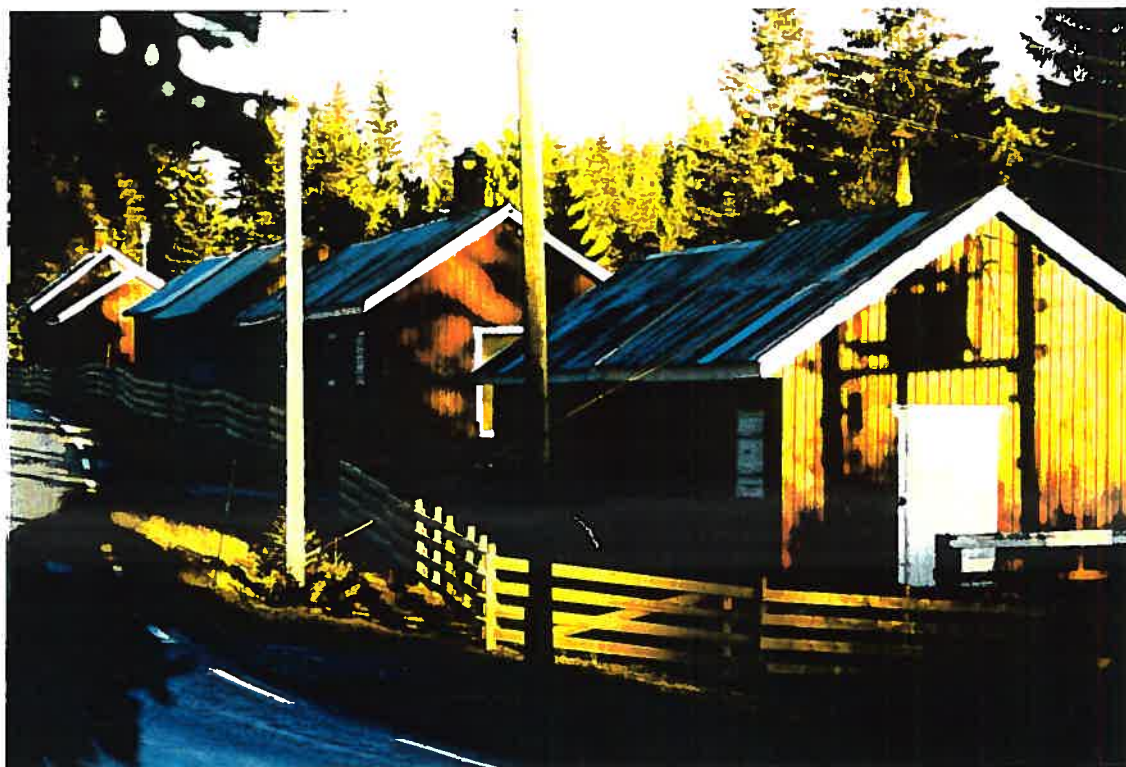
Fig. 1: Skjervetråkkets byggeskikk: enkelt og funskjonelt

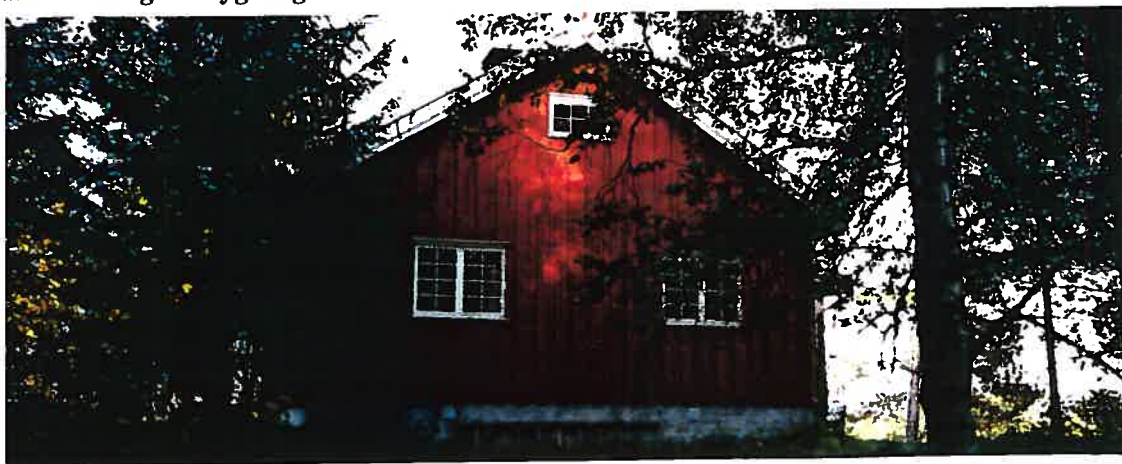
Fig. 3: Almenningens administrasjonshytte, bygget ca. 1950. Tjente til opphold for skogforvaltere i distriktet

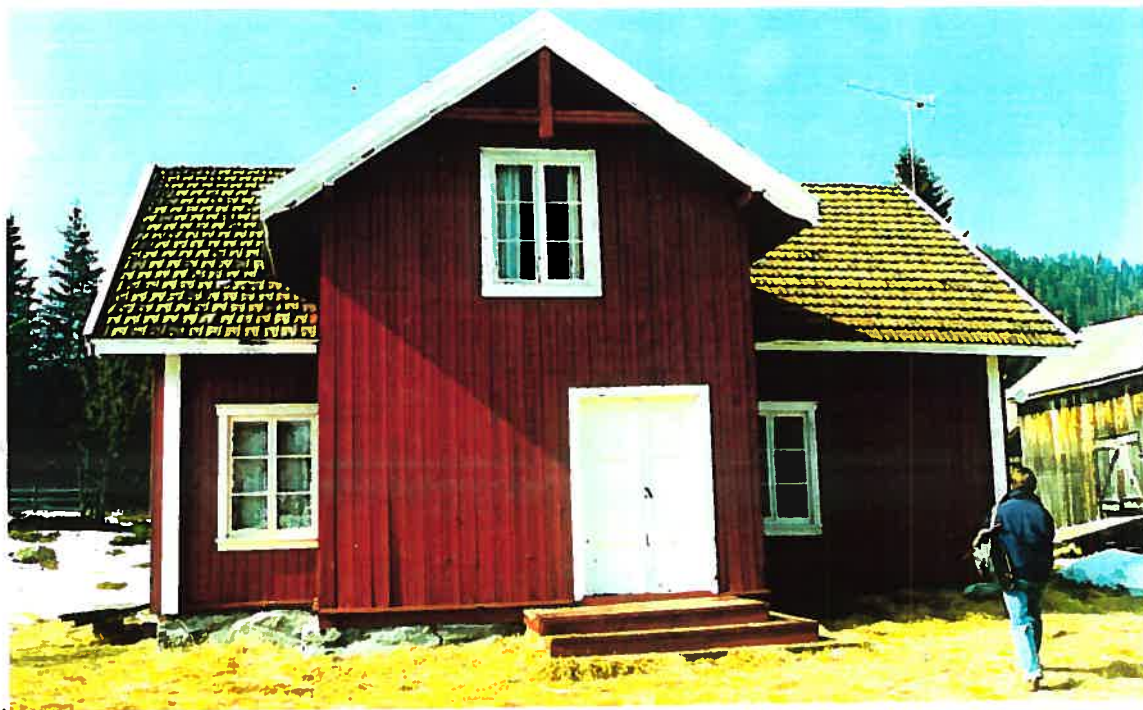
Fig. 4: Kjørestua (nr. 48), bygget 1911. Typisk bolighus for den perioden, laftet tømmer. Skjervas driftsleder og familie hadde sin permanente bolig her. I tillegg tilbød de opphold til skysskarene i stua (opp til 40 personer!). Inngangspartiet senere påbygd. Godt bevart, også interiøret. Taktekking med Onsager-takstein er spesielt karakteristisk. Har vært under restaurering den senere tid

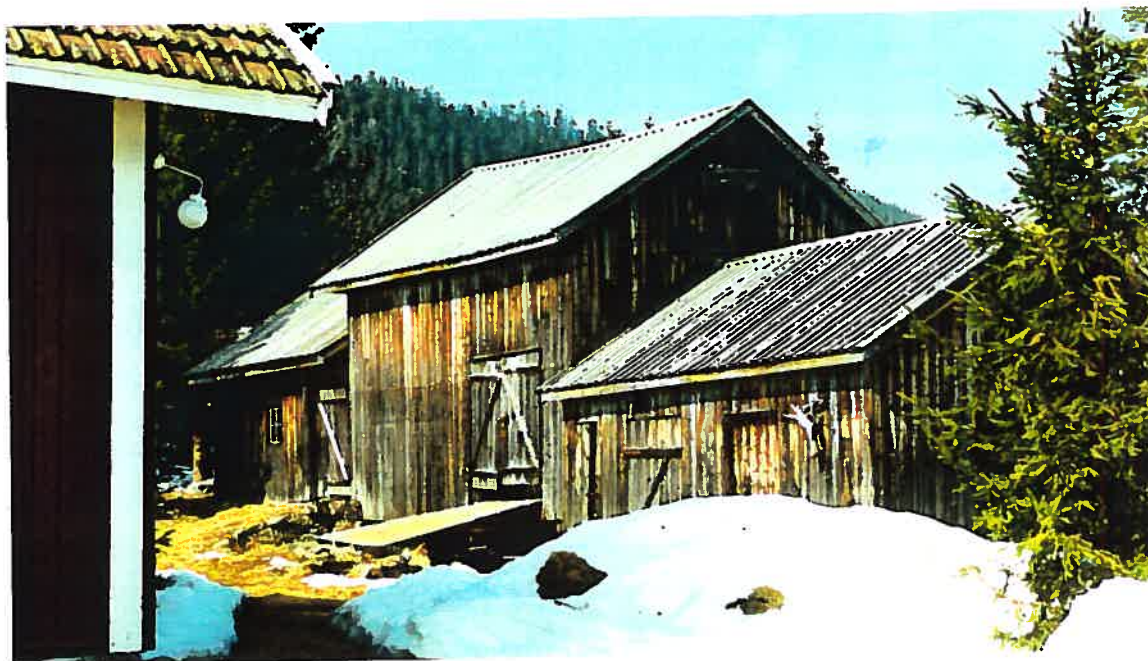
Fig. 5: Kjørestuas uthus (nr. 49), vedskjul, låve, fjøs, utedo. Sammen med kjørestua et markert bygningsmiljø, bevart i sin opprinnelige tilstand. Bordtak fornyet.

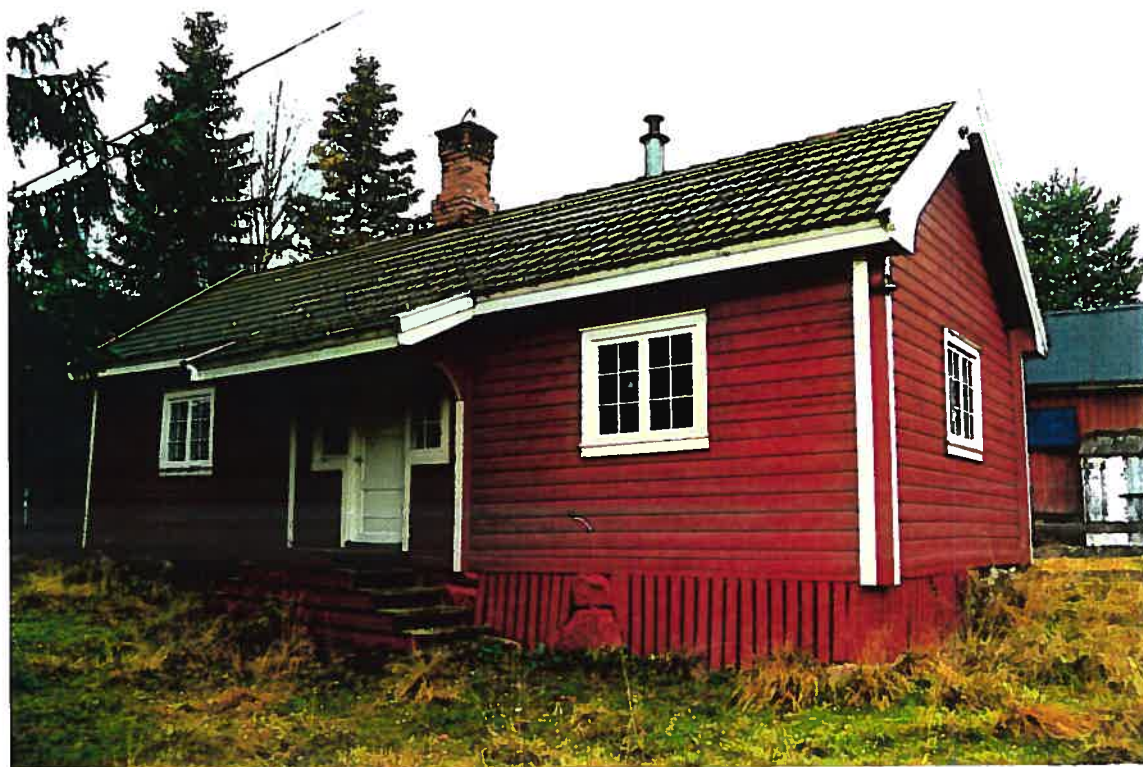
Fig. 6: Sagstua (nr. 51), bygget antageligvis rundt 1940-årene, maskinlaftet. Bolig/oppholdssted for almenningens arbeidere og driftsleder på saga. Godt bevart i sin opprinnelige form og detaljering, også innvendig.

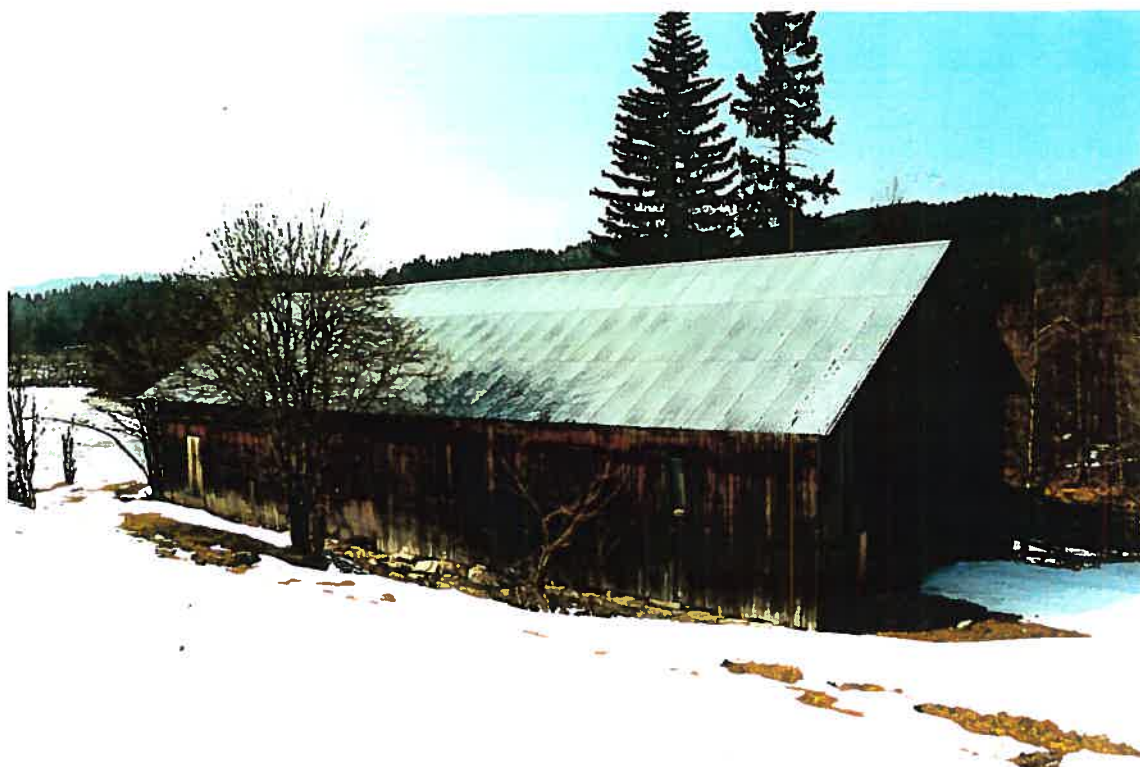
Fig. 7: Saghuset, byggeår ukjent, opprustet/ombygget i 1913. Selv om bygningen ikke er i bruk idag, så gir den dominerende bygningskroppen et signal om at det var et sagbruk her. Under bølgeblikkplattene ligger et gammelt bordtak. Opprinnelige dører, innganger og vinduer er lukket med panel

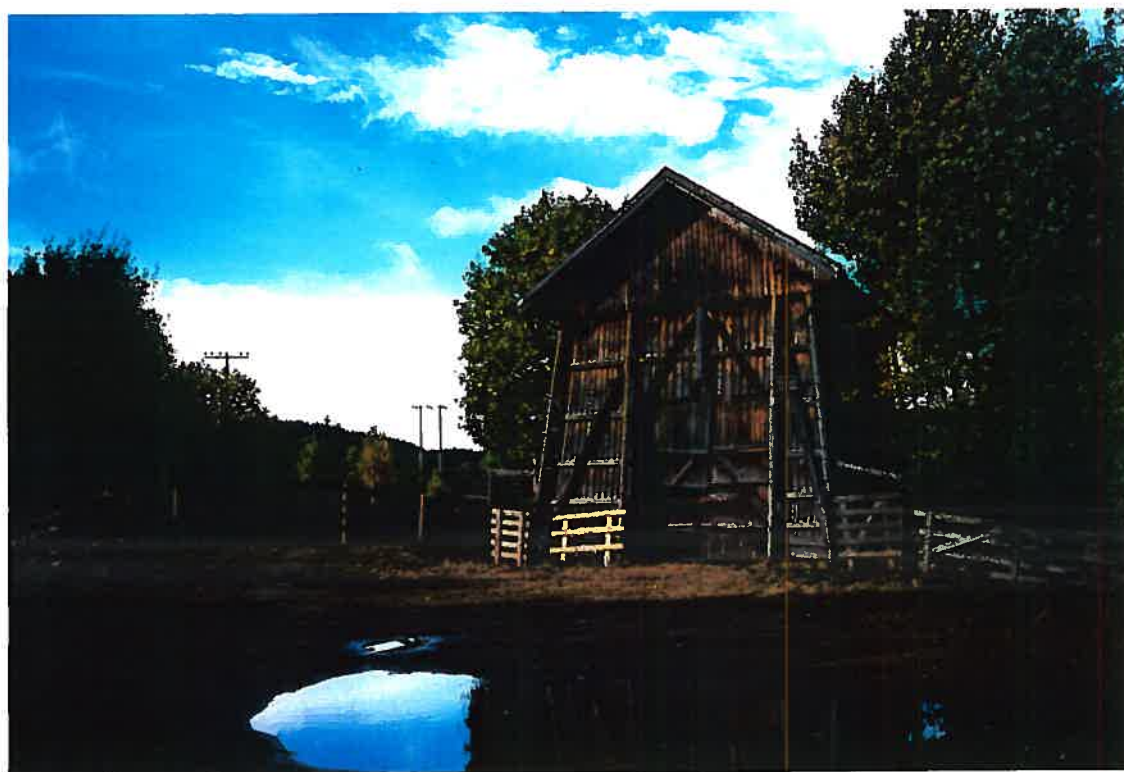
Fig. 8: Flishuset, bygget i 1950-årene med utvendig bindingsverk (det gamle stod nærmere dammen)

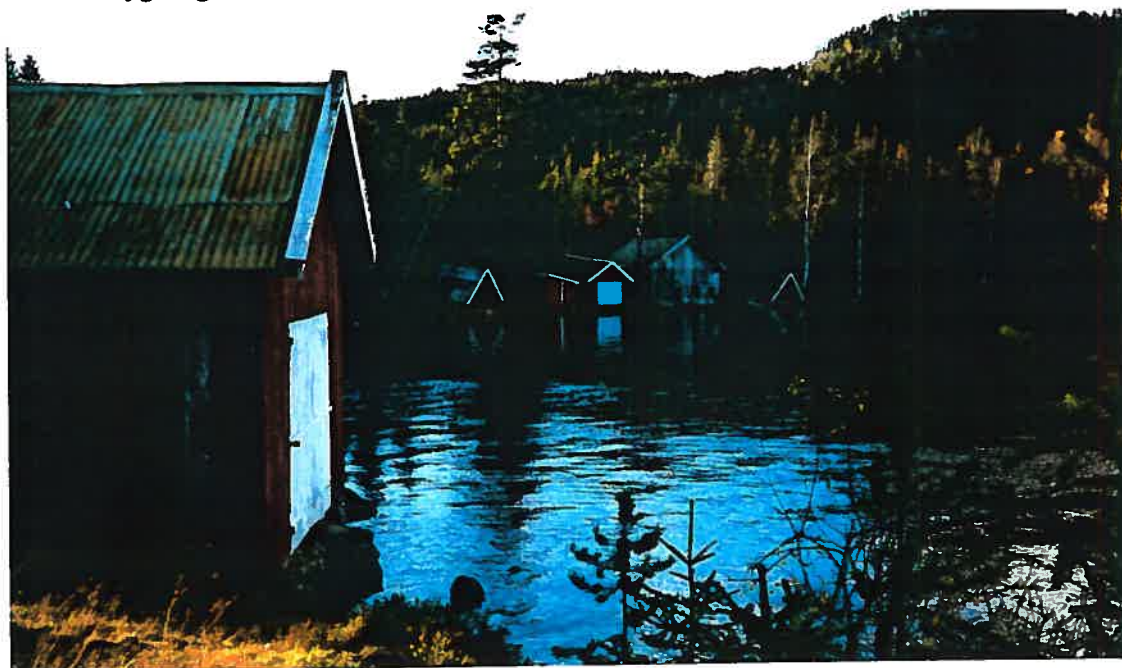
Fig. 9: Båthusene. I forgrunnen på venstre side bygning nr. 57, tilhørende hytte nr.11. I bakgrunnen en båthusrekke, preget av variasjon.

Den eksisterende båthusrekka er en sjarmerende del av miljøet, men båthusene bør vedlikeholdes før de forfaller. Selv om de kan være noe trange i bruk, bør de trekantede båthusene beholdes, og det ene som har forfalt og blitt revet bør rekonstrueres og gjenoppbygges.

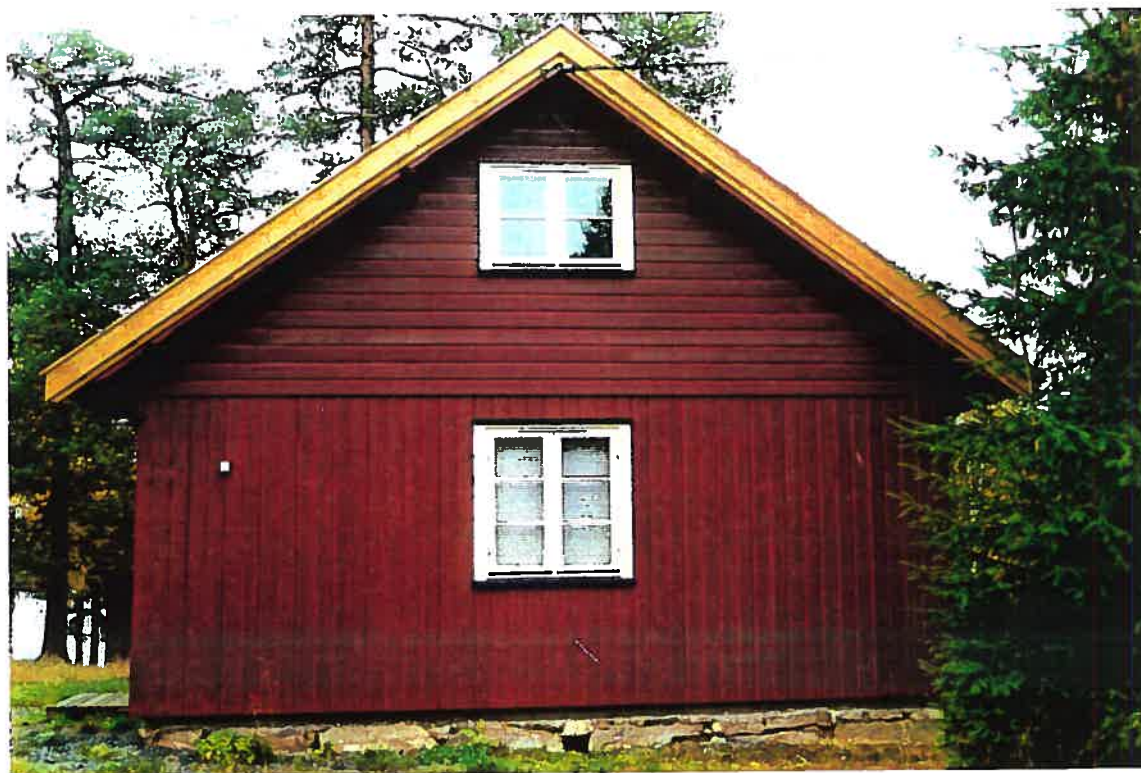
Fig. 10: «Fattiggården» (nr.45), folkelig navn for en noe større hytte bygd av almenning, for midlertidig overnatting for skysskarer og tømmerhoggere som ikke hadde egen hytte. En av de få bygningene som almenningen solgte til private. Byggeår ukjent, antageligvis i 1920 - 30 årene. Senere forandret, utvendig er alle originale materialer fjernet. Den nye paneltypen (skyggepanel) og veksling til liggende panel i gavlen er ikke typisk for Skjerva og forandrer bygningens karakter alt for mye. Eksempel på oppussing og forandring, hvor opprinnelige materialer og gammel byggeskikk ikke kan ses igjen på bygningen.

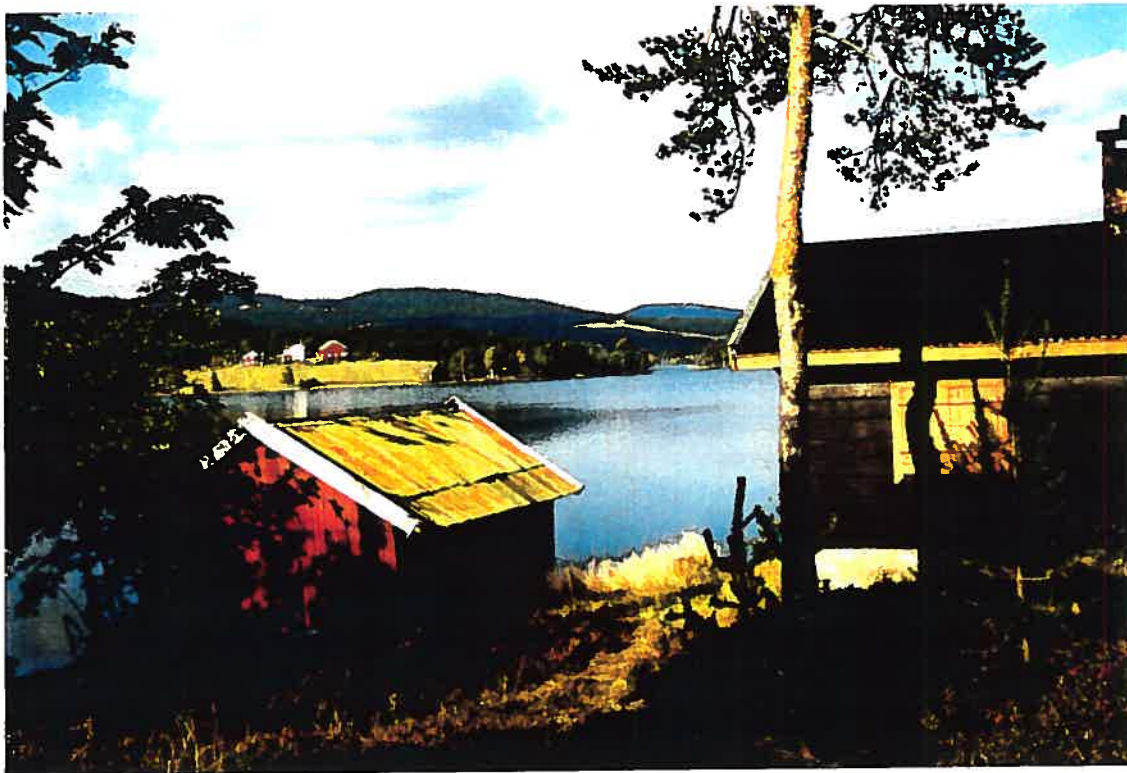
Fig. 11: Bygning nr. 11, planklaftet hytte, flatere takvinkel og fargesetting her er ikke typisk, men muligens original. Veranda mot sjøen sannsynligvis senere påbygd. På venstre siden bygn. nr 57 (båthus).

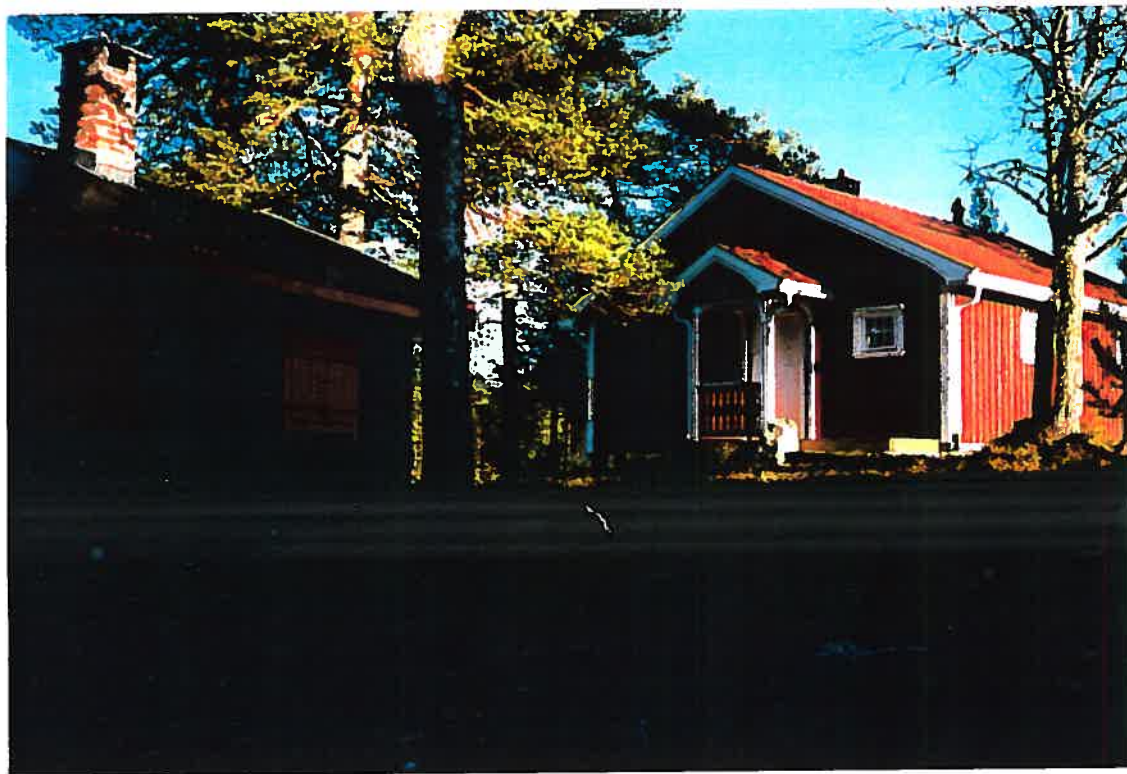
Fig. 12: Bygn. nr. 10, nylig utvidet hytte slik at opprinnelig bygningskropp og takvinkel ikke kan gjenkjennes. Mange nye detaljer, som liggende panel i gavlen, forsiret inngangsparti etc. Eksempel på at en "pen" oppussing av en hytte i sum kan føre til noe helt annet enn det som sto der opprinnelig.

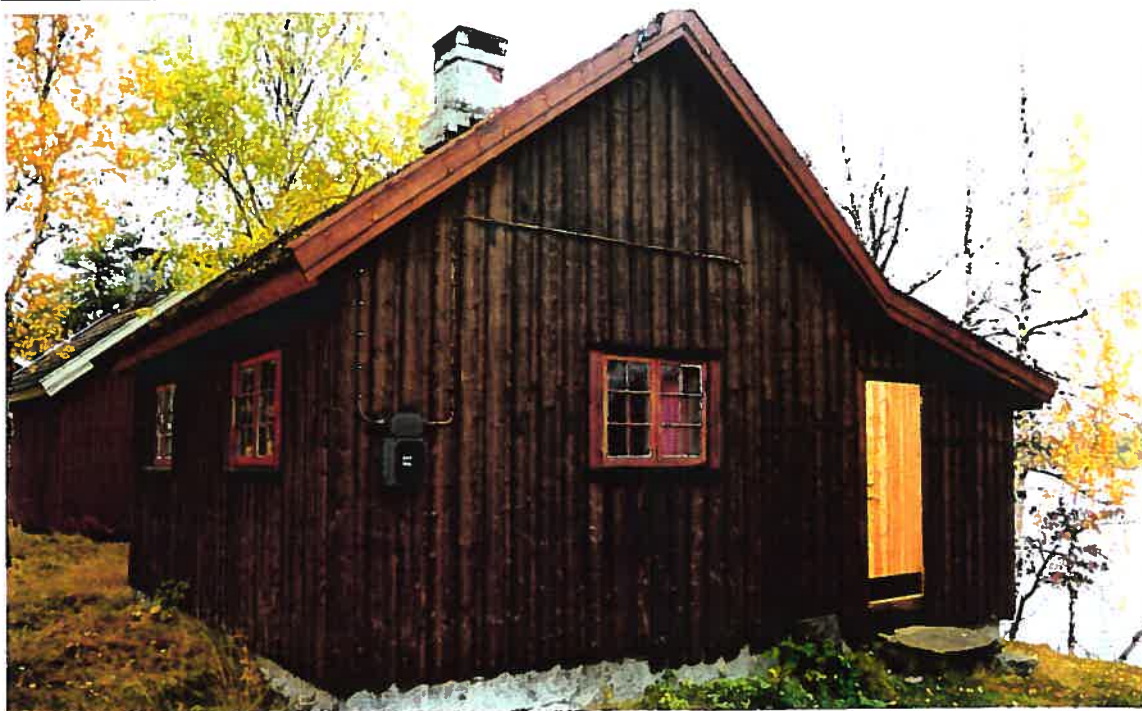
Fig. 13: Bygning nr. 8, ei hytte som er typisk i rekken (som nr. 7 og 14). Innbygging av veranda forandrer bygningskroppen her for mye. Fargesetting og bruk av dekkbeis er ikke original og virker noe forstyrrende.

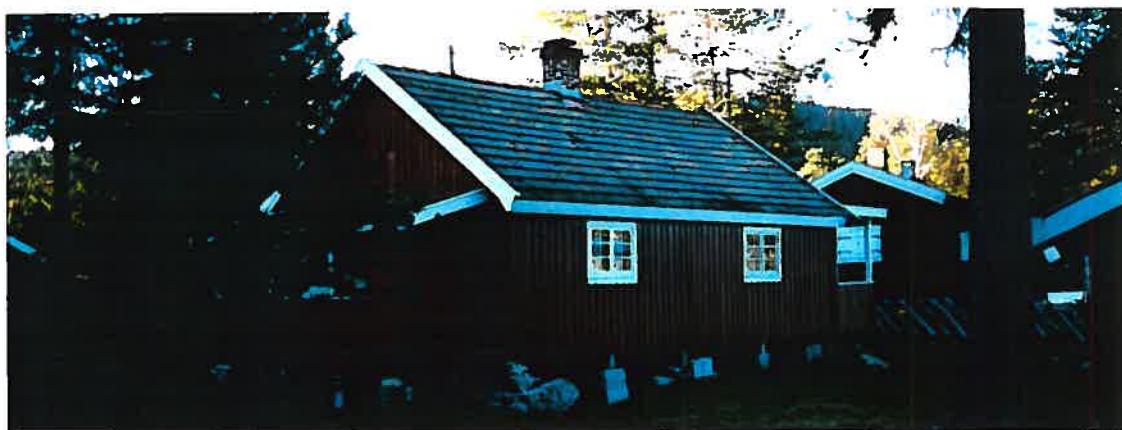
Fig. 14: Bygning nr. 14, hytte uforandret i byggeskikk og detaljering med unntak av en liten veranda.

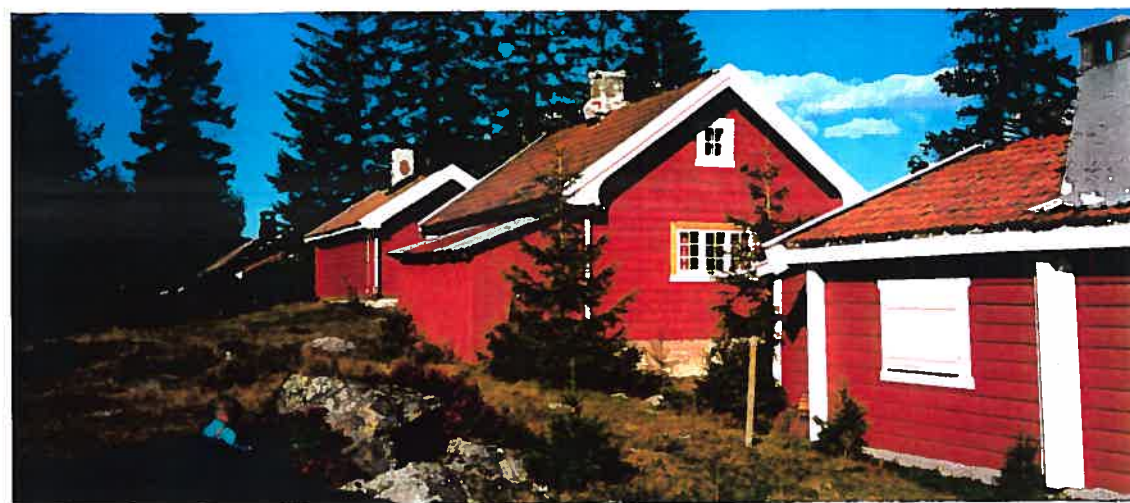
Fig. 15: Bygning nr.4, 3, 2, hytter i maskinlftet tømmerforholdsvis lite forandret, lik fargesetting understreker homogeniteten

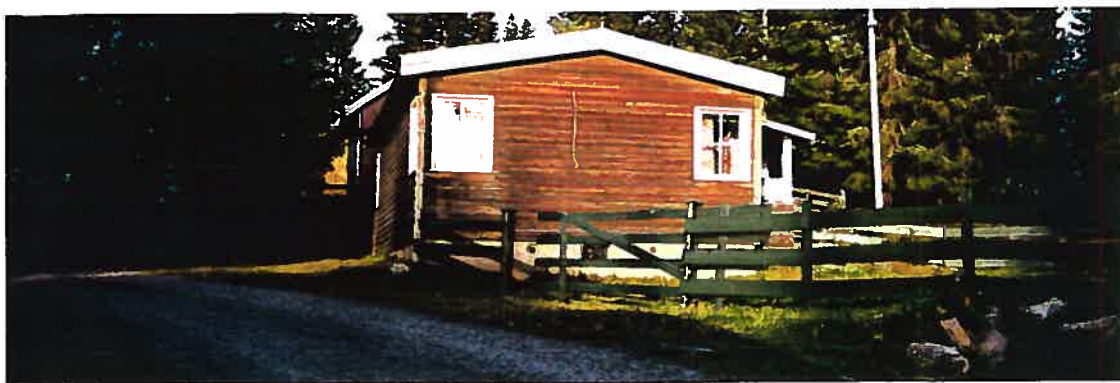
Fig. 17: Bygning nr. 19, hytte, ("tyskerbrakka") antageligvis fra 1940-årene; vindusplassering i hjørnene, flat takvinkel og liggende panel er stilelementer fra funksjonalismen og bygningen er det eneste av sitt slag i Skjerva. På den ene siden kan en argumentere at bygningen ikke passer til omgivelsen. På den andre siden kan en argumentere for at dette er en del av Skjervas historie og gå inn for bevaring.

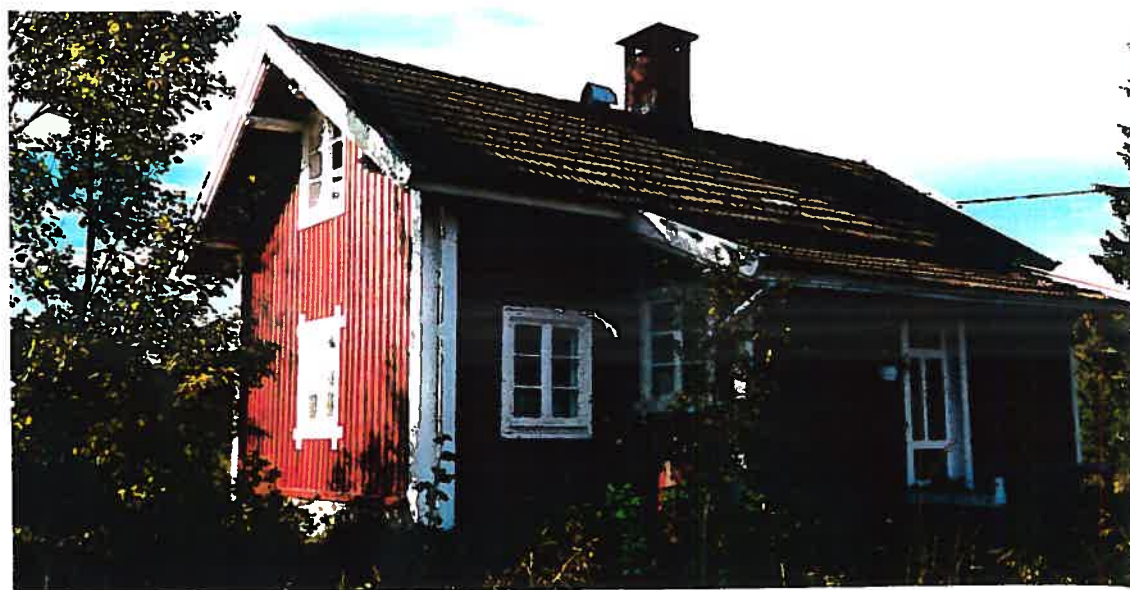
Fig. 18: Bygning Gnr.Bnr.52/5, kvernstuen, trolig fra 1800-tallet, fasade med stilelementer fra tidlig 1900-tallet. Antageligvis var det et bolighus tilknyttet kvernbruket, som en gang var drevet sammen med sagbruket. Eiendommen senere fraskilt fra sagbruket.

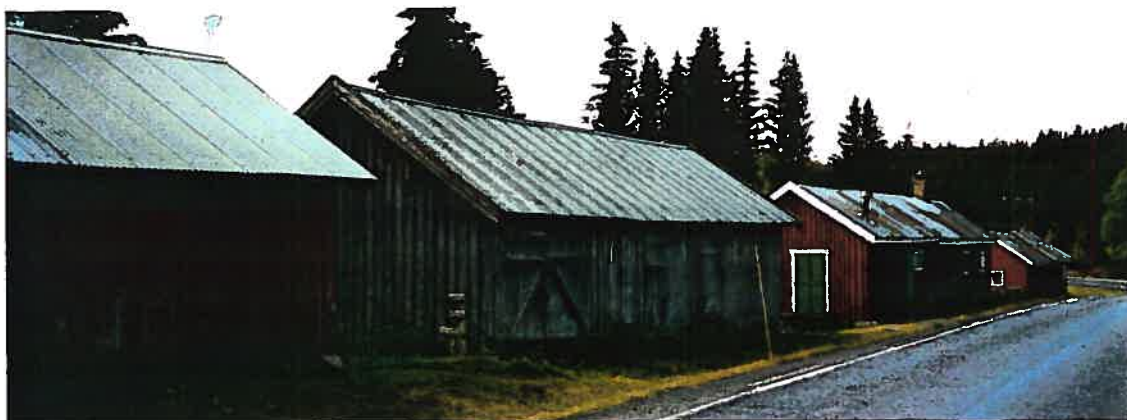
Fig. 19: Bygn. nr 24, 25, 26, staller kombinert med hytter. Typisk miljø hvor stallene er dominerende. Har fortsatt sitt opprinnelige særpreg med en enkel og funksjonell byggeskikk.

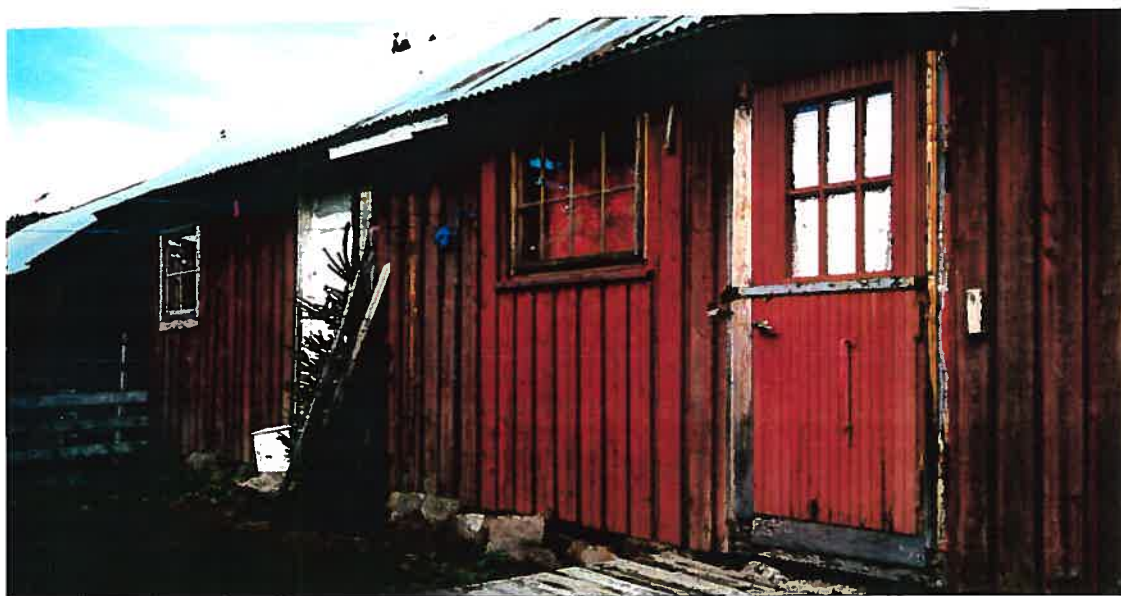
Fig. 20: Bygn. nr.24, bakside. Etter nedleggelsen av stallen periodevis brukt som kiosk. Innsetting av stort vindu og dør med glass bryter med karakteren.

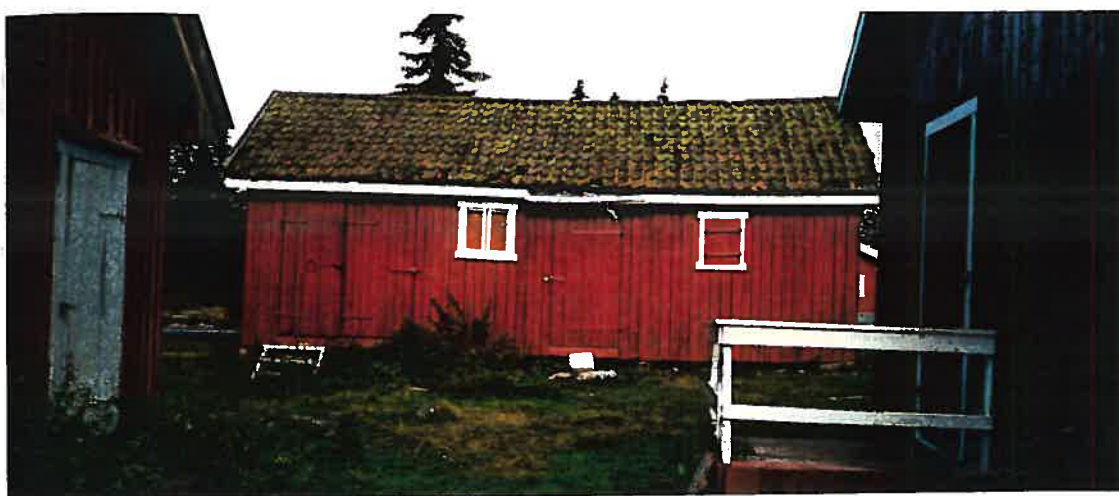
Fig.21: Bygning nr. 23. Eksempel på 2 staller, nesten uforandret. Takstein er muligens lagt på senere på toppen av flistaket.

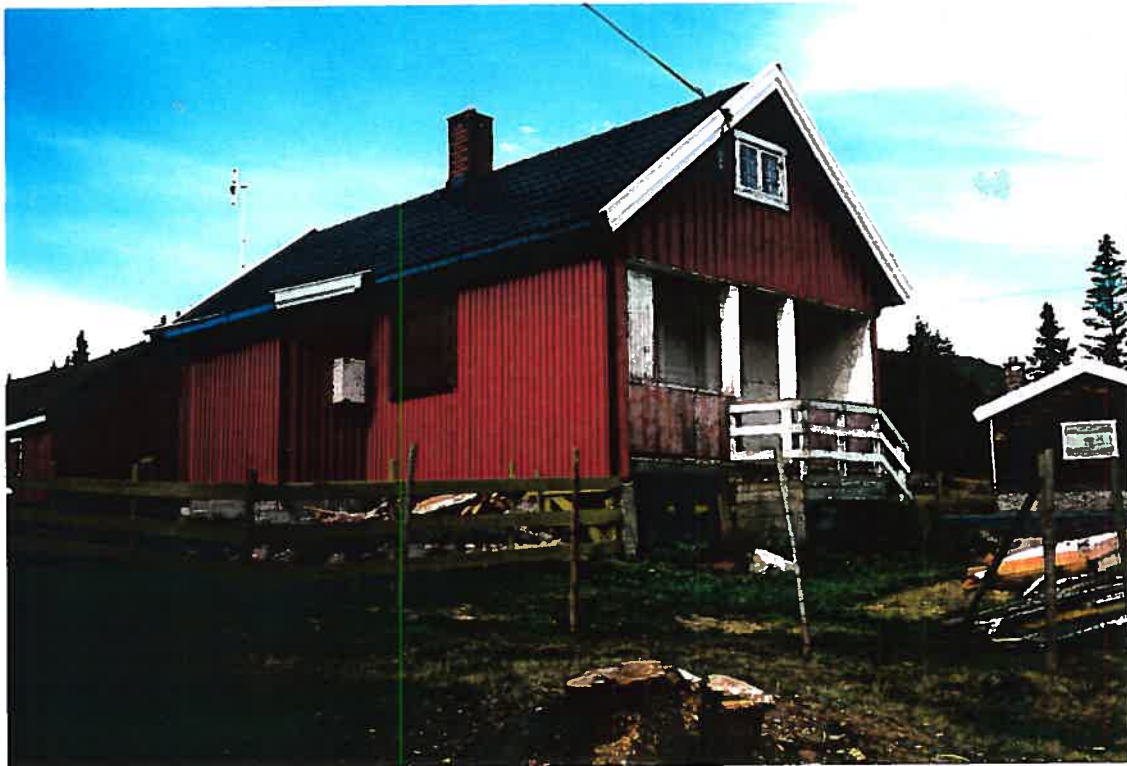
Fig.22: Bygning nr.22. Oppusset hytte, har pga. moderne taktekkingsmateriale mistet noe av sitt opprinnelige preg.

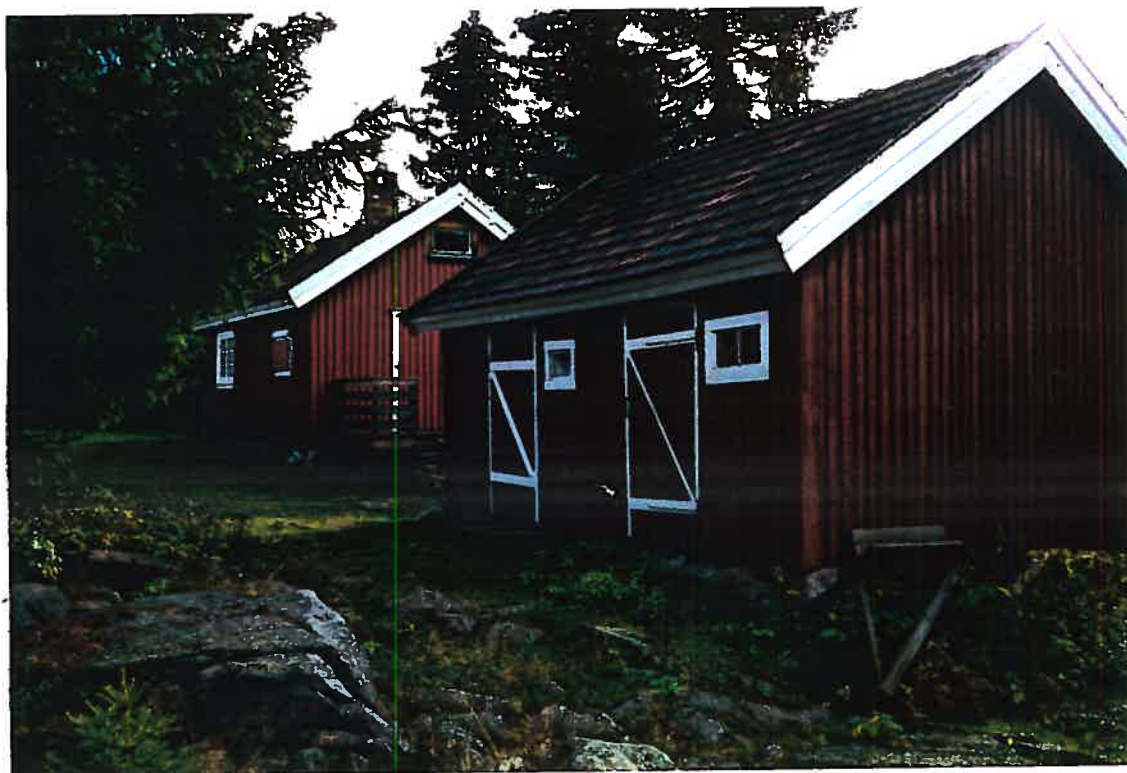
Fig.23: Bygn. nr.38 til venstre (bygget i 1937), bygn. nr. 50 til høyre; hytte og stall. Stort sett bevart i sin opprinnelig form og detaljering.

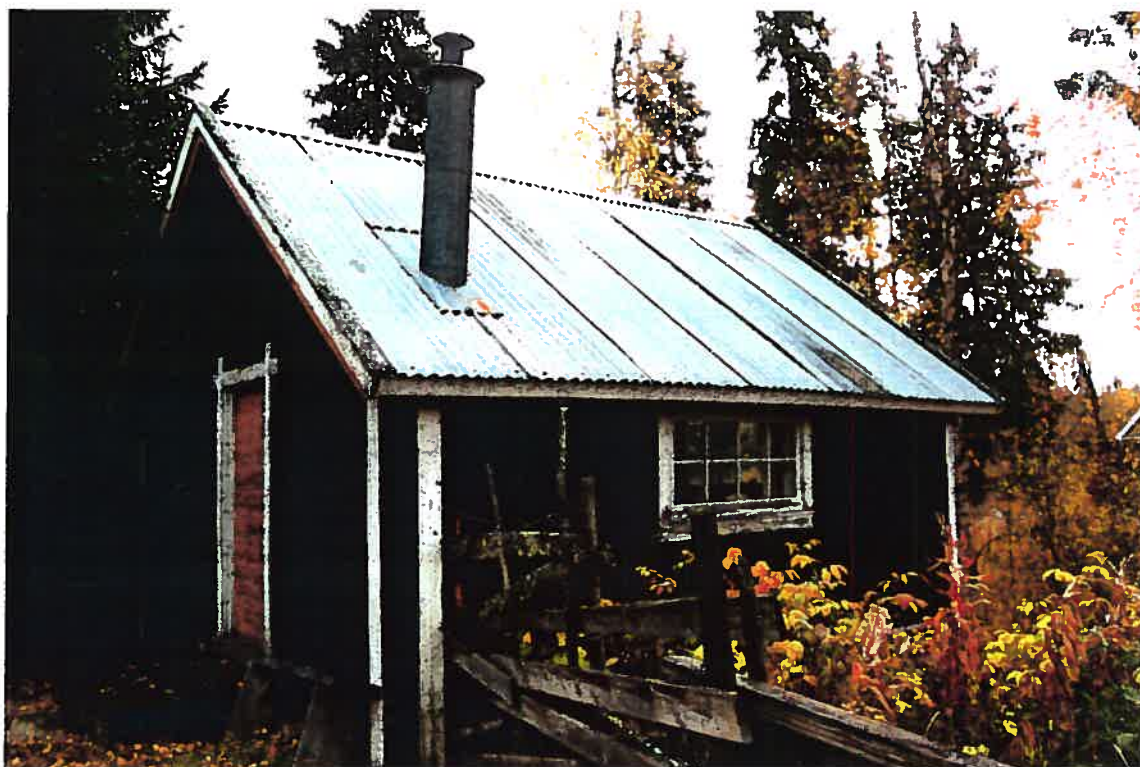
Fig. 24: Bygning nr.53, hytte som faller noe utenom bebyggelsesstrukturen, muligens oppført uavhengig av de andre hyttene.

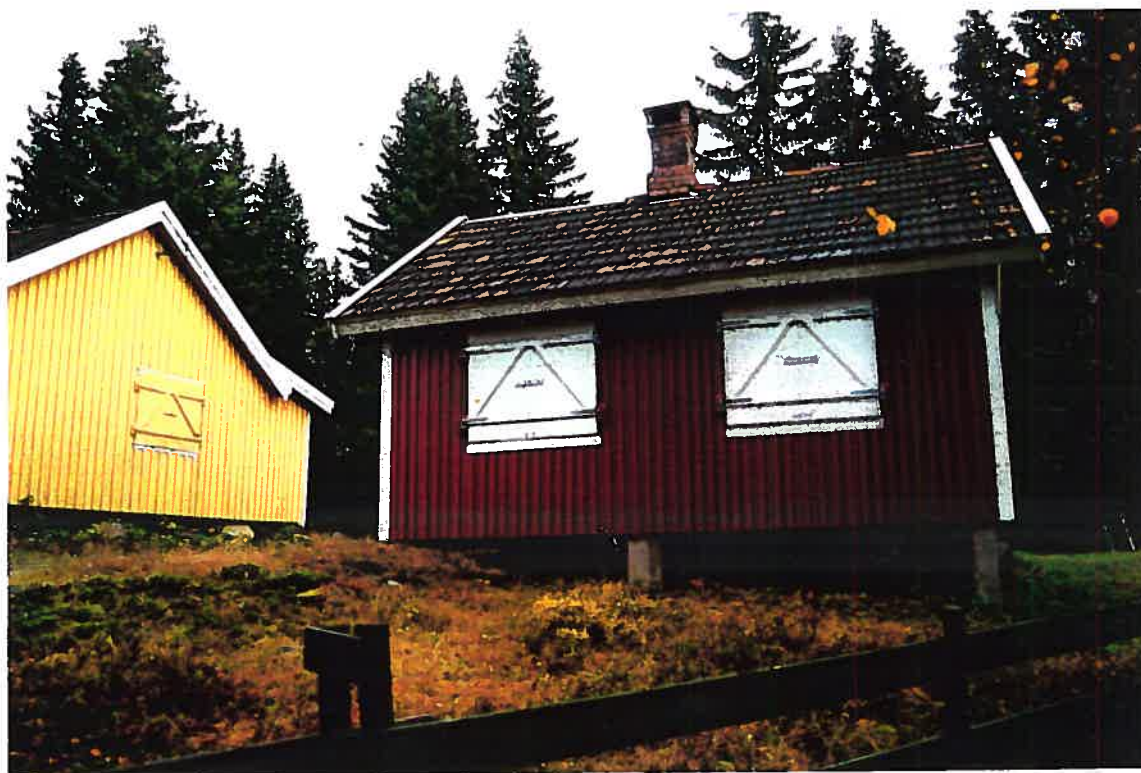
Fig. 25: Til venstre bygn. nr. 21, til høyre bygn. nr. 20. Begge hytter godt bevart, antagligvis bygget etter 1940.

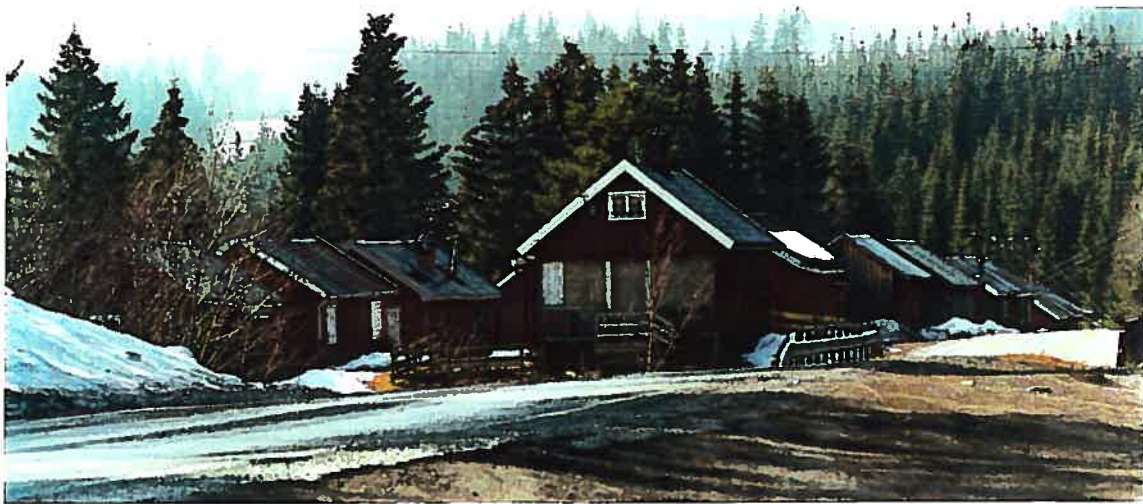
Fig. 27: Saltak med samme takvinkel preger bebyggelsen på sørsiden av veien.

Særlig på sørsiden av fylkesveien er det kun 40 graders takvinkelen som er brukt. På nordsiden er det mer variasjon med noen flatere takvinkel. Typisk for alle tak er et lite takutstikk.

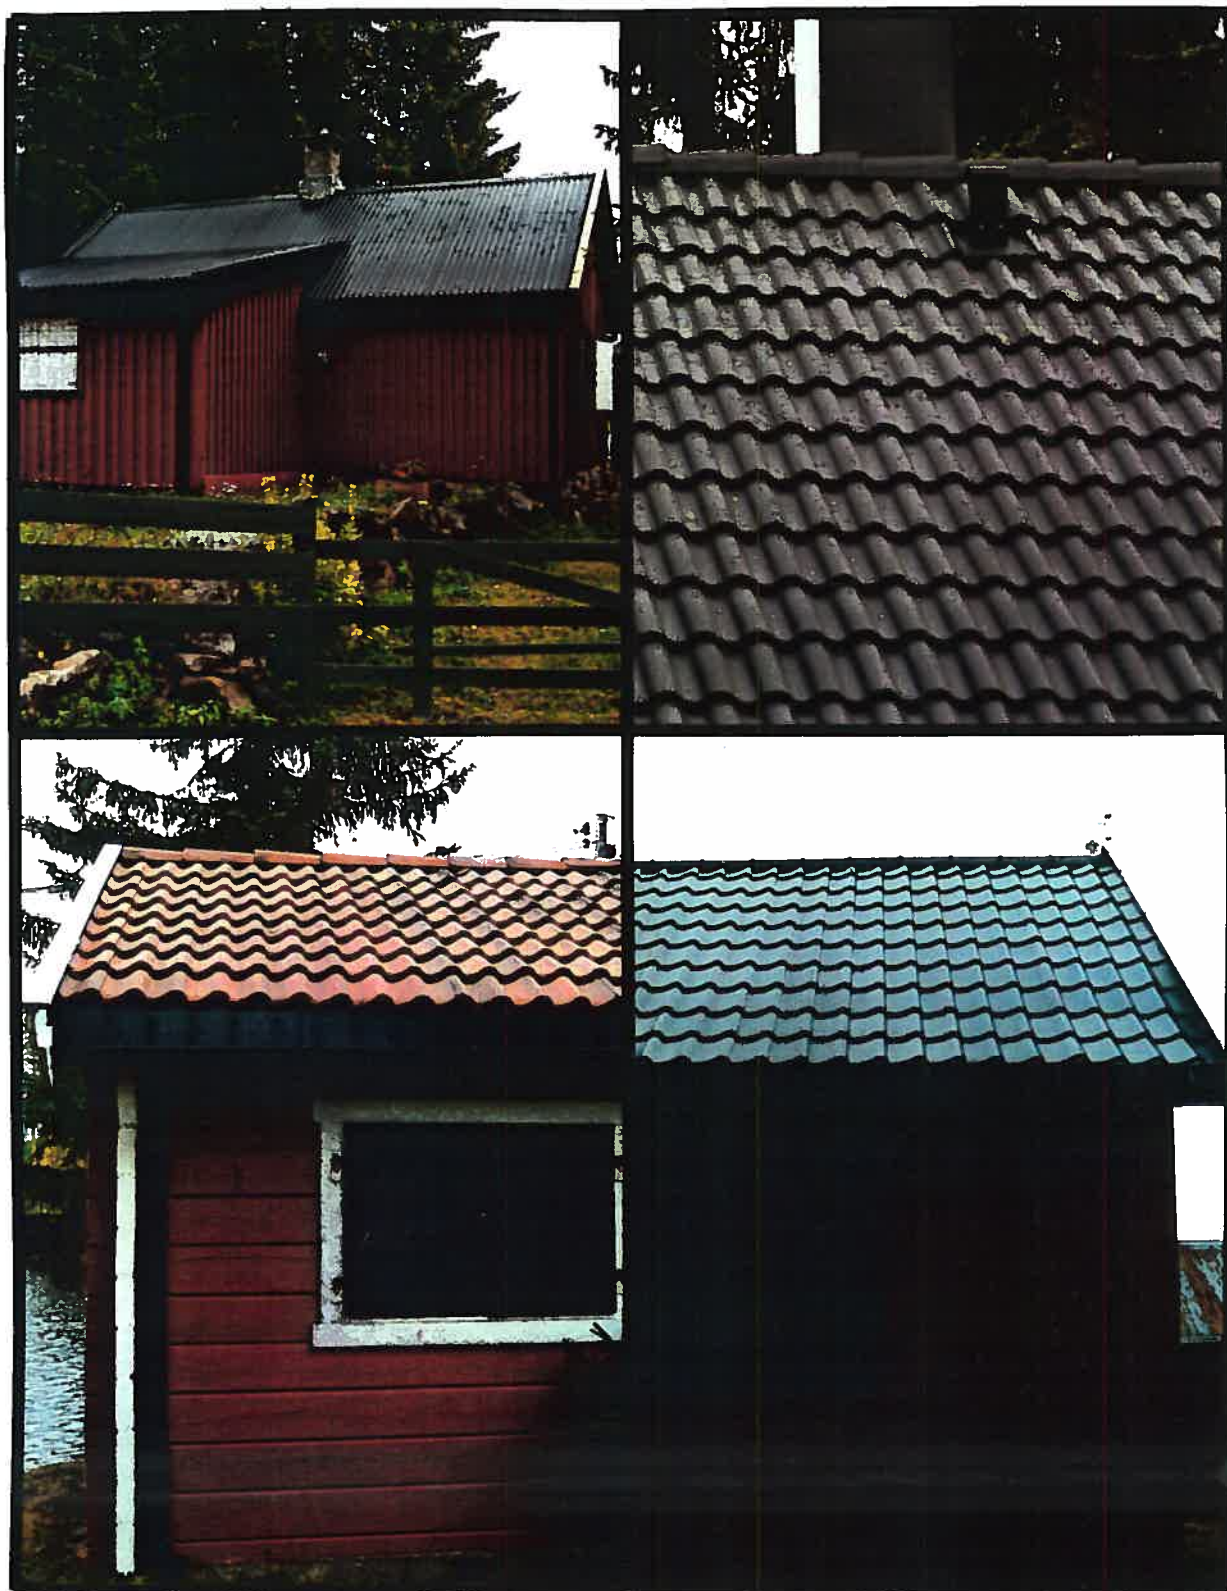
Fig. 29: Moderne og nye materialer som står i skjemmende kontrast til de tradisjonelle materialer. Øverst til venstre: svarte metallplater med skinnende overflate. Øverst høyre: Ny gråsvart sement-takstein, ny pipe med blikkforkledning virker fremmed Nederst venstre: Dobbelkrummet rød sement-takstein som erstatning for krummet takstein; et kompromiss. Nederst høyre: Stålplater med takstein-profilering og skinnende overflate. Med nytt tak kommer ofte også takrenner på bygningen, noe som forandrer huset enda mer.

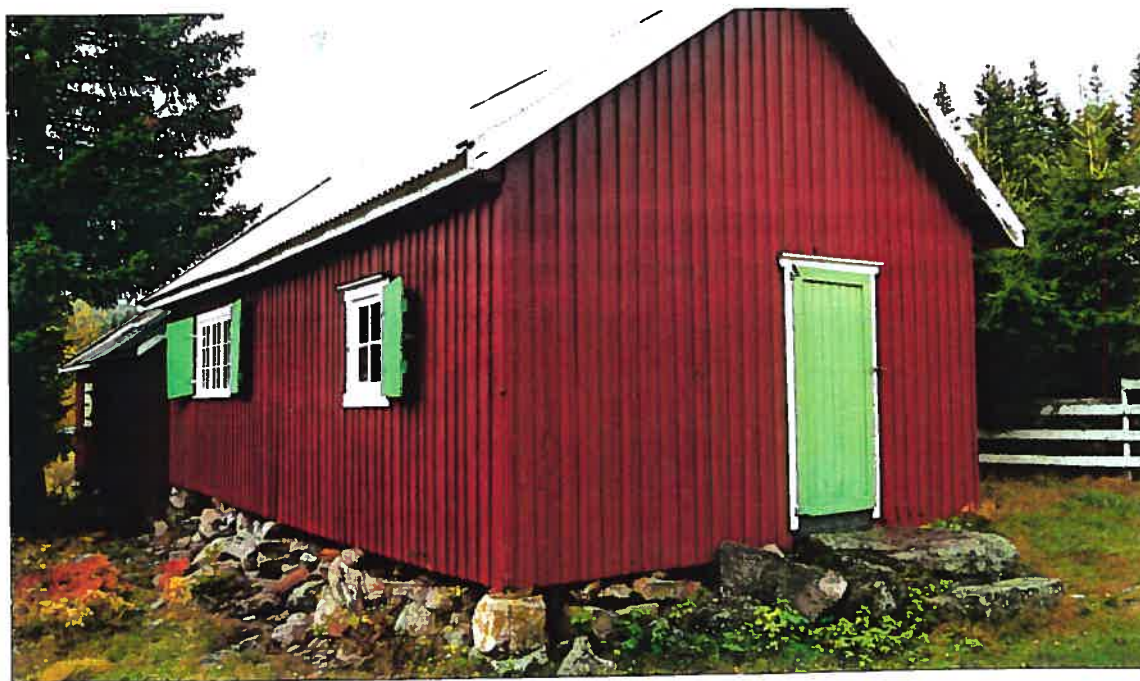
Fig. 31: Enkelt natursteinfundament, typisk og sjarmerende (bygn. 37)

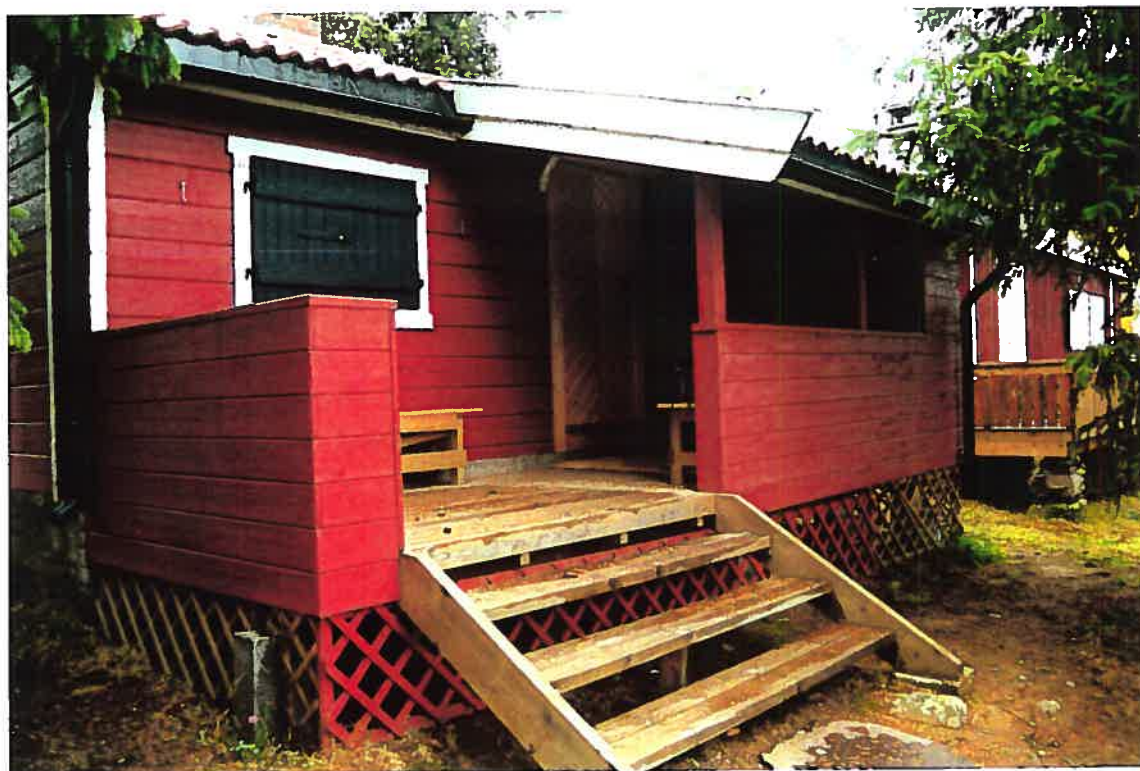
Fig. 32: Eksempel på senere verandapåbygg. Forandrer hovedbygningens form i sterk grad. En åpen sitteplass på bakkenivå vil tjene samme funksjon uten å forstyrre bygningskroppen.
