REGULERINGSPLAN  
FOR  
SKJERVETRÅKKET

**Del II : Veileder for byggeskikk og restaurering**

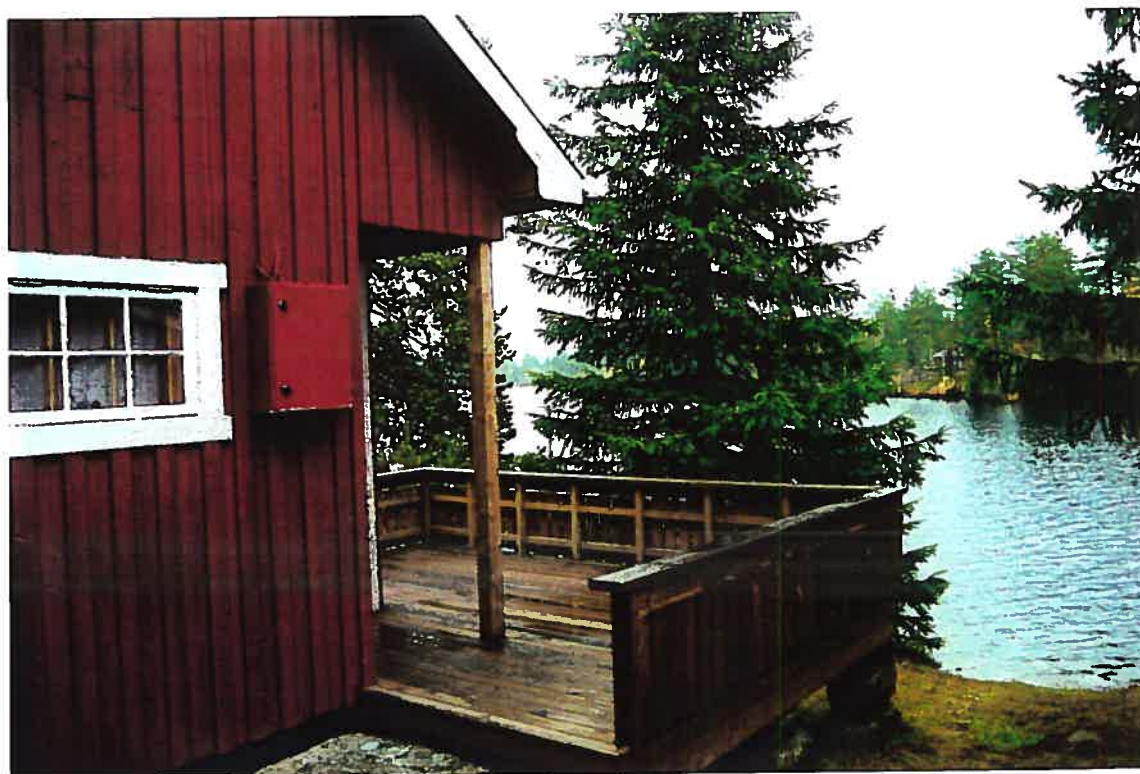
Fig. 33: Åpen terrasse, senere påbygd. Klare grenser mellom bygningskropp og landskap forsvinner og bygingsmiljøet få et annet særpreg. Slik er det vanskelig å opprettholde den atmosfæren som var typisk for skogsdriften i gamle tider. En mindre sitteplass på bakkenivå kan være et alternativ

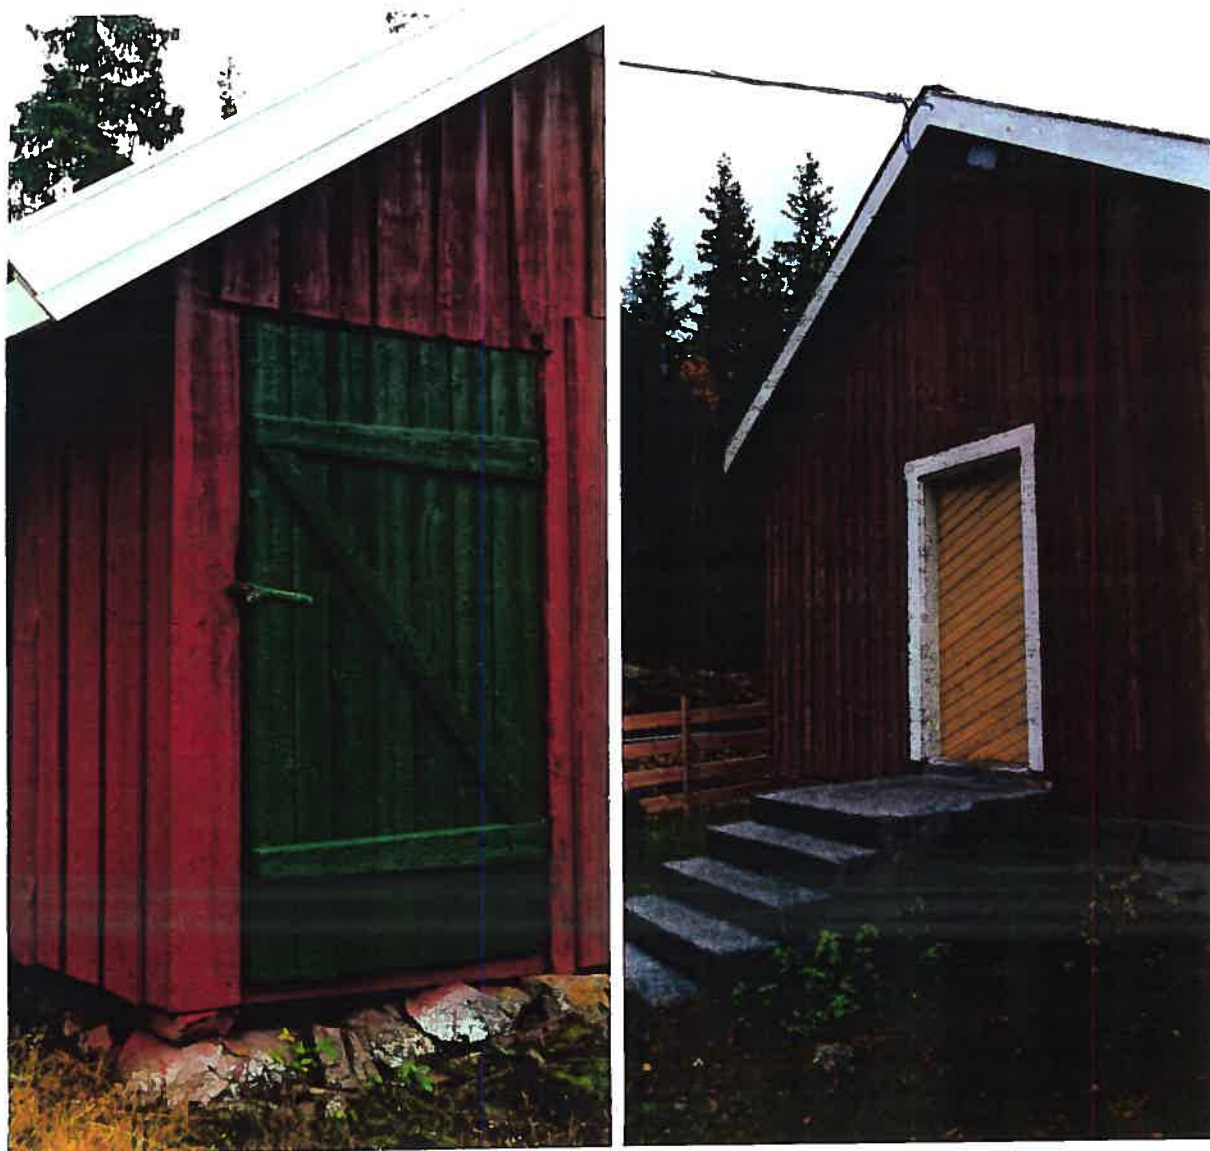
Fig. 34: Venstre: typisk labankdør til en stall. Høyre: panelt dør, mest utbredt er stående panel eller fiskebenmønster. Betongtrappa må være en "resirkulert" bygningsdel flyttet fra et annet sted.

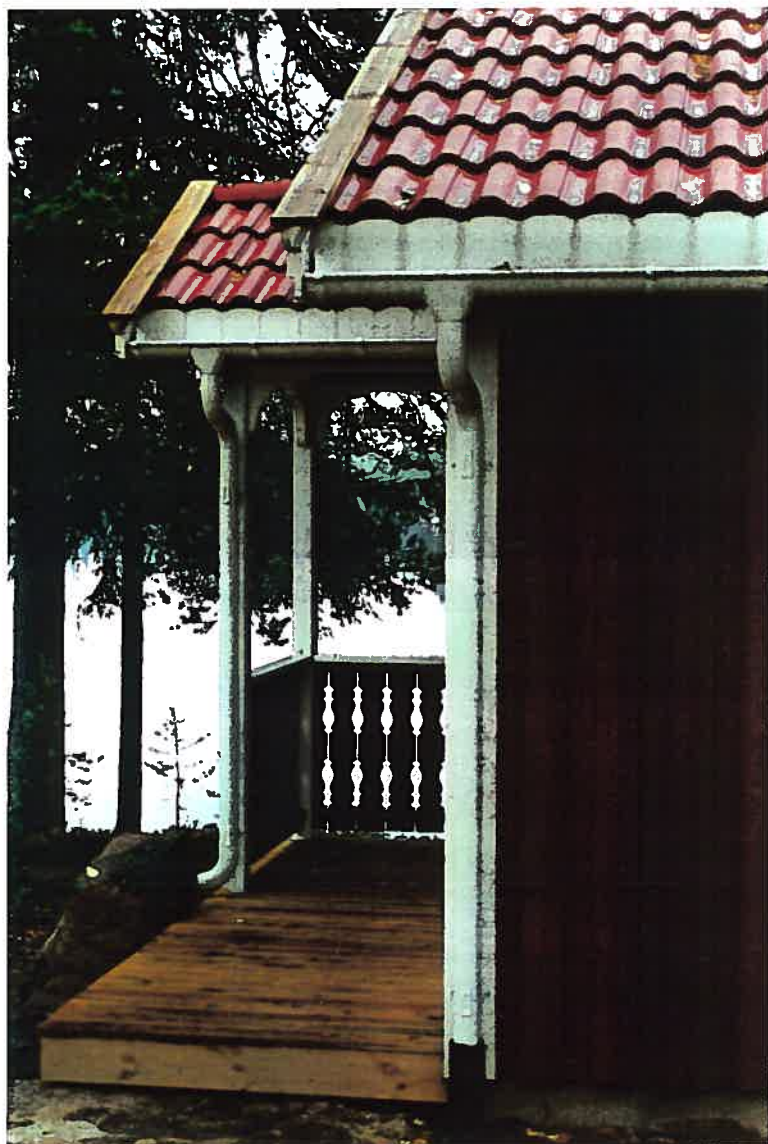
*Fig. 35: Nyoppusset hytte, med nytt fortak over inngangen, forsiret gelender og nye takmaterialer. Denne byggeskikken kan i og for seg være pen, men er fremmed på Skjervetråkket og har ikke noe felles med tradisjonen der.*

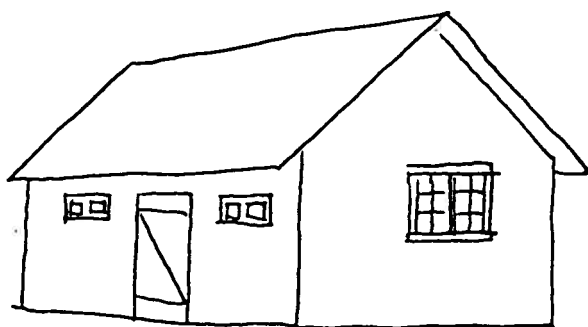
Fig. 37: Innsetting av nye vinduer i en stall.

a: stall i sin opprinnelig form;

c: bedre løsning hvor deler av opprinnelig karakter blir bevart, hovedfasaden uforandret, nytt vindu i sideveggen eller på bakveggen

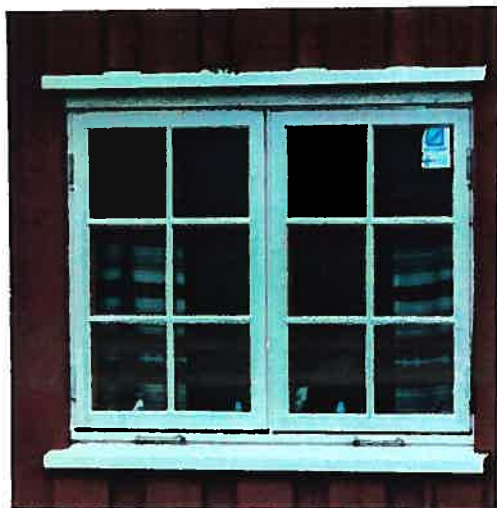
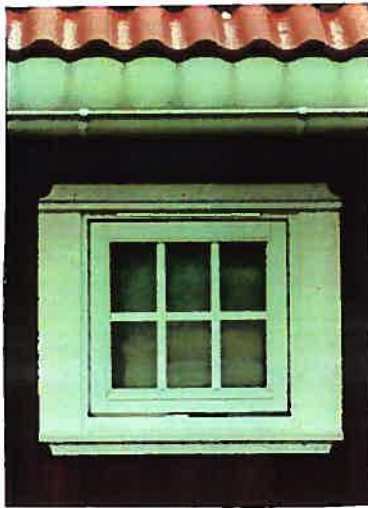
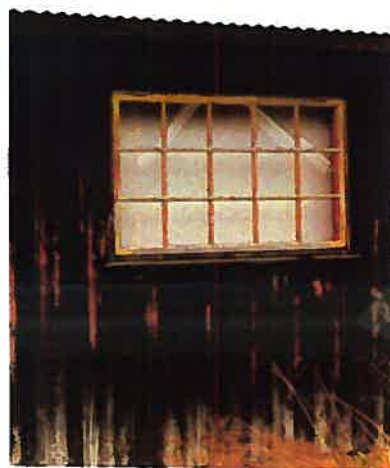
Fig. 38: Nye vinduer, med mindre og større avvik fra den lokale byggeskikken: a) nytt vindu av tradisjonell type, men omramming mangler, b) lite vindu, nytt, med spesielle omrammingsprofiler, litt for "pent", c) stort, horisontal preget format uten omramming, helt fremmed i byggeskikken

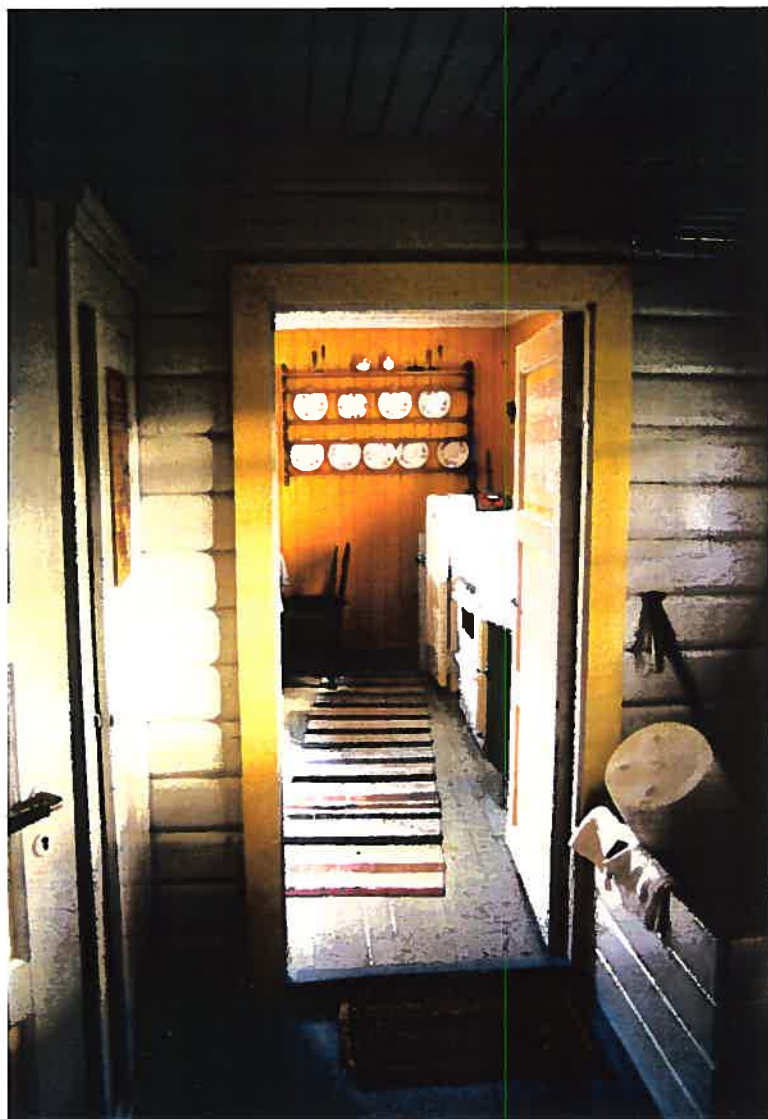
Fig 39: Interiøret av sagstua (bygning nr. 51), et autentisk bevart interiør

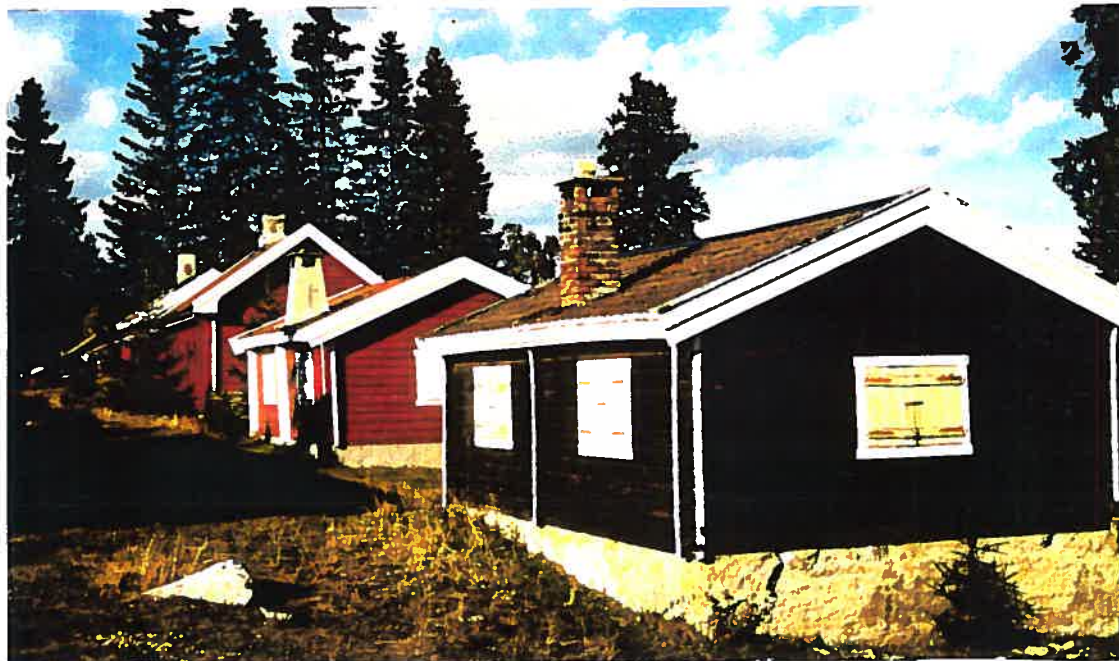
Plassering av bygningene i åpent terreng og med liten avstand er typisk. Ved kjørestua var utearealer en gang brukt som beite. Det er stort sett åpen gressbakke, delvis med fjell og gråstein rundt husene med noen busker og trær. Individuelle hager eller inngjerdinger som skiller hustomter fra hverandre er ikke typisk, arealet har vært felles og bygningene har ikke egne tomter rundt huset (almenningen er grunneier). Det gir utearealet et helhetlig preg av felleskap og gir mulighet for å gå rundt i området. Pga. beite var noen større sammenhengende områder inngjerdet. For stallene var en lett og åpen tilgang med hest nødvendig.

Fig. 40: Hyttene ligger fritt i det åpne landskapet

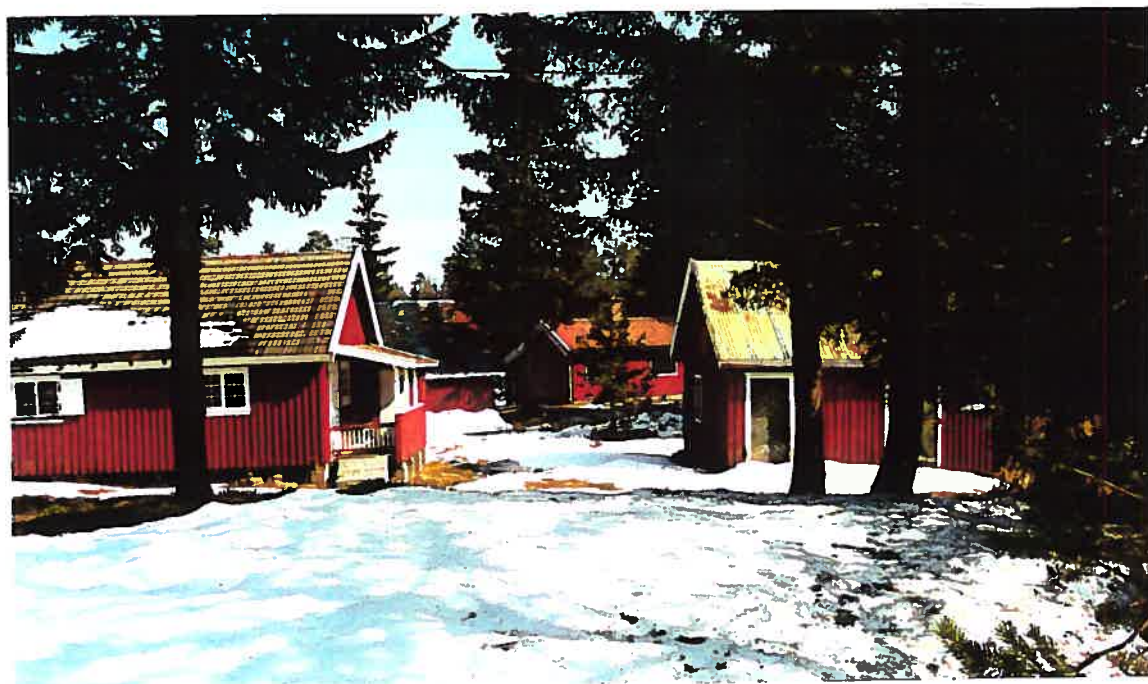
Fig. 41: Engelskrødt for fasadene og hvit for vinduer, omramminger, vindskier etc. er det dominerende fargemønster på Skjervetråkket.

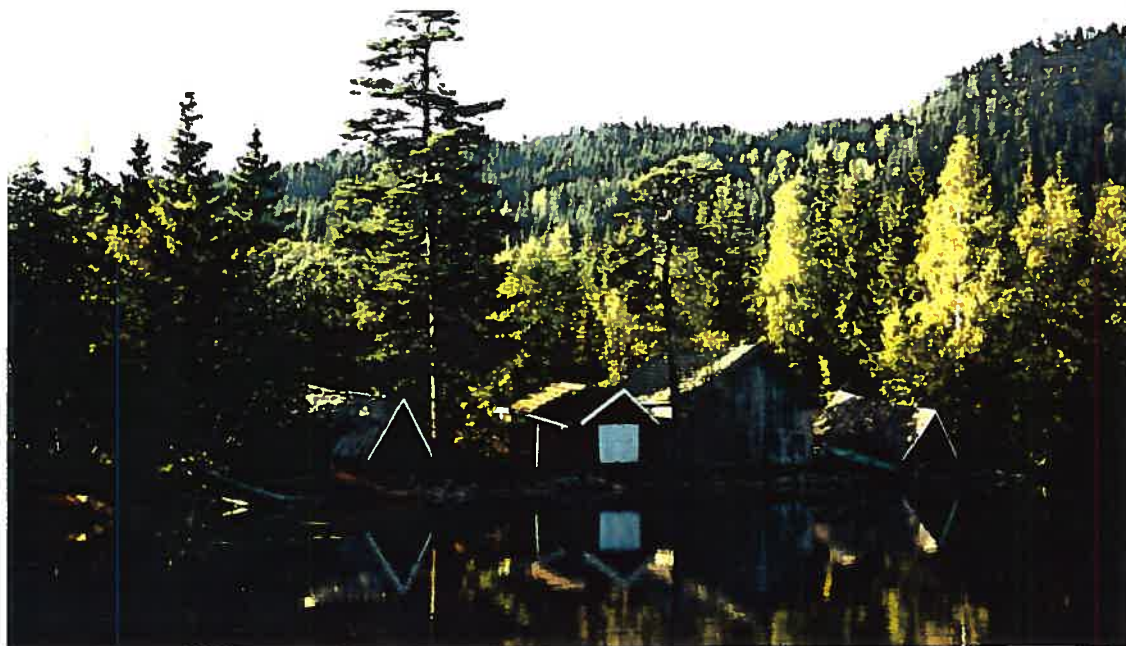
Fig. 42: Båthusene ved Skjellbreia

Den eksisterende båthusrekka er en sjarmerende del av miljøet, men båthusene bør vedlikeholdes før de forfaller. Selv om de kan være noe trange i bruk, bør de trekantede båthusene beholdes, og det ene som har forfalt og blitt revet bør rekonstrueres og gjenoppbygges.
