# Veisalt og planter – en krevende kombinasjon?

Av Per Anker Pedersen

Institutt for landskapsarkitektur LANDSAM, NMBU

7. mars 2019

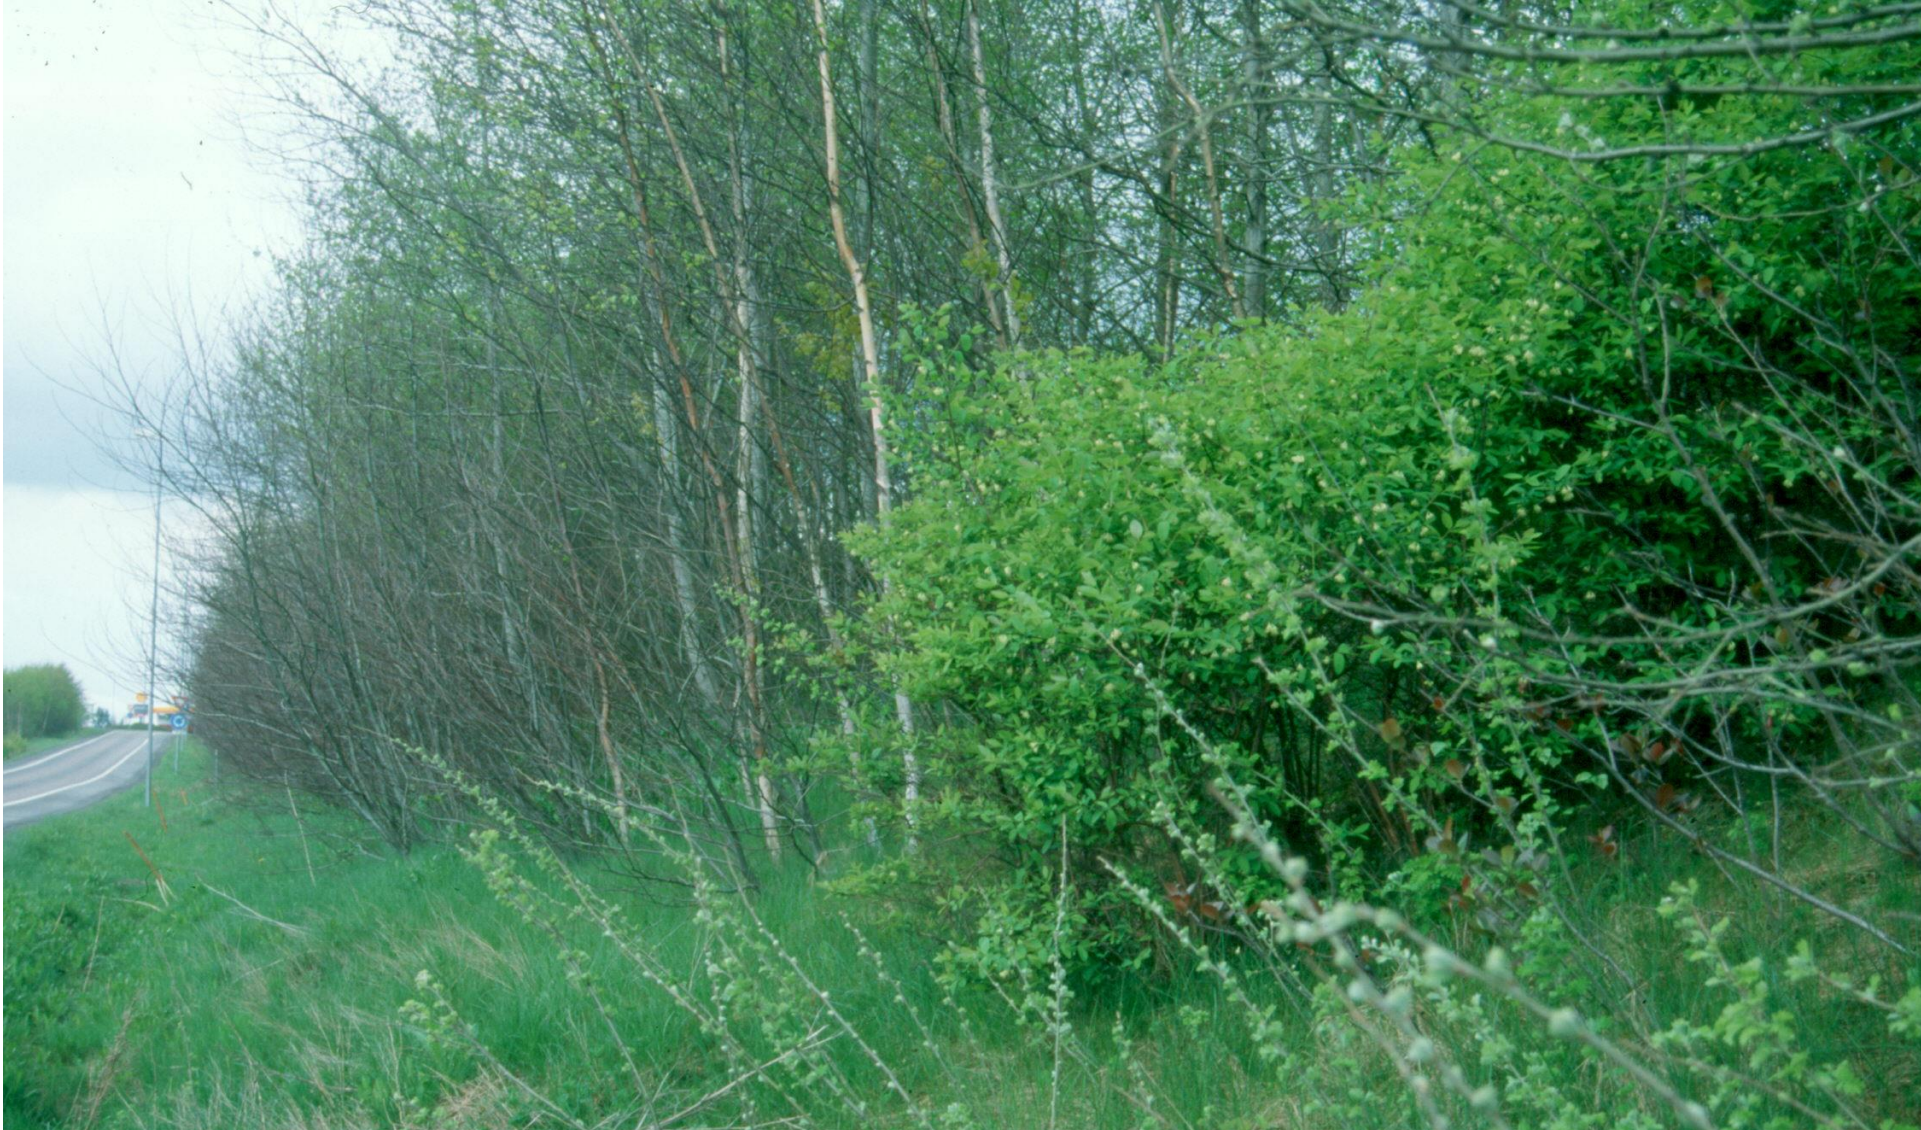
Busken blåleddved i forgrunnen er blant de mest tolerante mot saltsprut. Dessverre mindre aktuell nå pga økologisk risiko og søknadsplikt.

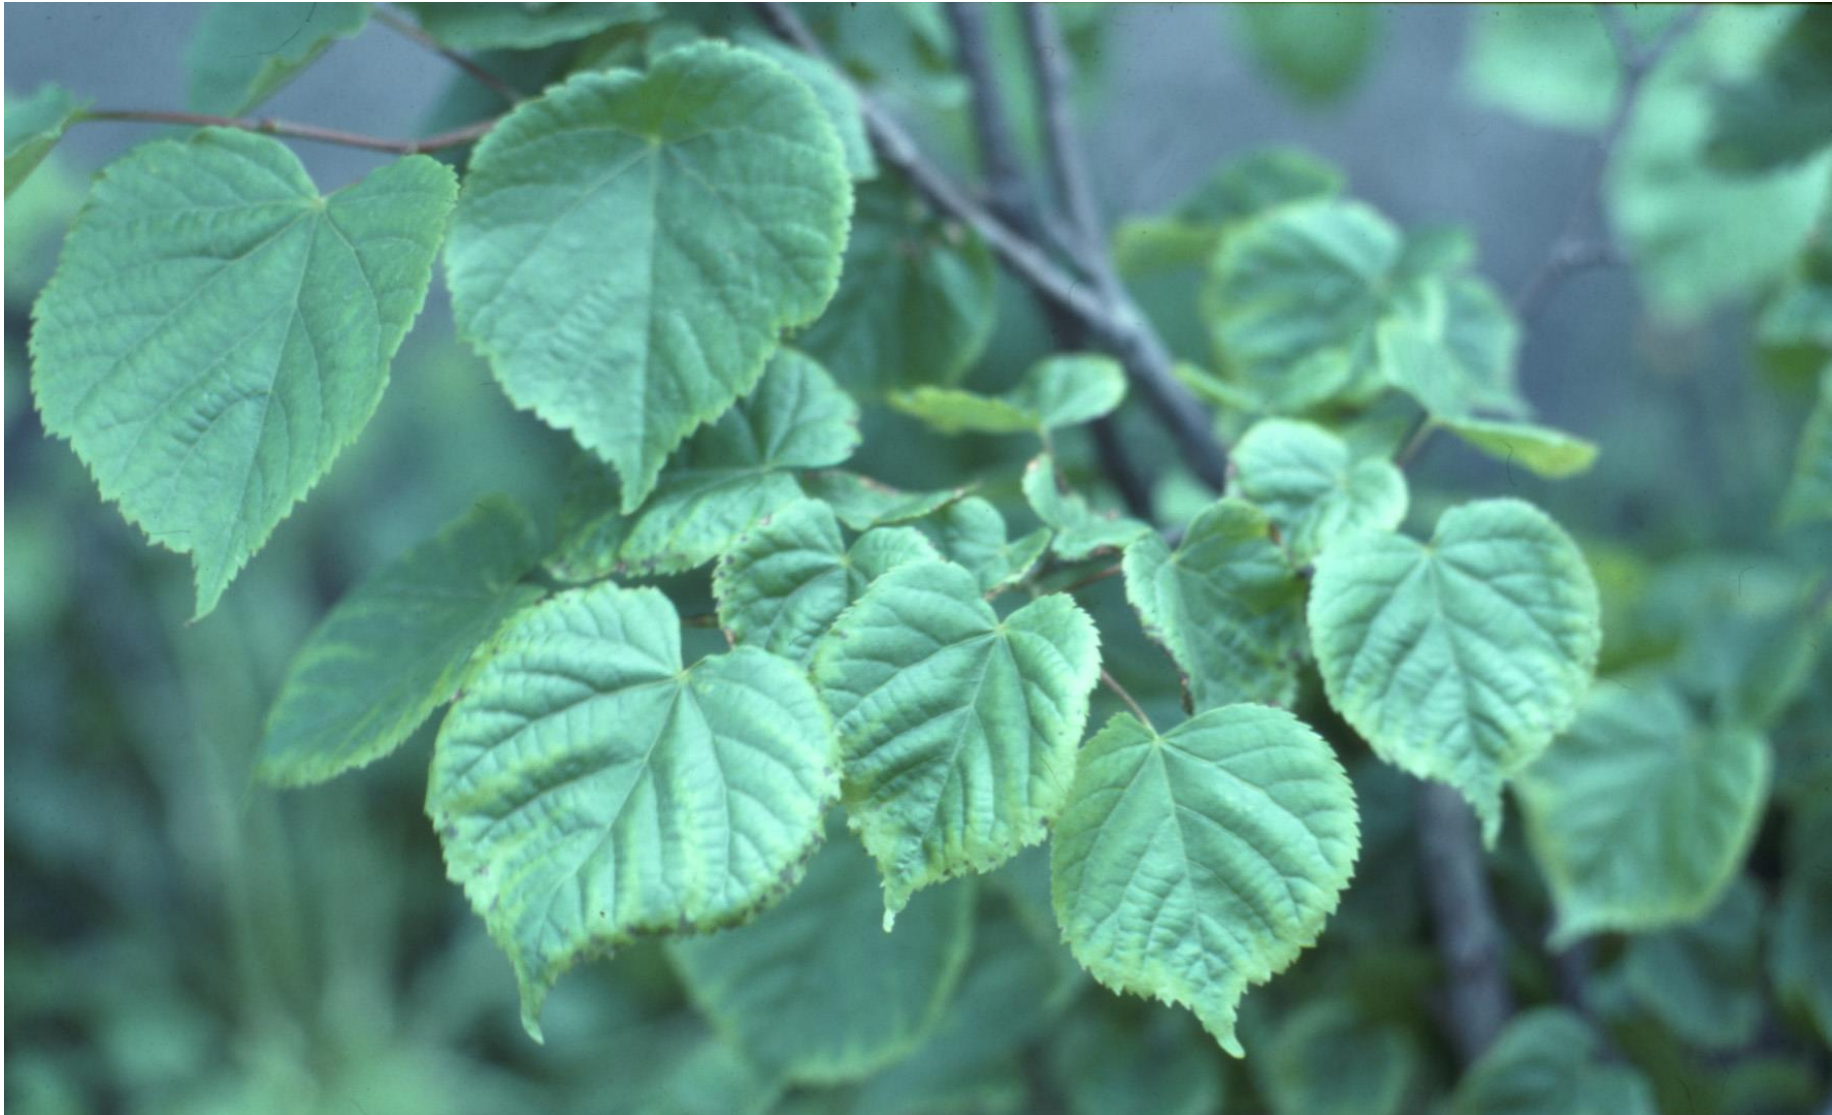
Begynnende saltskade etter opptak fra jord. Salt (særlig klorid) akkumuleres i bladrande og kommer opp i giftige nivåer. Vevet blir klorotisk (gult) og deformert.

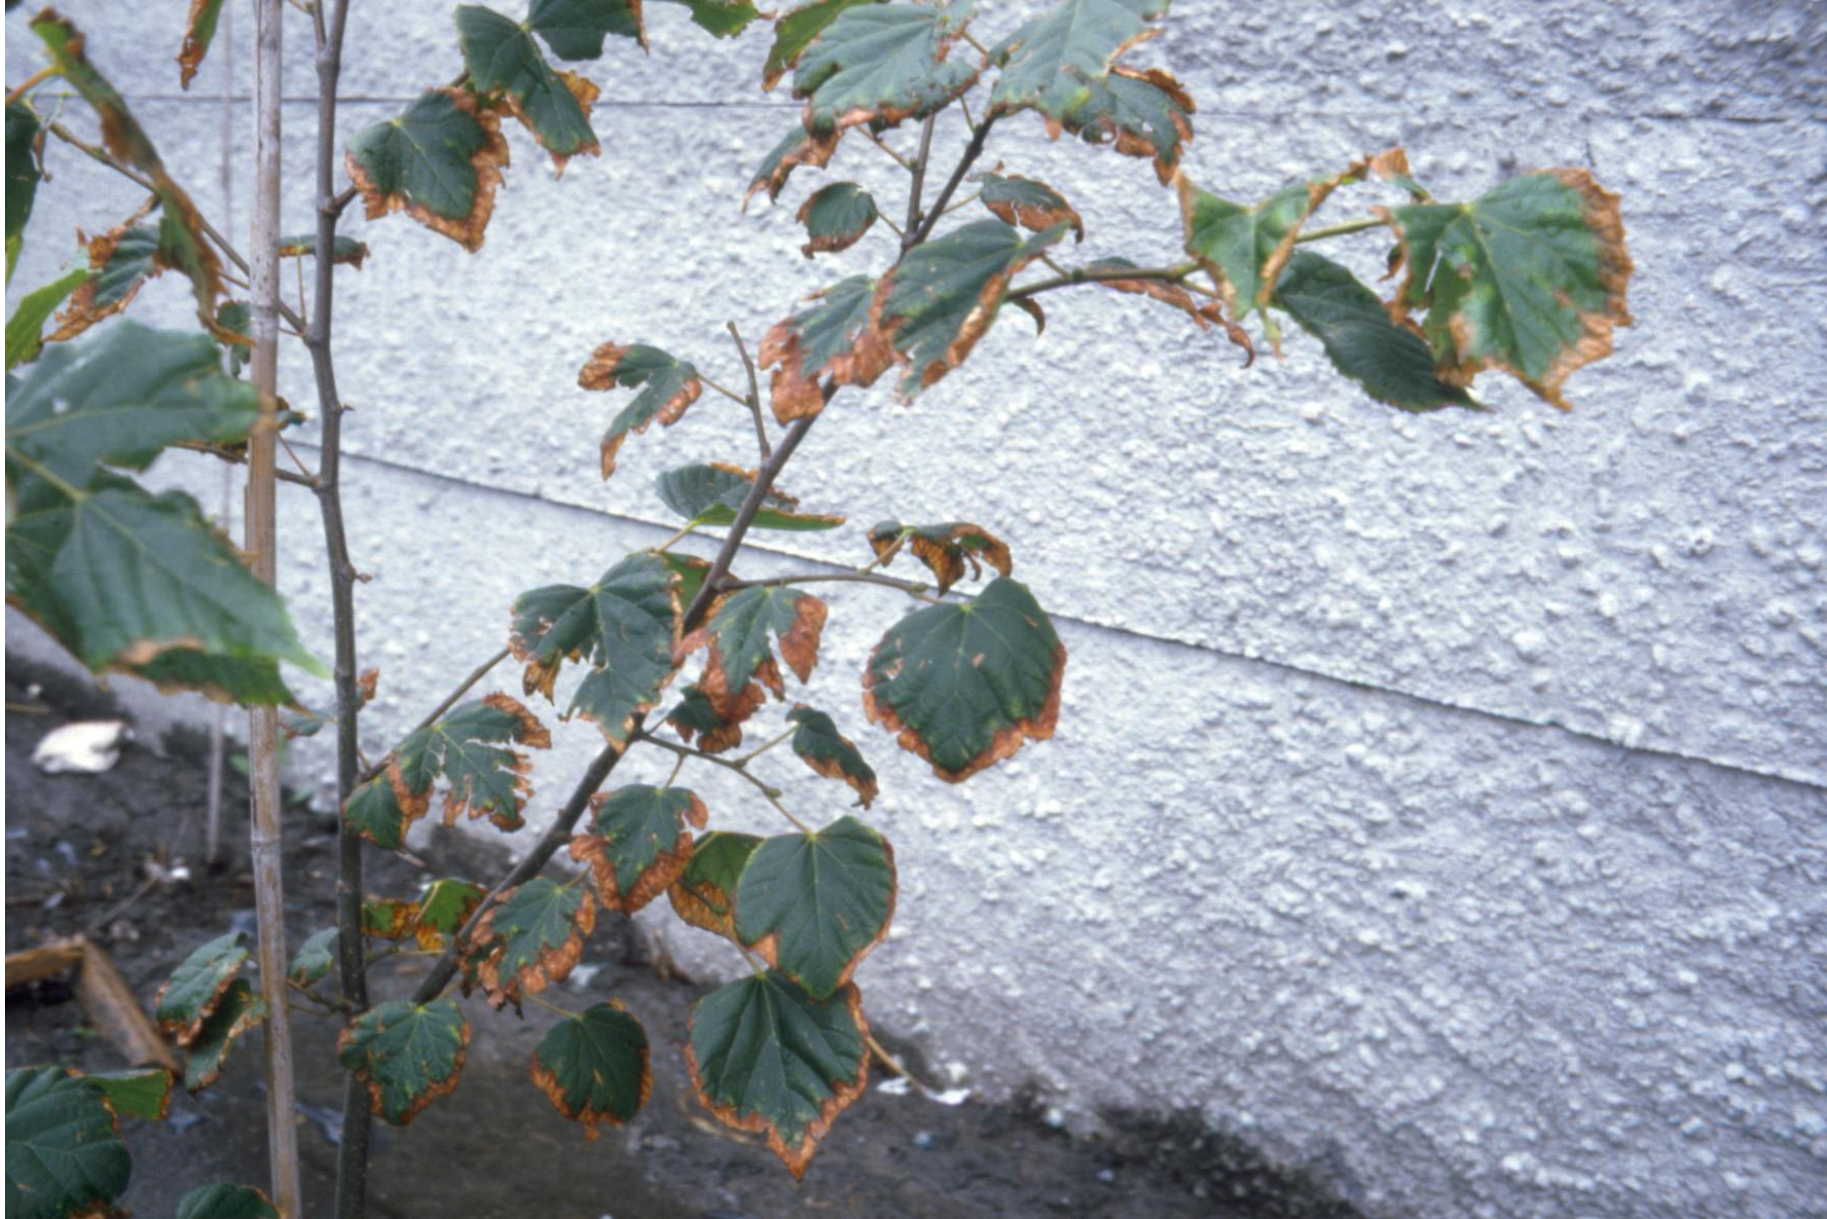
**Samme tre etter ca 3 uker. Typiske bladrandnekroser er utviklet og i tillegg har vindslit har revet bladene delvis i stykker.**

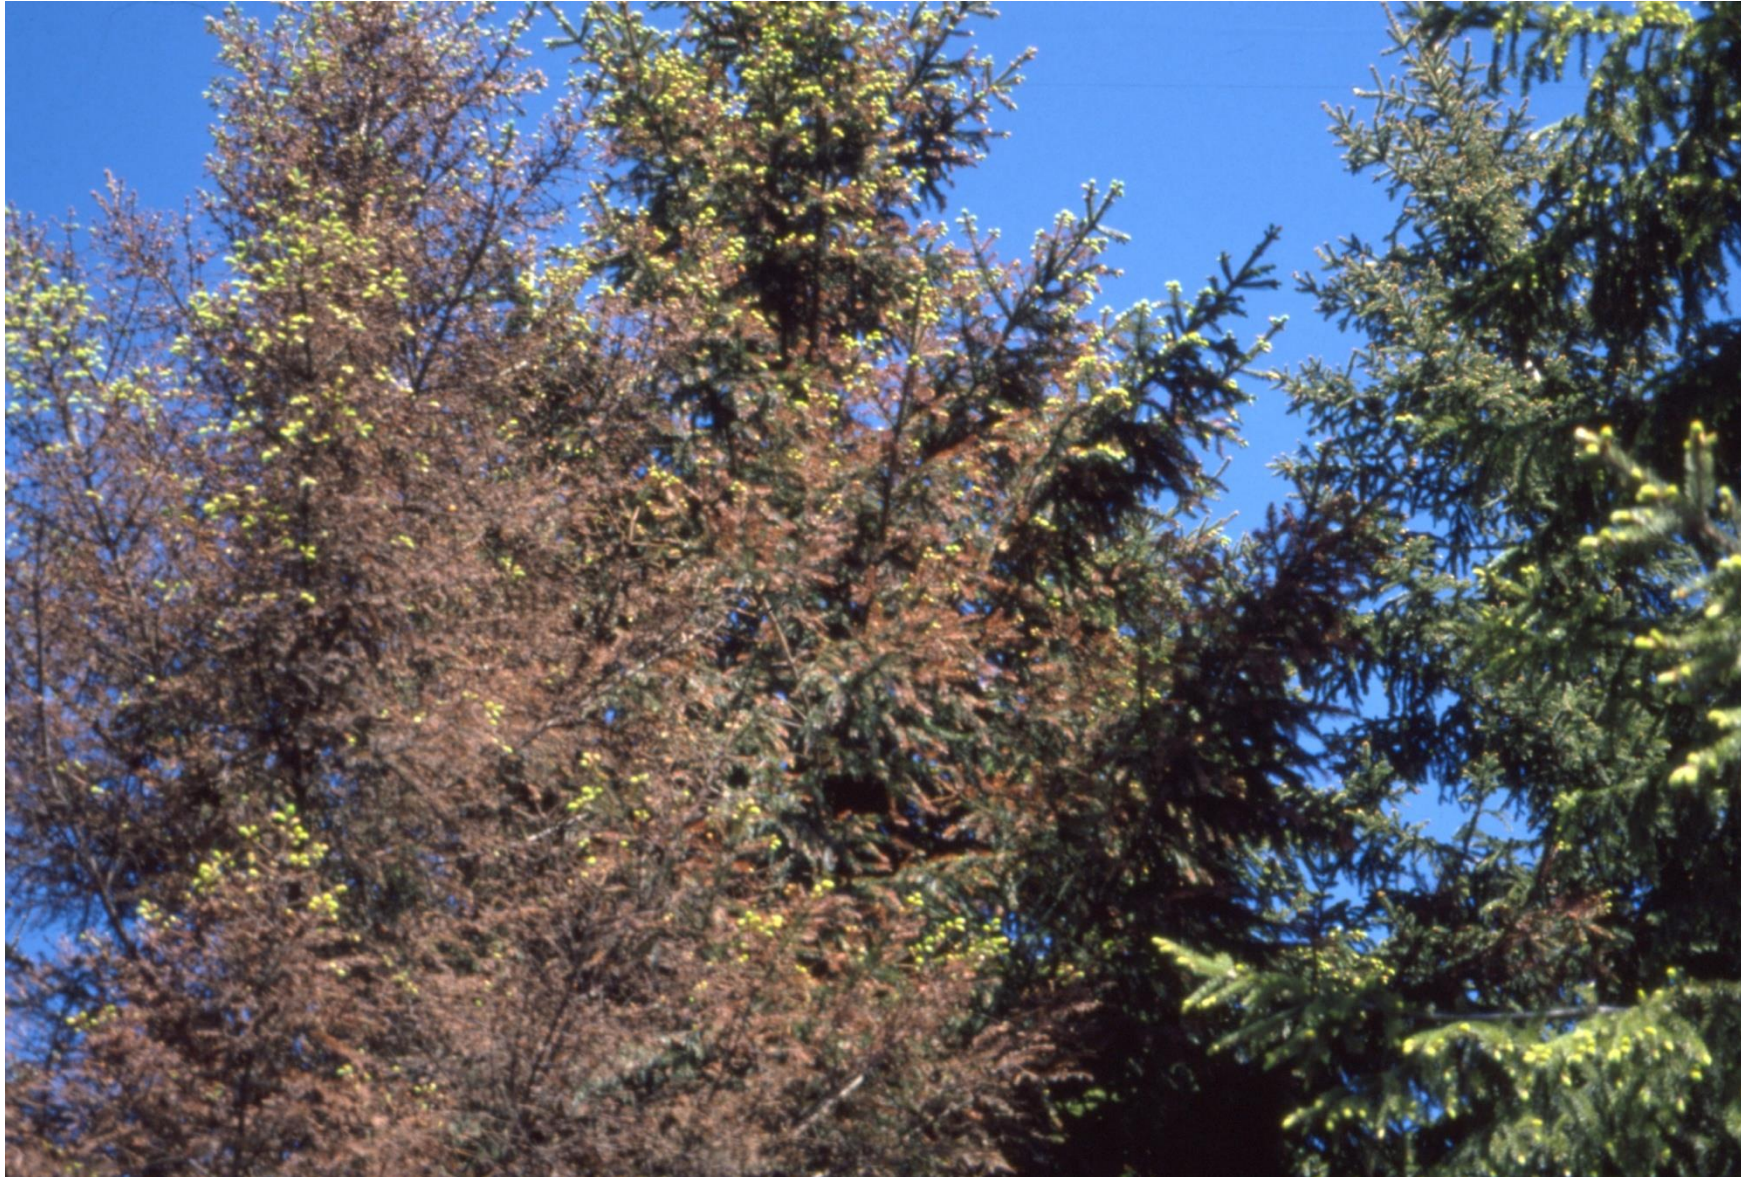
Skader på gran etter. E6 Hedmark. Eldre nåler skades først.

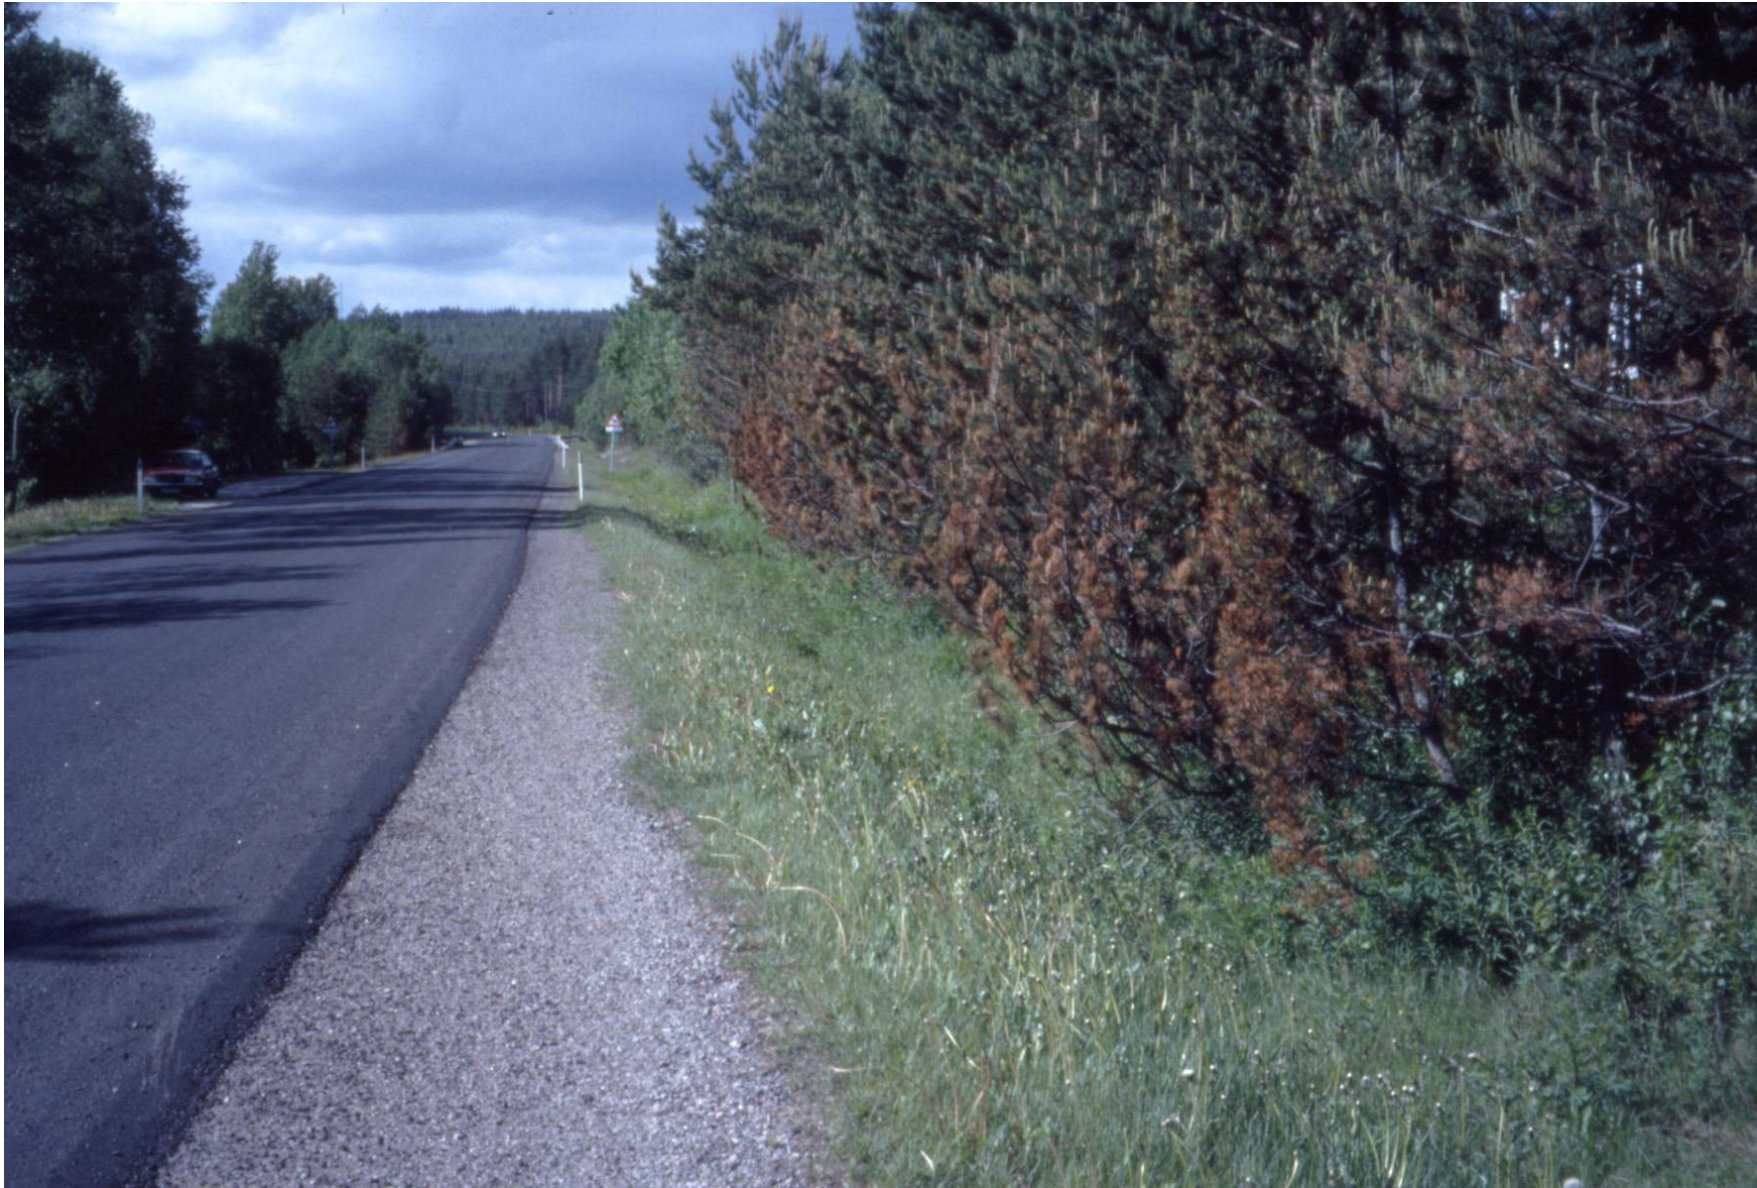
**Saltsprutskader på buskfuru Rv2 ved Kongsvinger, ca 1993. Ensidig skade på veisiden.**

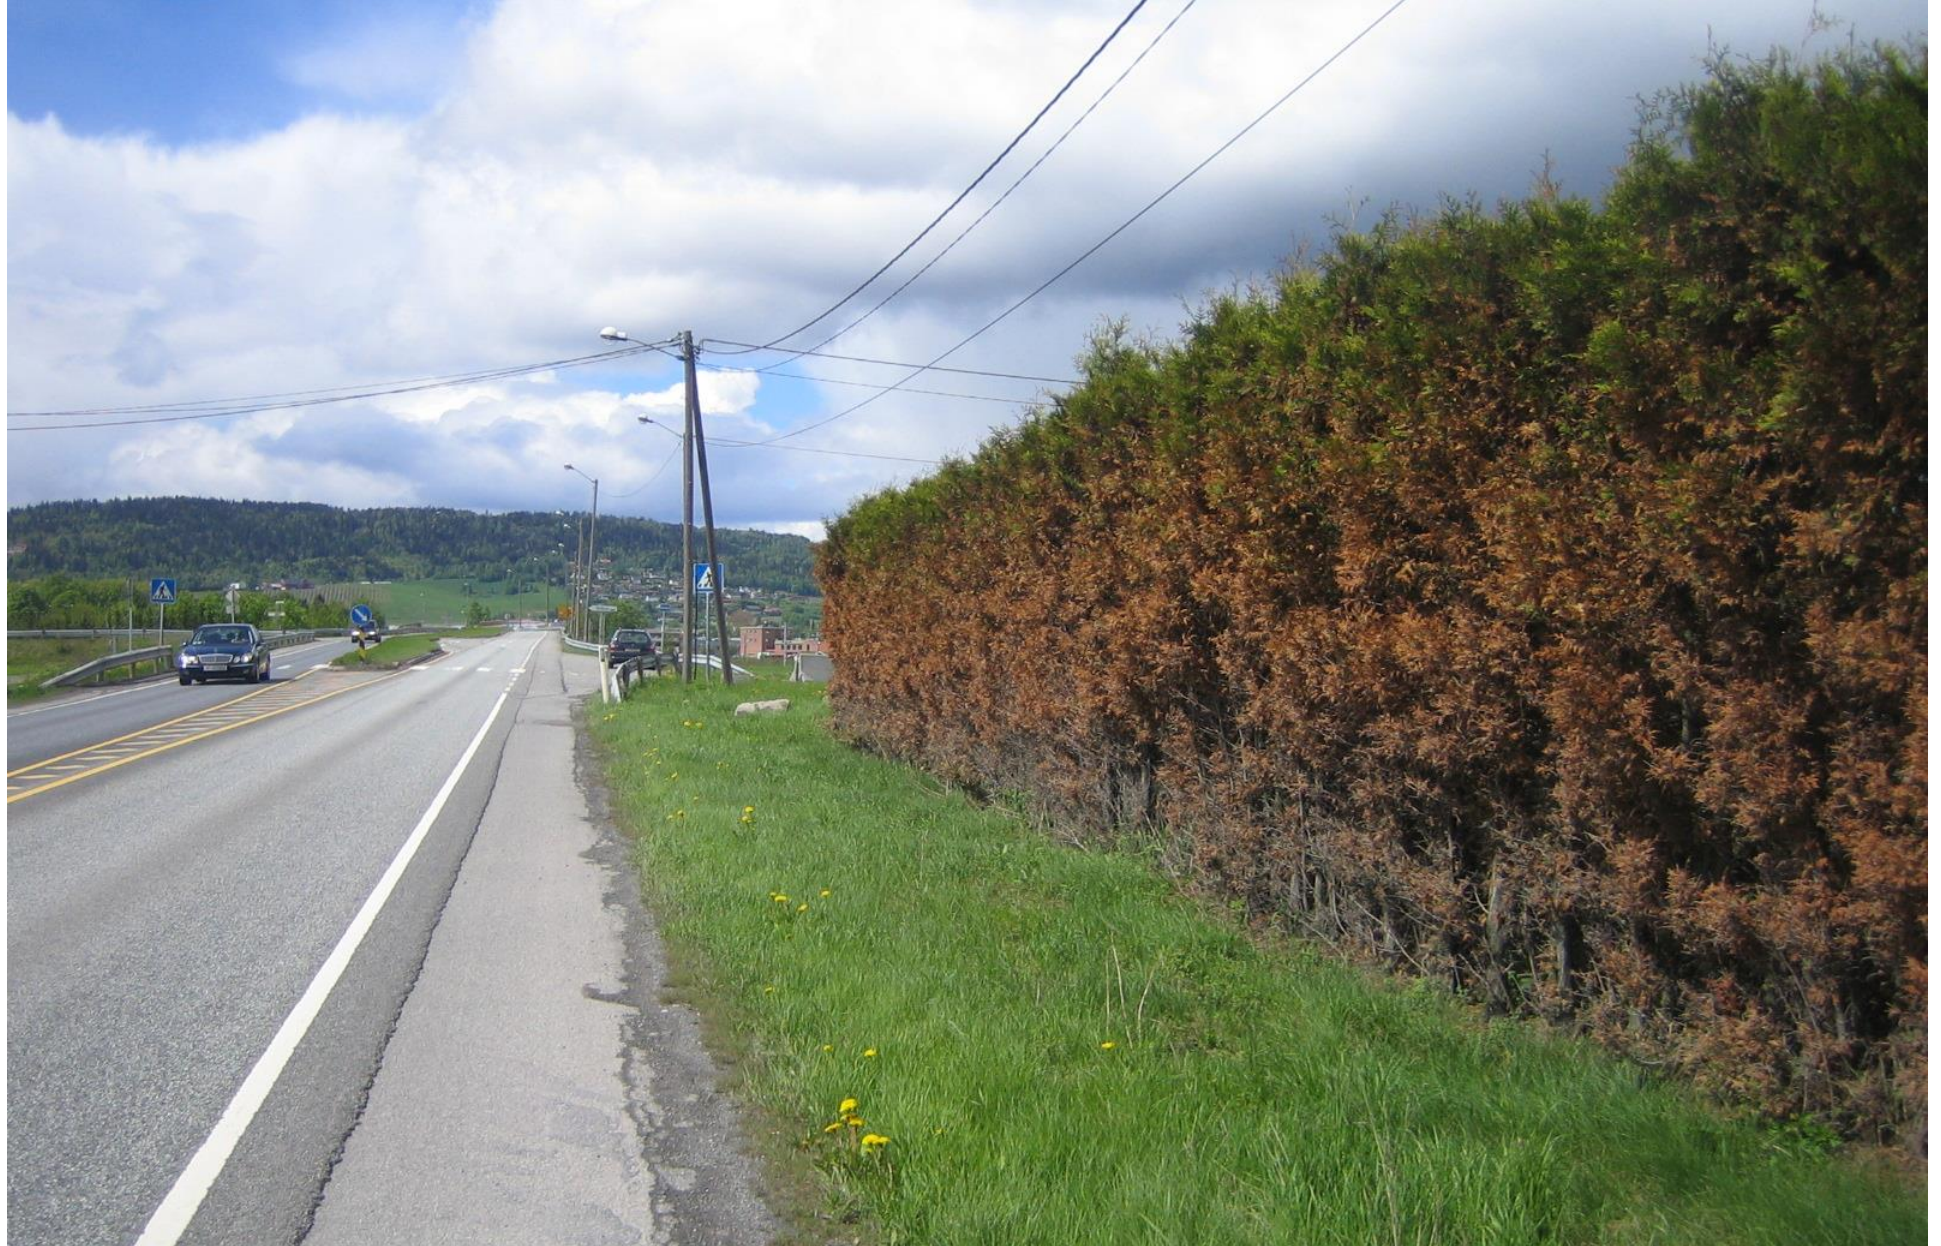
*Thuja* hekk, Lier i Buskerud 2006. Typisk skade på hekker av bartrær. Det var omtrent tilsvarende skader i 2010 og i 2018.

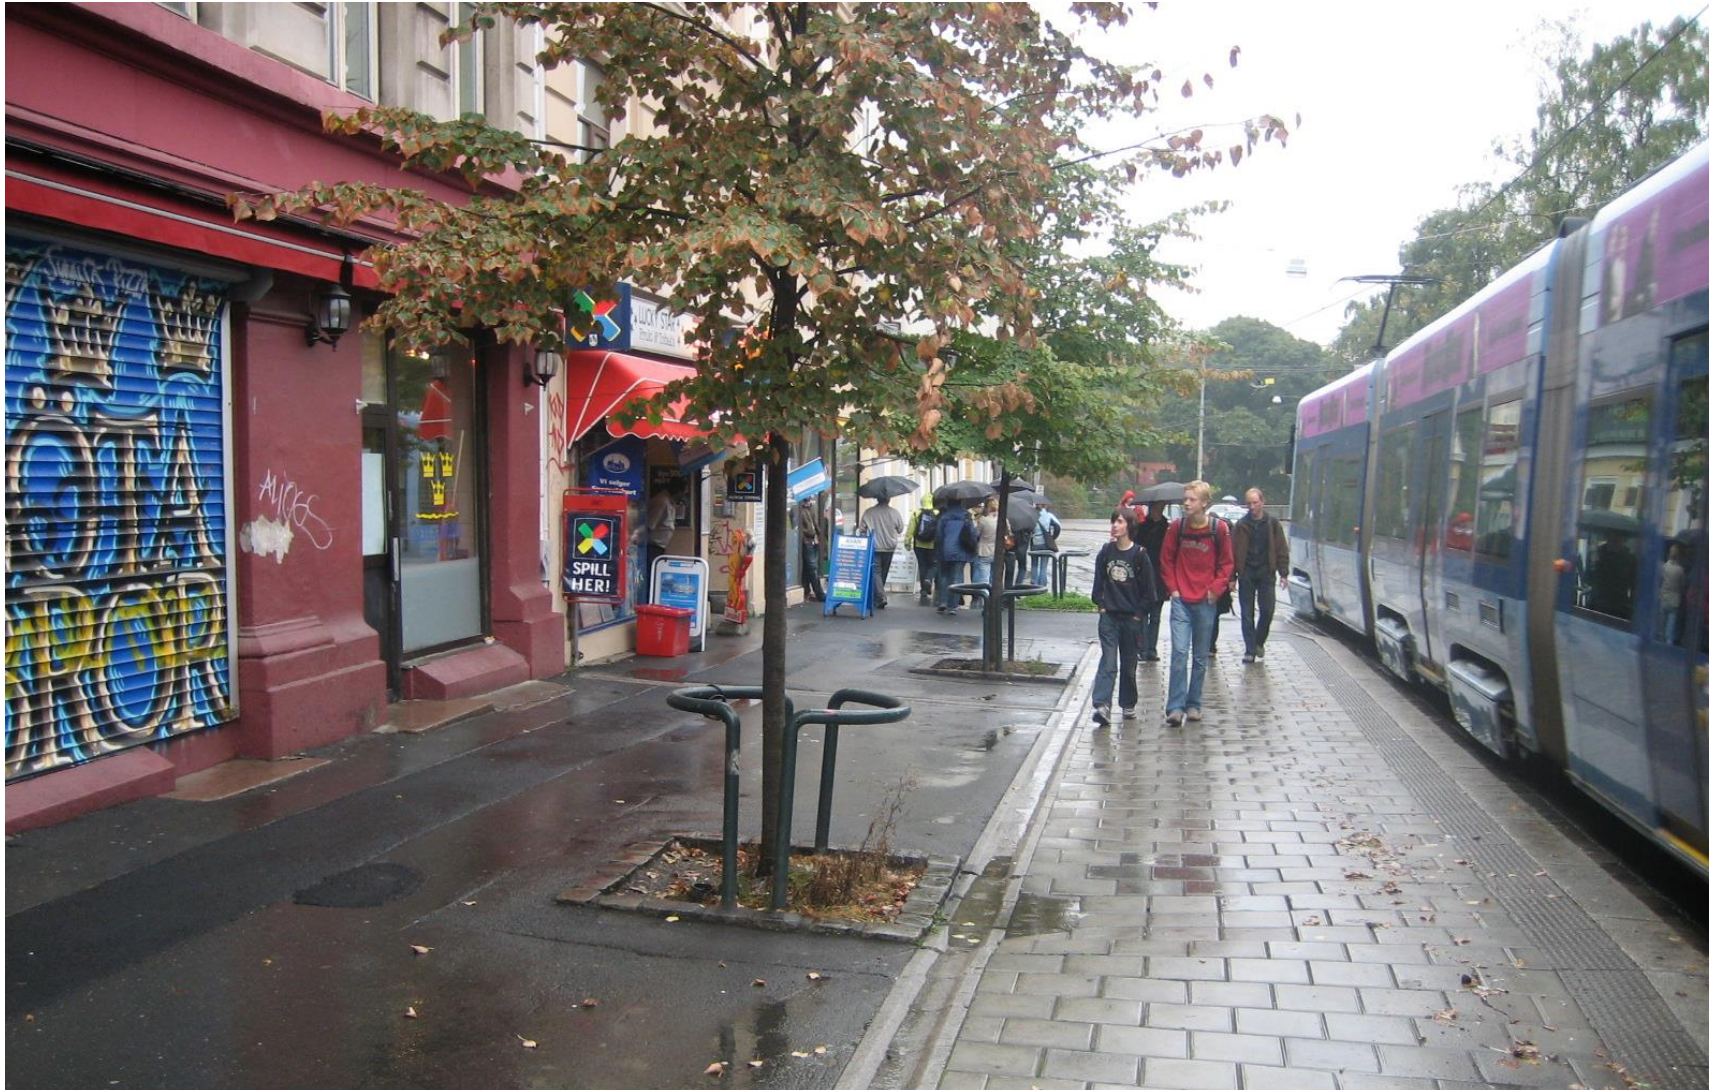
Typisk urban situasjon. Saltet trenger ned i jorda og faste dekker beskytter mot utvasking. Bladrandskader på lind i Oslo.

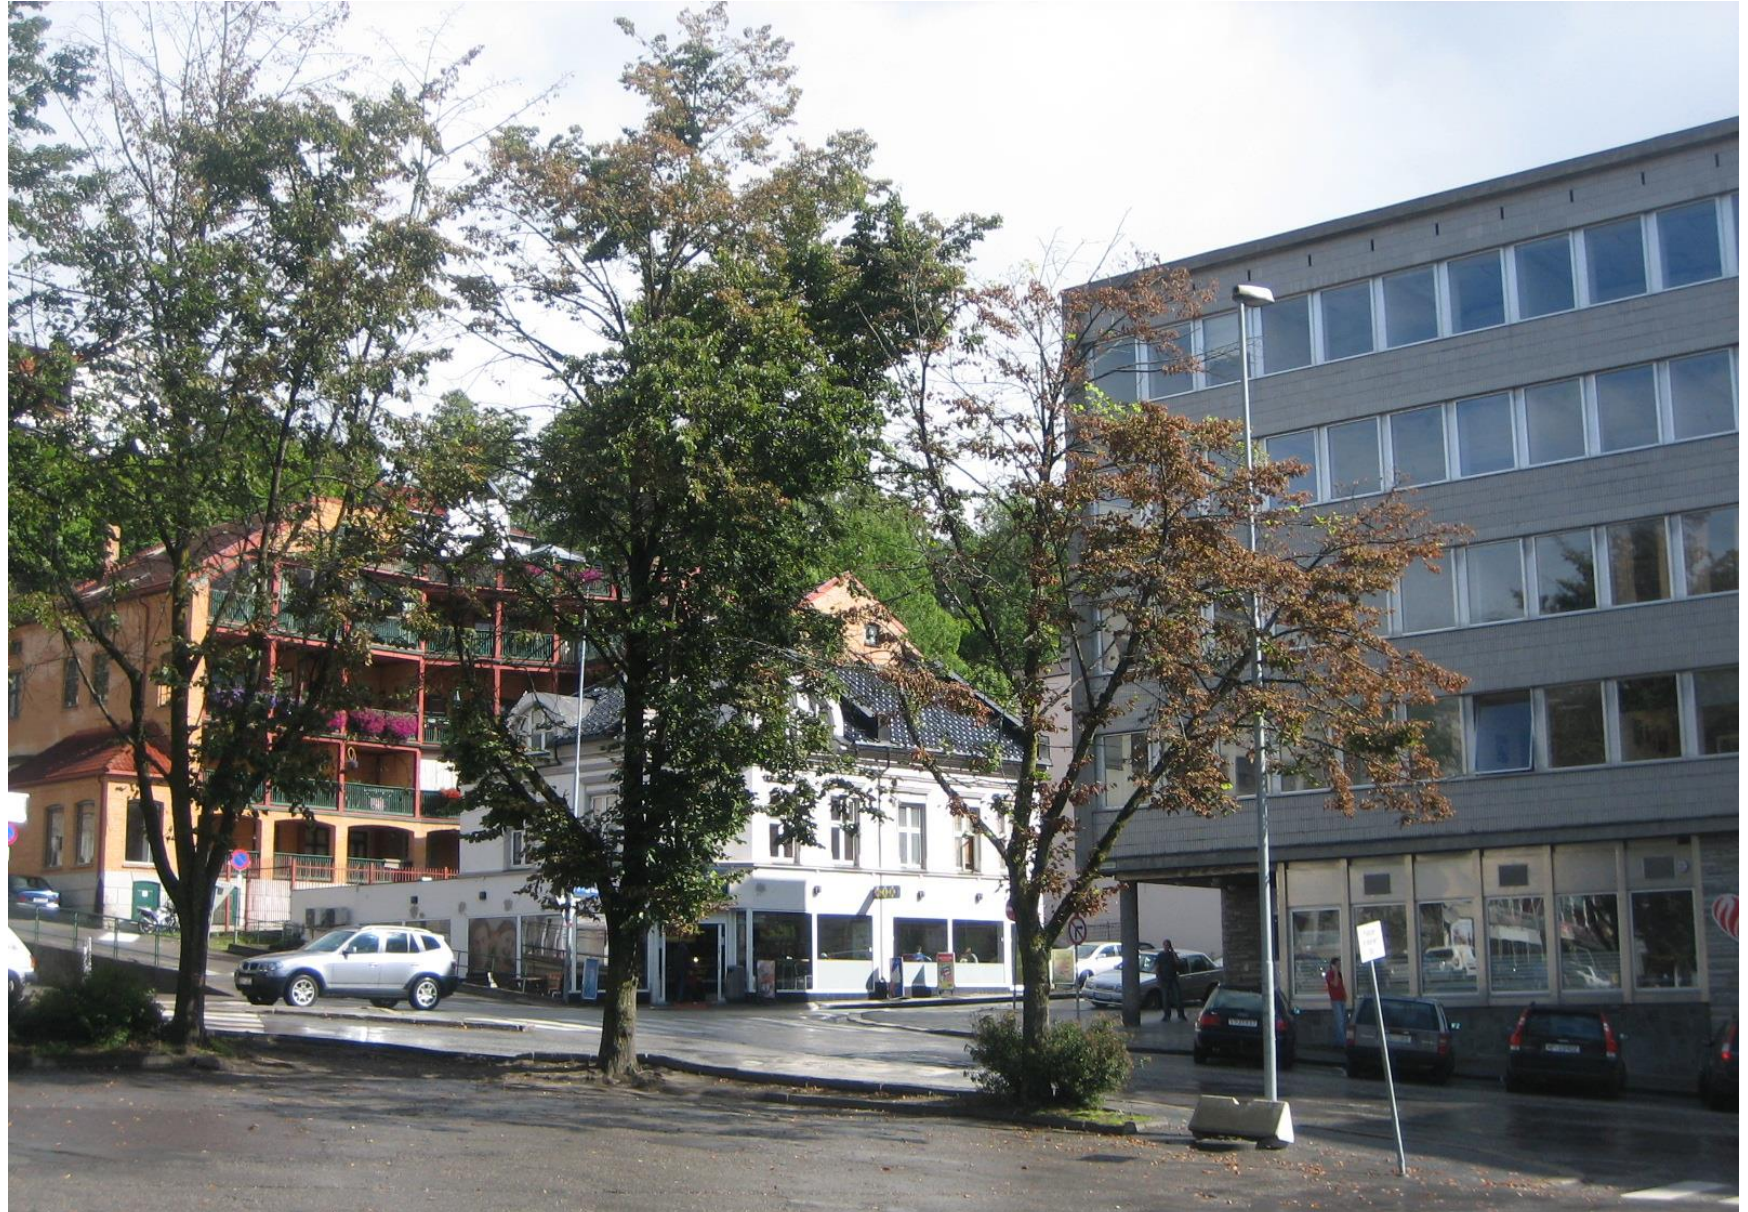
Saltskader på lind i Skien etter flere års påvirkning. Tørre greiner, brune blad og tidlig bladfall

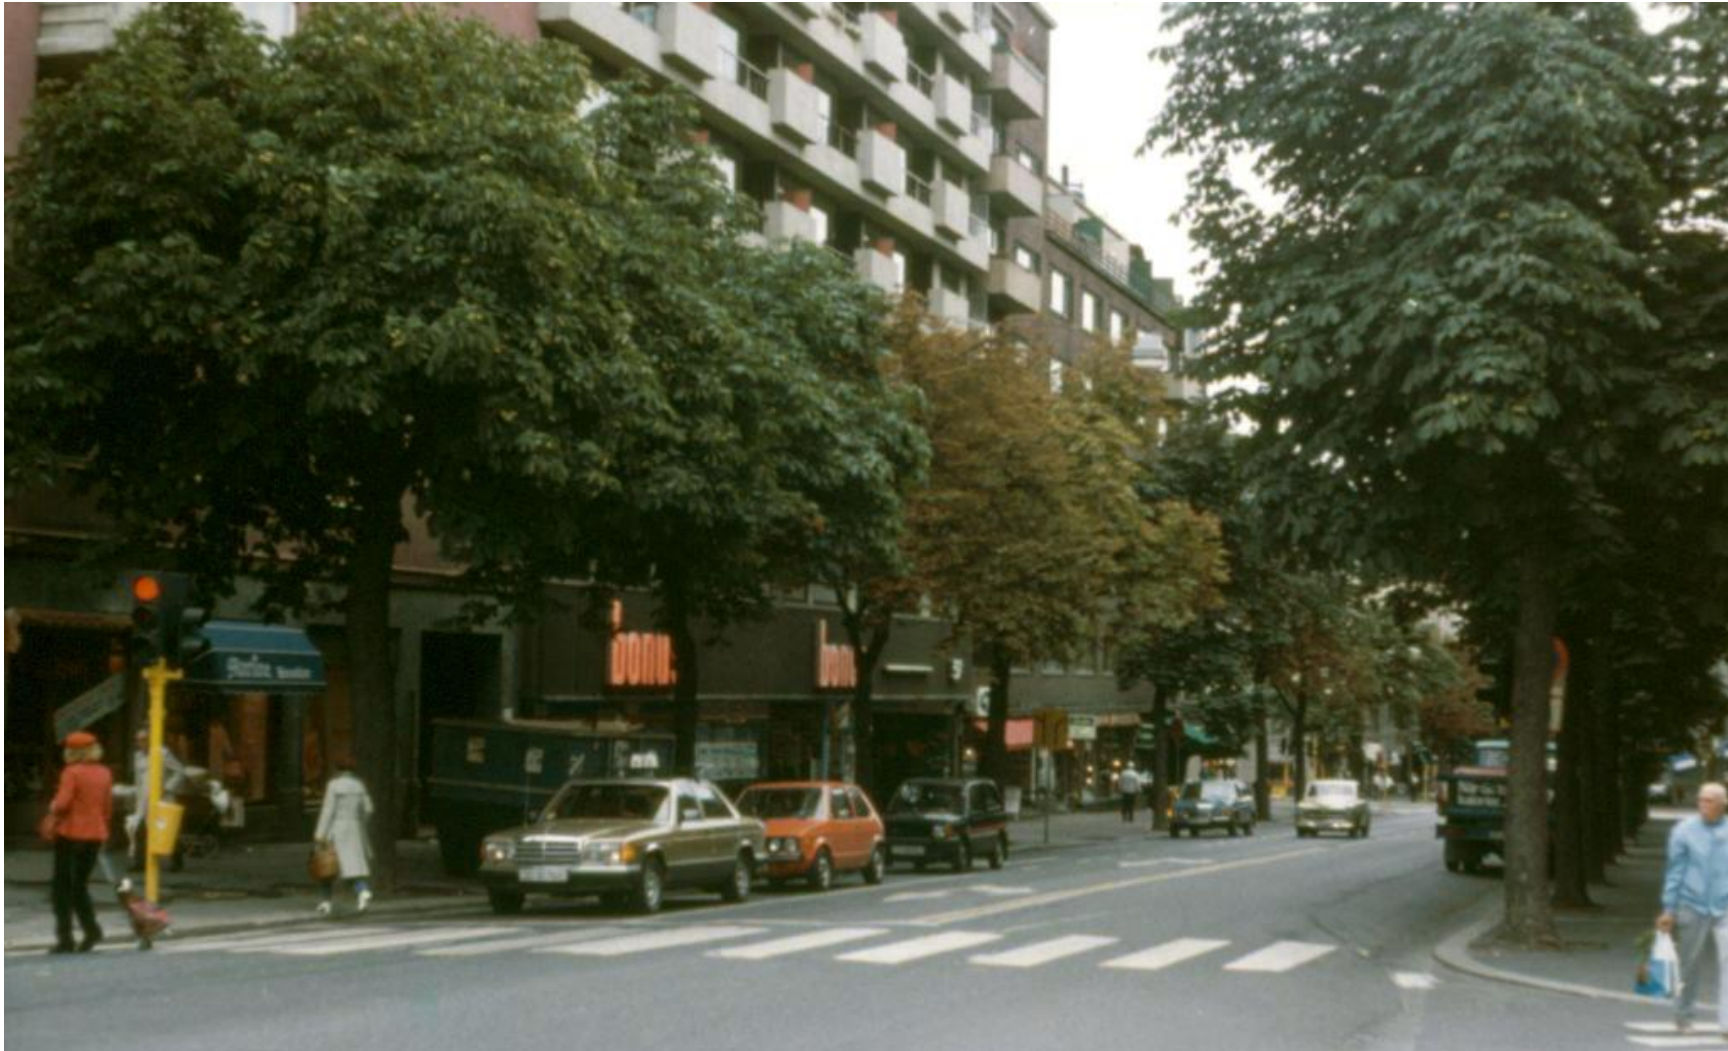
I Bygdøy Allé har trærne hatt problemer lenge (her i ca 1985)

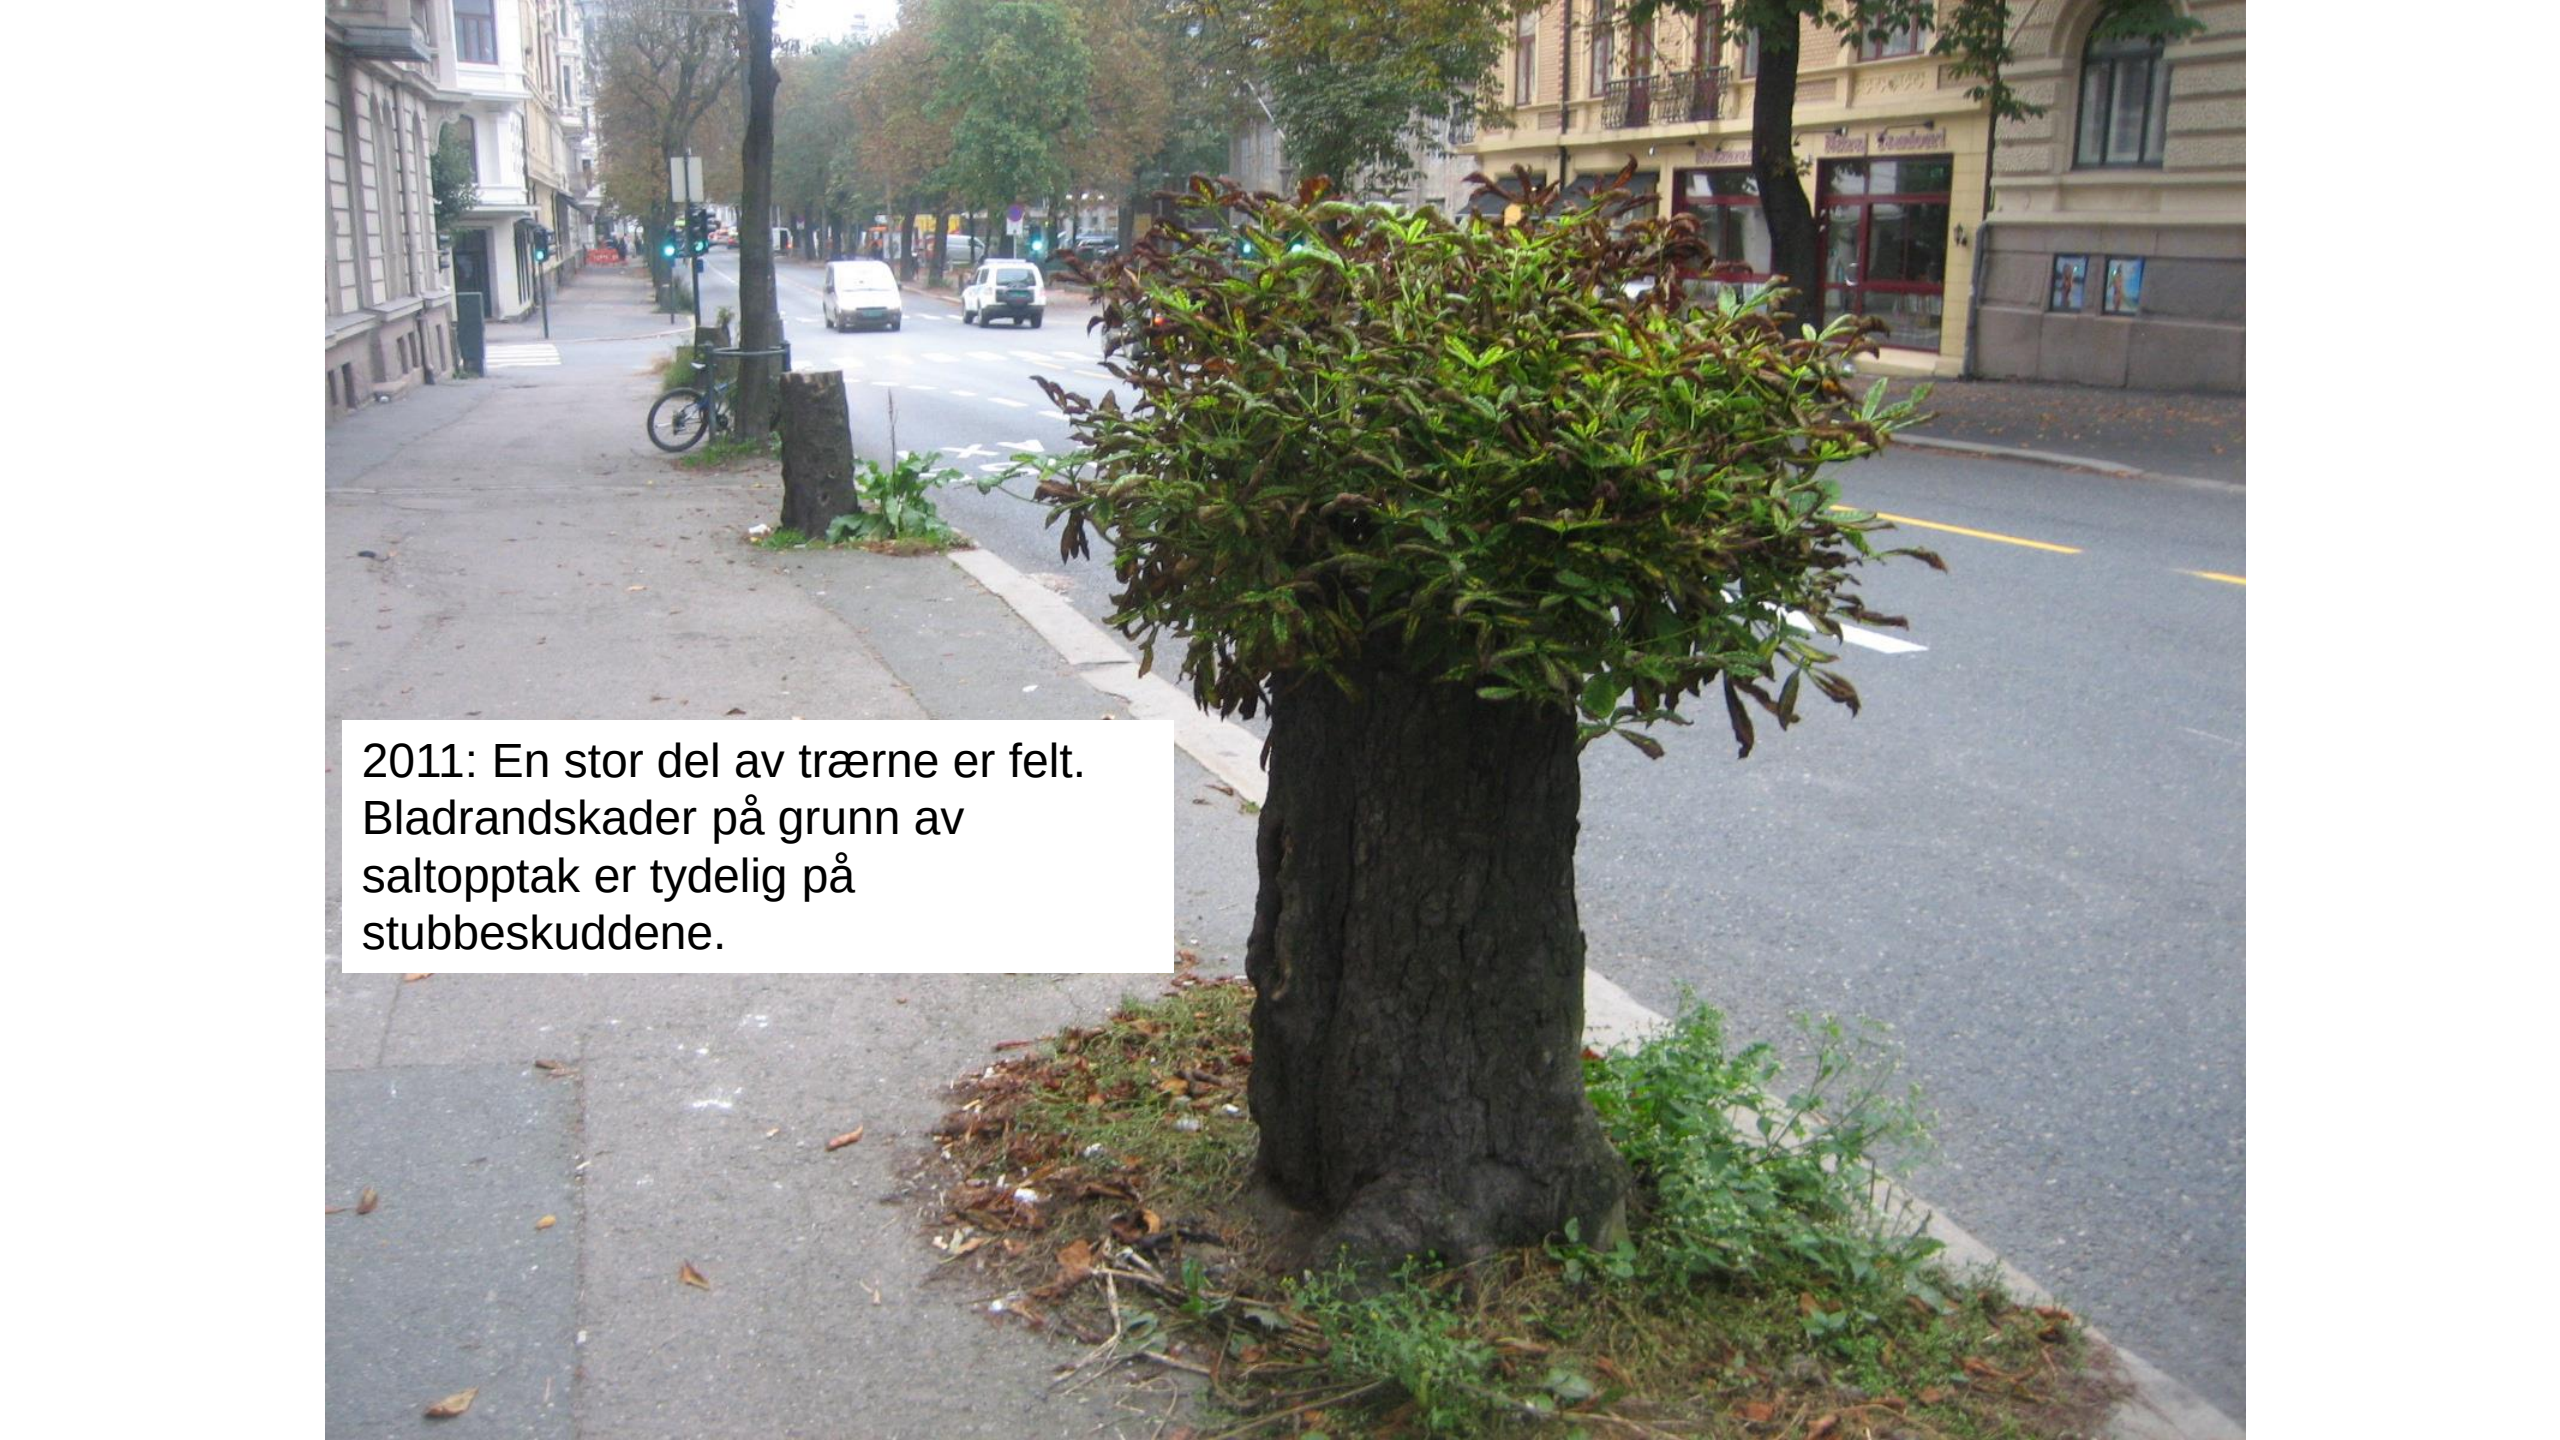
2011: En stor del av trærne er felt.  
Bladrandskader på grunn av  
saltopptak er tydelig på  
stubbeskuddene.
