# Veisalt og planter – en krevende kombinasjon?

Av Per Anker Pedersen

Institutt for landskapsarkitektur LANDSAM, NMBU

7. mars 2019

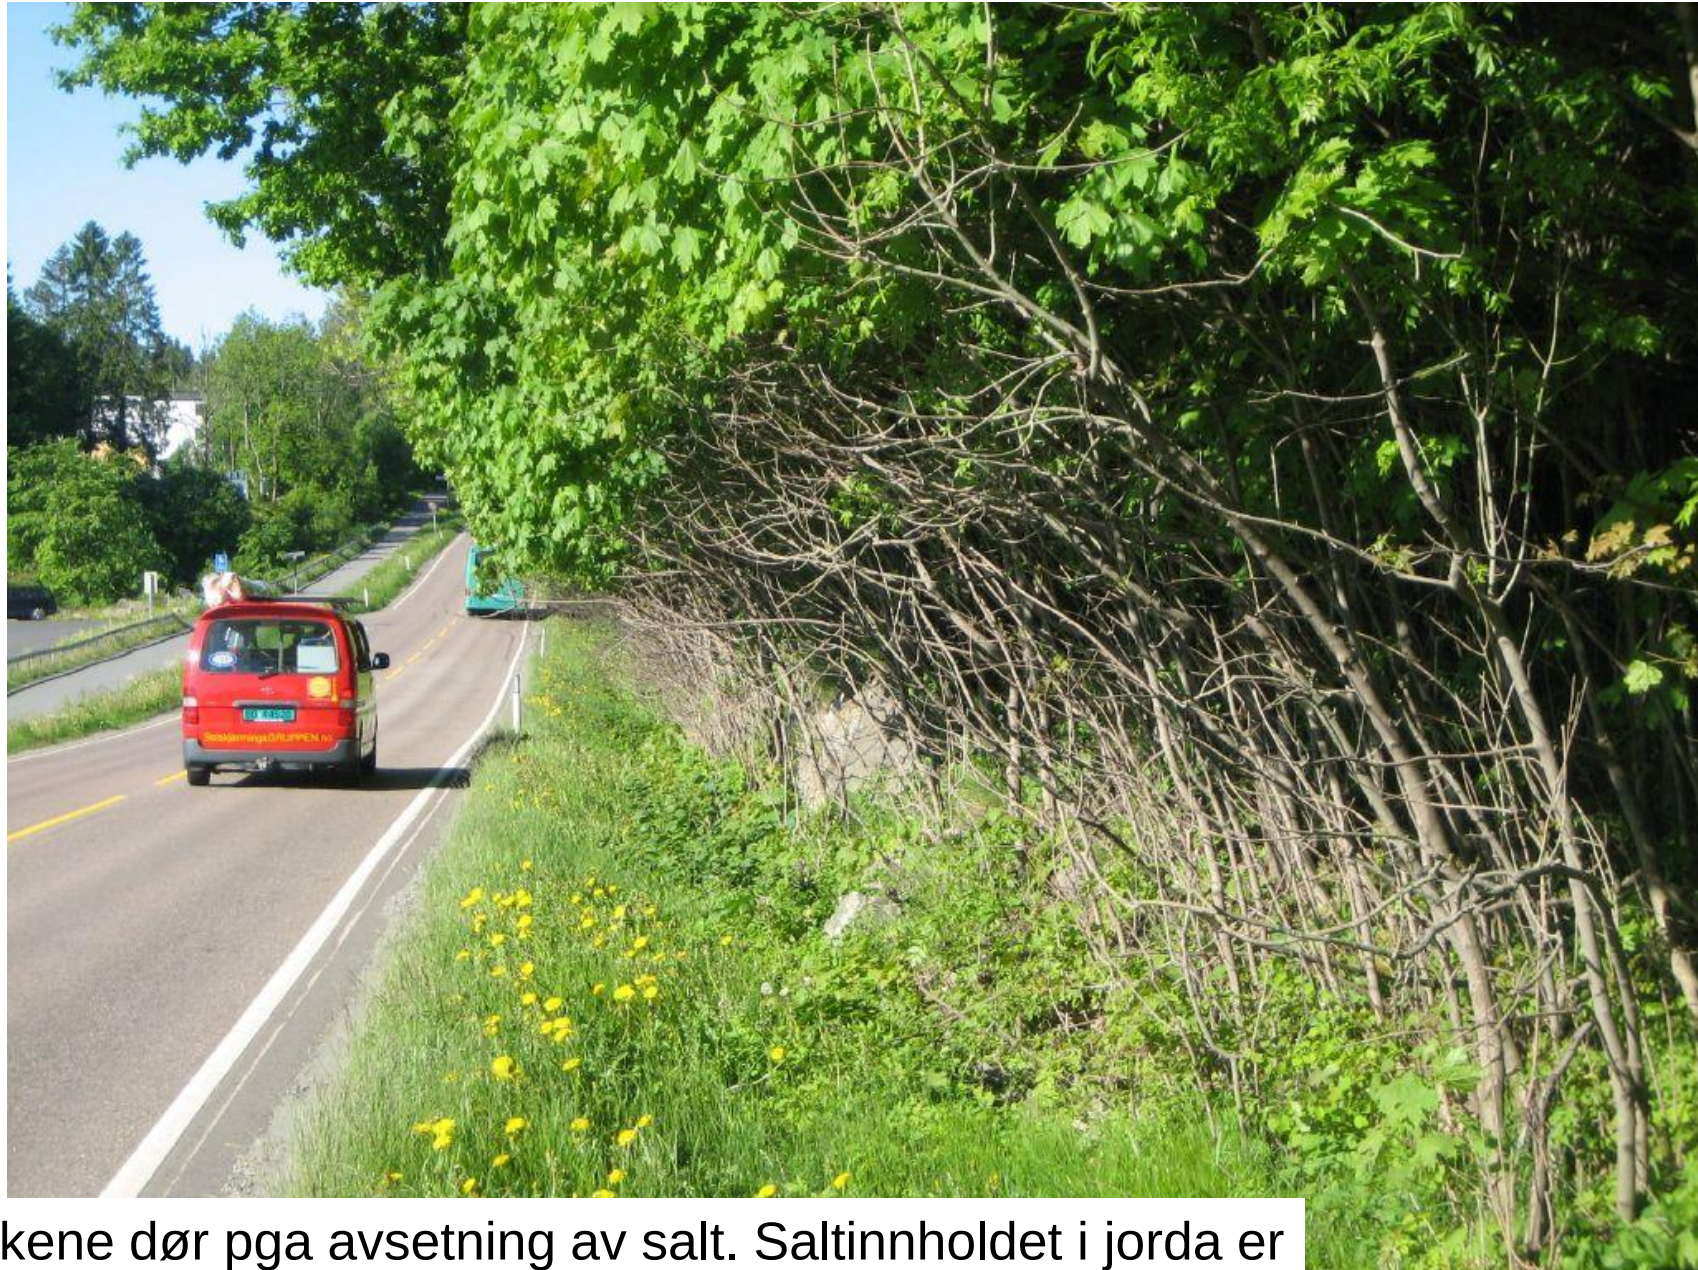
Typisk skadebilde på veger med moderat hastighet og trafikk (2010). Tydelige skader innenfor relativt korte avstander. Lignende men litt mindre skader oppsto i 2018.

Knoppene på nedre del av buskene dør pga avsetning av salt. Saltinnholdet i jorda er her ikke høyt nok til å gi skader.

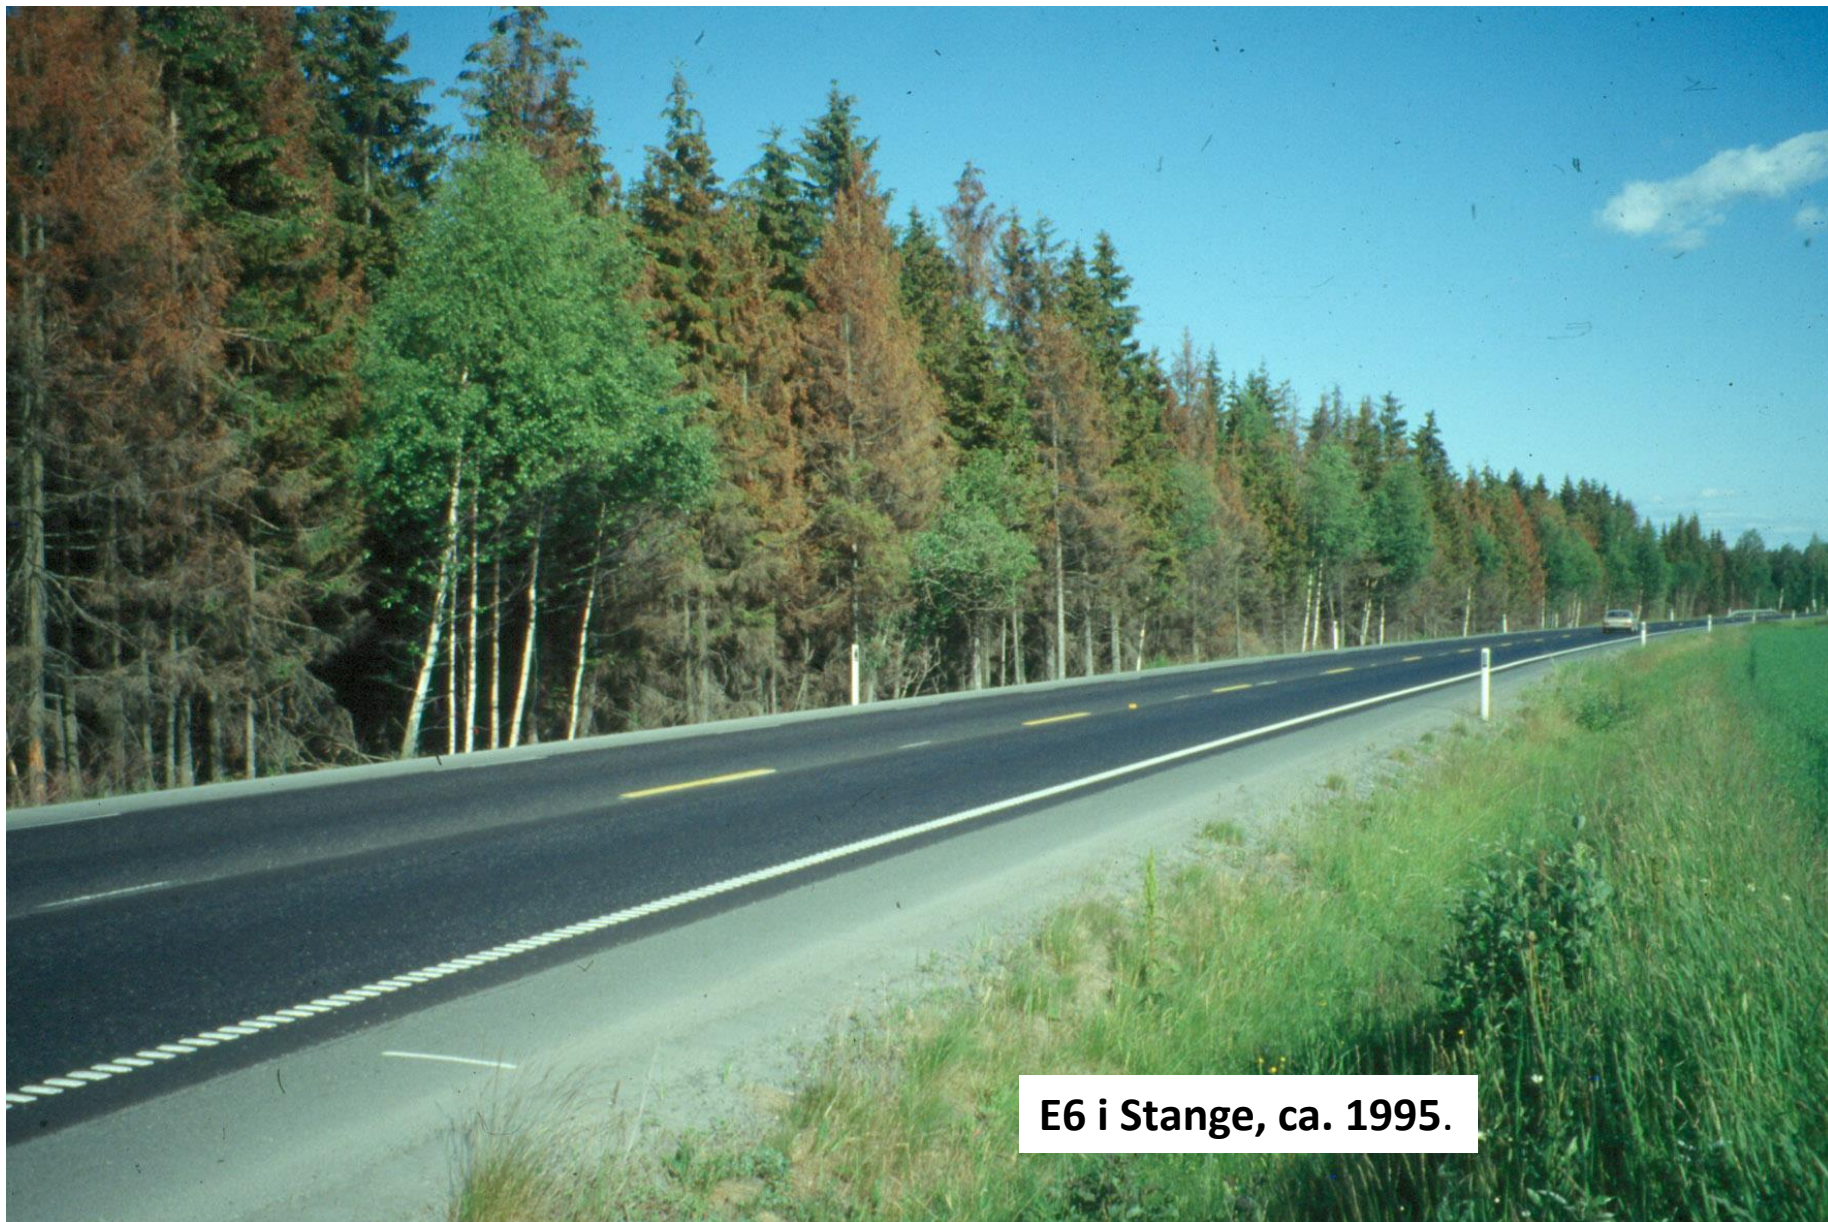
**Store skader på gran pga saltopptak fra jord (+ sprutskader nederst). Bjørk har sprutskader men er ellers uskadd**

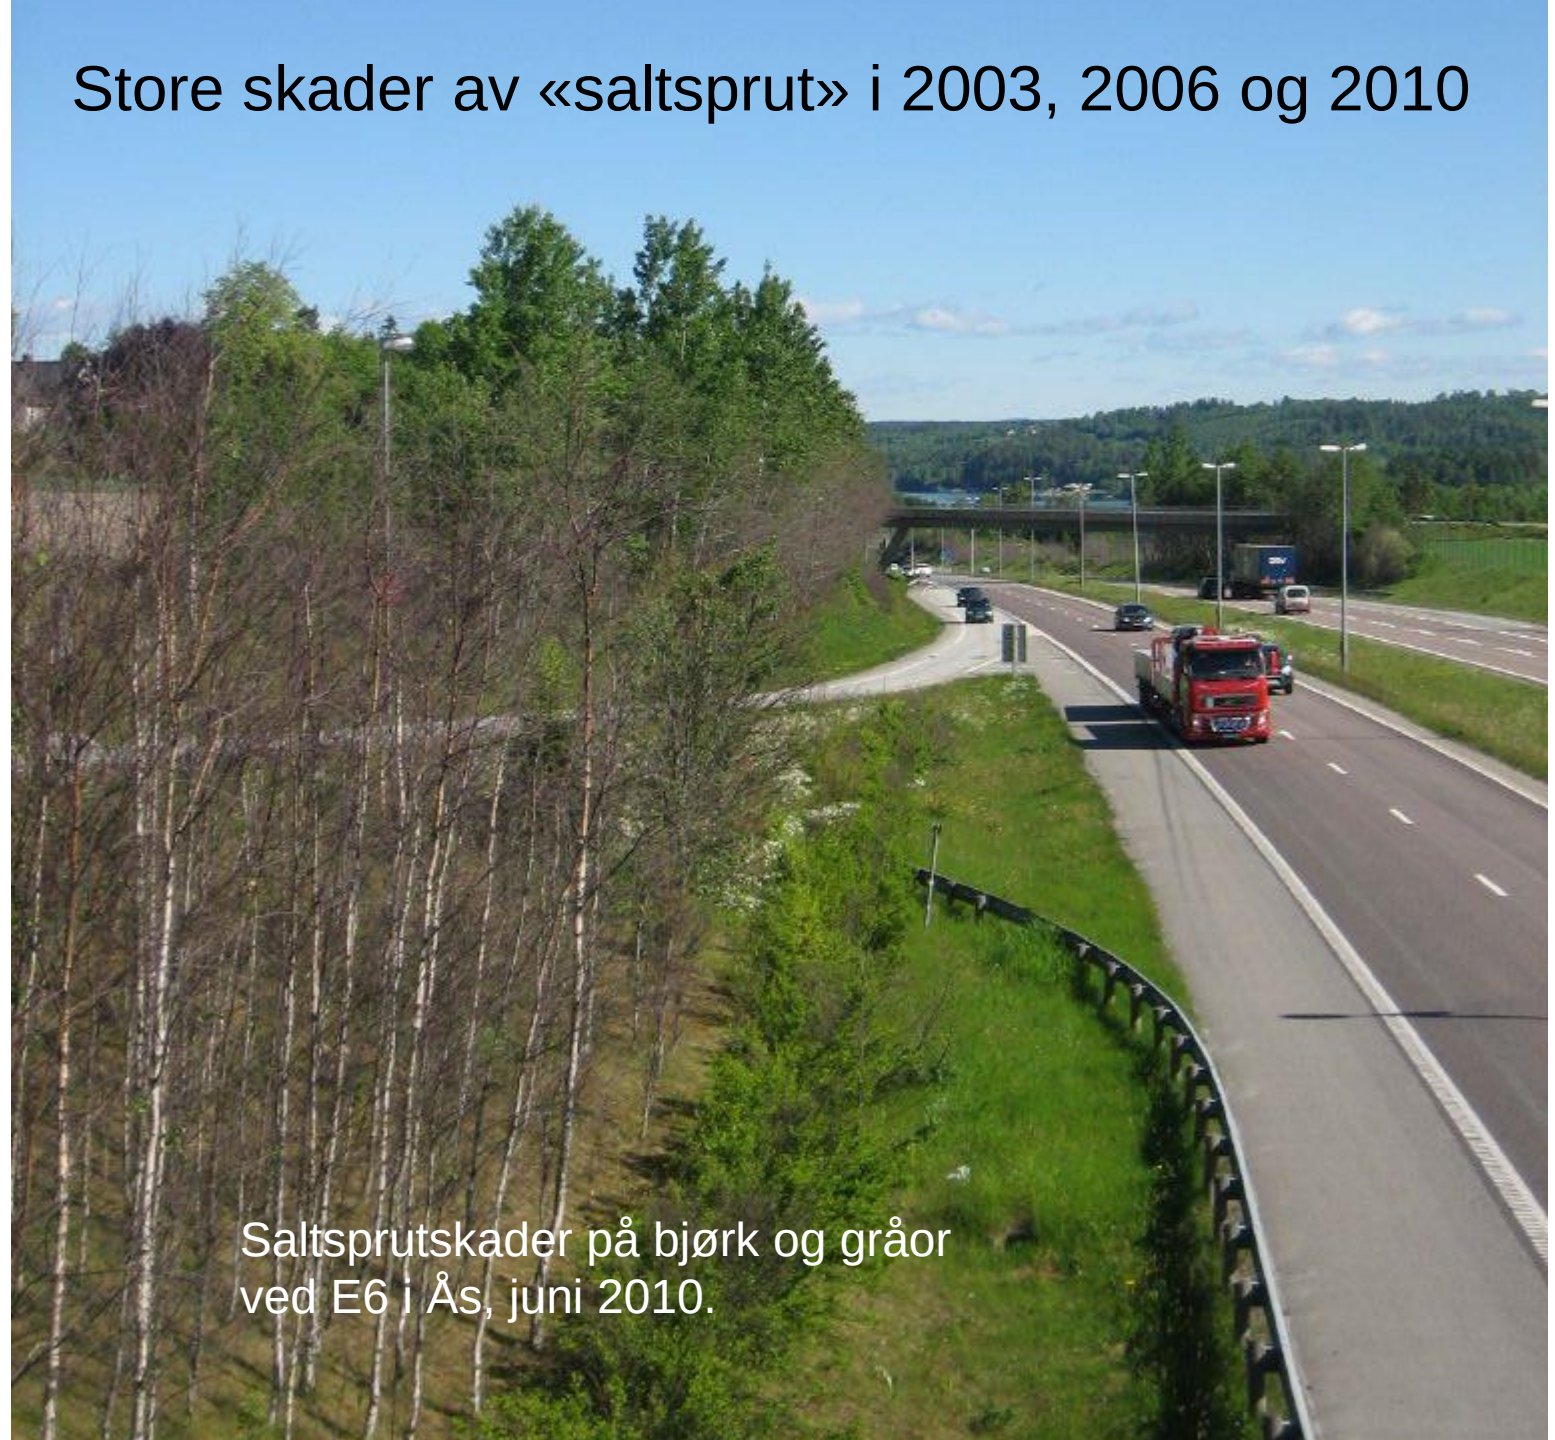
Saltsprutskader på bjørk og gråor  
ved E6 i Ås, juni 2010.

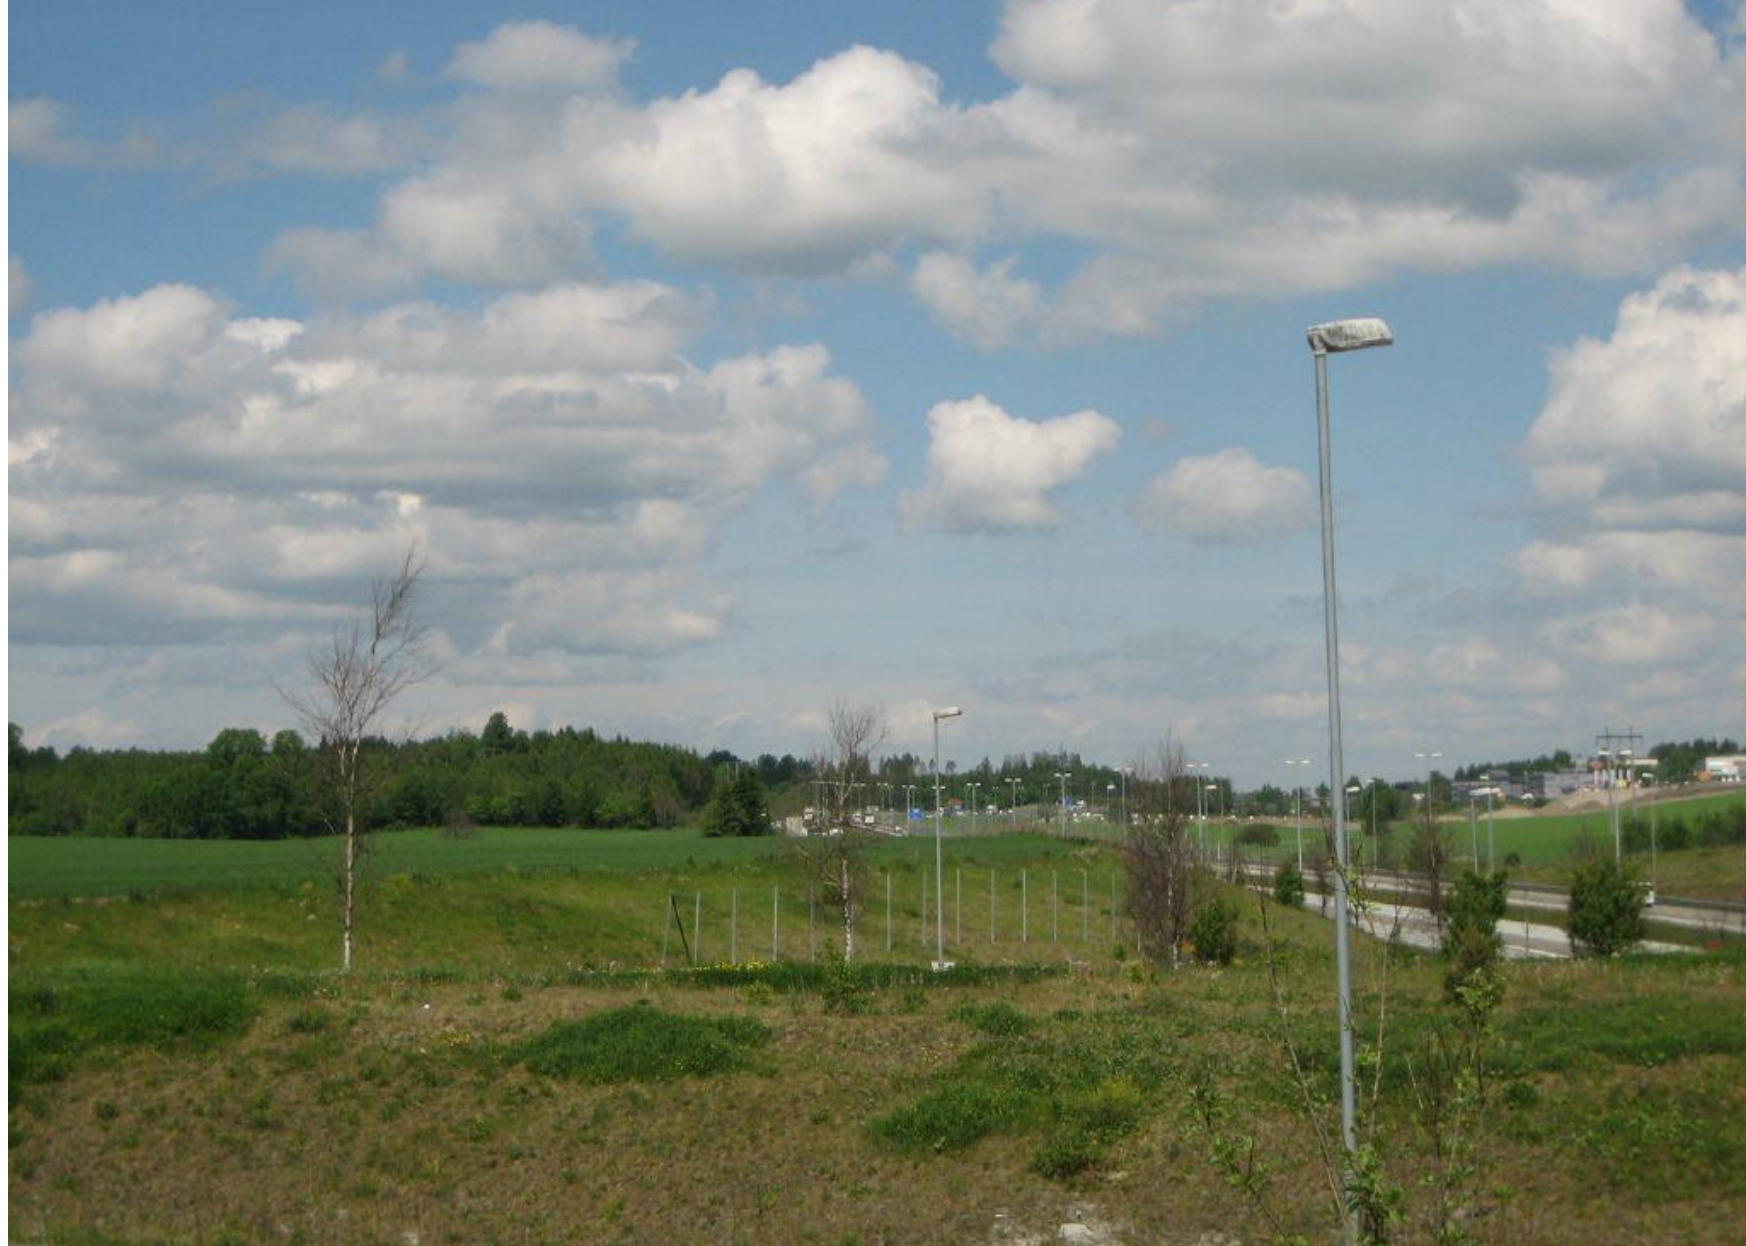
Sterke skader på bjørk ved E6 i Vestby. Hovedknoppene er døde.  
"reserveknopper" (sovende knopper) har overlevd i varierende grad.

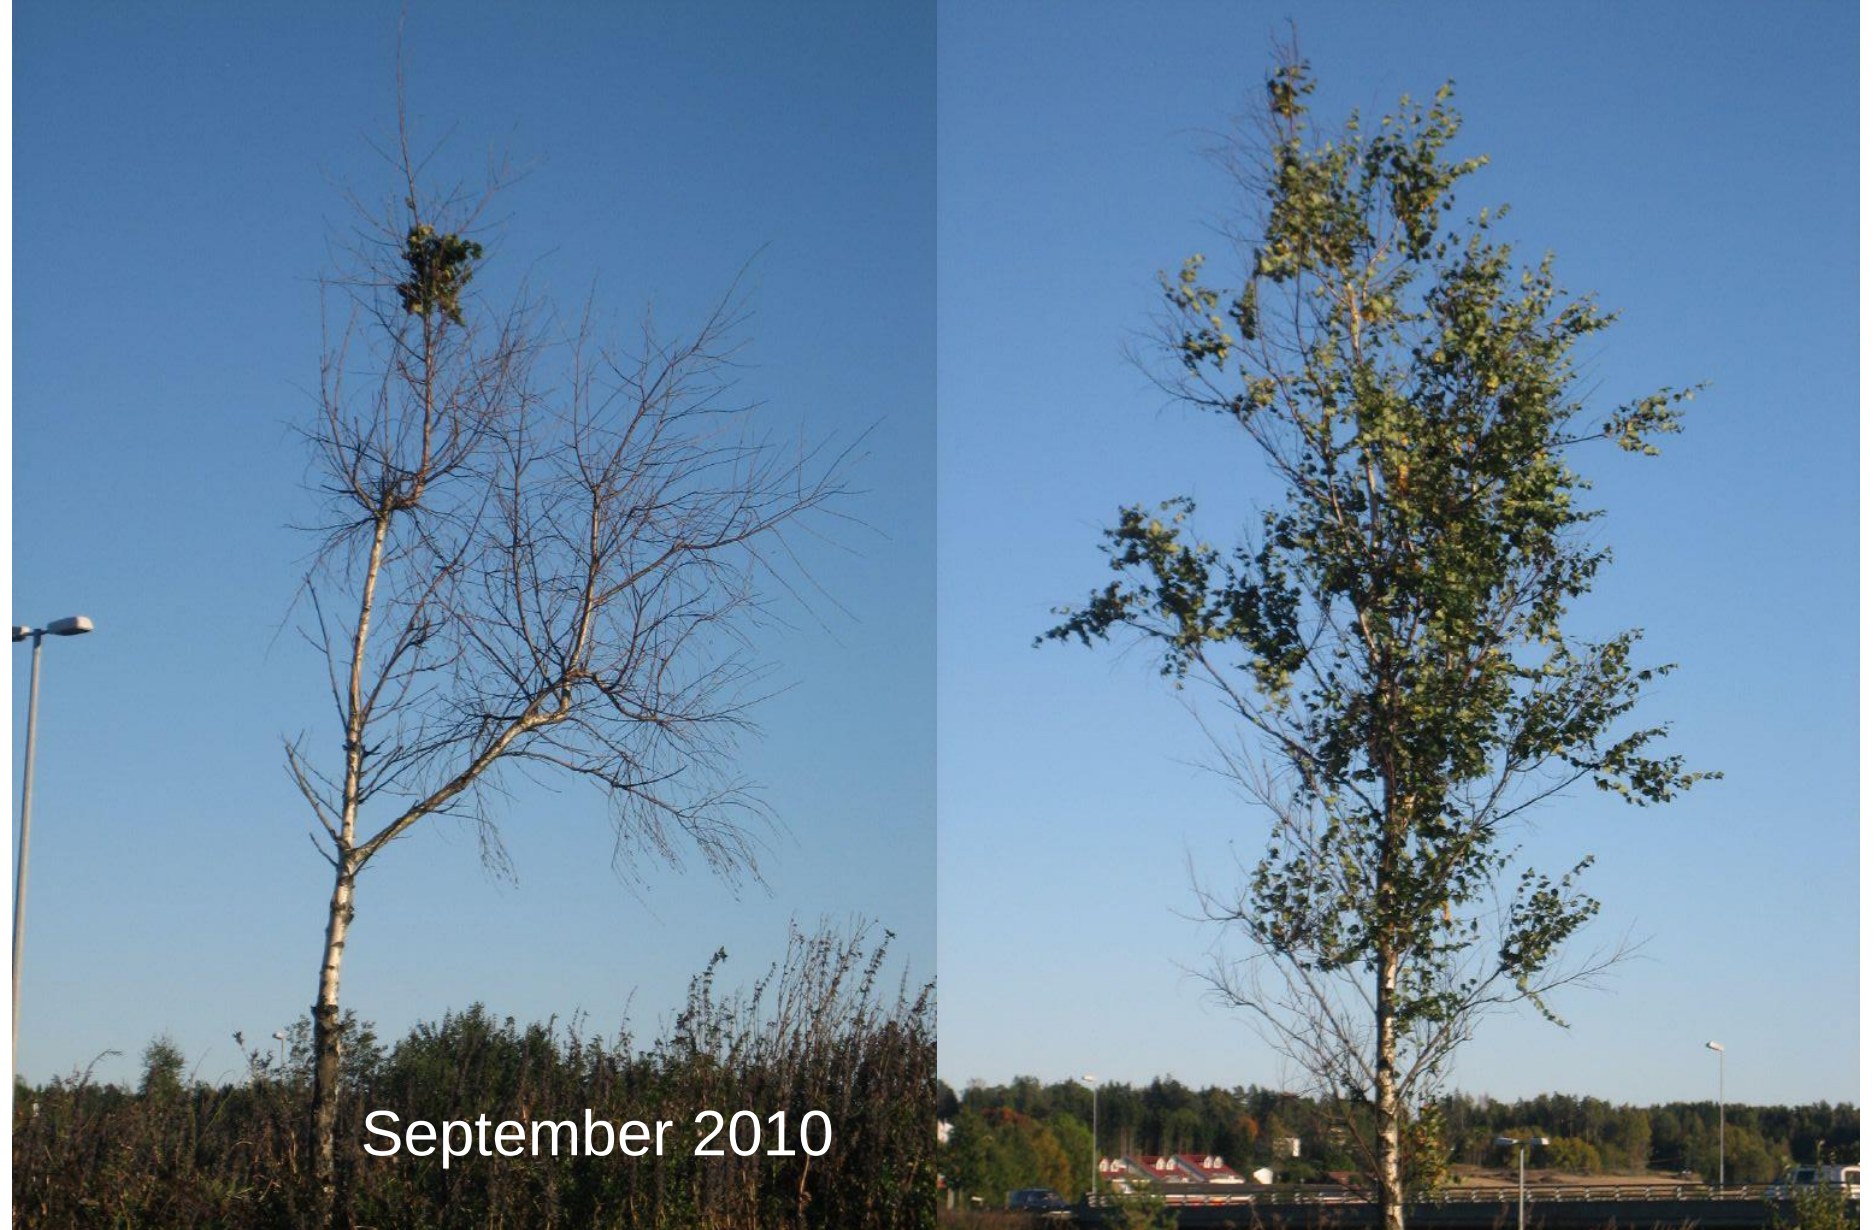
To trær som begge var uten blad i juni, 20 m fra veg (venstre) og 80 m fra veg (høyre). E6, Vestby i Akershus.

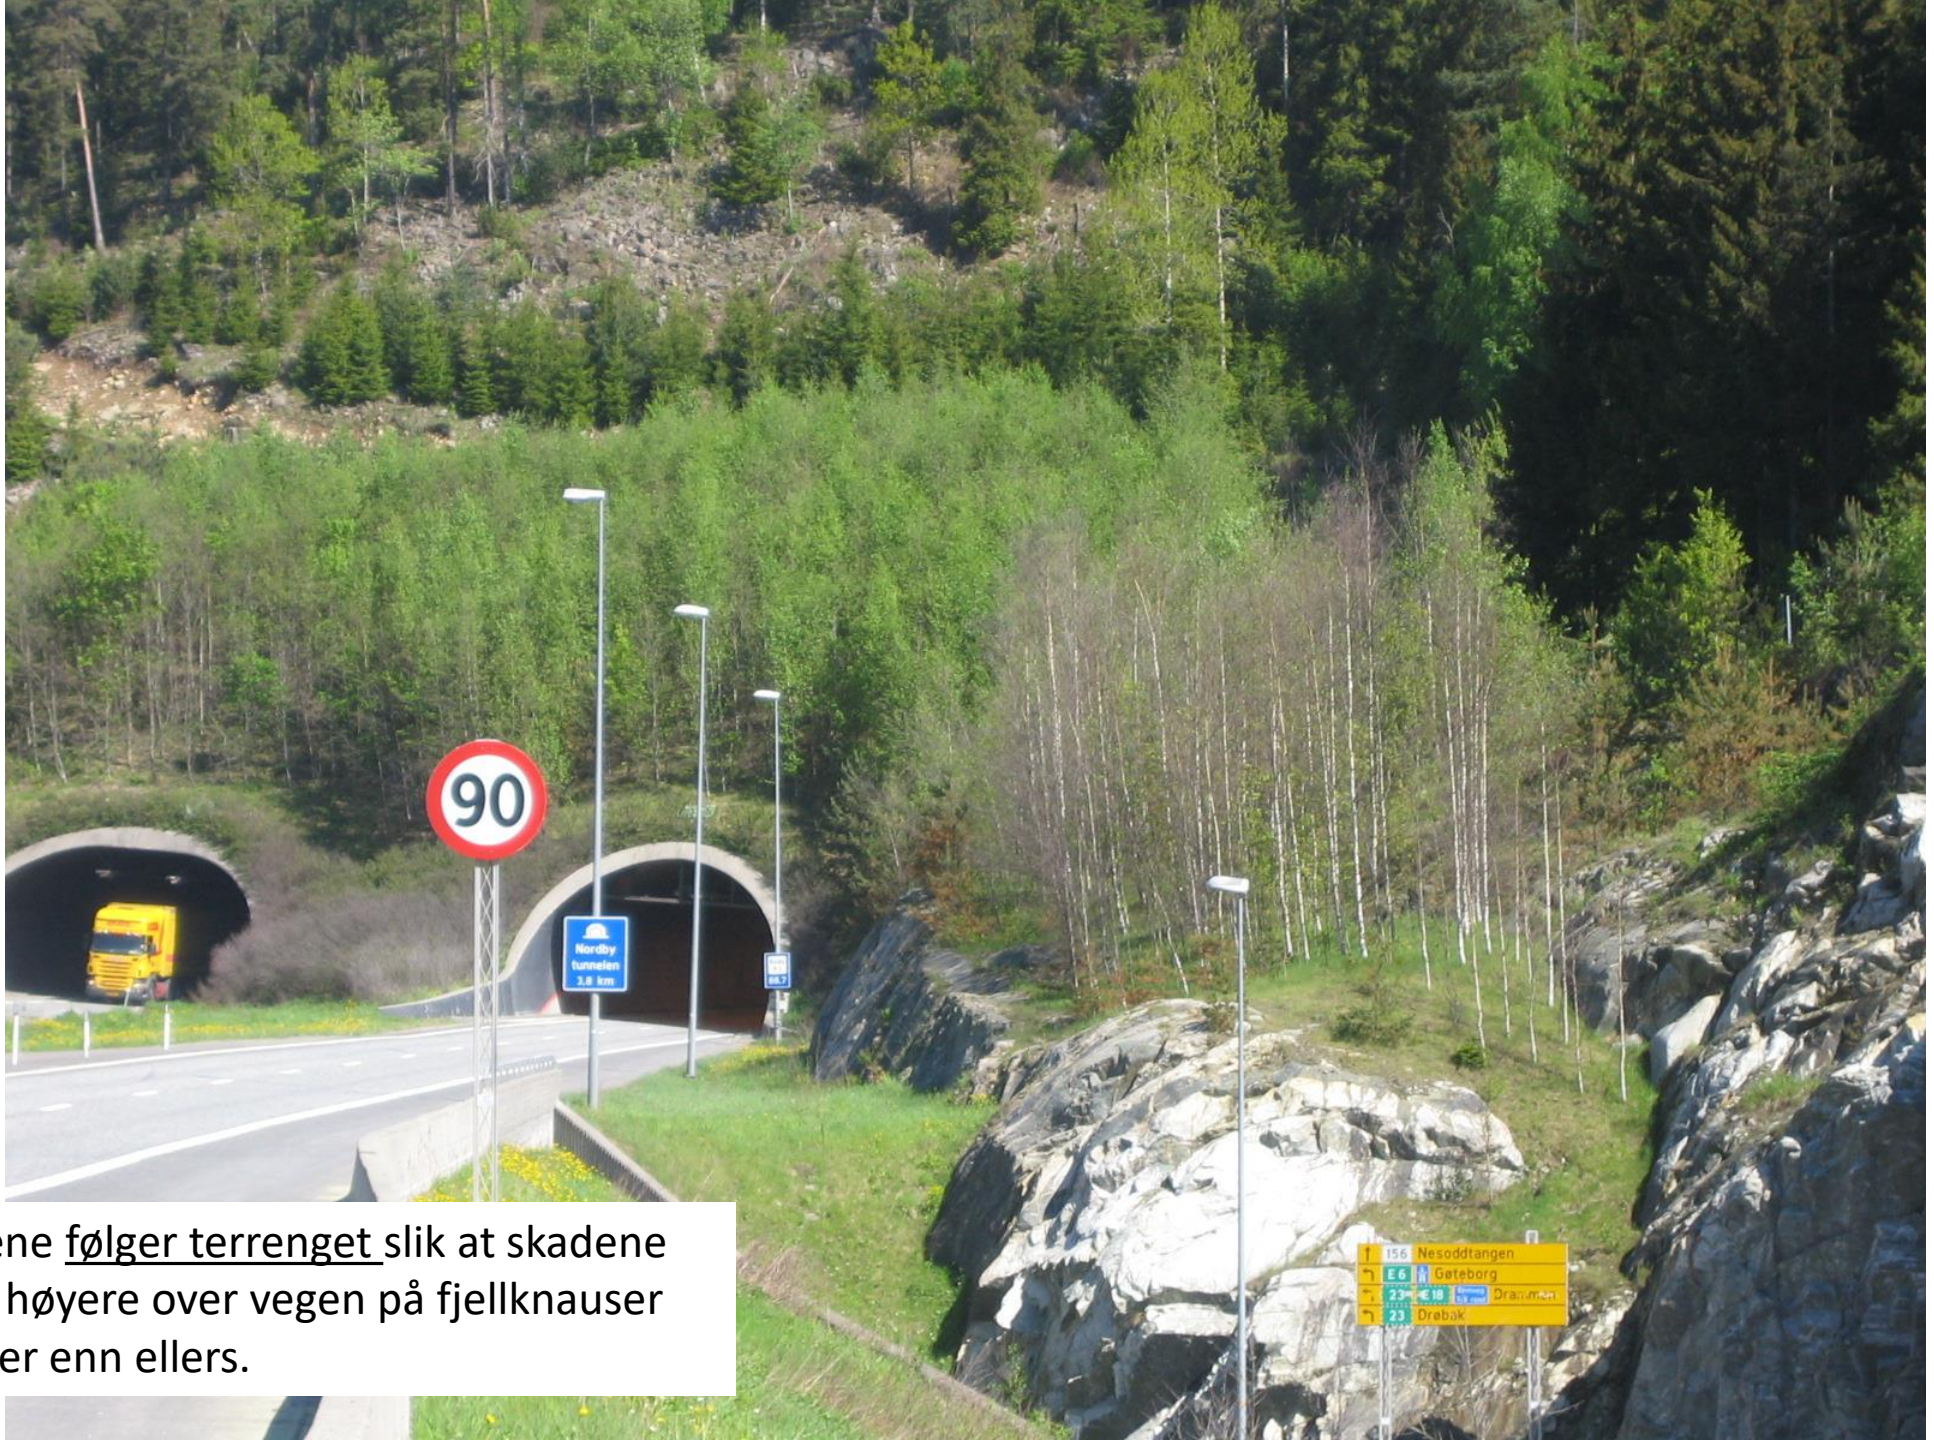
Luftstrømmene følger terrenget slik at skadene forekommer høyere over vegen på fjellknauser og i skjæringer enn ellers.

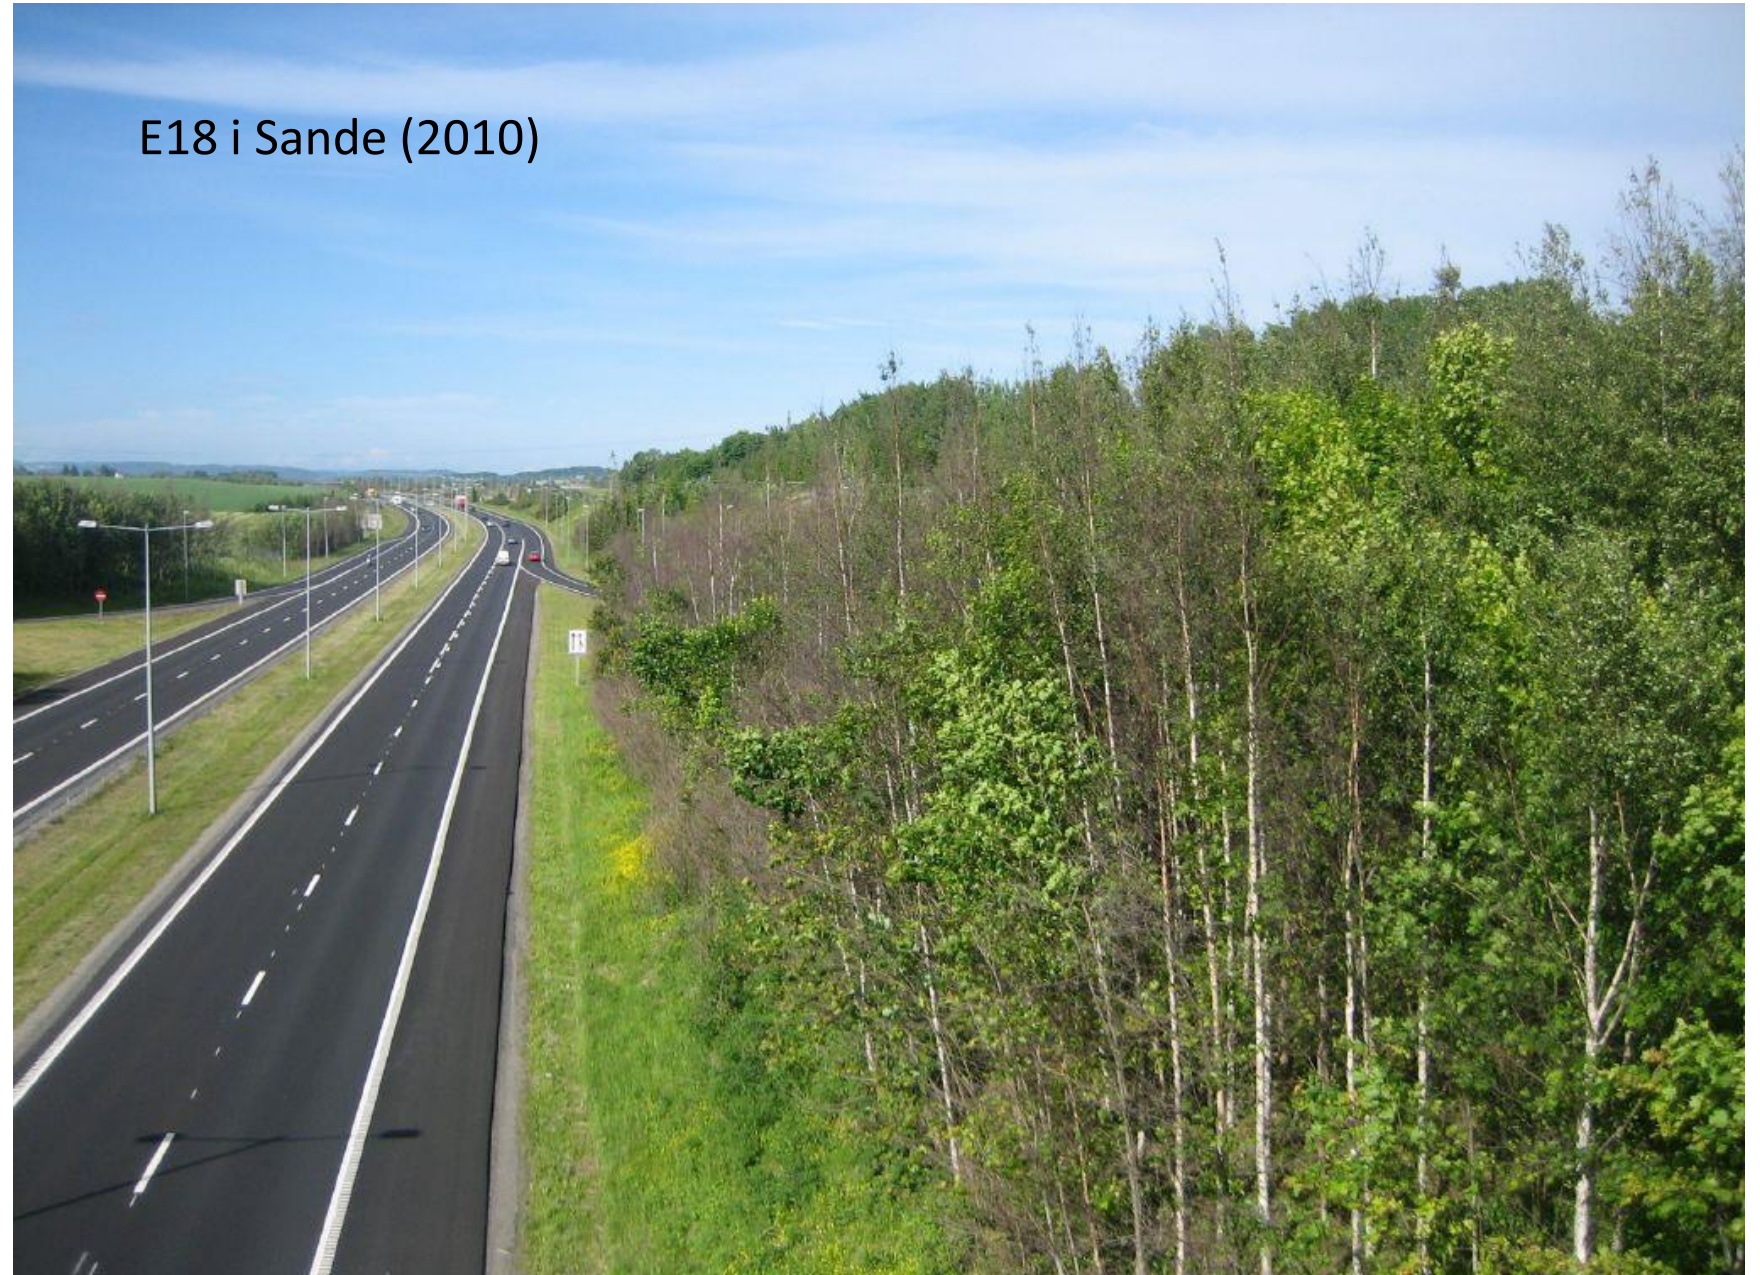
Bjørk var sterk  
skadd og spisslønn  
lite skadd

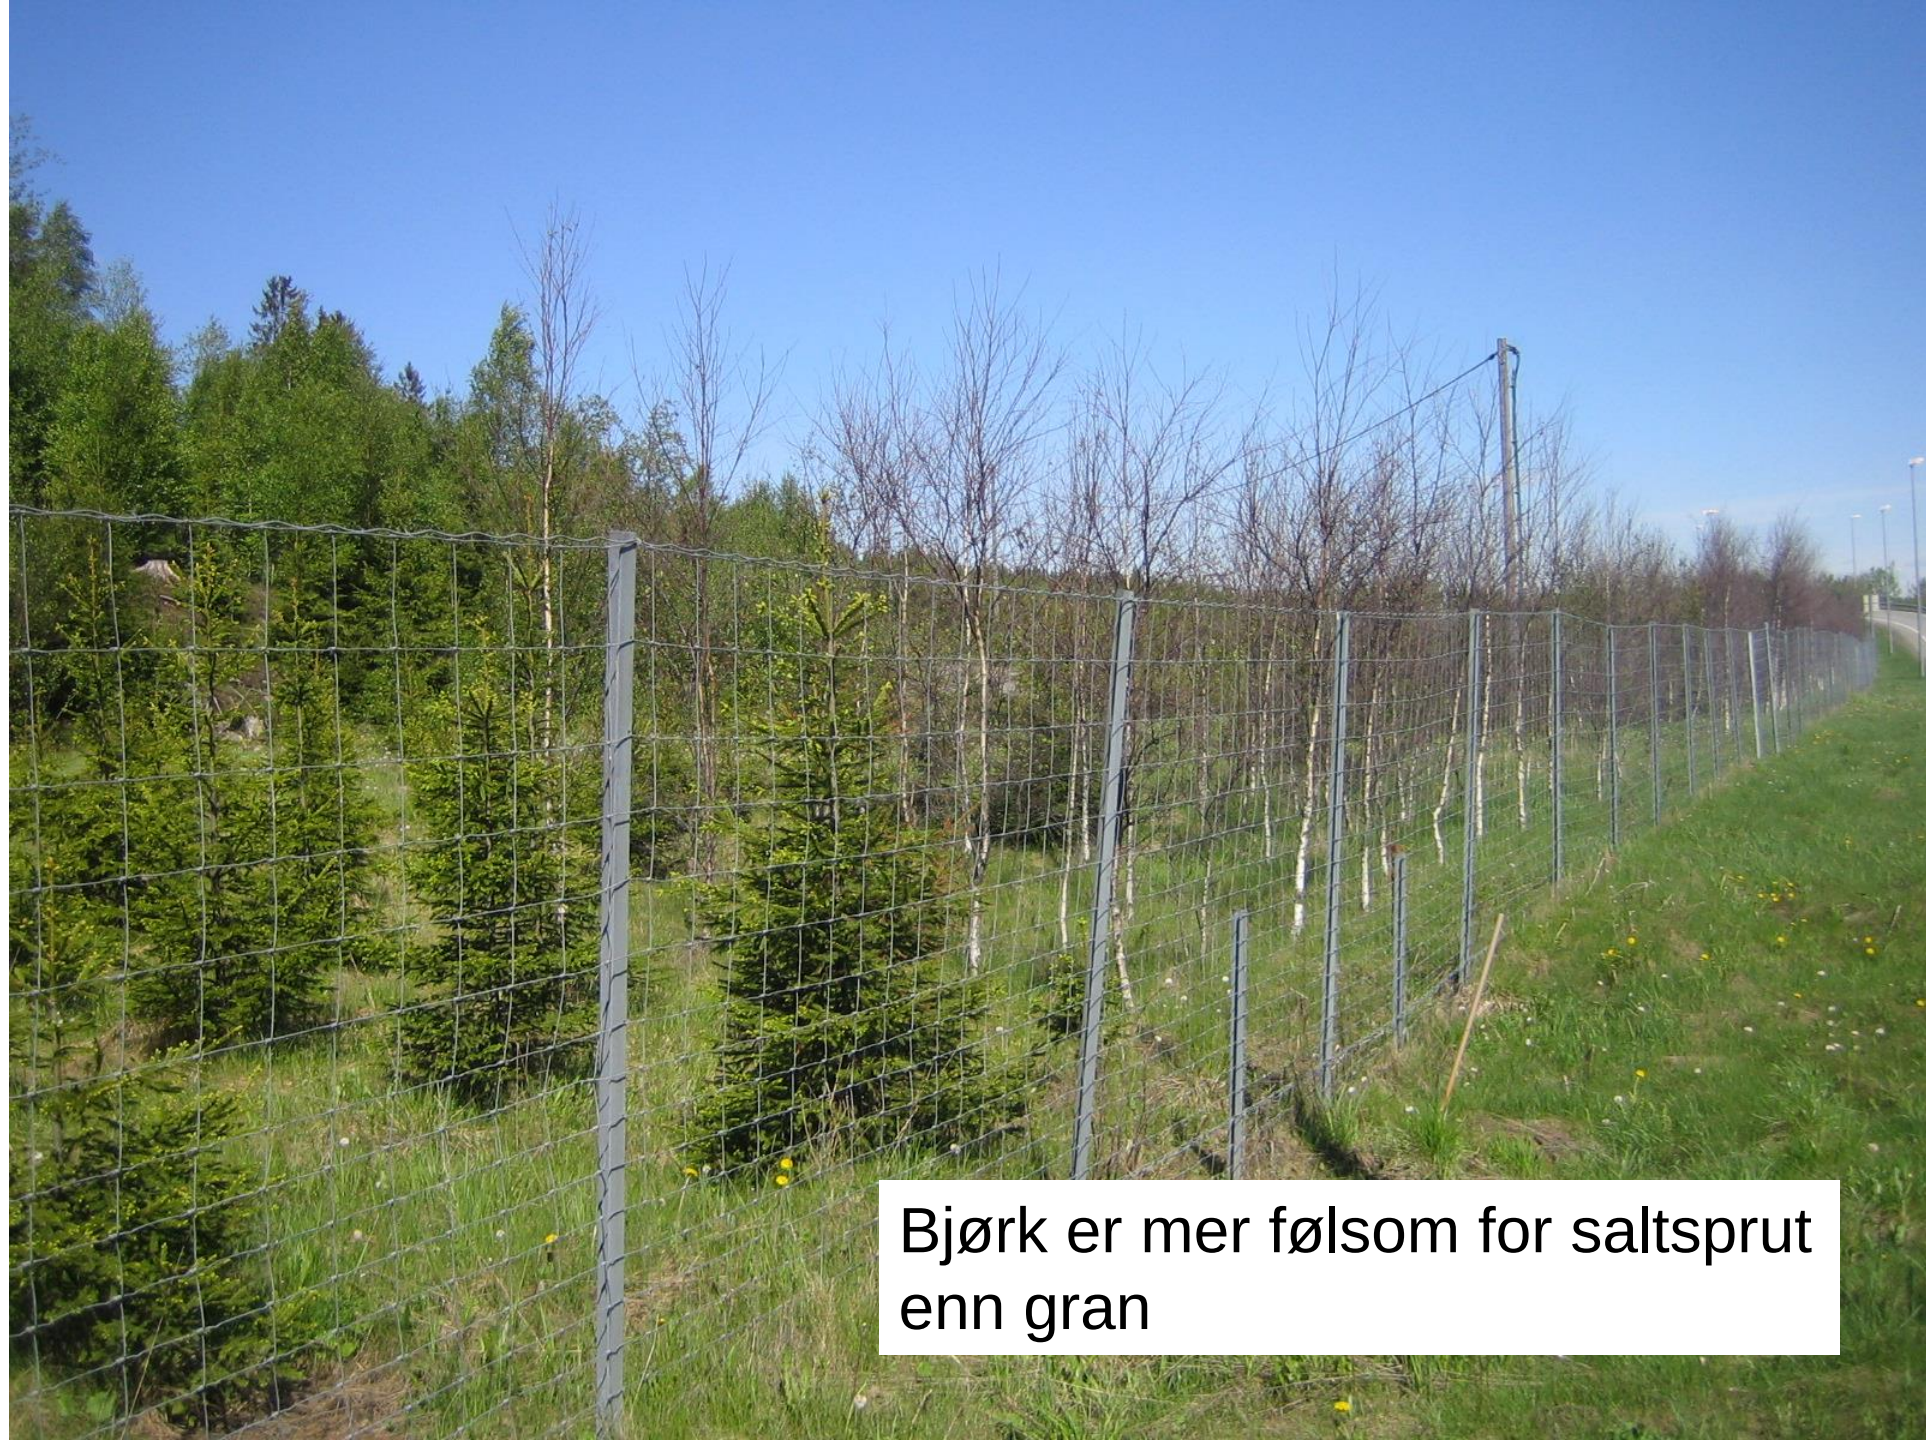
Bjørk er mer følsom for saltsprut enn gran

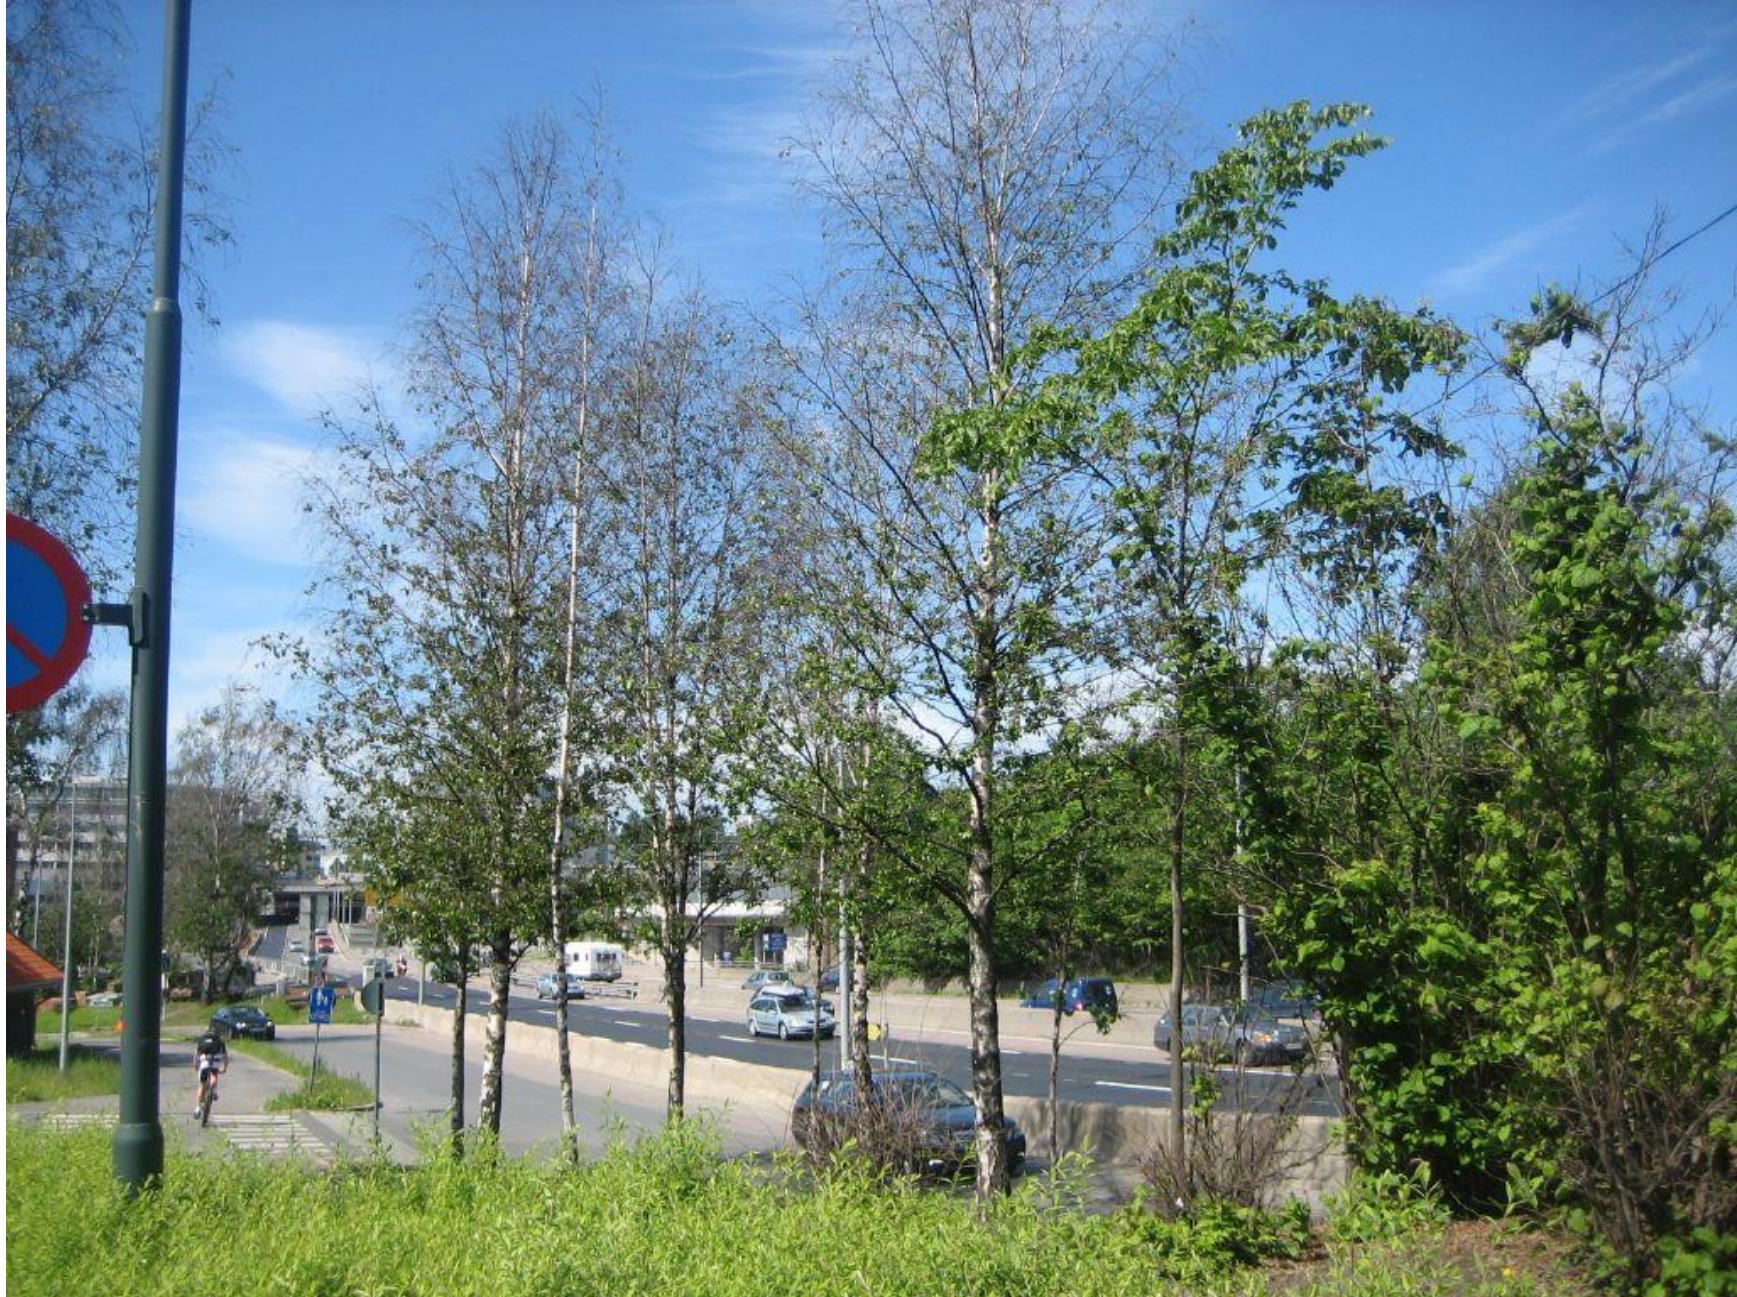
Store skader på bjørk og hassel ved E18, Lysaker. Alm er lite skadd (2010).
