# Veisalt og planter – en krevende kombinasjon?

Av Per Anker Pedersen

Institutt for landskapsarkitektur LANDSAM, NMBU

7. mars 2019

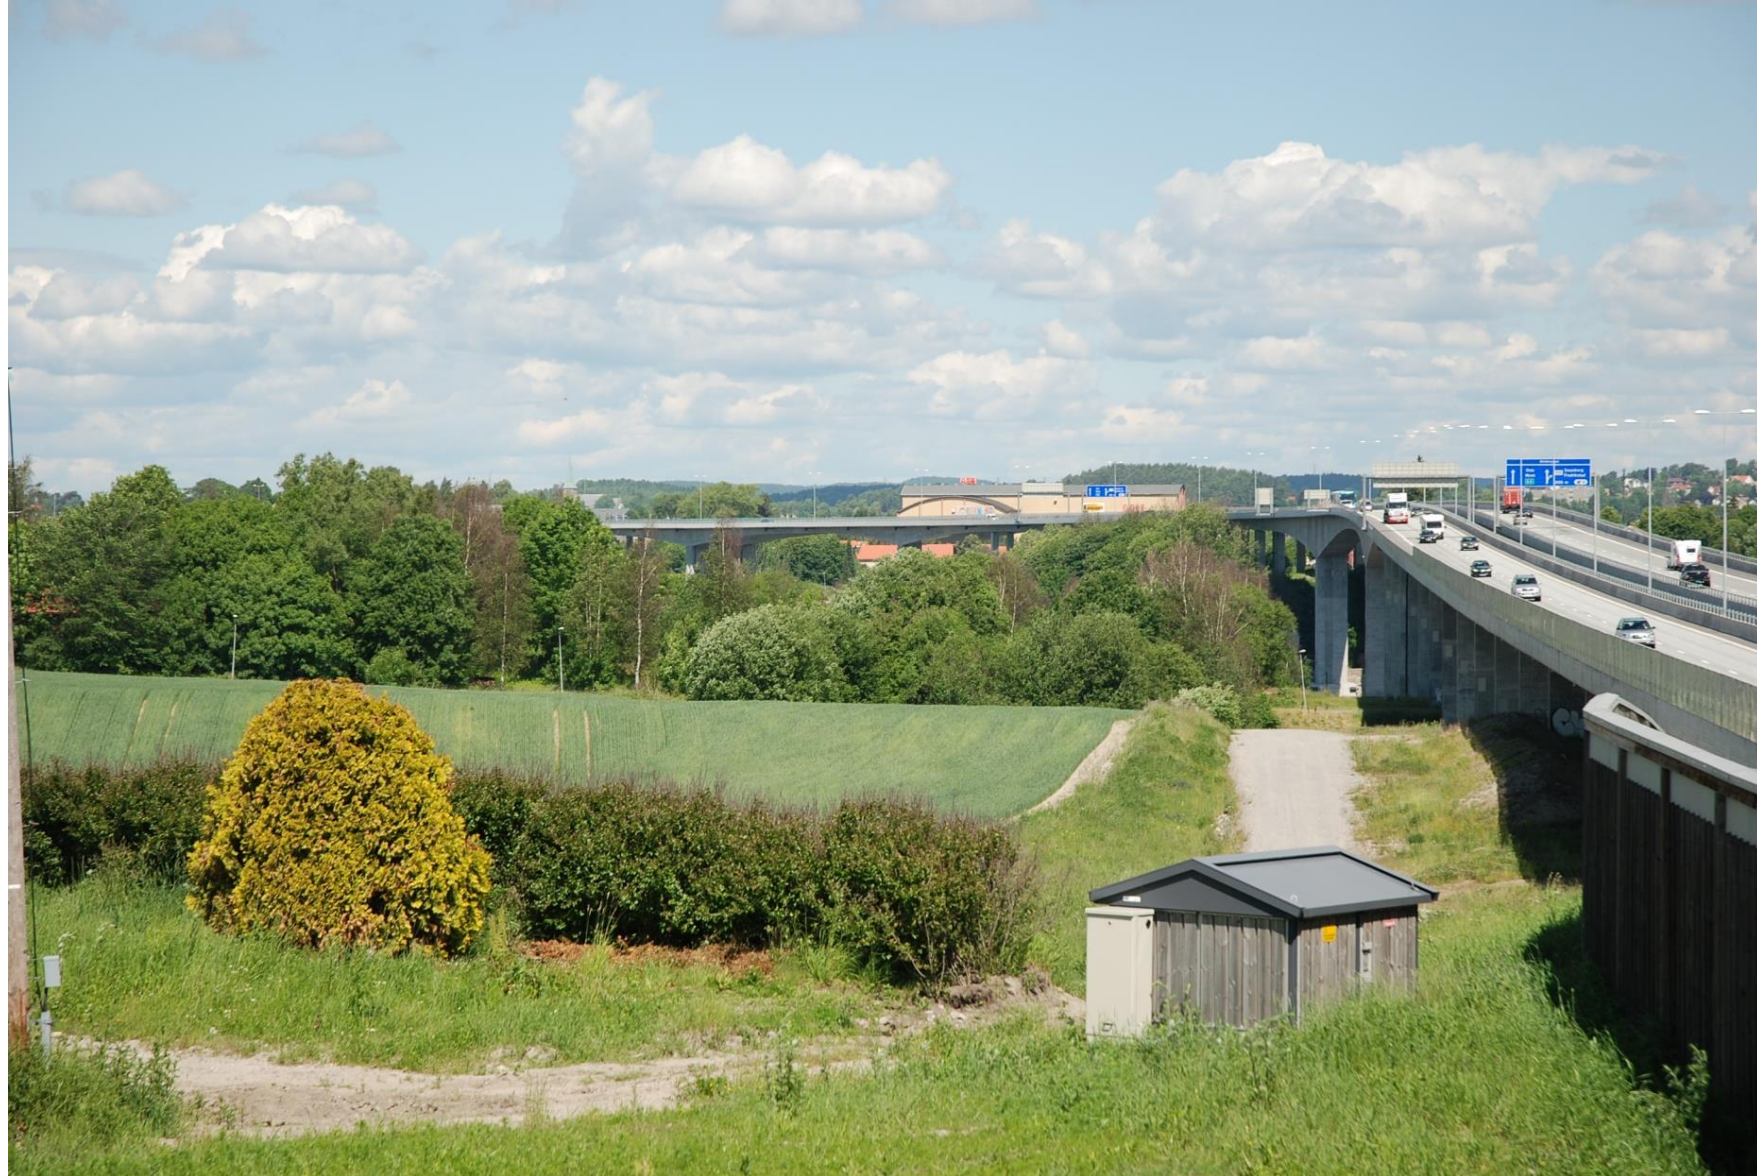
Høy fartsgrense og stor trafikk, størst skader på sørsiden og i stor avstand. Sandesund bru, Sundløkka i Fredrikstad 2010.

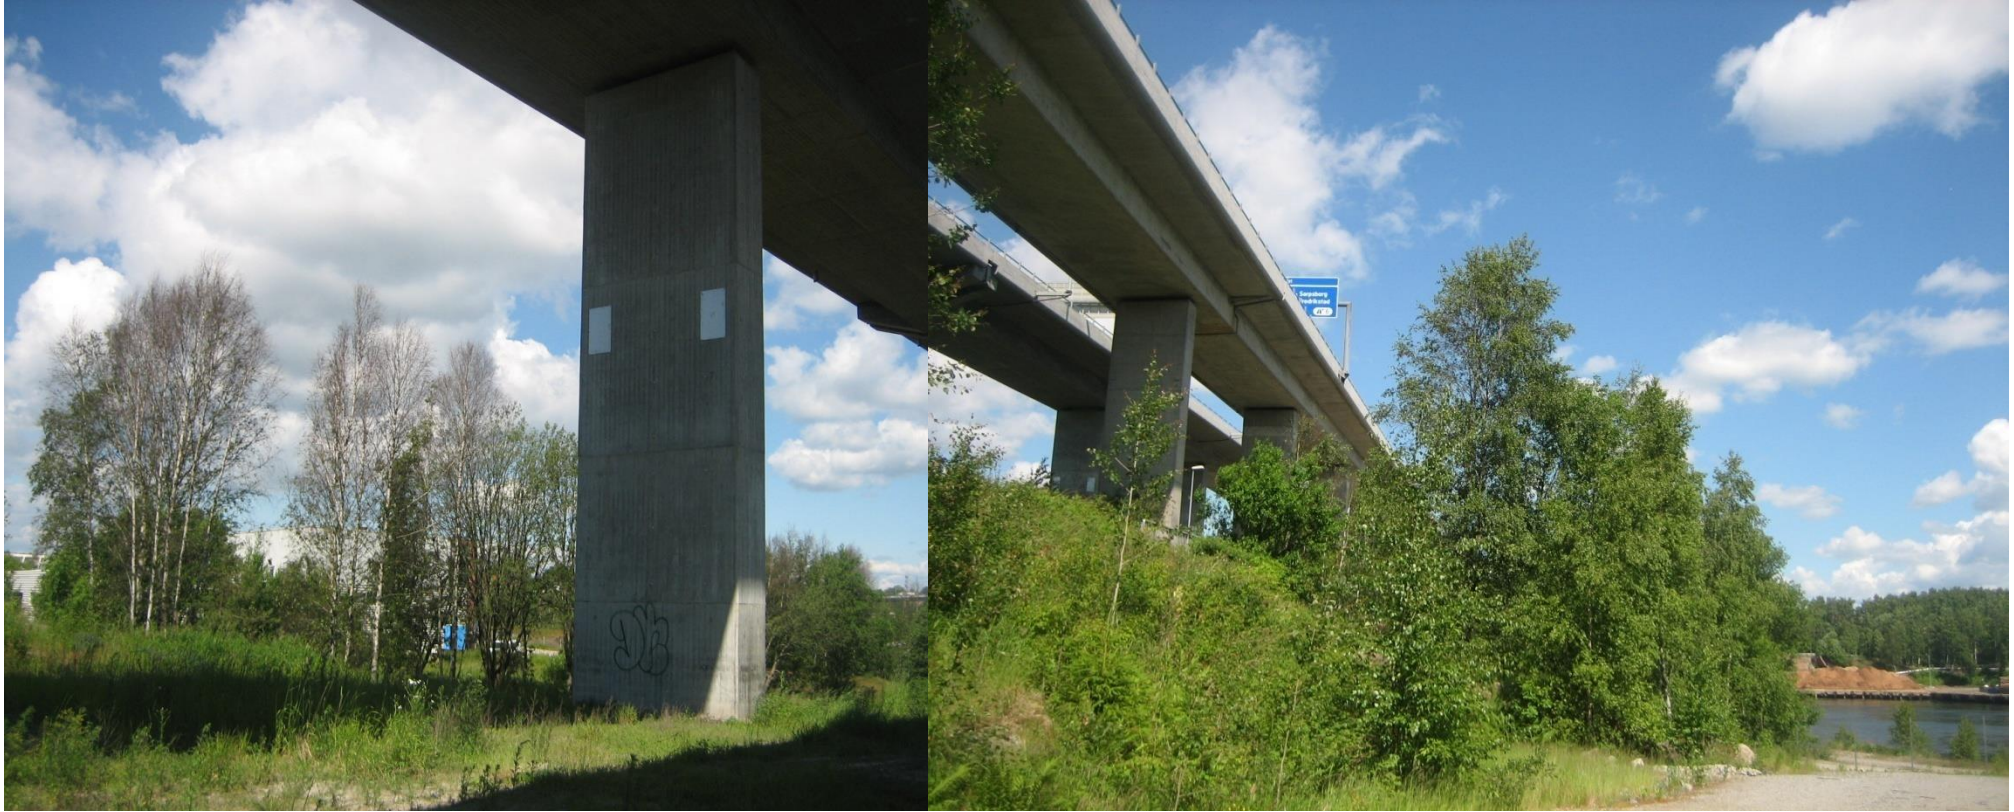
Sandesund bru i Fredrikstad. Skadene er klart størst på sørsiden av E6. Juni 2010.

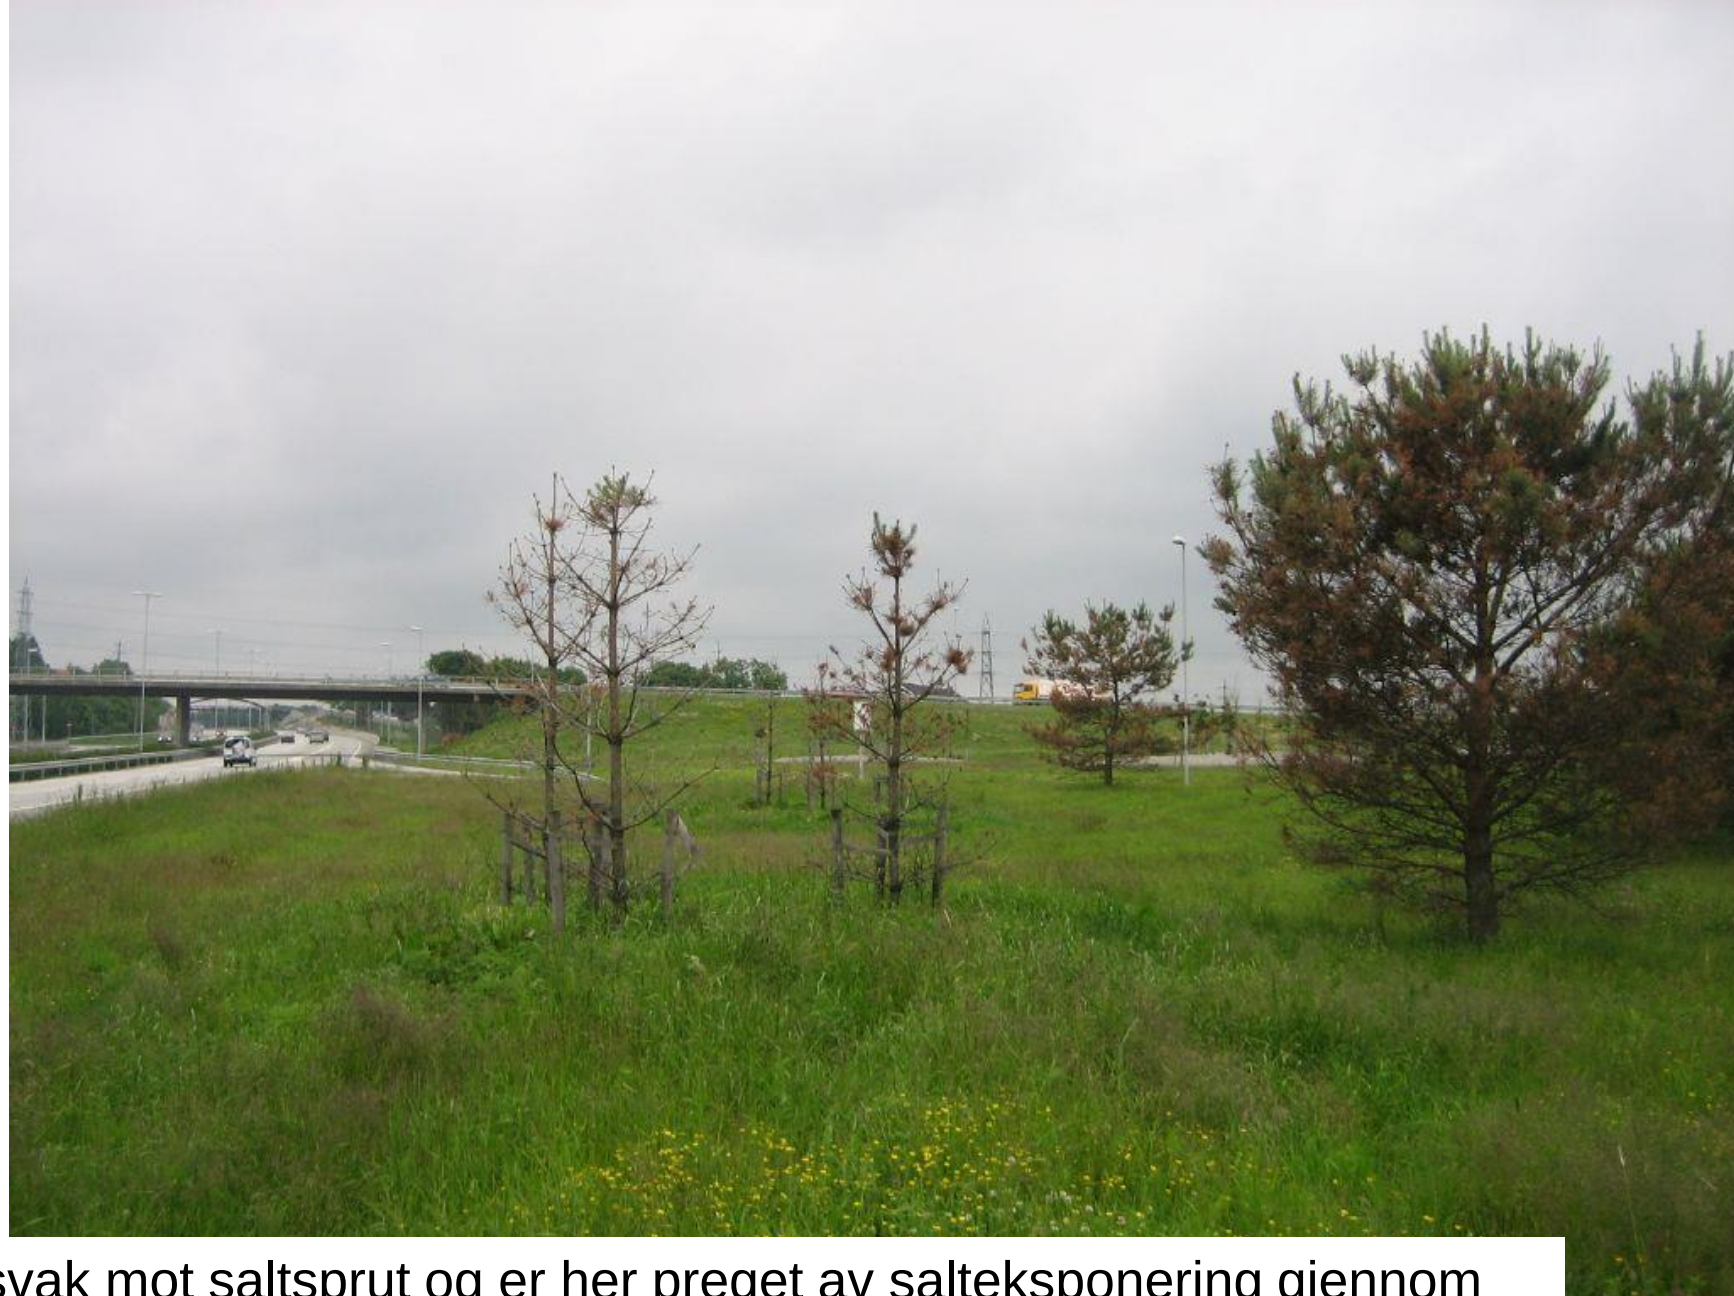
Furu er svak mot saltsprut og er her preget av salteksponering gjennom flere år. Juni 2010.

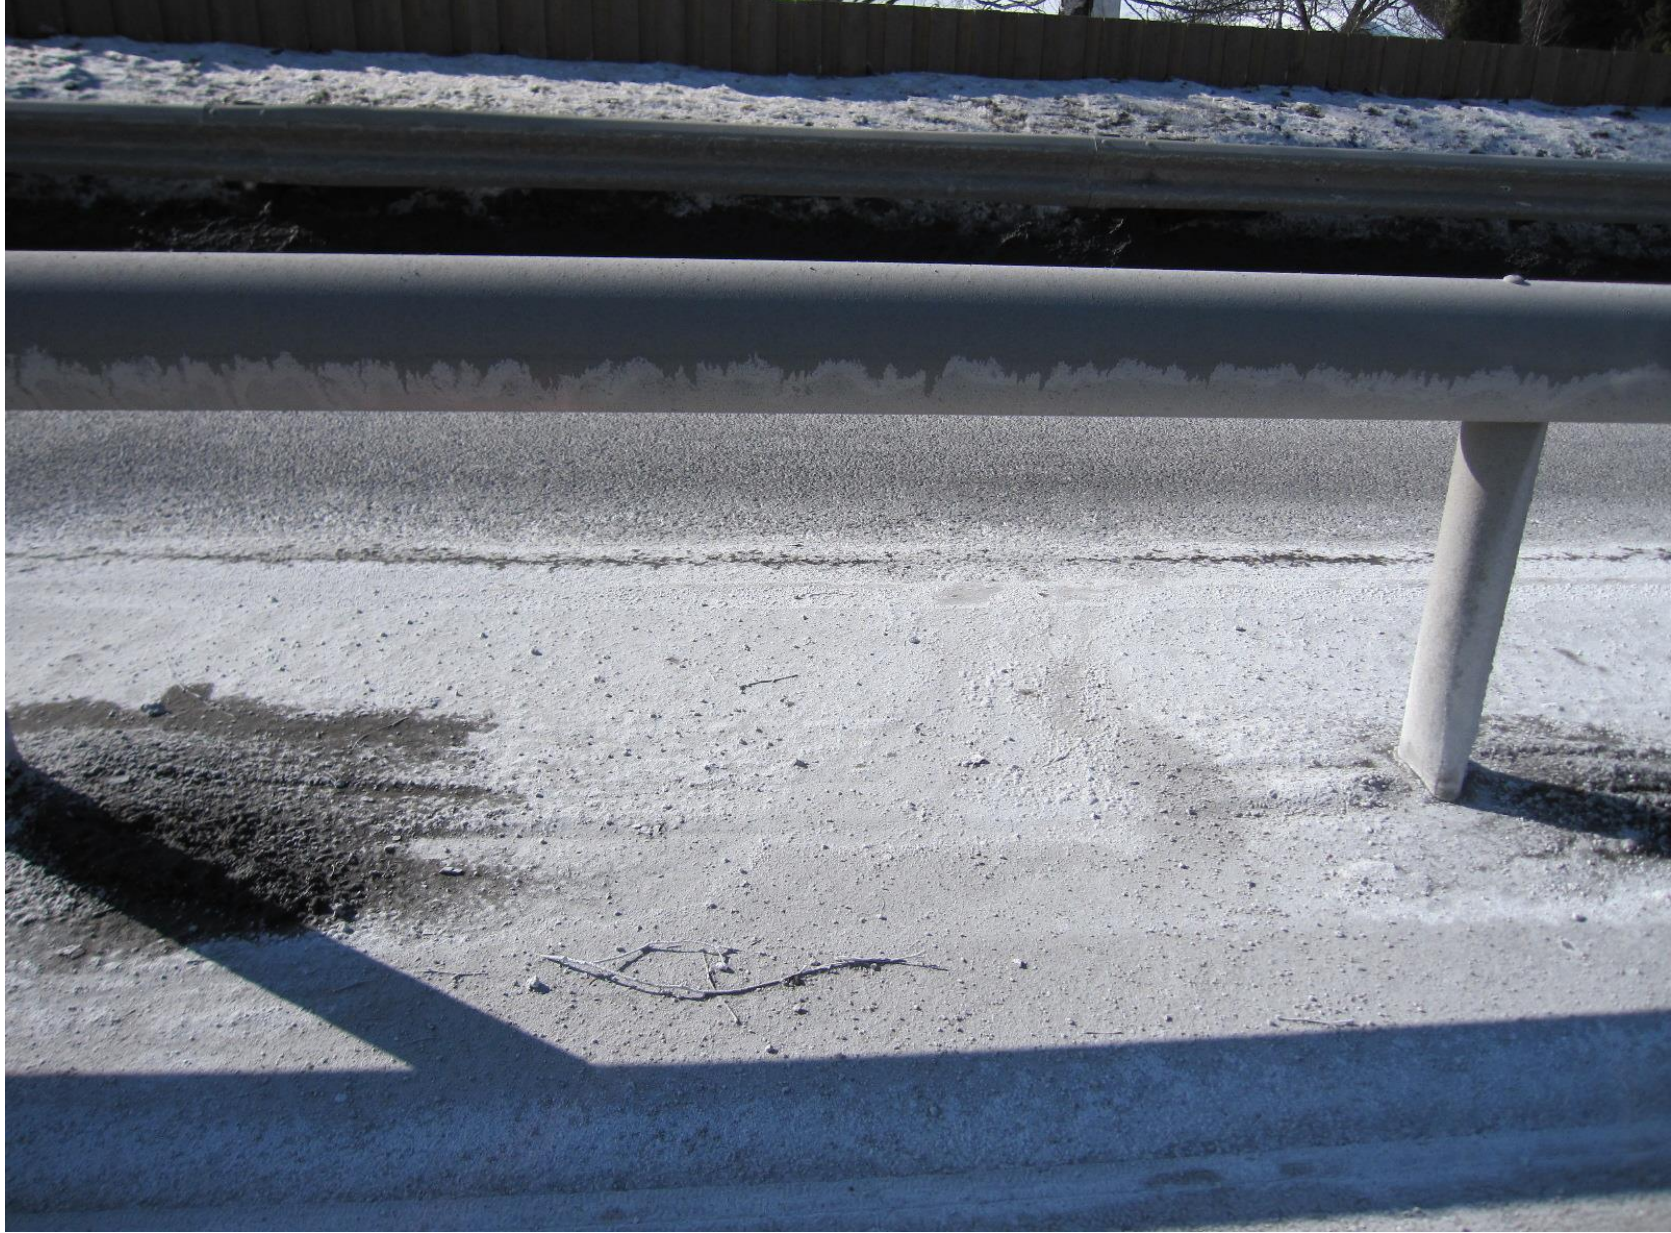
Saltsprut kan bestå av mettet løsning fordi vannet fordamper. Salting i kaldt vær uten nedbør forsterker antagelig problemet.

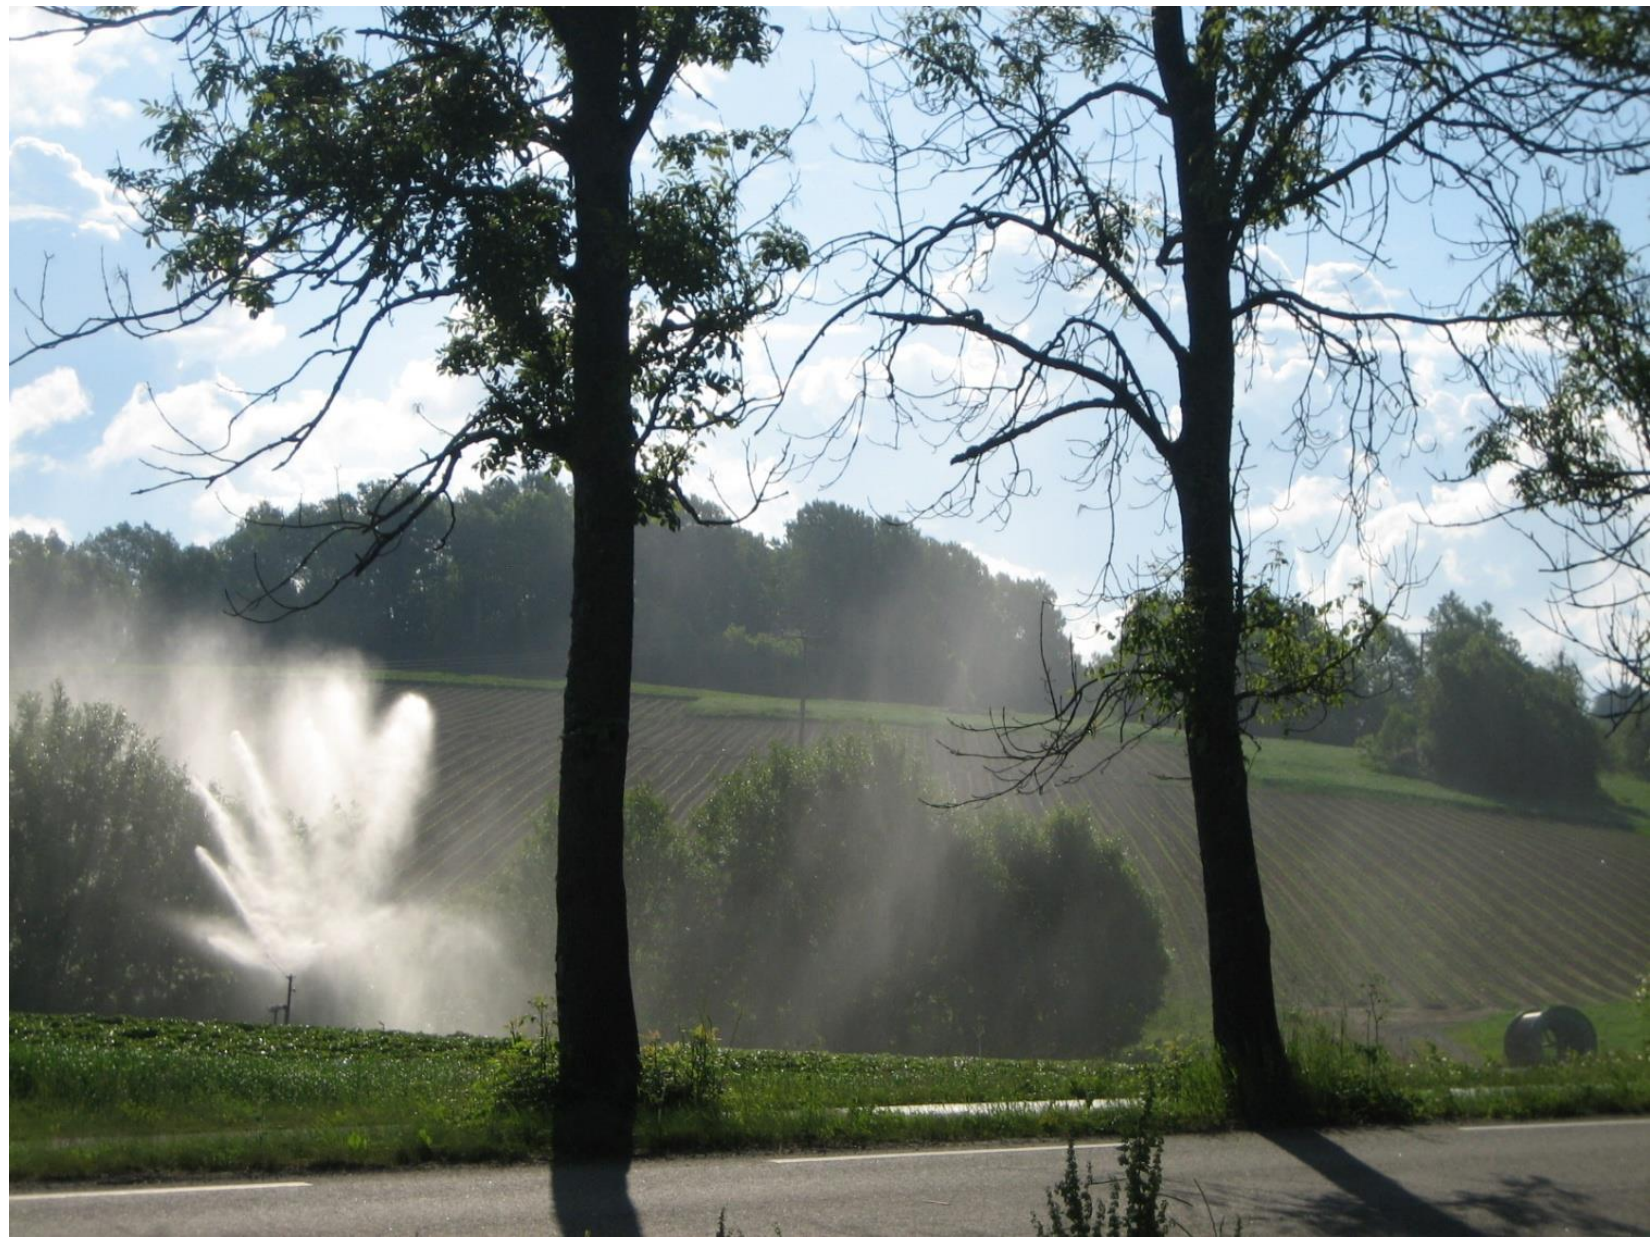
Dagen oppleves som vindstille. Små dråper beveger seg likevel.

Det skjer også på vindstille vinterdager med trekk fra nord.

Saltholdig vann virvles opp av kjøretøyer i stor hastighet og danner små dråper som driver av.
