Oppdrag	1350029372 Skredsikring Sukkertoppen
Kunde	NVE region nord
Notat nr.	G-not-001 1350029372
Til Fra Kopi	NVE RN v/Stian Bue Kanstad Rambøll Norge AS v/Marit Bratland Pedersen
Utført av	Eirin Husdal og Marit Bratland Pedersen
Kontrollert av	Maj Gøril Bæverfjord

### SKREDSIKRING SUKKERTOPPEN GEOTEKNISK VURDERING FOR FORPROSJEKT FASE B2

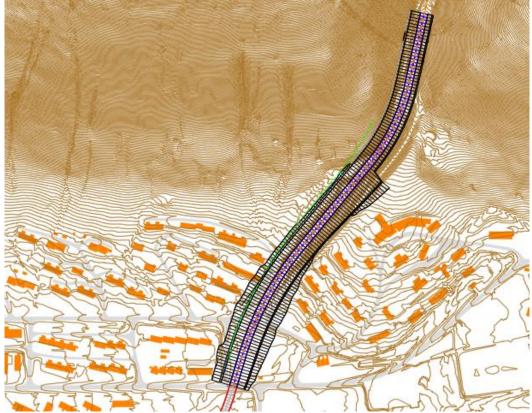
Figur 1: Skisse prinsipp for ledevoller i Vannledningsdalen

Ledevoll som leder skredmasser langs Vannledningselva, forbi veg 500 og videre til Longyearelva er et alternativ for sikring av Vannledningsdalen, figur 1. Tiltaket medfører behov for bru over elveløpet ved veg 500, samt noe heving av veg 500 i dette området.

Vollene har en høyde på 12-15 m i øvre del av elveløpet og ca 8 m høyde (fra elvebunnen) ved vei 500. Elvebunnen er i skissen senket ca 1 m utfra dagens nivå.

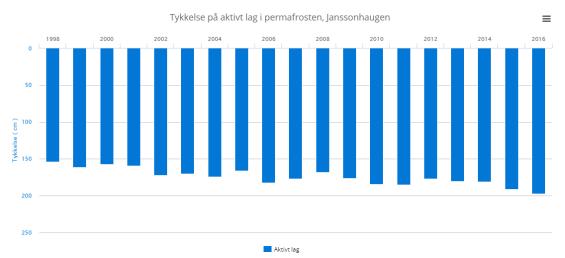
Figur 8: Målt tykkelse aktivt lag ved Janssonhaugen utenfor Longyearbyen (MOSJ 2017, ref. /14/)

Målinger som utføres ved Janssonhaugen utenfor Longyearbyen viser at tykkelse på aktivt lag har økt med omtrent 0,4-0,5 m de siste 18 årene, Figur 8.
