Oppdrag **1350016855-005 Depoier Longyearbyen – avslutning avfallsdeponi**
Kunde **Longyearbyen lokalstyre**
Notat nr. **G-not-003 1350016855**
Til **Longyearbyen lokalstyre ved Karine M. Hauan**

AVFALLSDEPONI ADVENTDALEN – GEOTEKNISK VURDERING AV STABILITET

Dato 2018-4-13

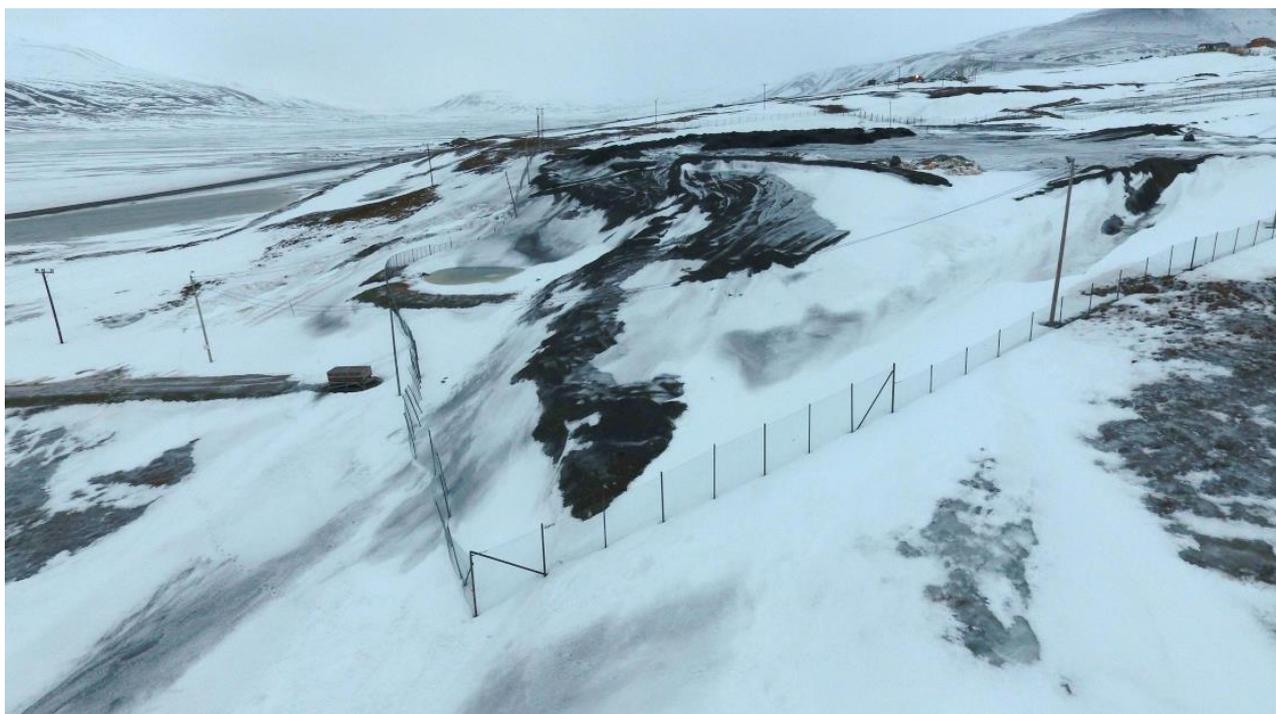
Figur 3: Deponifront, februar 2017 (Rambøll)

Som figur 3 viser er store deler av deponiet i dag relativt flatt, med helning rundt 1:25. Front av deponiet mot nord er imidlertid anlagt bratt, rundt 1:1,4 ved innmåling høsten 2016. Terrenget nedstrøms deponiet har helning mot nord rundt 1:15-20.

Utførte beregninger viser, ikke uventet, at den bratte delen av deponifronten ikke har tilfredsstillende stabilitet. Beregningene viser en omtrent labil situasjon, dvs at det ikke er noen sikkerhet mot utglidning og at skråningen står på «rasvinkel». Dette underbygges også av at det er registrert mindre utglidninger i fronten de siste årene.

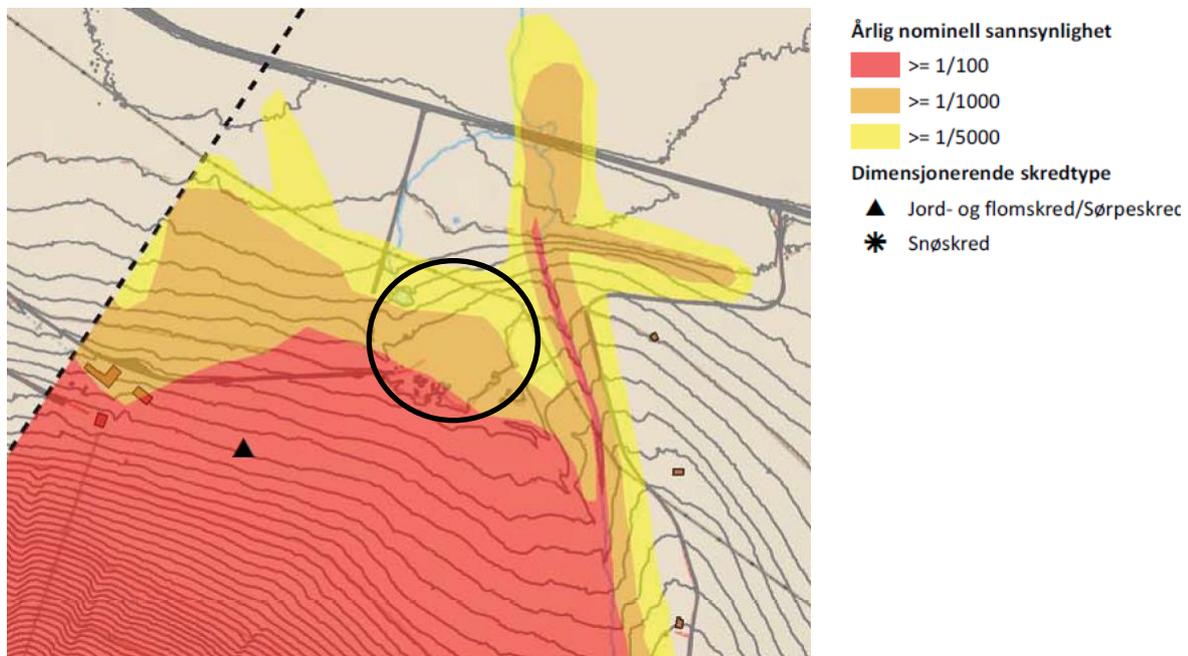
Figur 5: Faresonekart skred (Multiconsult, 2017).

Iht skredfarekartlegging utført av Multiconsult for NVE (Multiconsult, 2017) ligger avfallsdeponiet innenfor faresone for jord, flom og sørpeskred, figur 5.

Vi vurderer at skredfaren ikke vil være avgjørende for planlagte avbøtende tiltak for stabilisering og avslutning av deponiet. Det skal ikke etableres konstruksjoner, og tiltaket vil ikke føre til endret bruk av deponiet som endrer konsekvensen ved et evt skred.

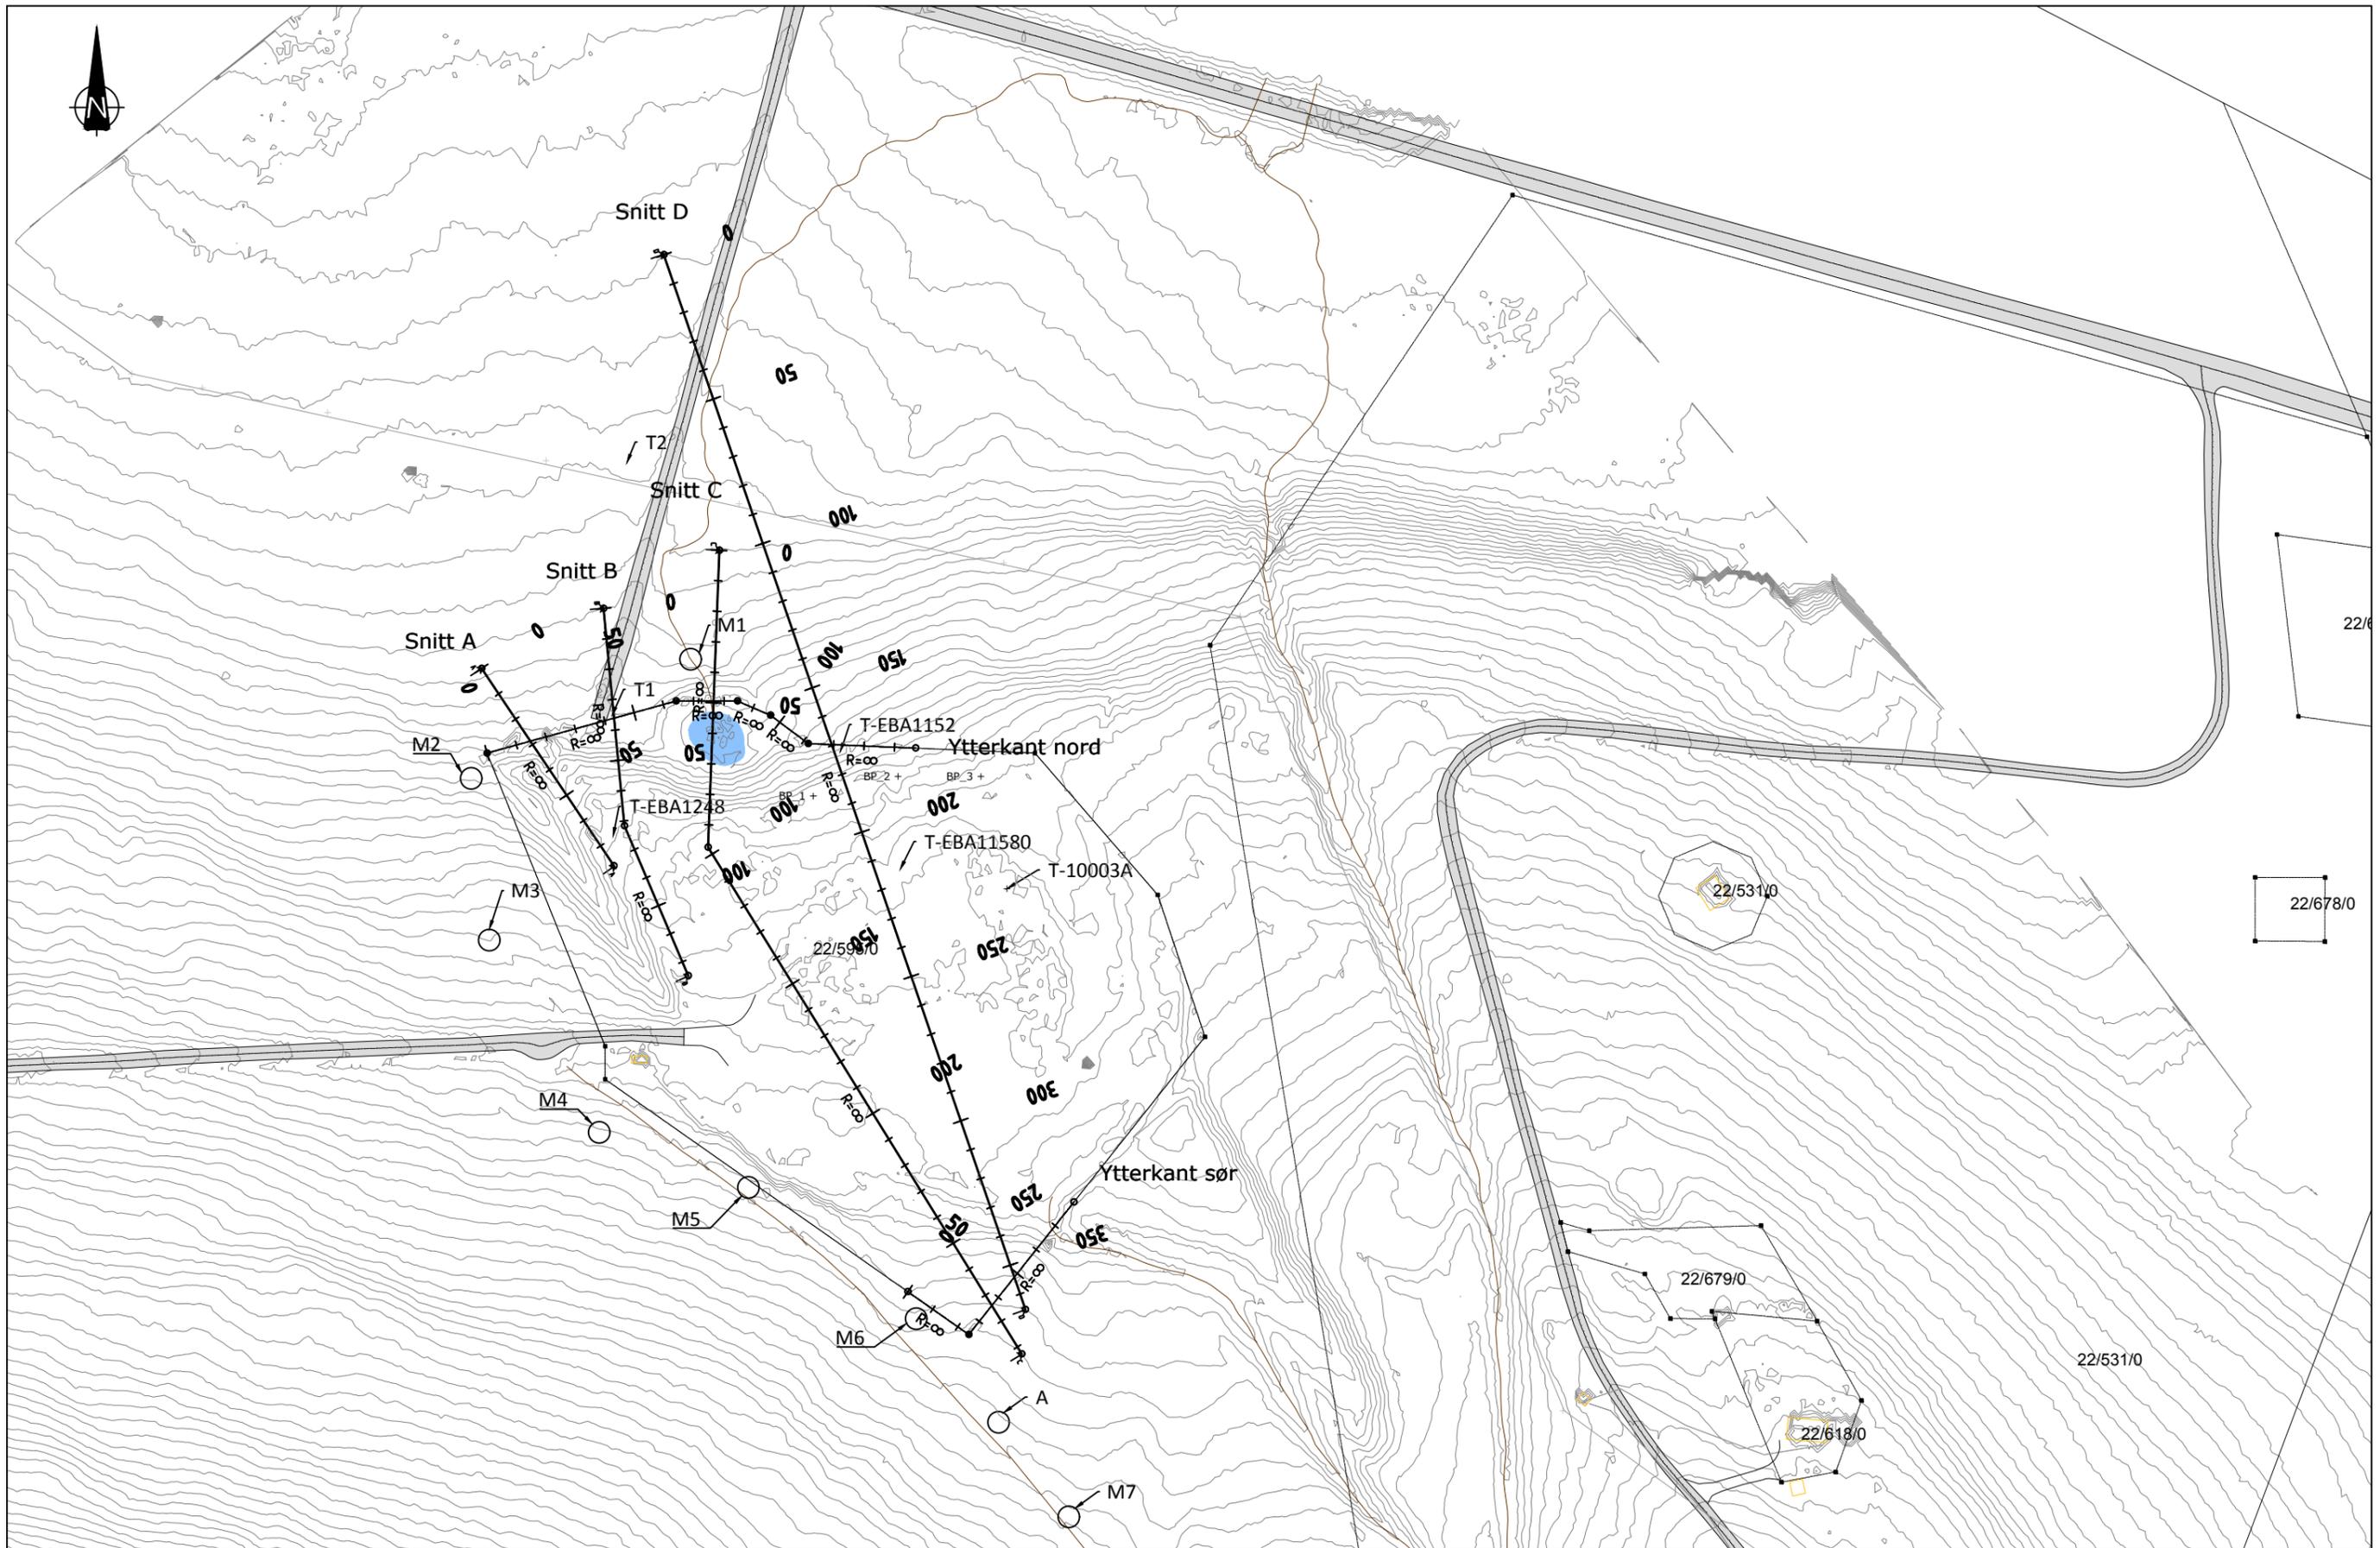
OPPDRAG NR. 1350016855-005	MÅLESTOKK 1:2000 (A3)	BLAD NR. 01	AV 01
		TEGNING NR. G301	REV. 0

INNHOOLD
Situasjonsplan deponi Adventdalen
 Profil A-D
 Termistorer
 Grunnundersøkelser

Det er i forbindelse med avfallsdeponiet etablert flere termistorer i området. Termistorer inne i selve deponiet viser at tidligere deponering av organisk avfall gir varmeproduksjon og oppvarming av bakken i deler av deponiet. I område av deponiet hvor det er forventet mest deponert organisk avfall er det registrert varmegrader (ca 1,5°C) 20 meter under terreng. Termistor ved ytterkant deponi (nedstrøms) viser aktivt lag med rundt 3,0 meter tykkelse, termistorer utenfor deponiet viser tykkelse på aktivt lag på ca 2,0 meter. Resultat fra termistorer i området ved og i deponiet foreligger som vedlegg 1. Plassering av termistorer fremkommer av vedlagte tegning G301.

For å få bedre kjennskap til avfallstyper og dybder i deponifronten ble det høsten 2017 utført supplerende boring i 3 punkt, BP1-3, i front av deponiet. Undersøkelsene viser dybder og nivå for slagg og aske, for annet avfall og dybde for overgang til originale masser. Borlogg fra boringen foreligger som vedlegg 3. Plassering av punktene fremkommer av tegning G301.

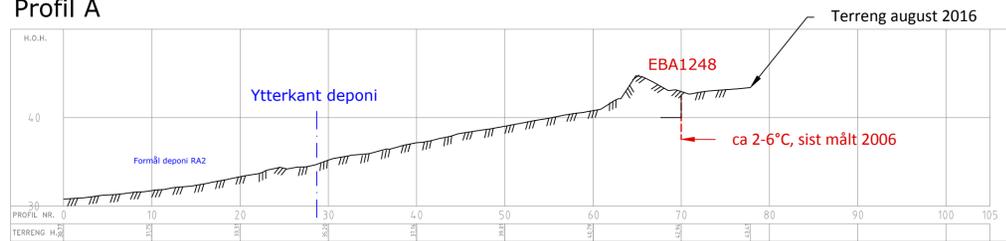
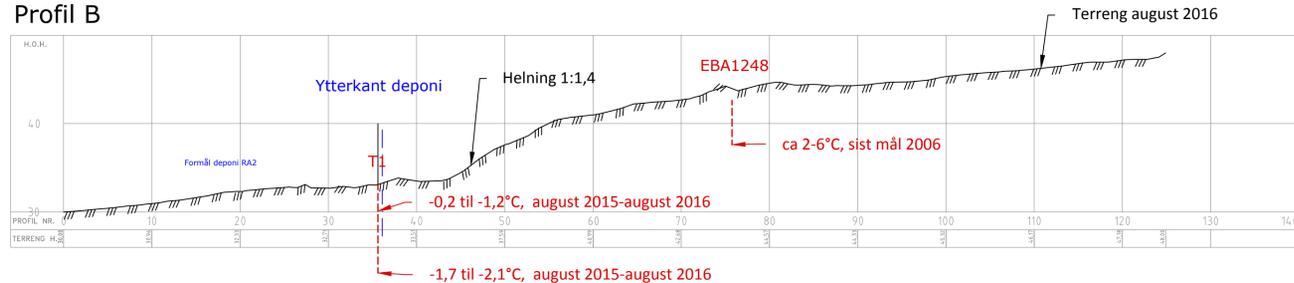
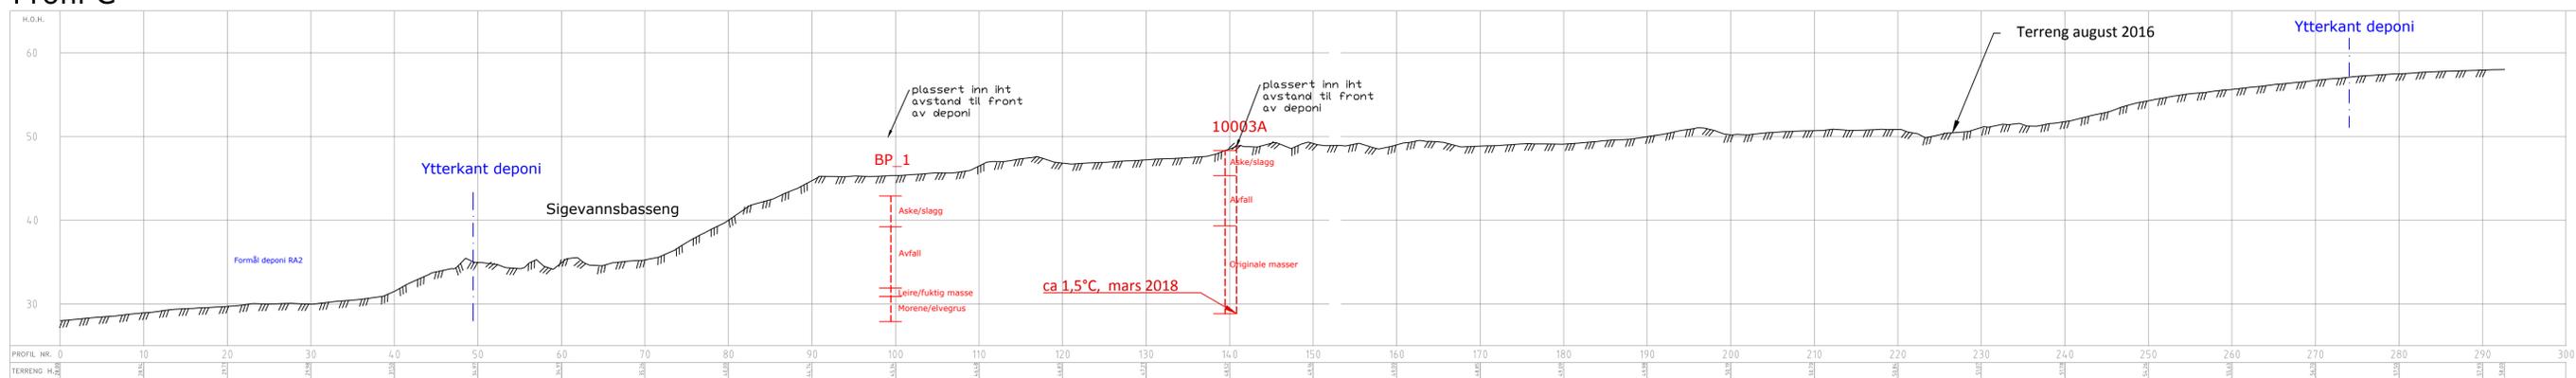
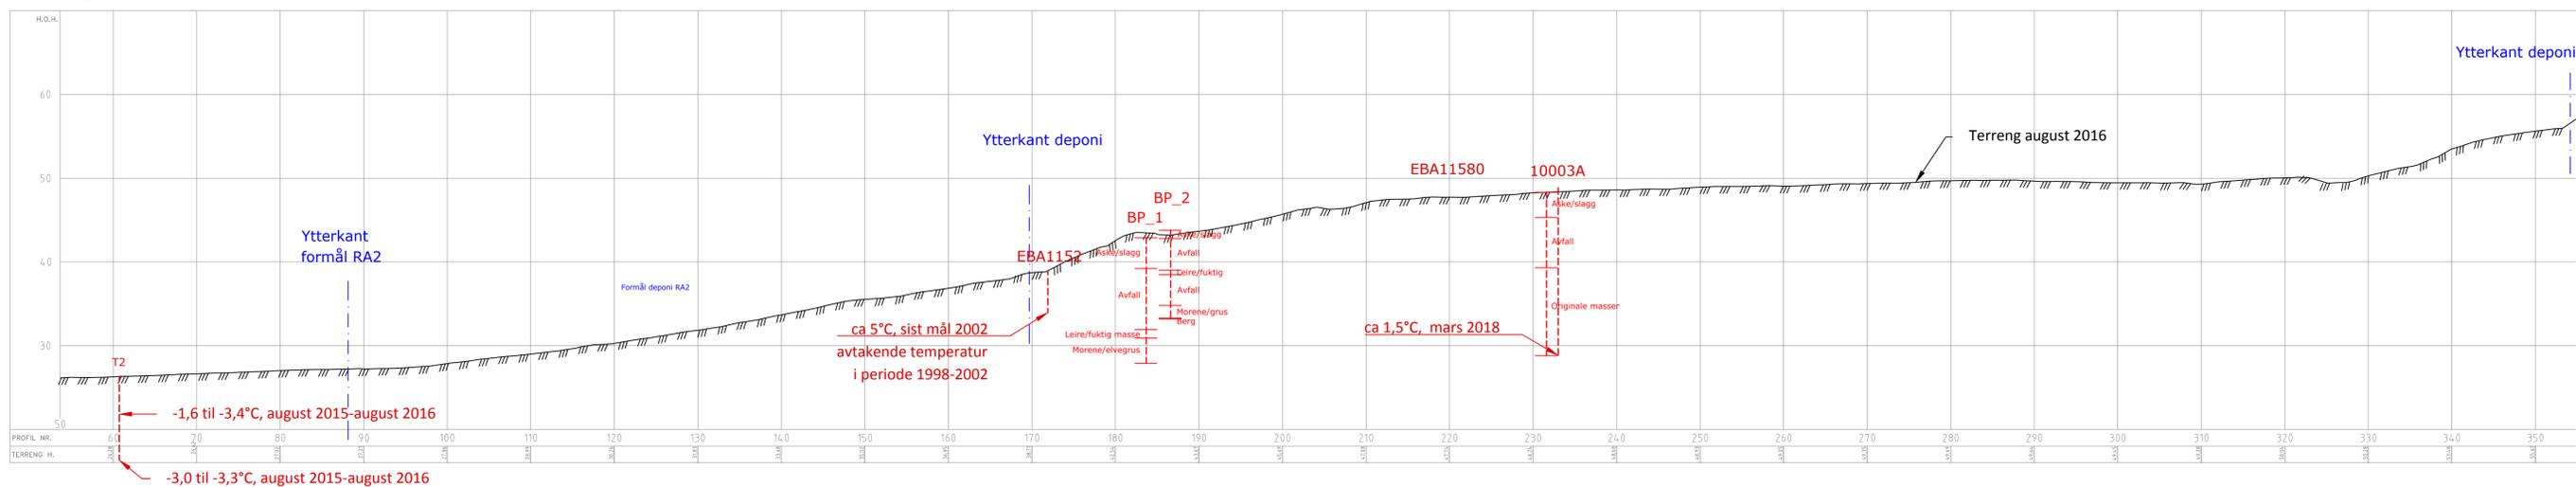
OPPDRAG NR.	1350016855-005	MÅLESTOKK	1:400 (A1)	BLAD NR.	01	AV	01
						TEGNING NR.	G302
						REV.	0

INNHOLD	Terrengprofiler A-D
	Utførte undersøkelser

I vedlagte tegning G302 er det generert terrengprofiler gjennom deponiet, som viser hvor det er utført undersøkelser, samt resultater fra utførte undersøkelser.

For vurdering av deponiets stabilitet er det tatt utgangspunkt i genererte profiler gjennom deponiet, profil A-D. Det er deretter utført stabilitetsberegninger for 3 av profilene, for å vurdere stabilitet for dagens situasjon og for ferdig avsluttet deponi. Med «dagens situasjon» er det tatt utgangspunkt i innmåling utført høsten 2016, samt temperatur og klima slik det er i dag. Etter vår kjennskap er det fylt en del slagg og aske i deponiet i etterkant av innmålingen, men ikke i deponifronten. Terrengnivået i beregningene for dagens situasjon er hevet noe i forhold til innmålingen der vi anser det reelt.

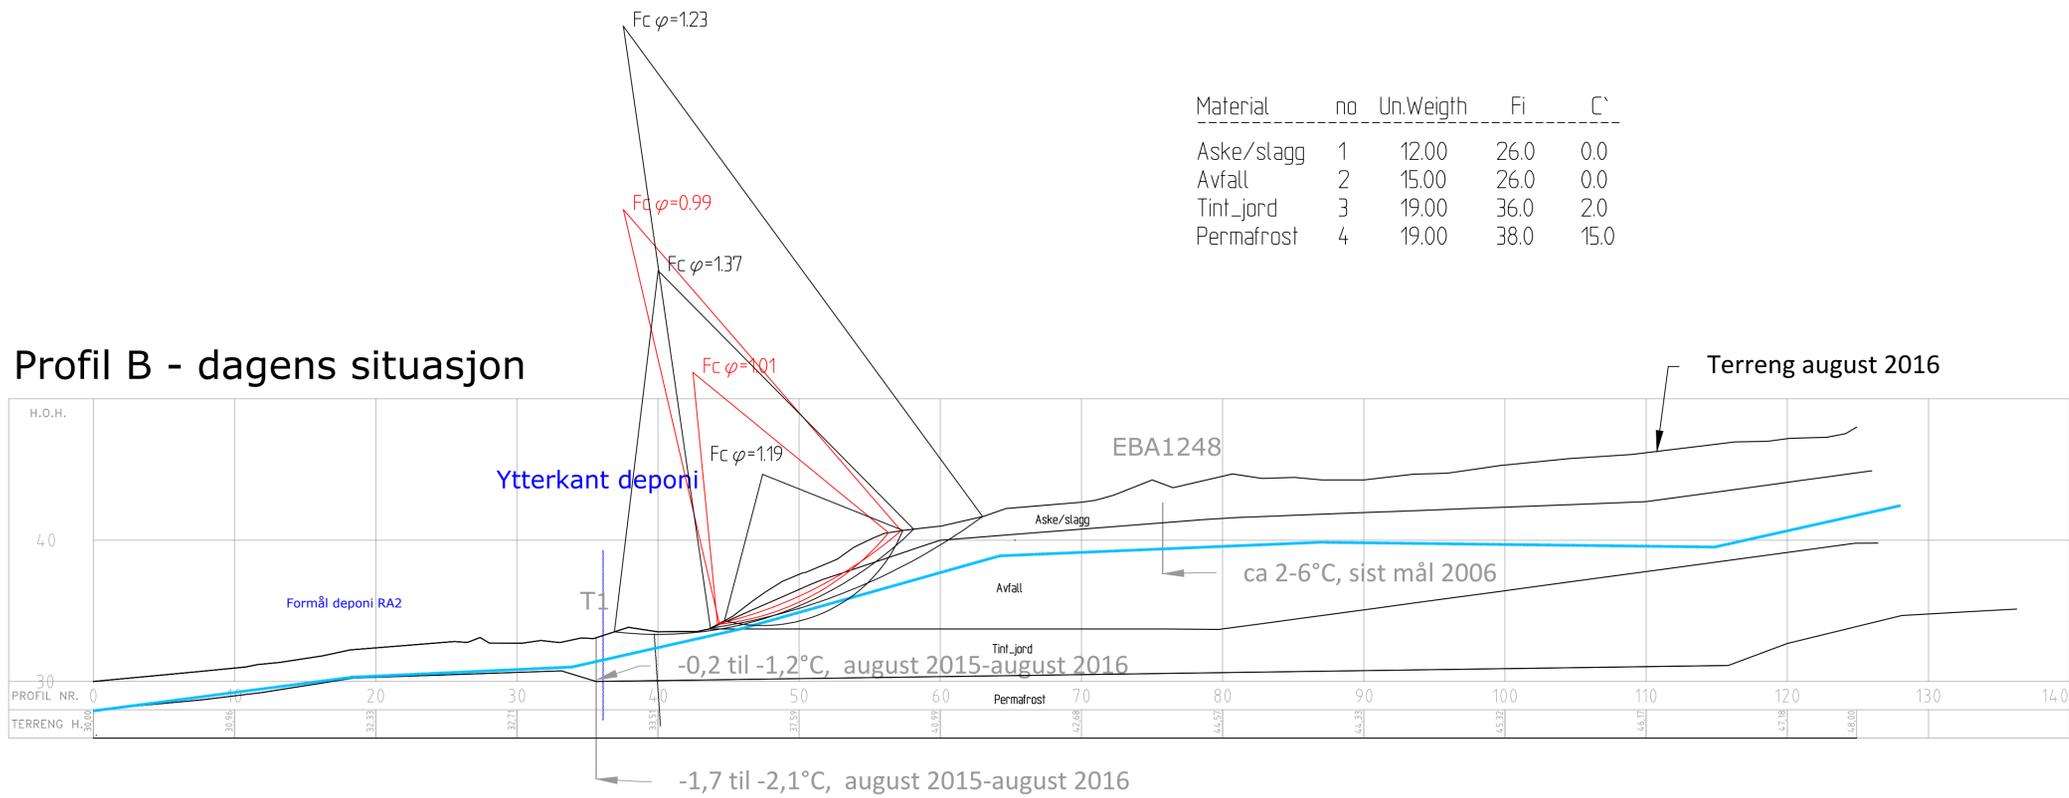
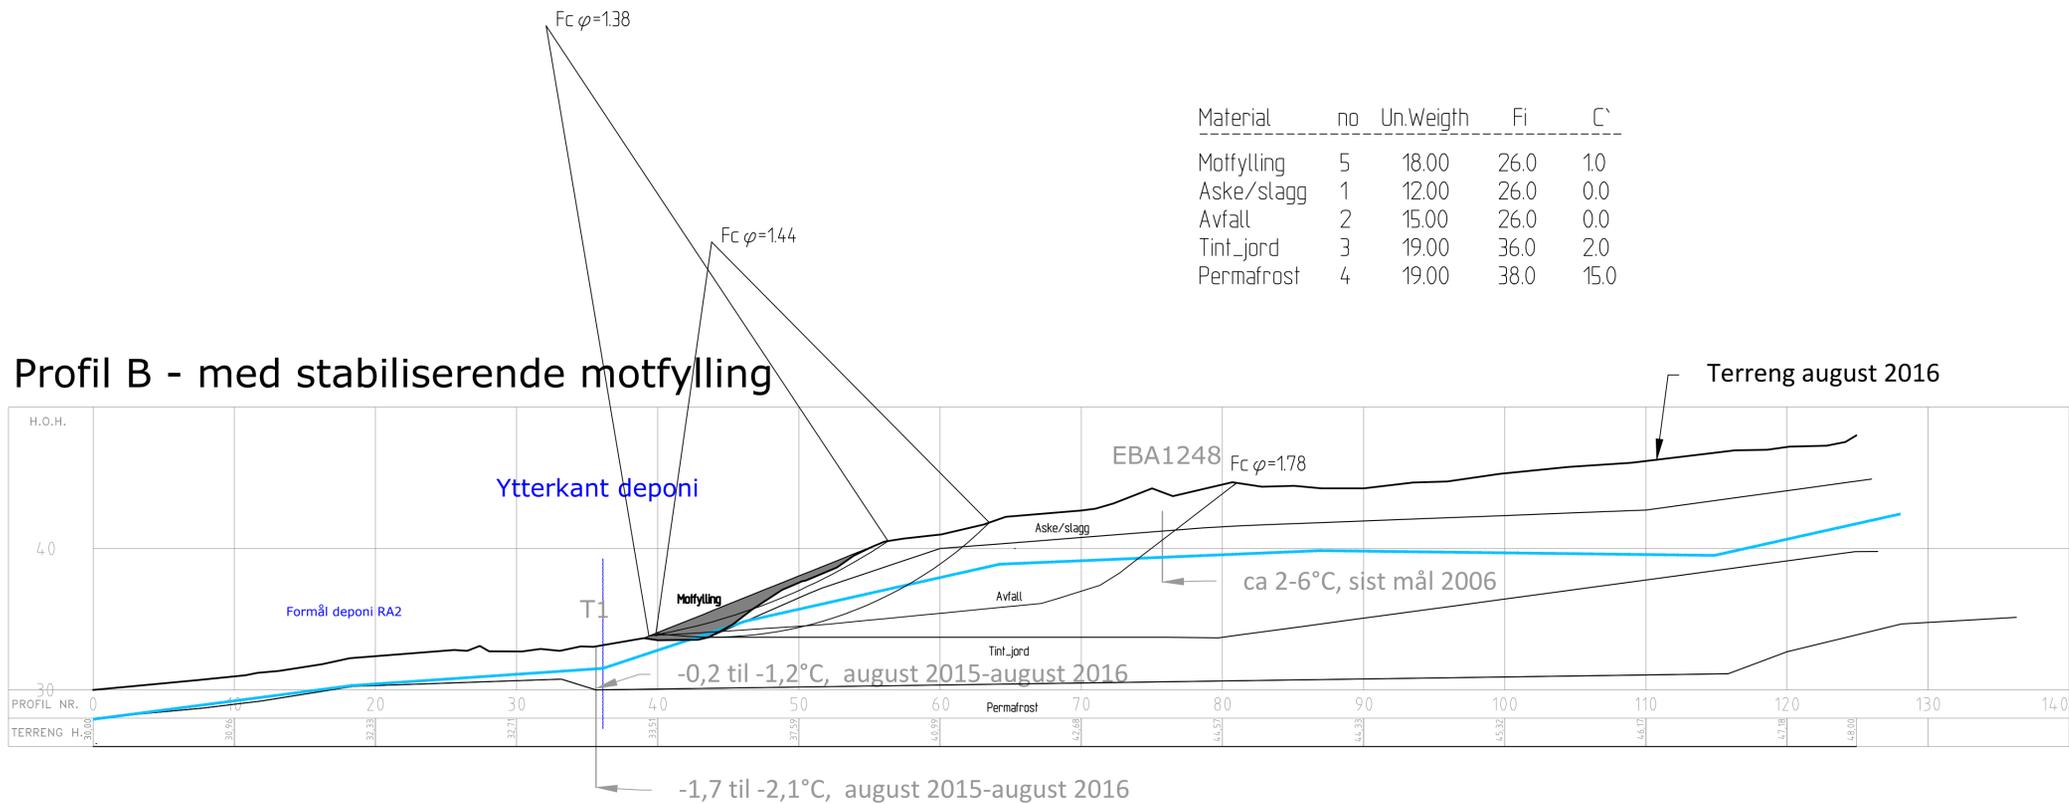
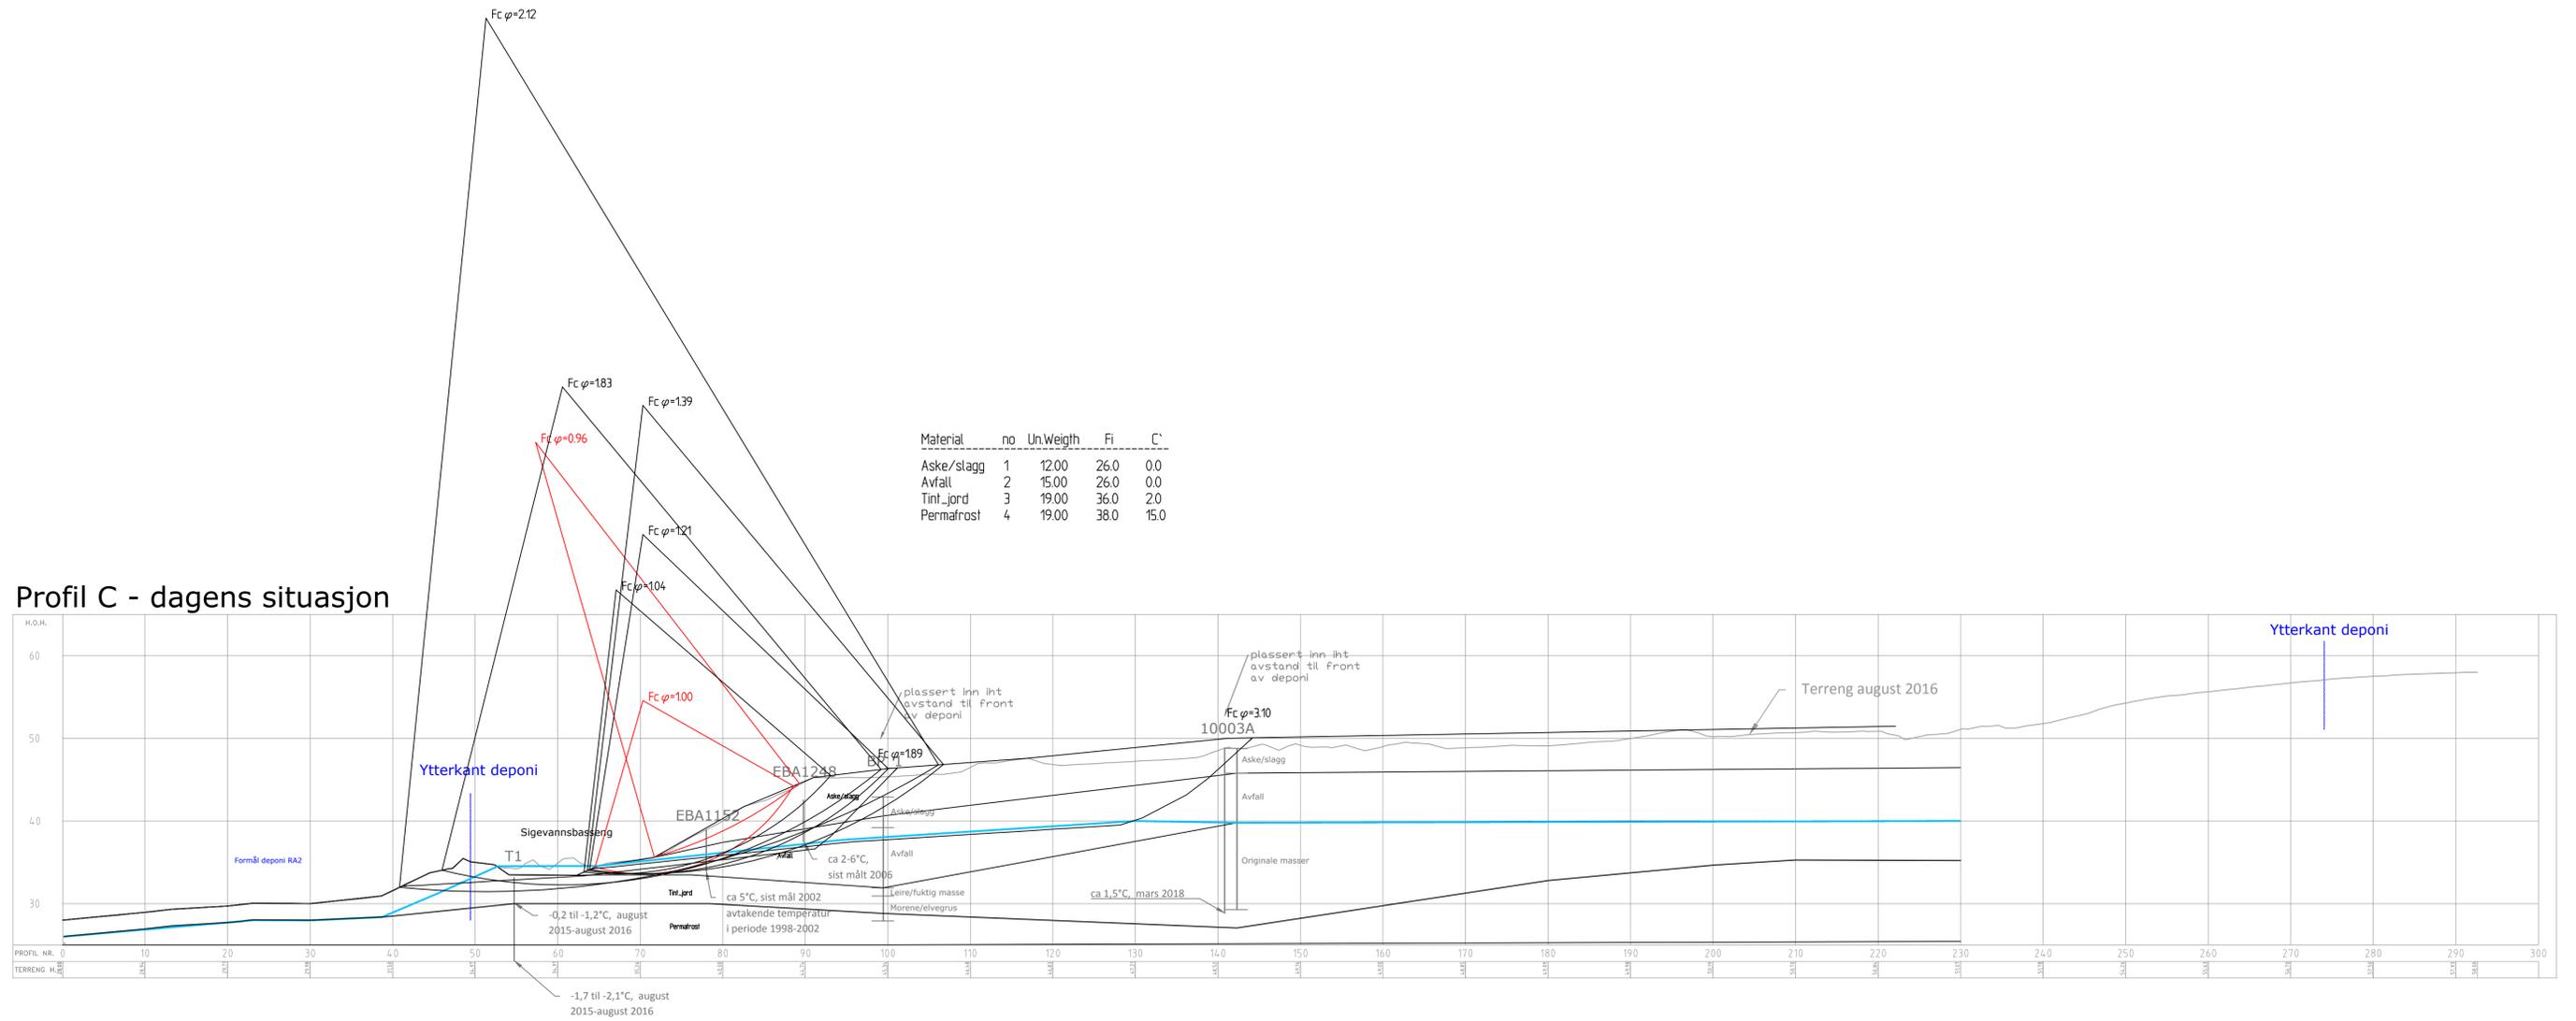
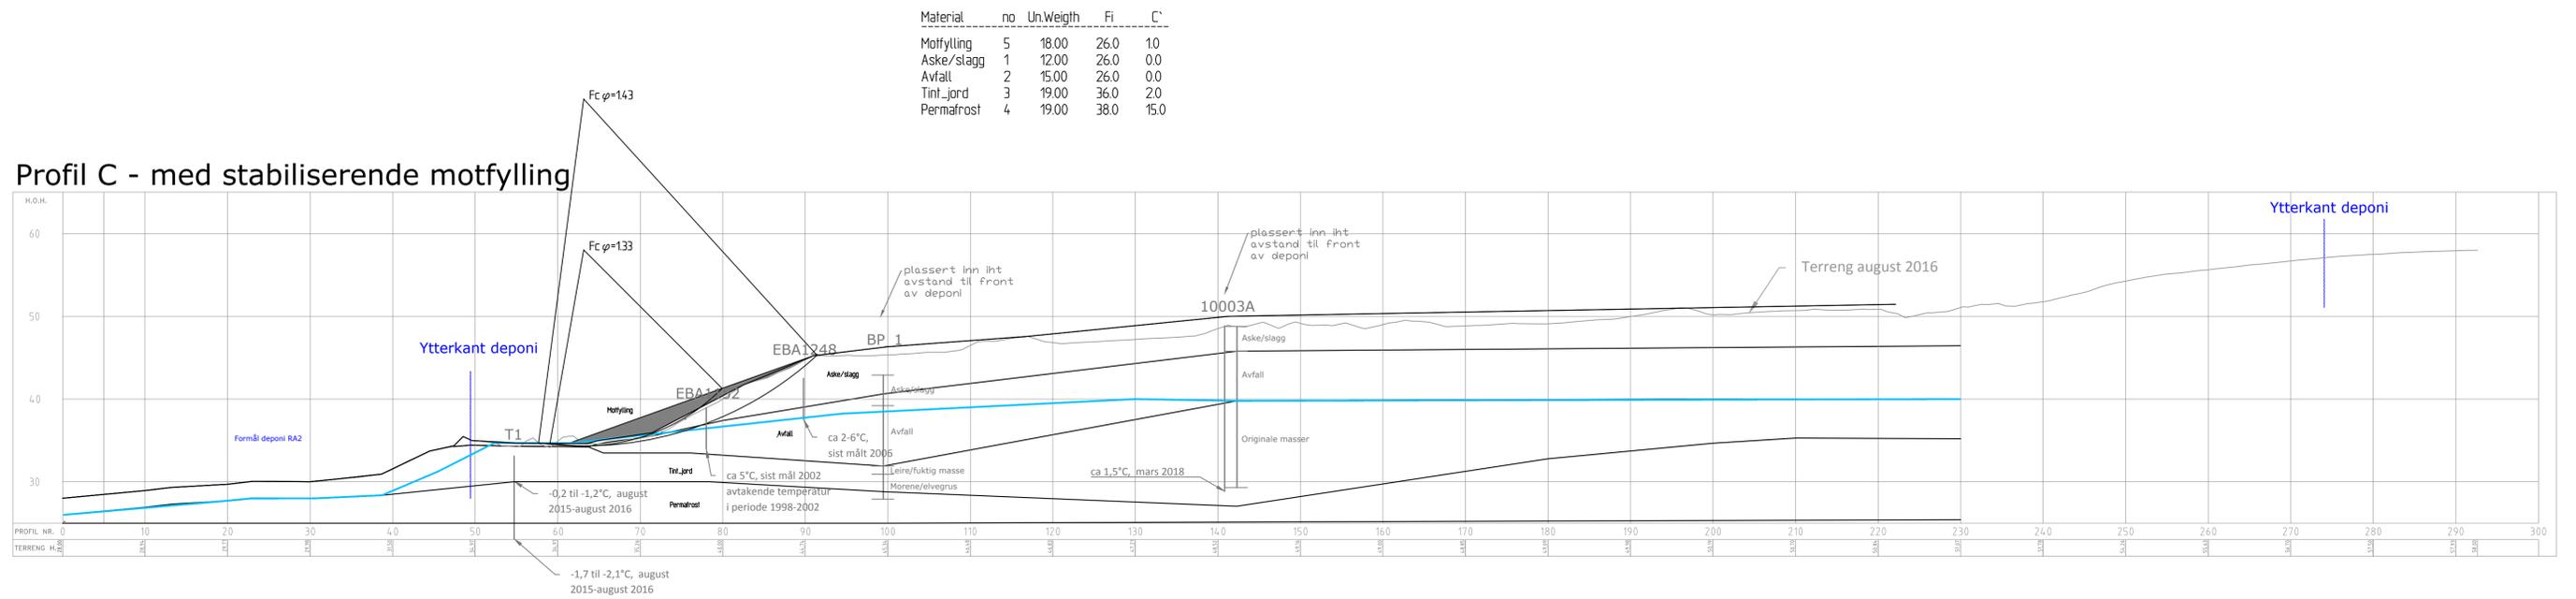
Profil B - dagens situasjon

Material	no	Un.Weight	Fi	C'
Aske/slagg	1	12.00	26.0	0.0
Avfall	2	15.00	26.0	0.0
Tint_jord	3	19.00	36.0	2.0
Permafrost	4	19.00	38.0	15.0

<i>Krav til stabilitet</i>	<i>Dagens situasjon</i>	<i>Med motfylling</i>
Profil B	≥ 1,25	≥ 0,99 (tegn 303)	≥ 1,38 (tegn 303)
Profil C	≥ 1,25	≥ 0,96 (tegn 304)	≥ 1,33 (tegn 304)
Profil D	≥ 1,25	≥ 1,18 (tegn 305)	≥ 1,34 (tegn 305)

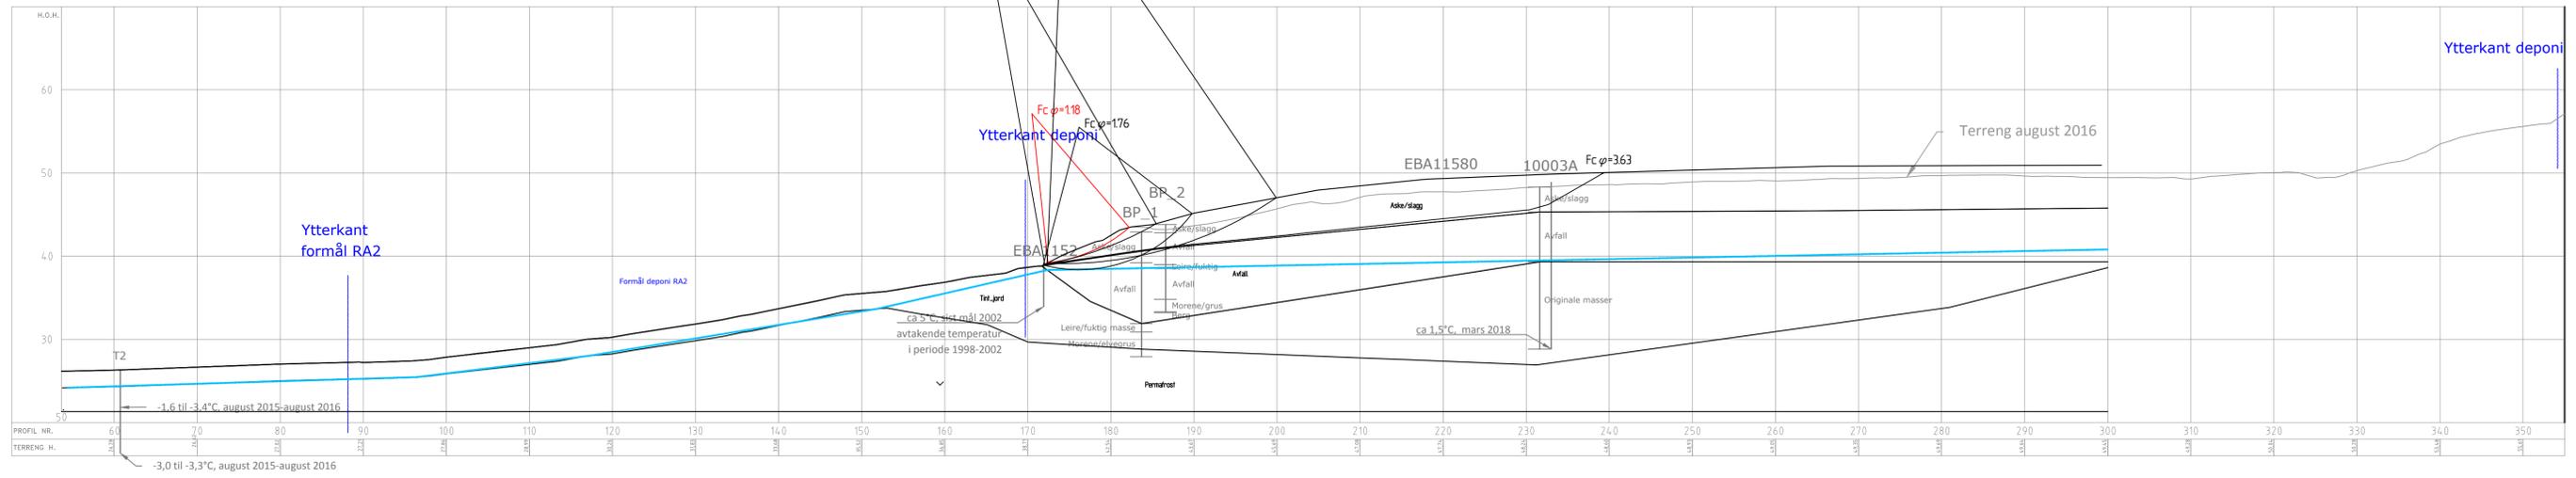
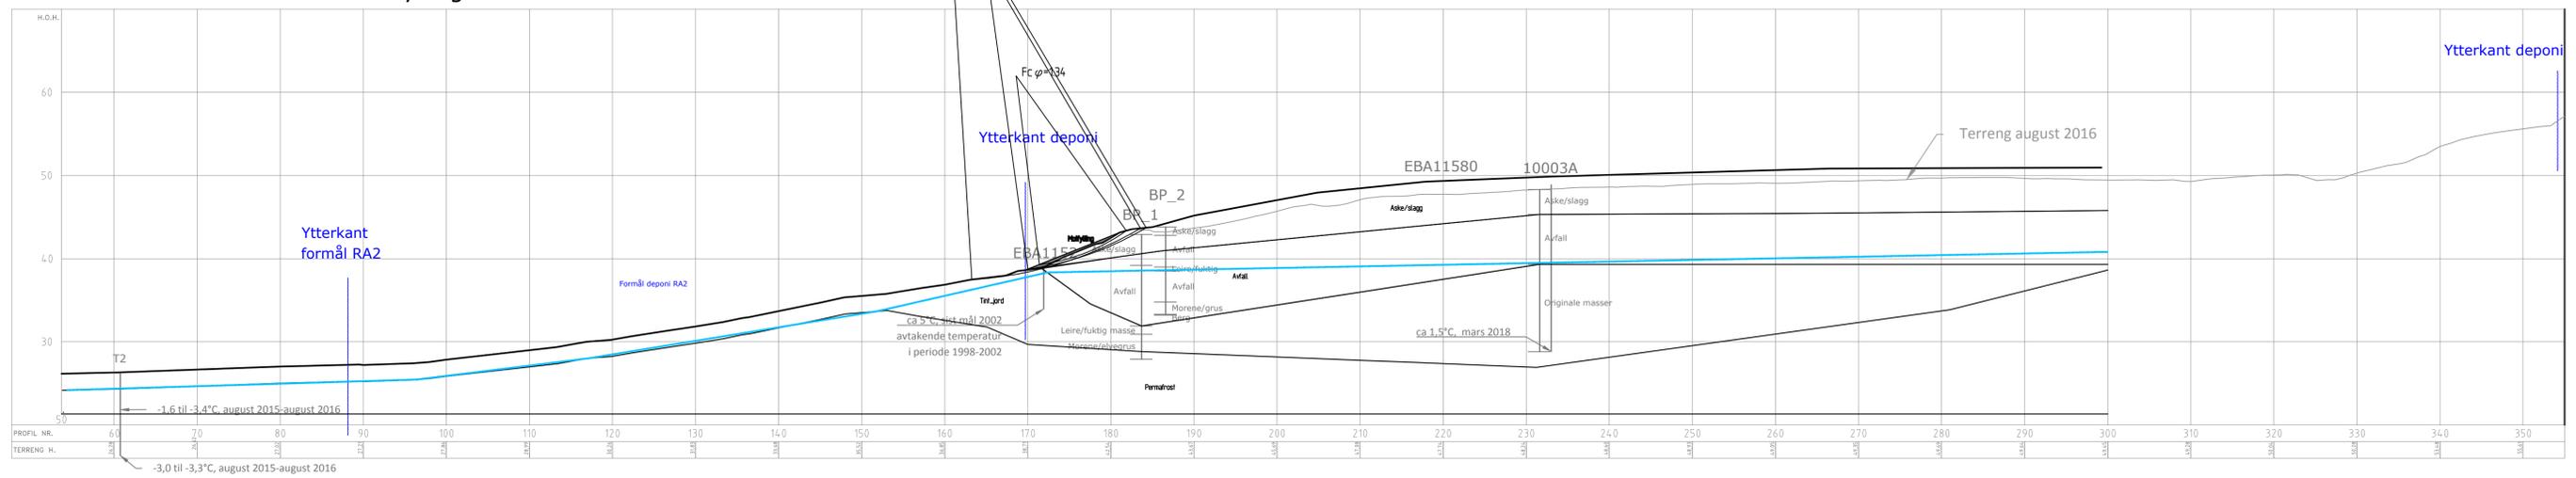
OPPDAG NR.	MÅLESTOKK	BLAD NR.	AV
1350016855-005	1:400 (A1)	01	01
TEGNING NR.			REV.
G305			0

Material	no	Un.Weight	Fi	C'
Motfylling	5	18.00	26.0	10
Aske/slagg	1	12.00	26.0	0.0
Avfall	2	15.00	26.0	0.0
Tint_jord	3	19.00	36.0	2.0
Permafrost	4	19.00	38.0	15.0

INNHOOLD	Stabilitetsberegning profil D
	Effektivspenningsanalyse
	Dagens situasjon
	Stabiliserende motfylling

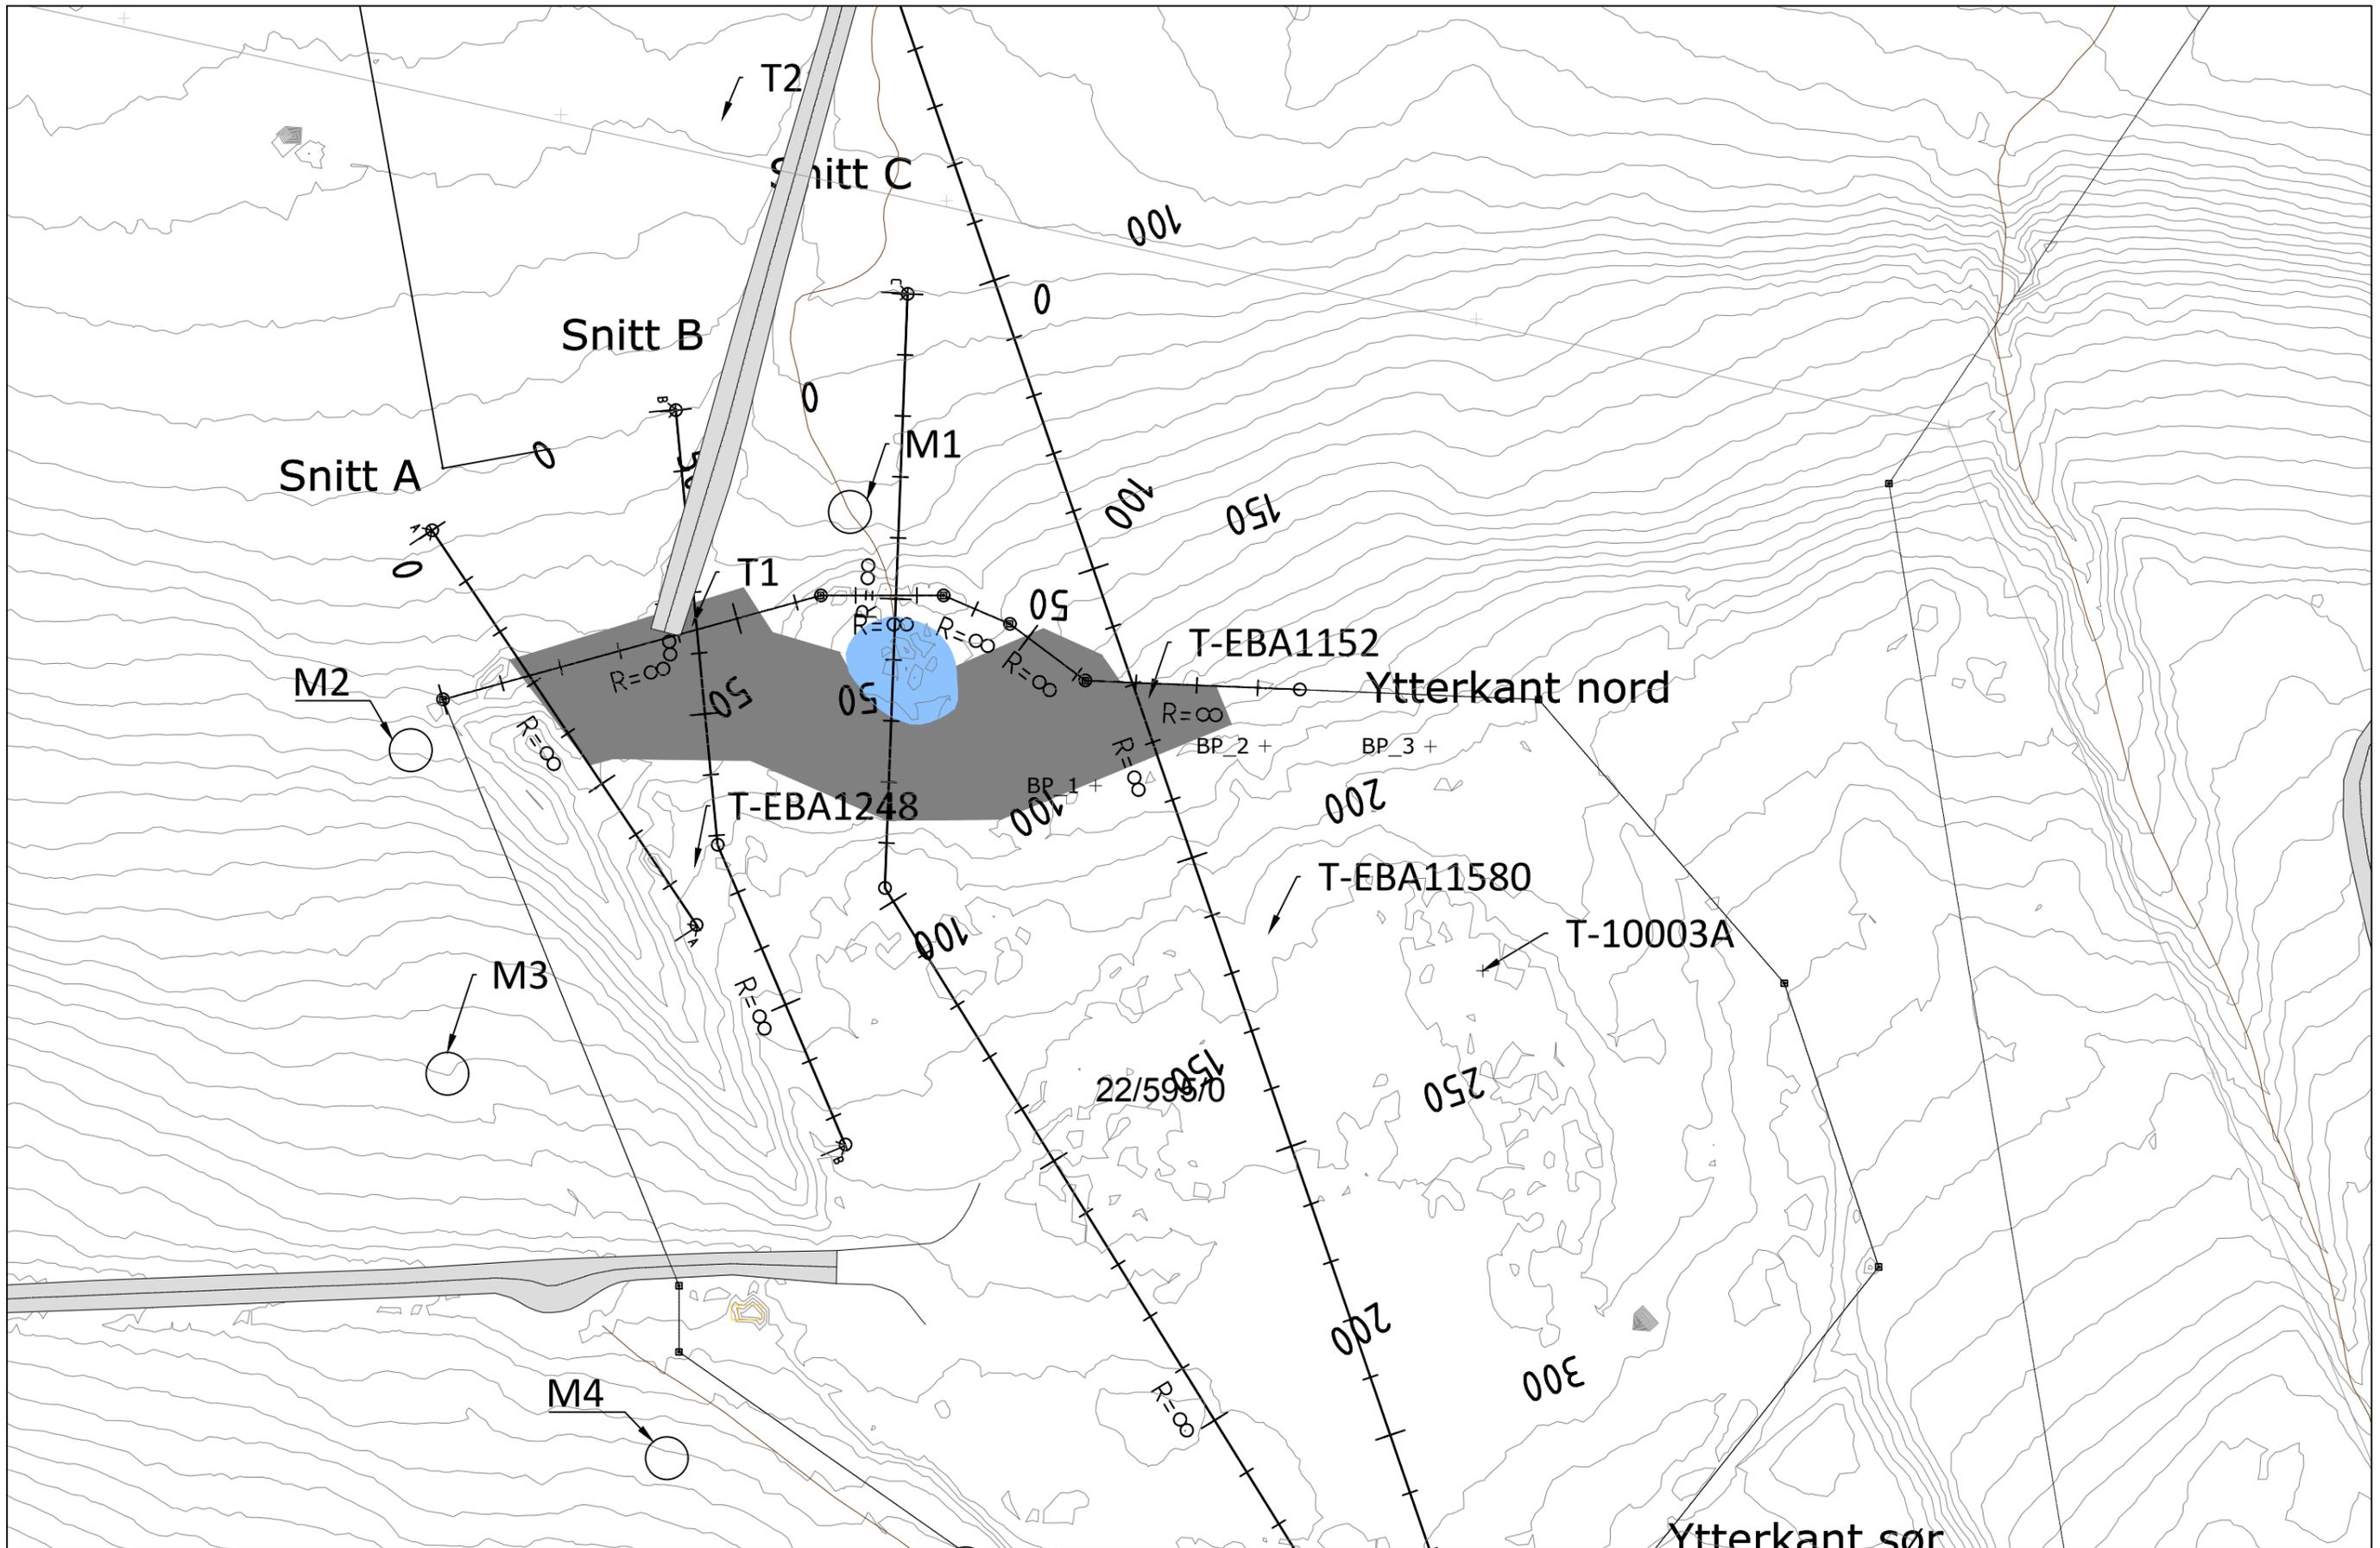
OPPDRAG NR. 1350016855-005	MÅLESTOKK 1:1000 (A3)	BLAD NR. 01	AV 01
		TEGNING NR. G306	REV. 0

INNHOOLD
Situasjonsplan deponi Adventdalen
 Skissert område for motfylling

Vedlagte tegning G306 viser omtrent hvilket område som vil omfattes av nødvendig motfylling.

Enkle overslagsberegninger viser at motfyllingen har et omfang på ca 4500-5000 m³.
