Oppdrag **1350016855-005 Depoier Longyearbyen – avslutning avfallsdeponi**
Kunde **Longyearbyen lokalstyre**
Notat nr. **G-not-003 1350016855**
Til **Longyearbyen lokalstyre ved Karine M. Hauan**

AVFALLSDEPONI ADVENTDALEN – GEOTEKNISK VURDERING AV STABILITET

Dato 2018-4-13

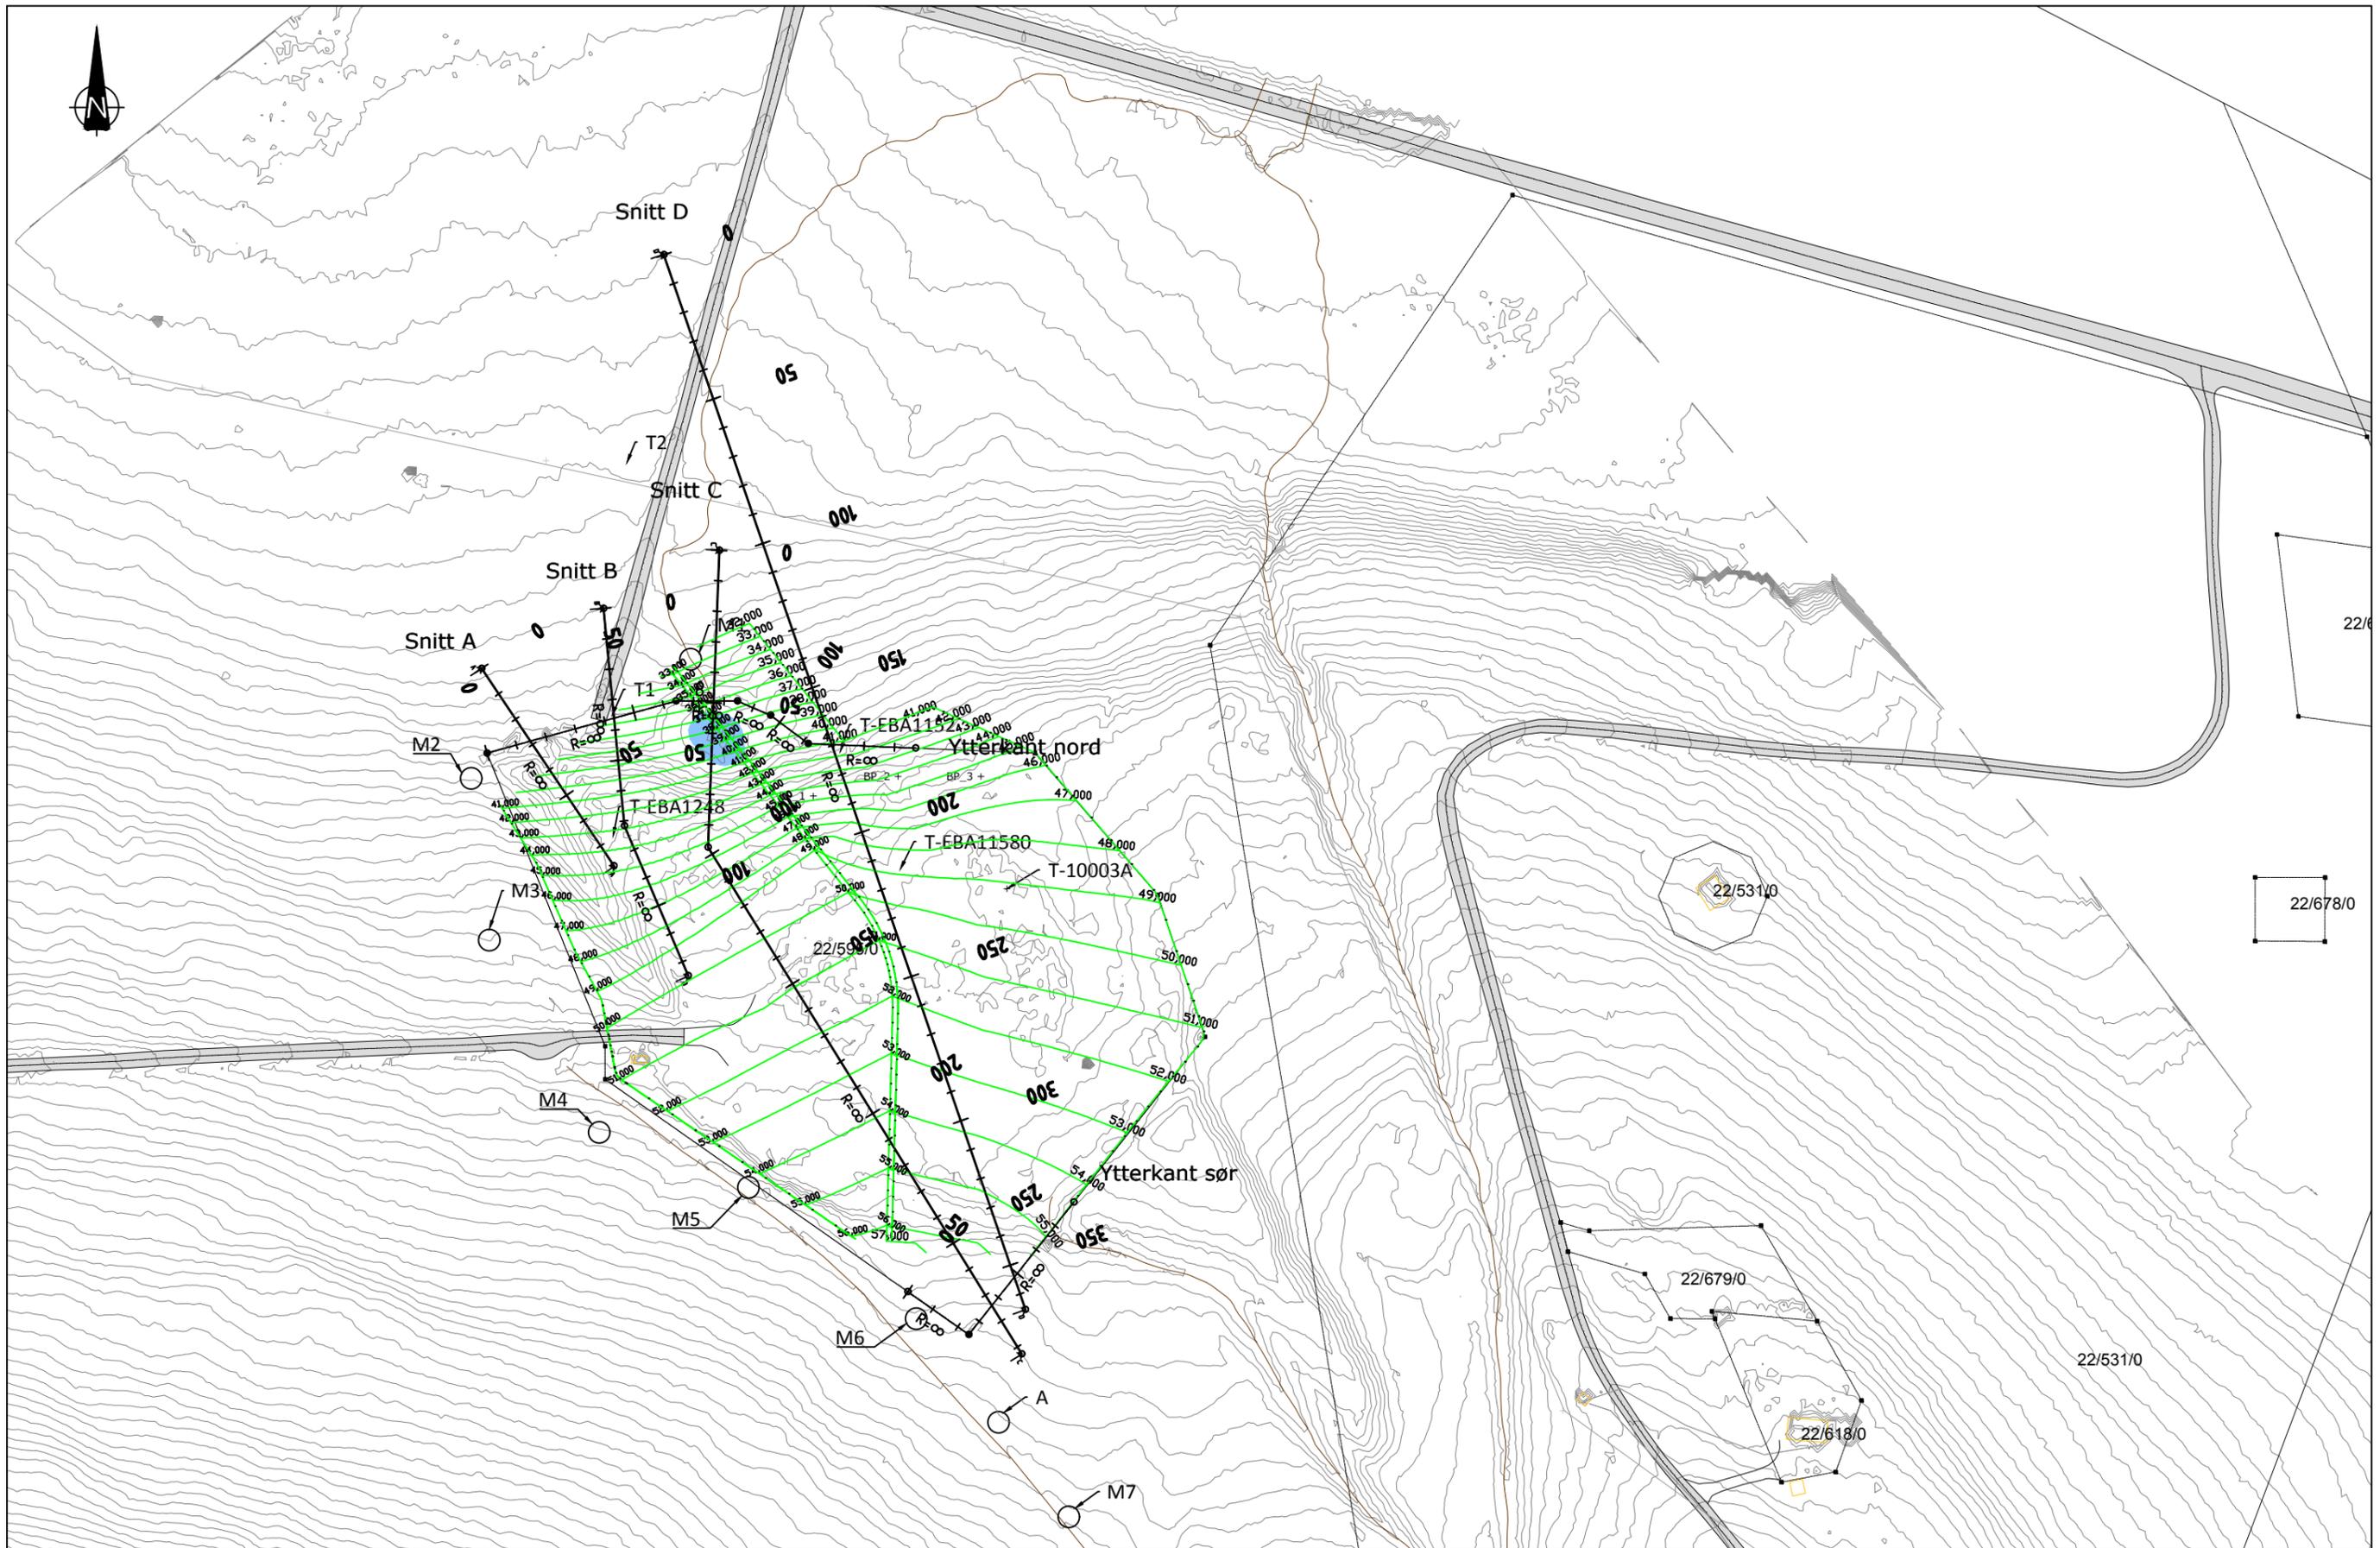
OPPDRAG NR. 1350016855-005	MÅLESTOKK 1:2000 (A3)	BLAD NR. 01	AV 01
		TEGNING NR. G307	REV. 0

INNHOOLD
Situasjonsplan deponi Adventdalen
 Koter utkast avslutningsplan
 Grunnundersøkelser
 Profil A-D

På tegning G307 er det vist koter for avslutningsplanen. Beregning for situasjon med avsluttet deponi og med økt temperatur i grunnen viser beregnet stabilitet iht tabell 2.

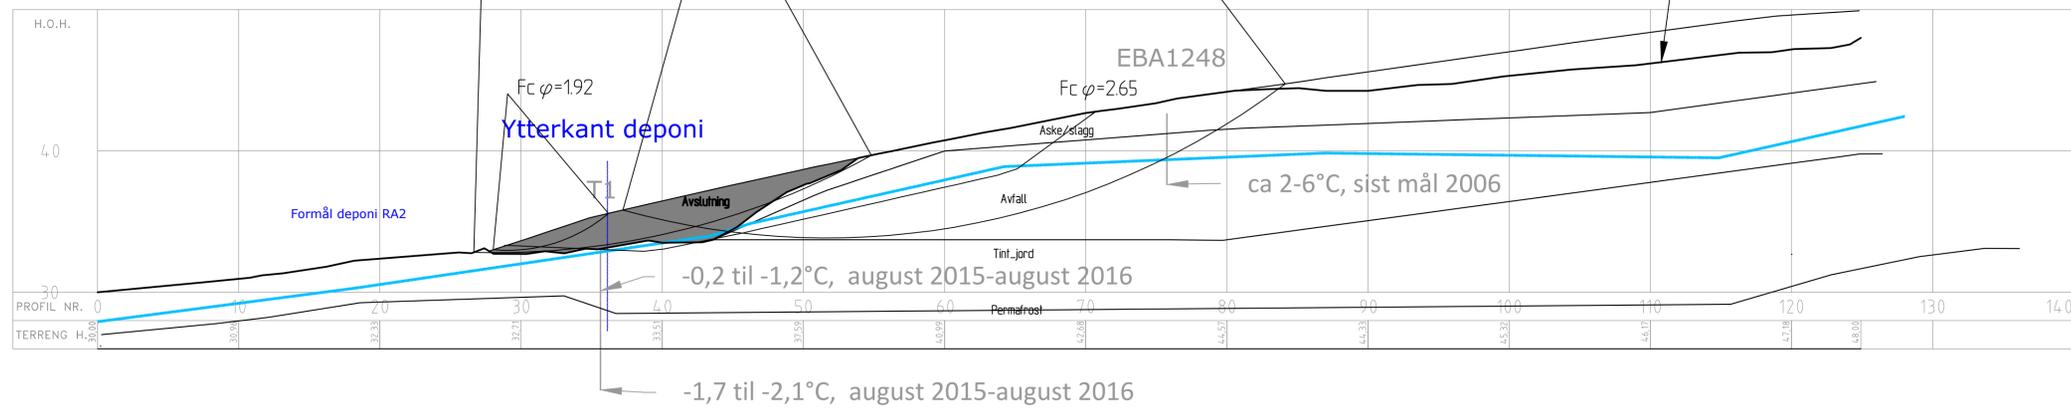
OPPDAG NR.	1350016855-005	MÅLESTOKK	1:250 (A1)	BLAD NR.	01	AV	01	
TEGNING NR.						G308	REV.	0

Material	no	Un.Weigth	Fi	C'
Avslutning	5	18.00	26.0	1.0
Aske/slagg	1	12.00	26.0	0.0
Avfall	2	15.00	26.0	0.0
Tint_jord	3	19.00	36.0	2.0
Permafrost	4	19.00	38.0	15.0

INNHOLD	Stabilitetsberegning profil B
	Effektivspenningsanalyse
	Avsluttet deponi

Krav til stabilitet	Avsluttet deponi
Profil B	≥ 1,25	≥ 1,92 (tegn 308)
Profil C	≥ 1,25	≥ 2,44 (tegn 309)
Profil D	≥ 1,25	≥ 2,24 (tegn 310)

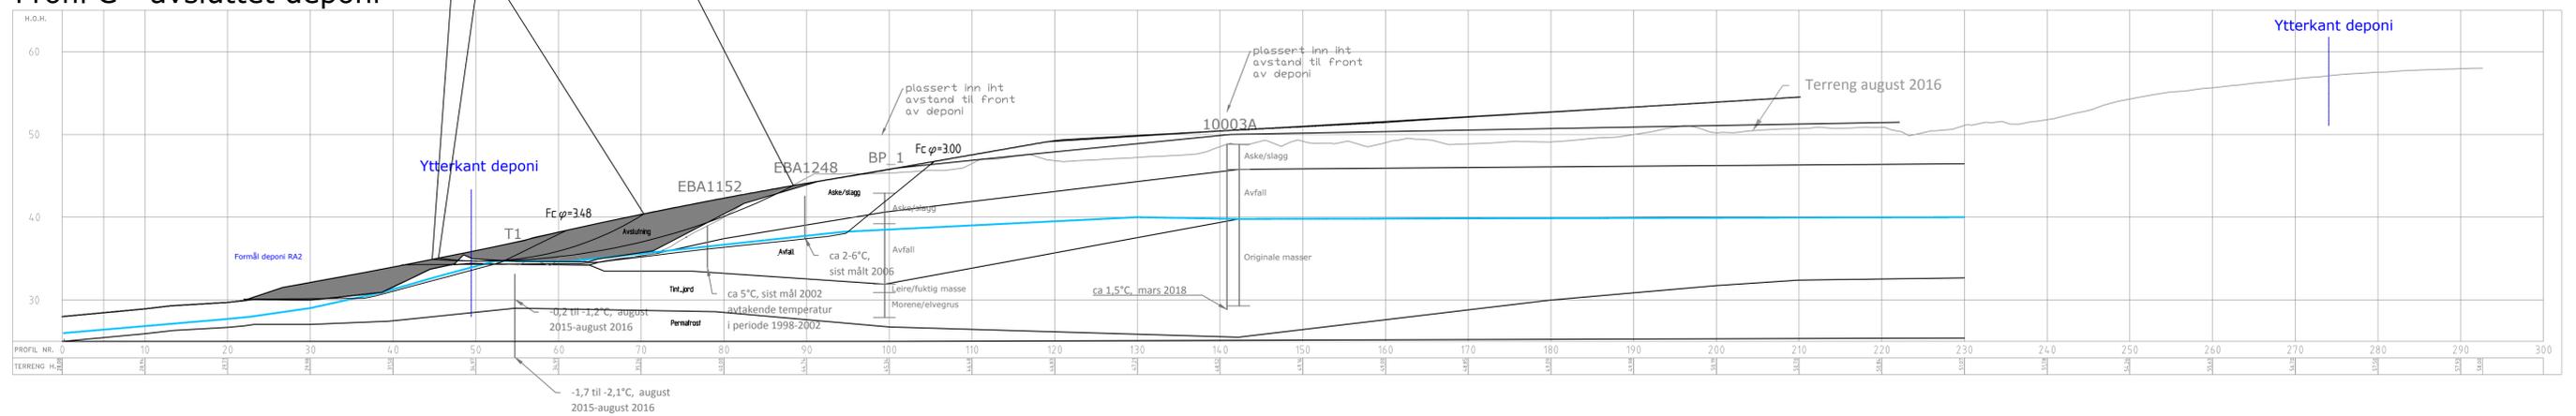
OPPDRAAG NR.	1350016855-005	MÅLESTOKK	1:400 (A1)	BLAD NR.	01	AV	01
TEGNING NR.						G309	0

Material	no	Un.Weighth	Fi	C'
Avslutning	5	18.00	26.0	10
Aske/slagg	1	12.00	26.0	0.0
Avfall	2	15.00	26.0	0.0
Tint_jord	3	19.00	36.0	2.0
Permafrost	4	19.00	38.0	15.0

INNHOLD	Stabilitetsberegning profil C
	Effektivspenningsanalyse
	Avsluttet deponi

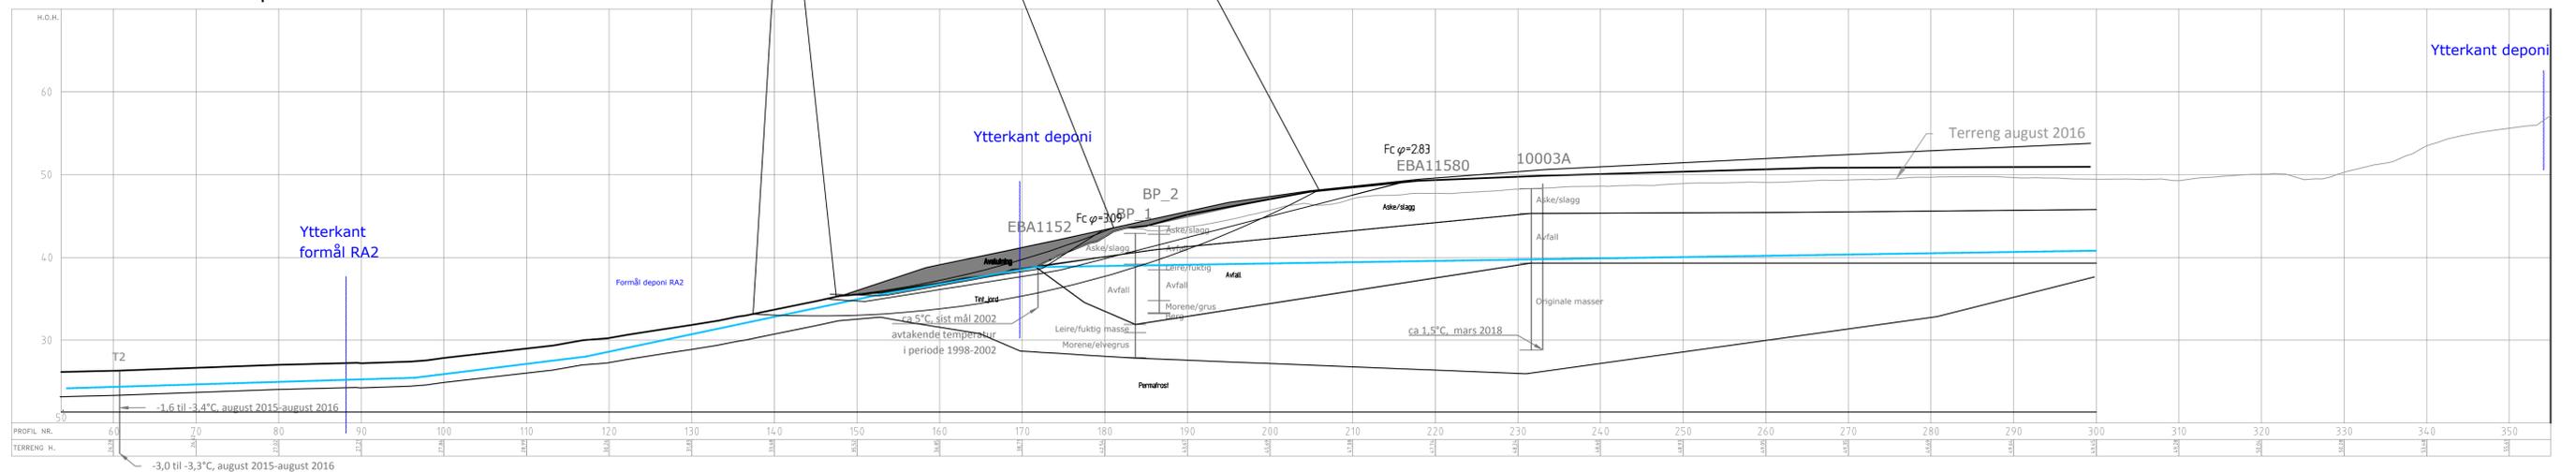
OPPDRAAG NR.	MÅLESTOKK	BLAD NR.	AV
1350016855-005	1:400 (A1)	01	01
TEGNING NR.			REV.
G310			0

Material	no	Un.Weigh	Fi	C'
Avslutning	5	18.00	26.0	10
Aske/slagg	1	12.00	26.0	0.0
Avfall	2	15.00	26.0	0.0
Tint_jord	3	19.00	36.0	2.0
Permafrost	4	19.00	38.0	15.0

INNHOLD Stabilitetsberegning profil D
Effektivspenningsanalyse
Avsluttet deponi

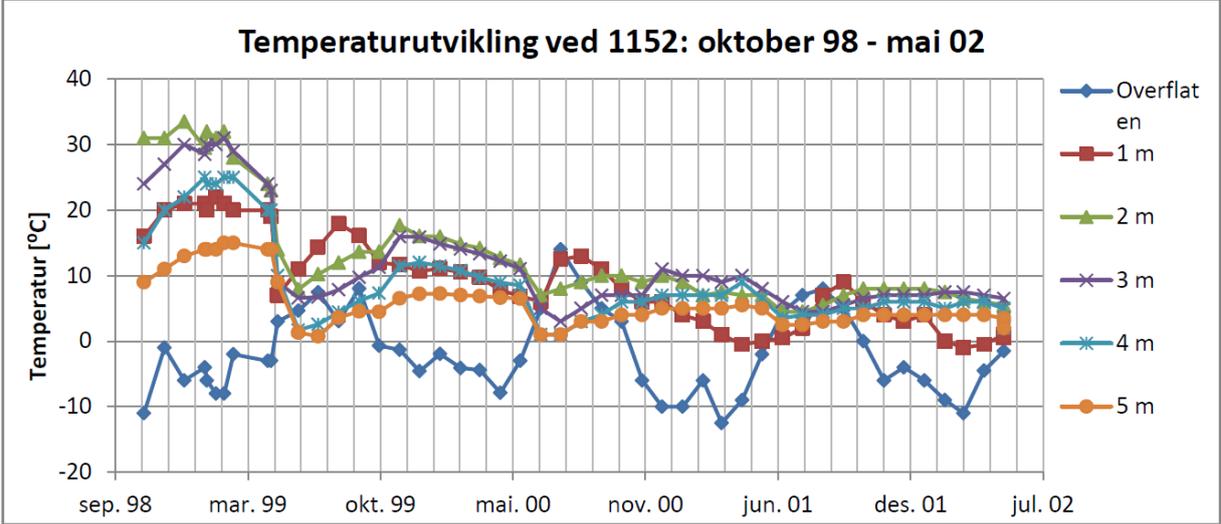
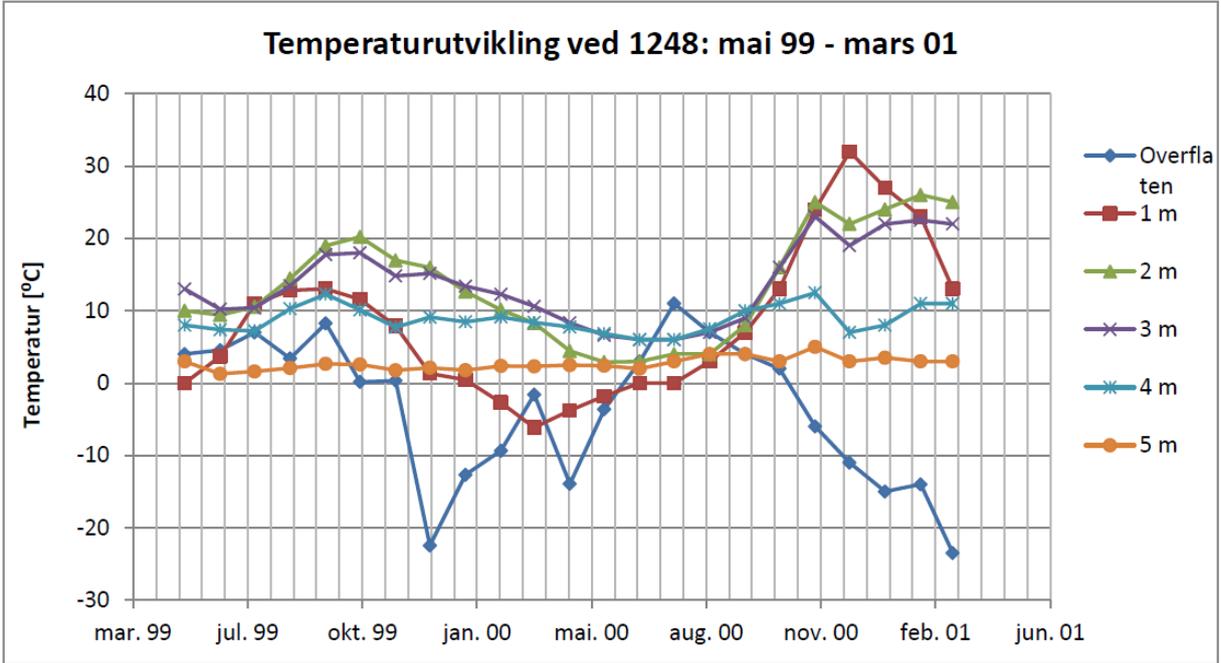
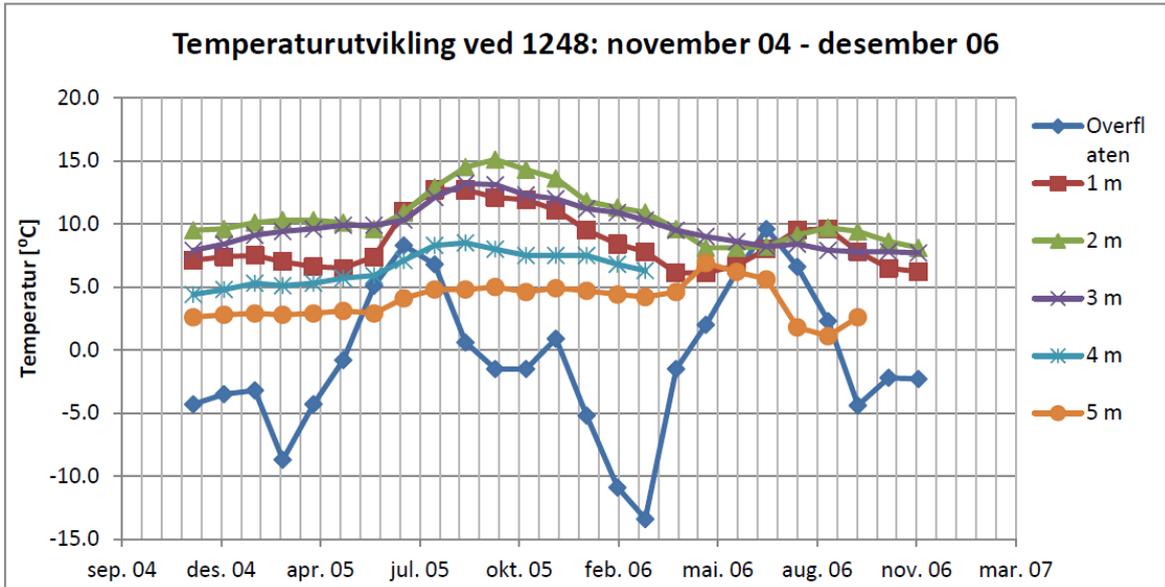
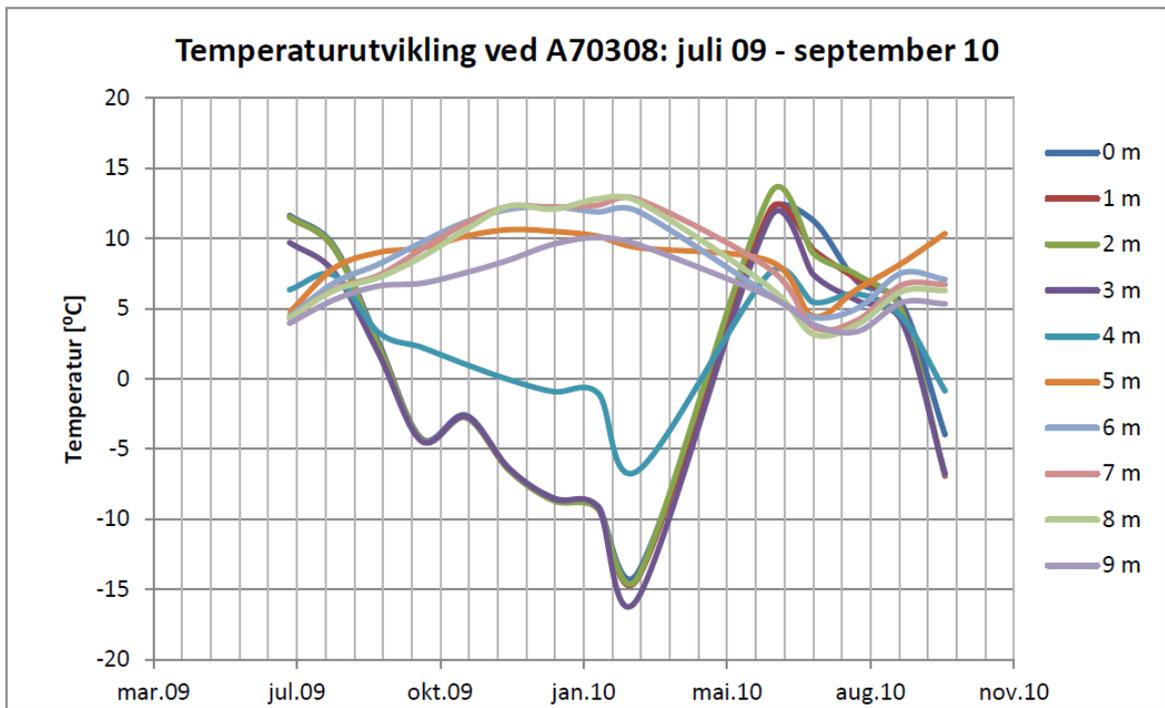
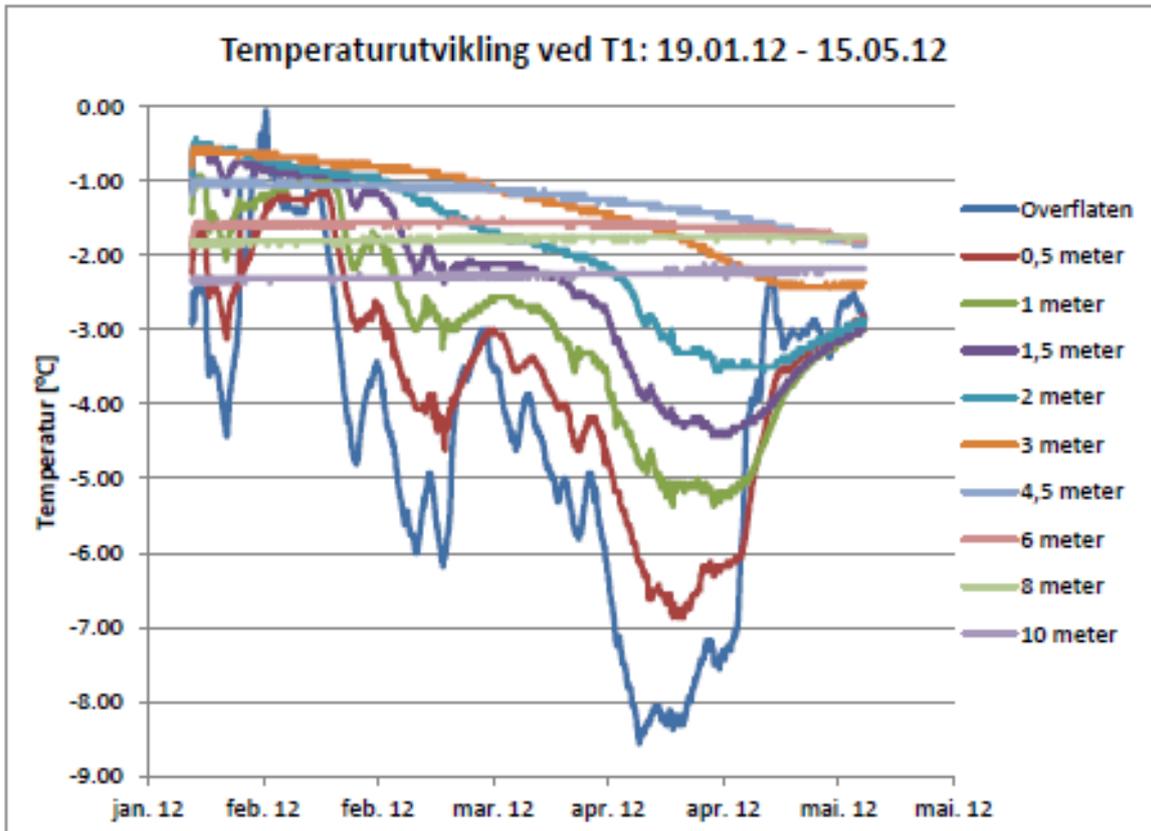
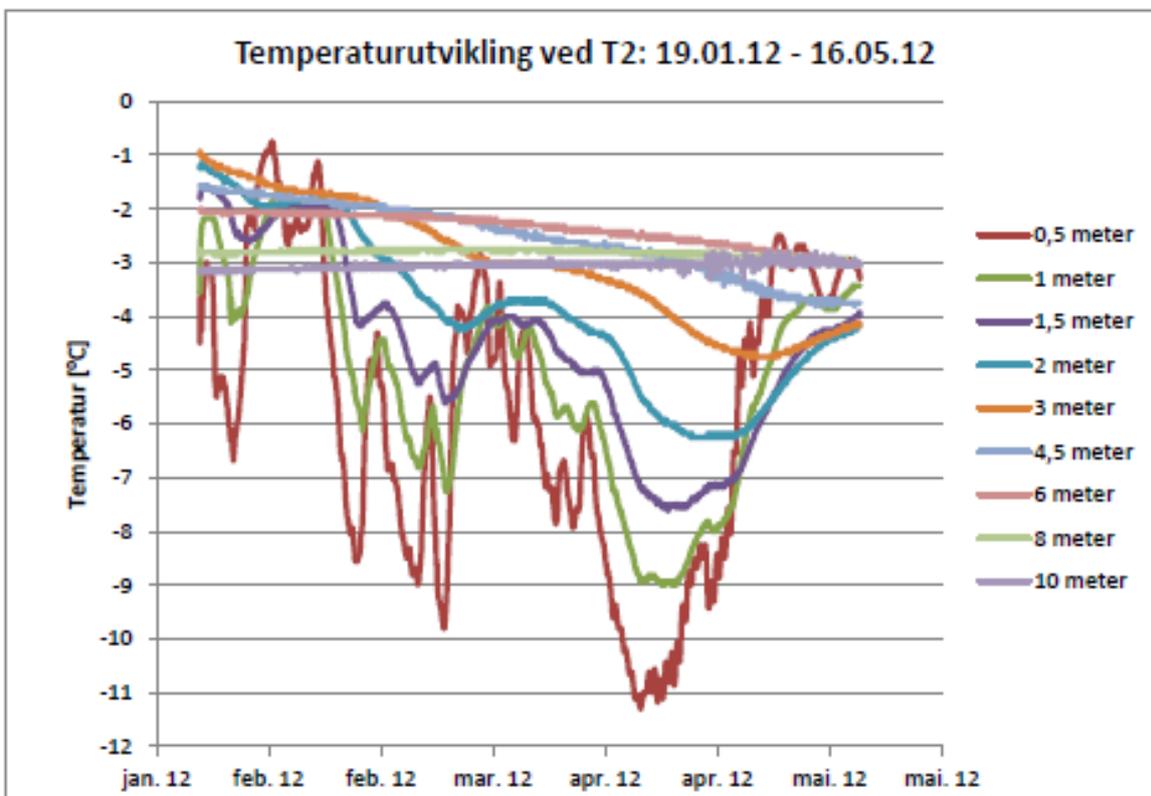
Figur 1: T1152 [Løtveit, 2012]

Figur 2: T1248 [Løtveit, 2012]

Figur 3: T1248 [Løtveit, 2012]

Figur 4: A70308 [Løtveit, 2012]

Figur 5: T1 [Løtveit, 2012]

Figur 6: T2 [Løtveit, 2012]

Det er i forbindelse med avfallsdeponiet etablert flere termistorer i området. Termistorer inne i selve deponiet viser at tidligere deponering av organisk avfall gir varmeproduksjon og oppvarming av bakken i deler av deponiet. I område av deponiet hvor det er forventet mest deponert organisk avfall er det registrert varmegrader (ca 1,5°C) 20 meter under terreng. Termistor ved ytterkant deponi (nedstrøms) viser aktivt lag med rundt 3,0 meter tykkelse, termistorer utenfor deponiet viser tykkelse på aktivt lag på ca 2,0 meter. Resultat fra termistorer i området ved og i deponiet foreligger som vedlegg 1. Plassering av termistorer fremkommer av vedlagte tegning G301.

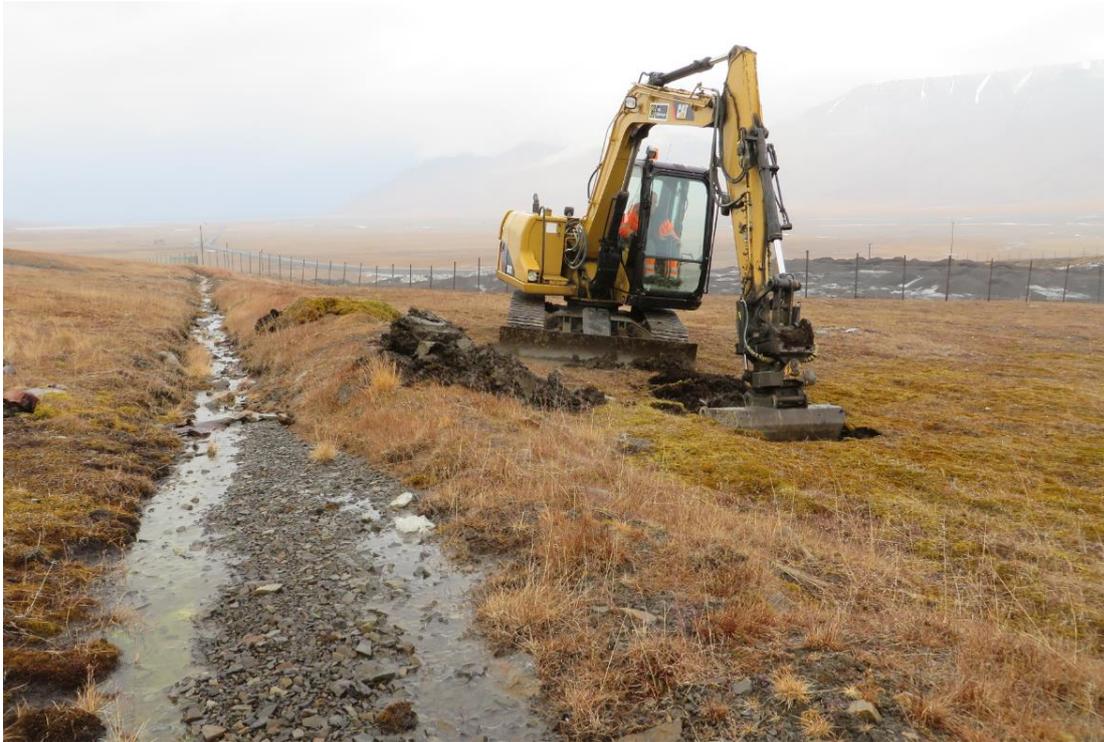
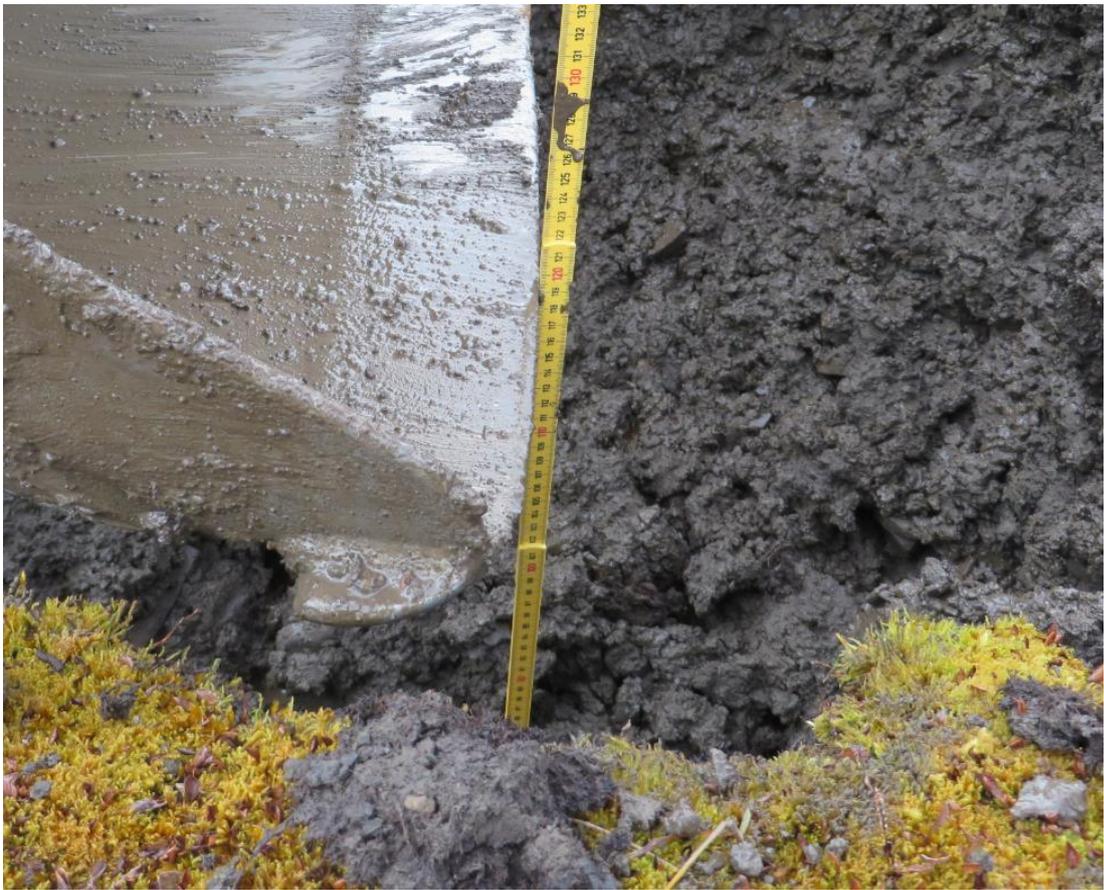
Figur 1: Punkt A

Pkt	Koordinat - sone 33		Grave dybde [m]	Permafrost u. terreng [m]	Overflate	Løsmasser
A	521506	8677903	1,2	1,2	Torv/mose	Siltige masser med en god del stein og grus. Bløte masser med høyt vanninnhold, grunnen gynger. Siger vann inn i gropa.
B	521677	8677825	1,6	Avsluttet ved berg på 1,6 m	Steinete, grove masser	Massene antas oppfylt i forbindelse med etablering av betongvegg. Morenemasser med stein, grus og noe finstoff. Berget er i øvre del oppsprukket og delvis gravbart. Antar at vannet kan renne i berget.
C	521657	8677809	3,2	3,2	Torv/mose	Morene med stein, blokk og en god del finstoff. Noe tilsig av vann, spesielt øvre meter.
D	521662	8677791	1,5	1,5	Torv/mose	Morene med stein, blokk og en god del finstoff. Virker tørt 0-1,3 m. Tilsig av vann fra 1,3 m ned til frost ved 1,5 m.
E	521677	8677788	-		Berg i dagen	Berg i dagen – frostsprengt og oppsprukket
