*Kartlegging av deponier,  
forurensset grunn og  
etterlatenskaper på  
Svalbard*

# RAPPORT 98:04B

## Statens forurensningstilsyn

| Tittel - norsk og engelsk:<br><br>Kartlegging av deponier, forurenset grunn og etterlatenskaper på Svalbard.<br>Vedlegg - Registrerte lokaliteter.<br><br>A survey of hazardous waste in landfills, contaminated ground and remains/artefacts of earlier activities on Svalbard.<br>Appendix - Registered sites. | | | |

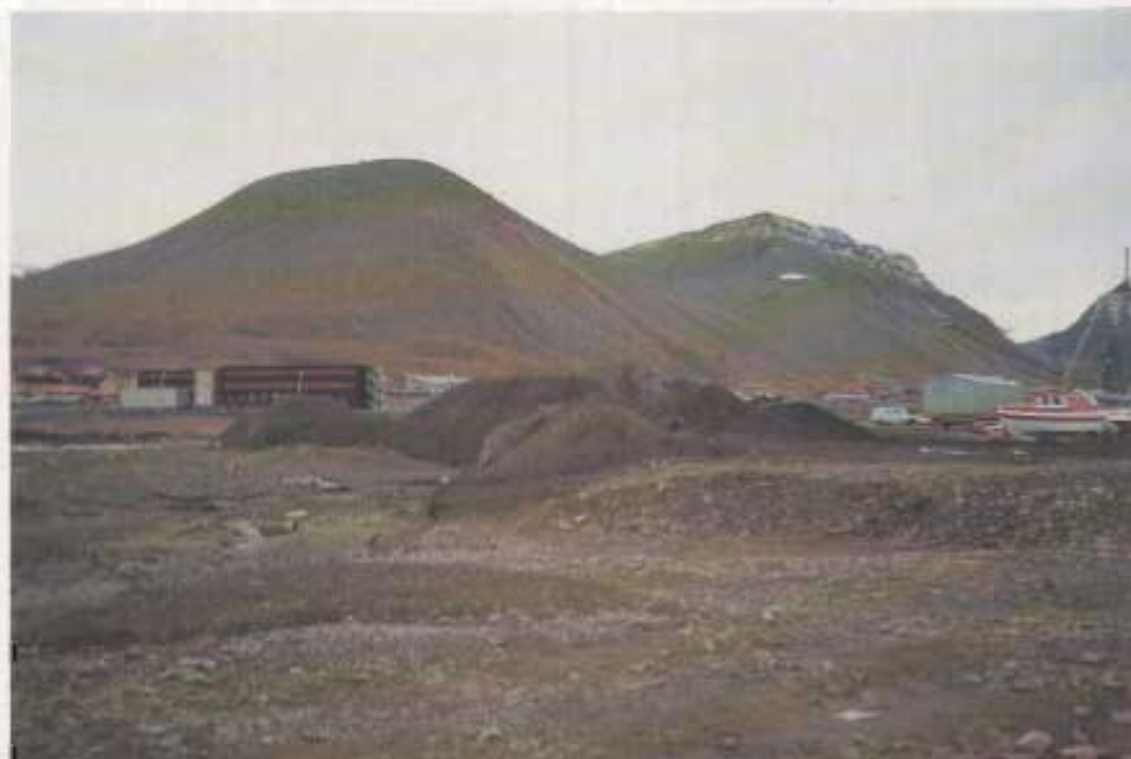
**Lokalitet:** Longyearbyen, gruve 2a, tipp  
Lokalitetsnr: 2110016  
Adresse: I fjellsiden sør for Sukkertoppen, Område: 2110, Isfjorden

**Begrunnelse for rangering:**  
Mistanke om sur avrenning fra tippen.

**Beskrivelse:**  
Skeidesteinstipp ved en utgang av gruve 2a. Skeidesteinstippen sør for Sukkertoppen vender ut mot en liten dal med en mindre elv. (Vannledningsdalen).

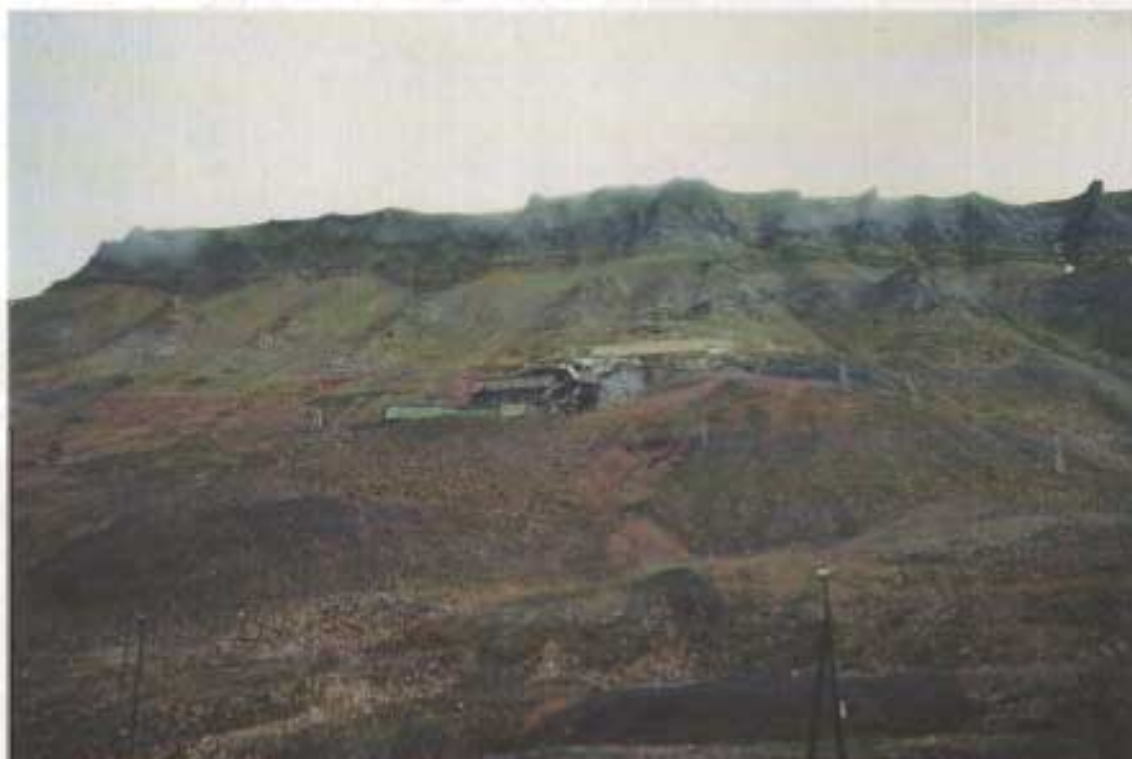
**Lokalitet:** Longyearbyen, gruve 2b  
Lokalitetsnr: 2110017  
Adresse: I fjellsiden over Nybyen, Område: 2110, Isfjorden

Gruve 2b ligger i fjellsiden ovenfor Nybyen. Flere bygninger ligger i nærheten av gruveinngangen. En steintipp ligger nord for gruveinngangen og det er noe kull under transportsystemet og sør for gruveinngangen.

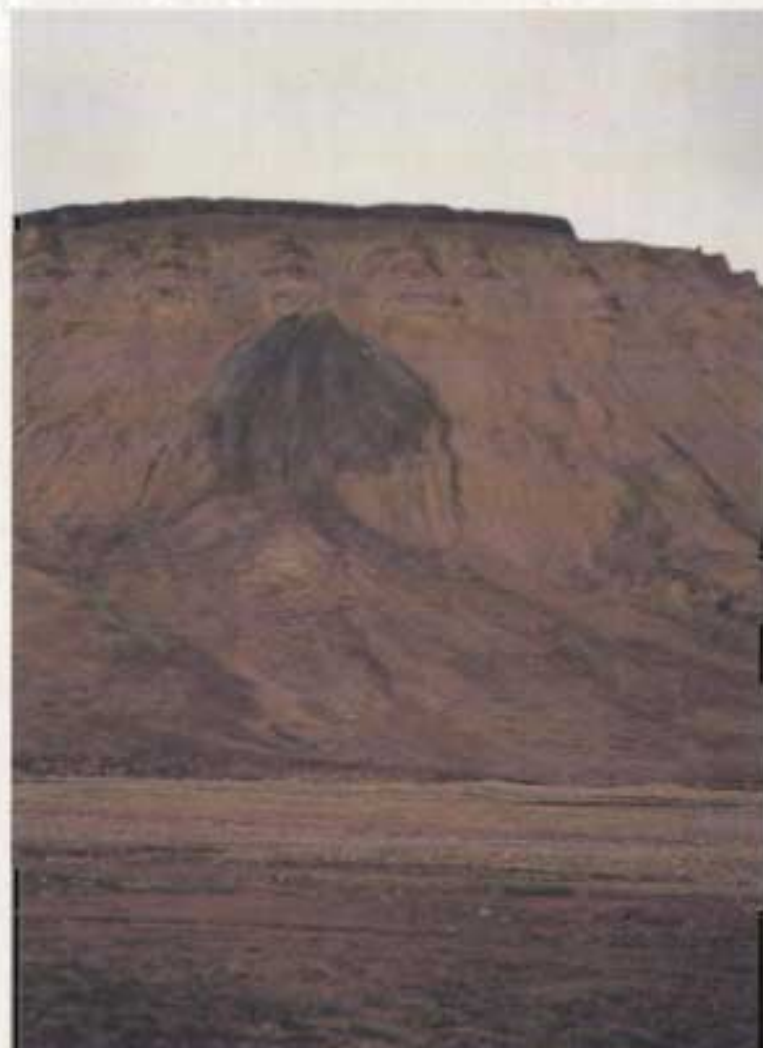
**Lokalitet:** Longyearbyen, gruve 2 tipp 1  
Lokalitetsnr: 2110018  
Adresse: Ytterst i Endalen (nord-vest), Område: 2110, Isfjorden

Sur avrenning forårsaker skade på vegetasjon.

Steintipp langt oppe i fjellsida. Noe kull i steintippen. Rester etter transportstillaser og litt trevirke på toppen. Tydelig påvirkning av sur avrenning nedenfor tippen.

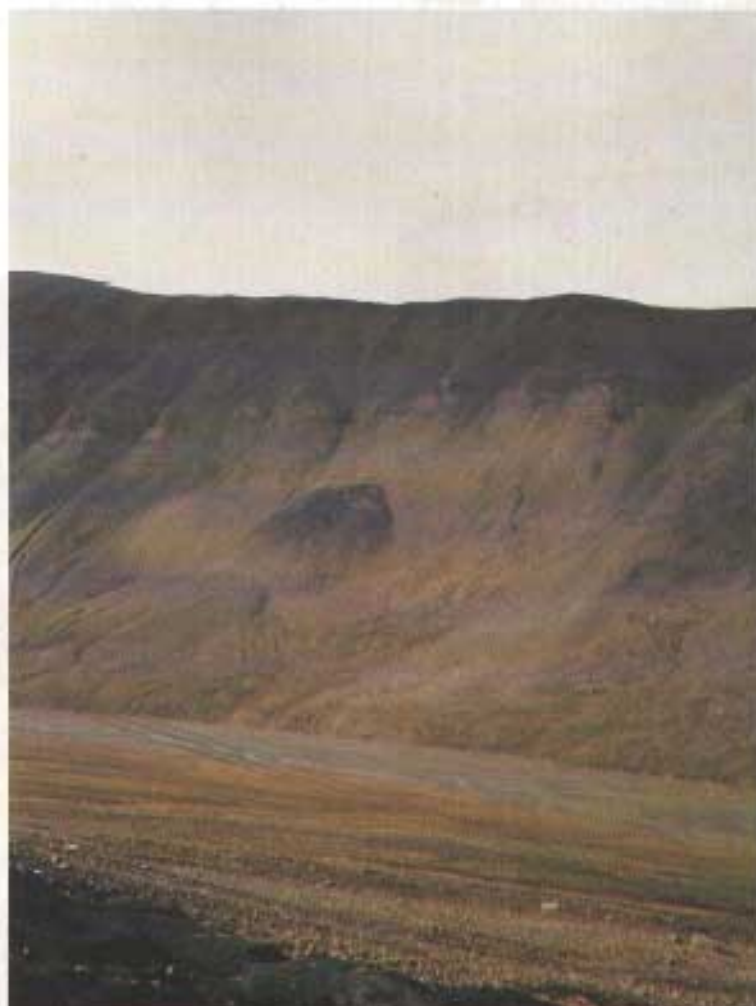
**Lokalitet:** Longyearbyen, gruve 2 tipp 2  
Lokalitetsnr: 2110019  
Adresse: Litt inn i Endalen på vestre side, Område: 2110, Isfjorden

**Begrunnelse for rangering:**  
Mistanke om sur avrenning fra tippen

**Beskrivelse:**  
Steintipp med noe kull lokalisert midt i fjellsida. Rester etter 2 innganger og en del trevirke på toppen. En del røde partier er synlige i tippen p.g.a. brann i gruva. Nedenfor tippen er det lite vegetasjon. Dette kan være et resultat av sur avrenning.

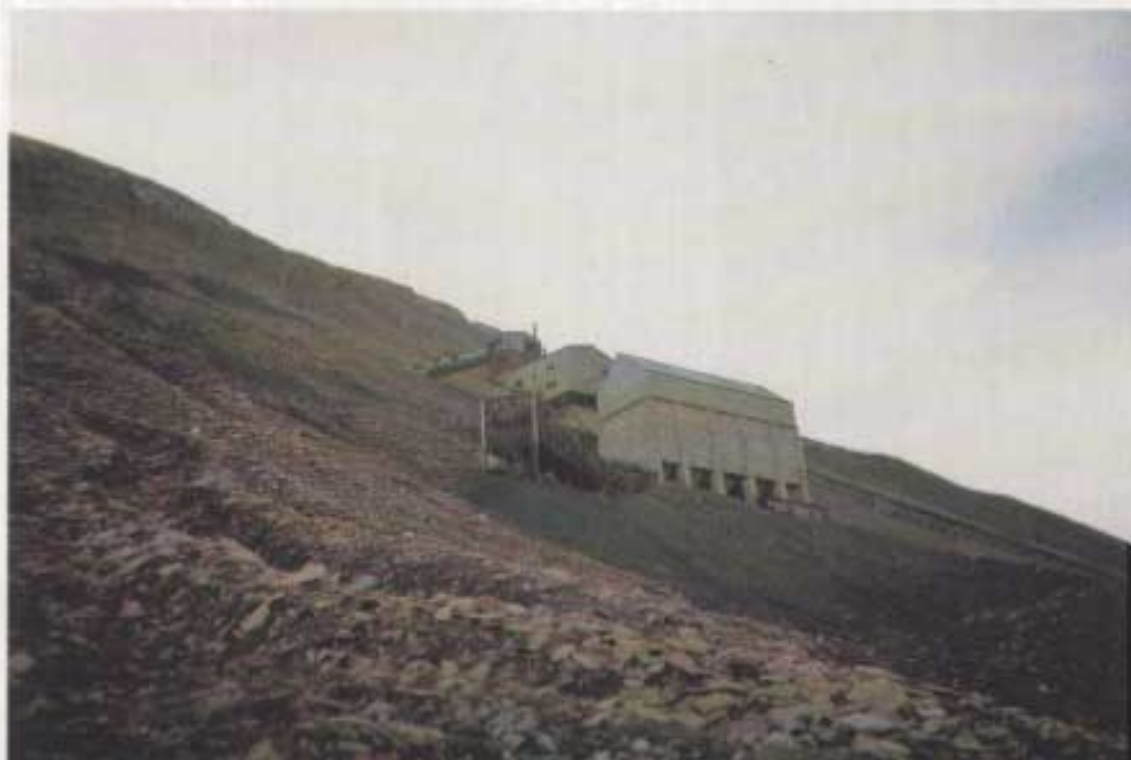
Kan ikke utelukke at spesialavfall er deponert i tippen. Avrenning fra tippen kan være til skade for vegetasjon. Bekker i området har metallutfelling i bekkeløpet.

Området består av stein- og kulltipper og bygninger fra gruvedriften, bl.a. lagertanker for kull, skinneganger, strømledninger fra en trafo nederst i området. På området er det dessuten en god del trevirke og metallrester.

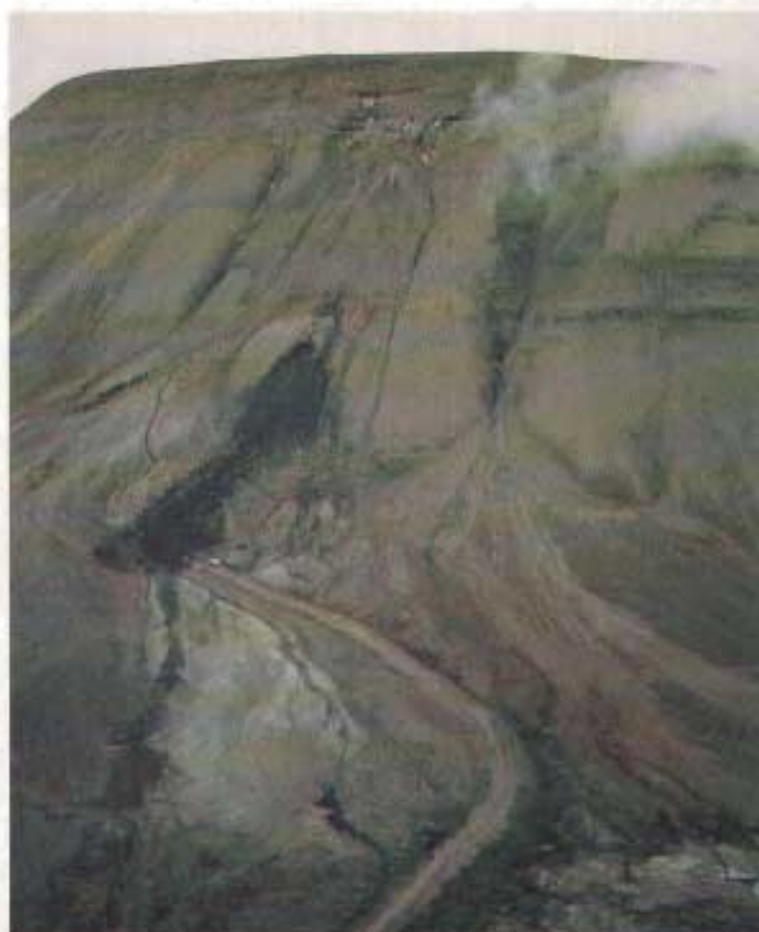
**Lokalitet:** Longyearbyen, gruve 5 tipp 1  
Lokalitetsnr: 2110027  
Adresse: Nordspissen på Bayfjellnosa, mellom En-og Todalen,  
Område: 2110, Isfjorden

Kan ikke utelukke at spesialavfall er deponert i tippet. Det er registrert vegetasjonsskader nedenfor tippet.

En stor steintipp som dekker et område fra langt oppe i fjellsida og ned til dalbunnen. Kull er fraktet til en tipp lenger ned. Det står to bygg med et stillas i mellom på toppen. Mye trevirke og en del metall ligger på toppen og nedover tippet.

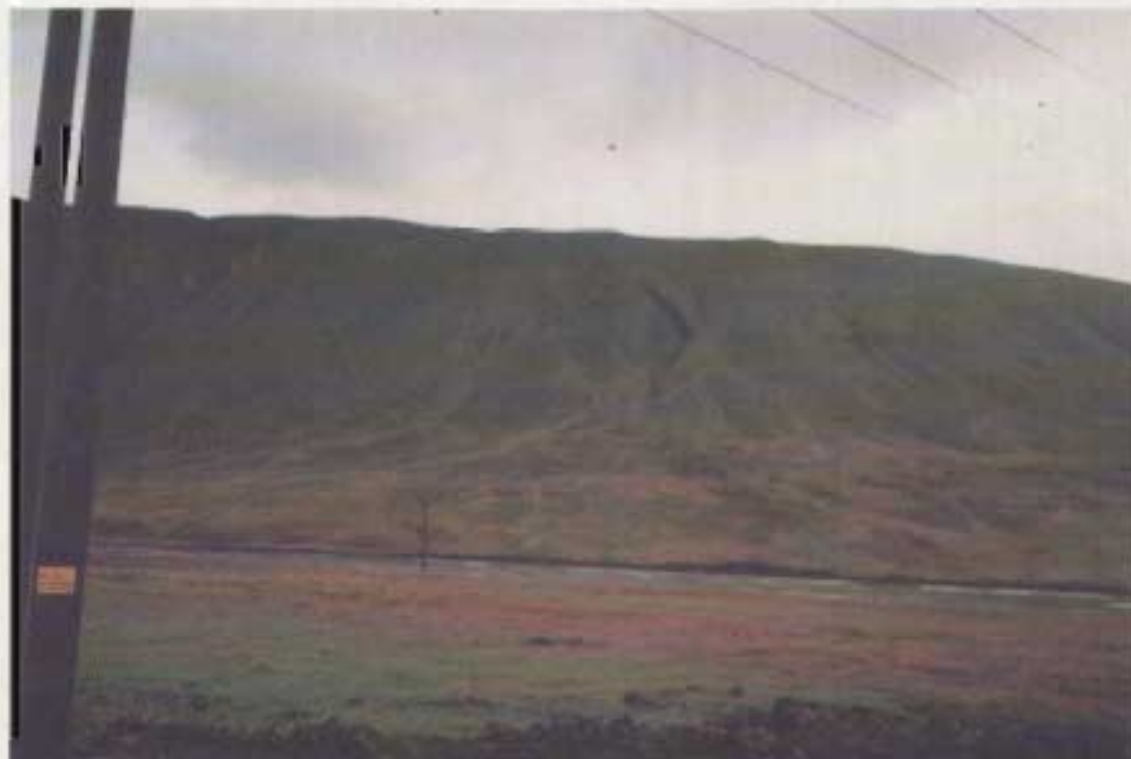
**Lokalitet:** Longyearbyen, gruve 6, prøvestoll  
Lokalitetsnr: 2110028  
Adresse: Ytterst i Bolterdalen, Område: 2110, Isfjorden

Ingen registrerte konflikter. Liten fare for forurensning eller skader på mennesker og dyr.

Prøvestoll beliggende høyt oppe i fjellsiden ytterst i Bolterdalen. Det er noe kull nedenfor åpningen.

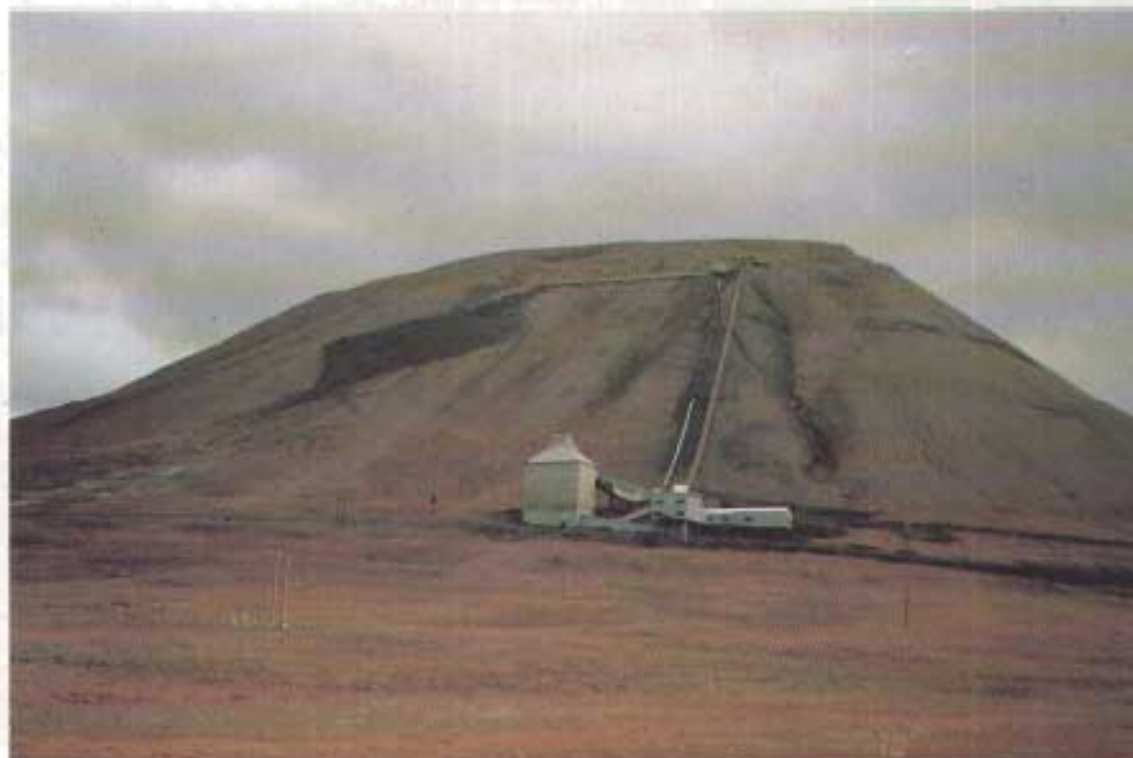
**Lokalitet:** Longyearbyen, gruve 6  
Lokalitetsnr: 2110029  
Adresse: Mellom Todalen og Bolterdalen, Område: 2110, Isfjorden

Kan ikke utelukke at spesialavfall er deponert i tippen. Avrenning fra tippen kan være til skade for vegetasjon.

Gruveinngangen ligger høyt i fjellsiden med tipper både i Todalen og Bolterdalen. Disse er registrert som egne lokaliteter. På området står det bygninger, en silo og et transportsystem mellom gruveinngangen og omlastningsanlegget. Omlastningsanlegget ligger i bunnen av fjellsiden. Tipper med kull ligger spredt nær omlastningsanlegget, mens en skeidesteintsipp er lokalisert øst for gruveinngangen. Stolper med kraftledning er ført helt frem til gruveinngangen.

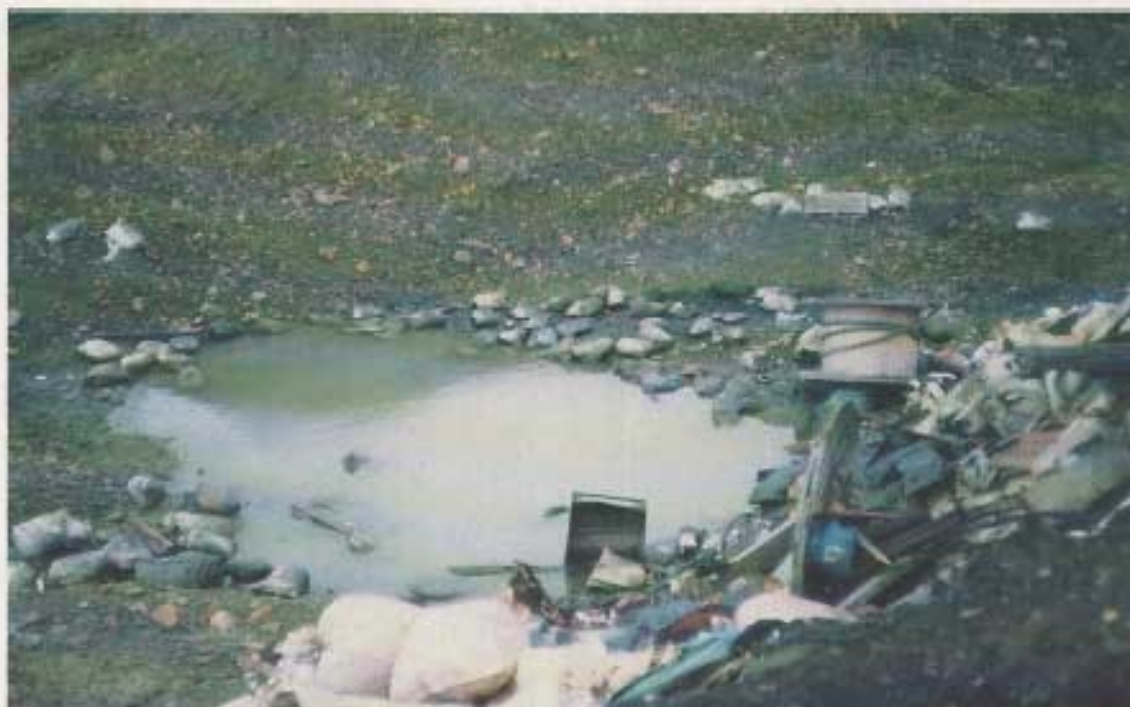
Kan ikke utelukke at spesialavfall er deponert i tippen. Avrenning fra tippen kan være til skade for vegetasjonen. Gjelder også områdene rundt restene etter fjelltransportøtene nedenfor gruva.

Gruve 7 ligger oppe i fjellsiden med tipper på flere sider. Gruva er i drift. Utenfor gruveinngangen er det fylt ut et område (tipp) som i dag benyttes som utendørs lager (utstyr på paller). Tippen består av skeidestein og grovavfall og vender ut mot veien. I tillegg ligger det en tipp øst for gruveinngangen som består av skeidestein og grovavfall. Det deponeres fremdeles grovavfall (jernskrap, poser med kullstøv etc.) og skeidestein i denne tippen. Spesialavfall kan ikke utelukkes på noen av tippene. Nedenfor gruva er det rester etter to fjelltransportører. Eventuelle undersøkelser bør også omfatte disse. En del kull er etterlatt og vegetasjonen nedstrøms er skadet.

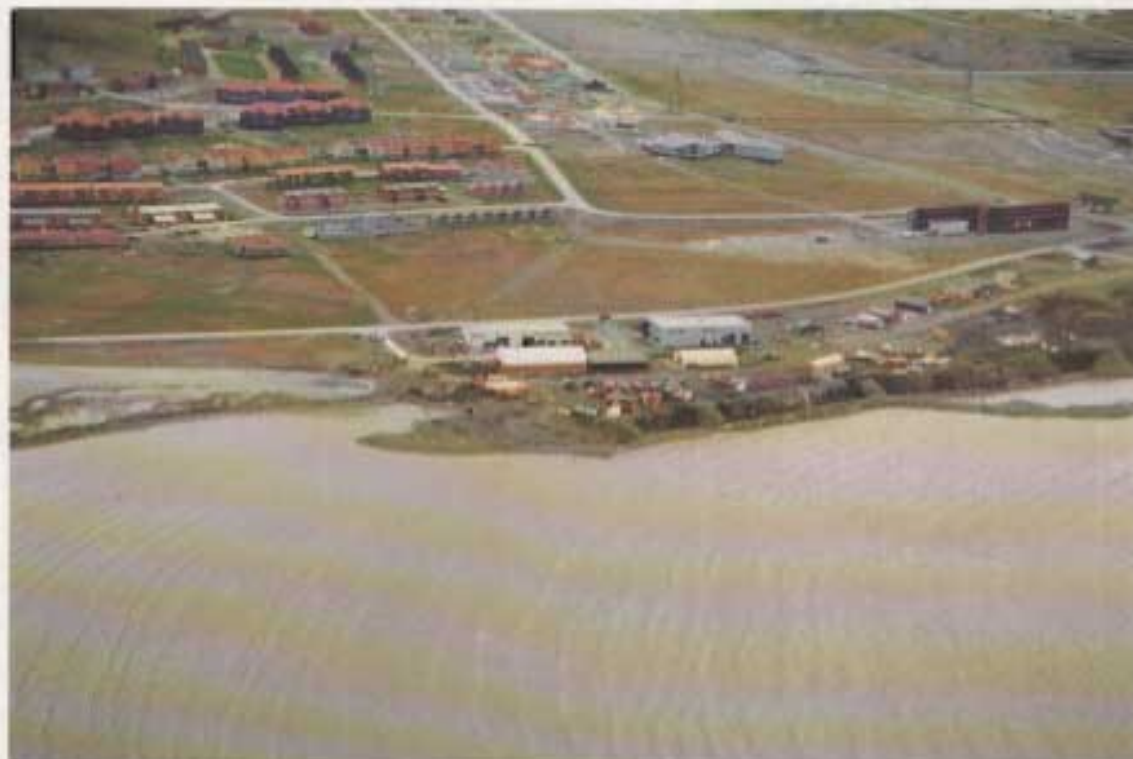
**Lokalitet:** Longyearbyen, gammel fylling  
Lokalitetsnr: 2110032  
Adresse: Ved sjøen øst for avfallsmottaket, Område: 2110, Isfjorden

Fyllingen ligger helt nede ved sjøen, er overfylt med jord og steinmasser og benyttes i dag som lagerområde. Problemer med erosjon er forsøkt stanset ved å bygge en vei på yttersiden av fyllingen. Fyllingen har fungert som mottak for både kommunalt og industrielt avfall og inneholder spesialavfall. Sigevann drenerer direkte til sjøen. Ca 300 m av fyllingen ligger i sjøkanten. Flere plast-haller er satt opp og lastebiler, traktorer, busser, containere og snøscootere er lagret på toppen av fyllingen.

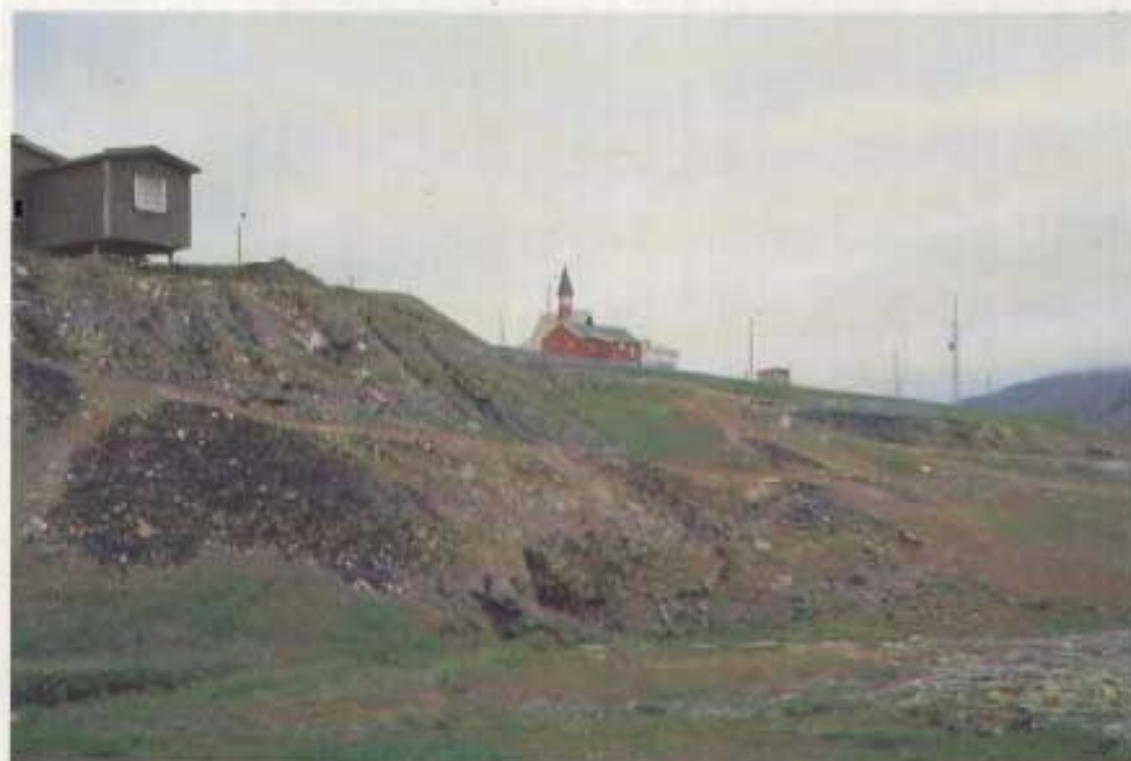
Området nedenfor museet og mot kirken er oppfylt og inneholder avfall. Trevirke, metalleder, oljefat, murstein og annet grovavfall er synlig. Mistanke om deponert spesialavfall. Avfallet ligger fordelt på to terrasser. Tidsperiode for deponering er ukjent.

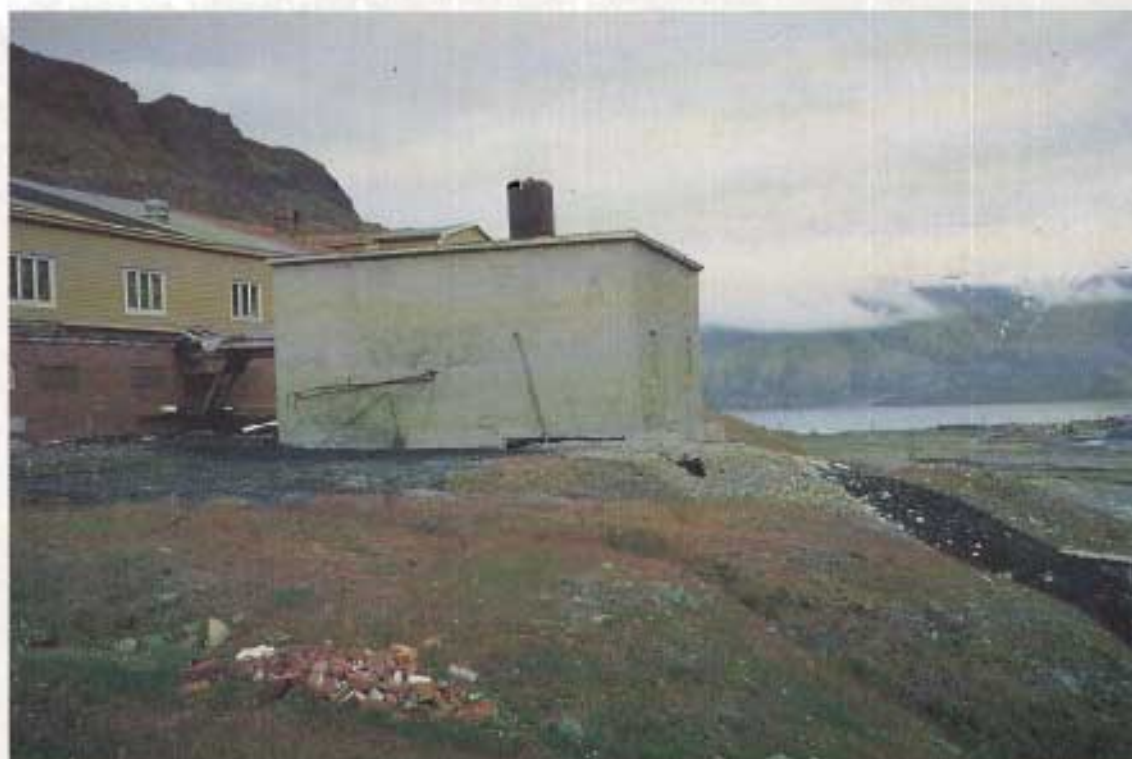
**Lokalitet:** Longyearbyen, Sverdrupsbyen  
Lokalitetsnr: 2110035  
Adresse: ved betongbygning i Sverdrupsbyen, Område: 2110, Isfjorden

Gammel fylling med ukjent innhold, noe oljespill ved enden av bunkersen. Ingen registrert vegetasjonsskade.

Området bak betongbunkers er fylt opp med jord og steinmasser med grovavfall.

I sørlig ende av bunkersen har det stått en oljetank. Rørapplegget er ikke fjernet og det er tydelige spor etter spill.

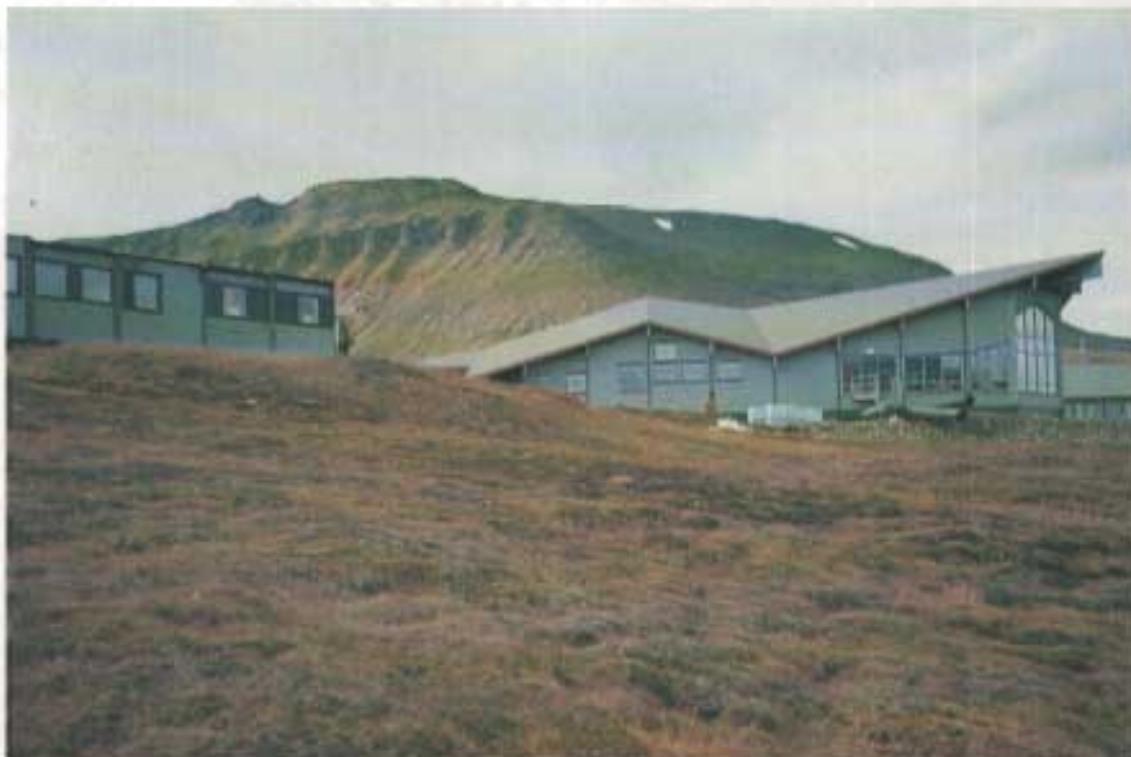
Området ligger ved Polarhotellet. Flere oljefat ble funnet i forbindelse med graving for utvidelse av hotellet i 1997. Også ved etableringen av hotellet i 1994 ble det funnet oljefat i grunnen.

En del fat ble fjernet og enten deponert på fyllingen (tomme fat) eller sendt ned til fastlandet (fat med innhold). Et område nedenfor som kan være en del av fyllingen er ikke undersøkt. Fyllingen er trolig fra 1961.

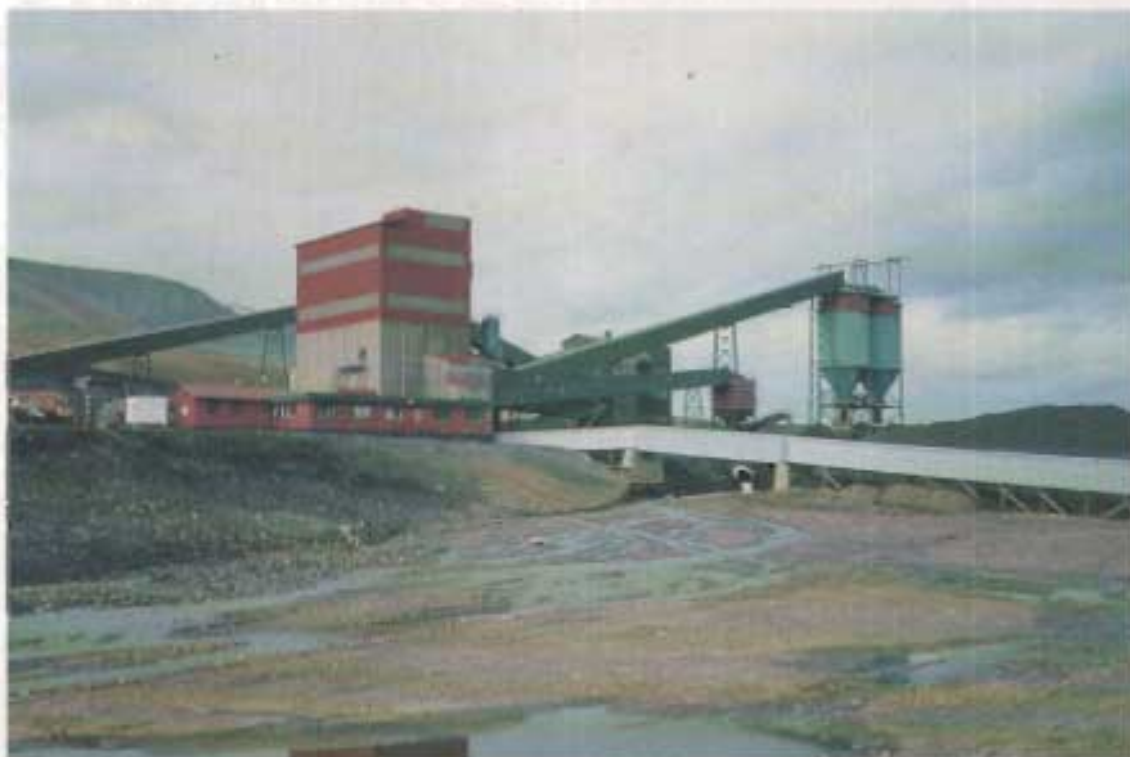
Stort område med bygningsmasse, siloer, maskiner og tipper av urensset kull og skeidestein. Oppredningsverket er i full drift (1997). På deler av området er det lagret grovavfall. Dette skulle skipes ut i 1996, men firmaet som hadde ansvaret for jobben gikk konkurs. Det jobbes nå med å finne andre løsninger. Det er også lagret malingsspann og oljefat utendørs på paller.

Et gammelt transportsystem for skeidestein fører ned til sjøen. Dette ble nedlagt i fjor og skal fjernes. På hele området ned til sjøen er det deponert skeidestein.

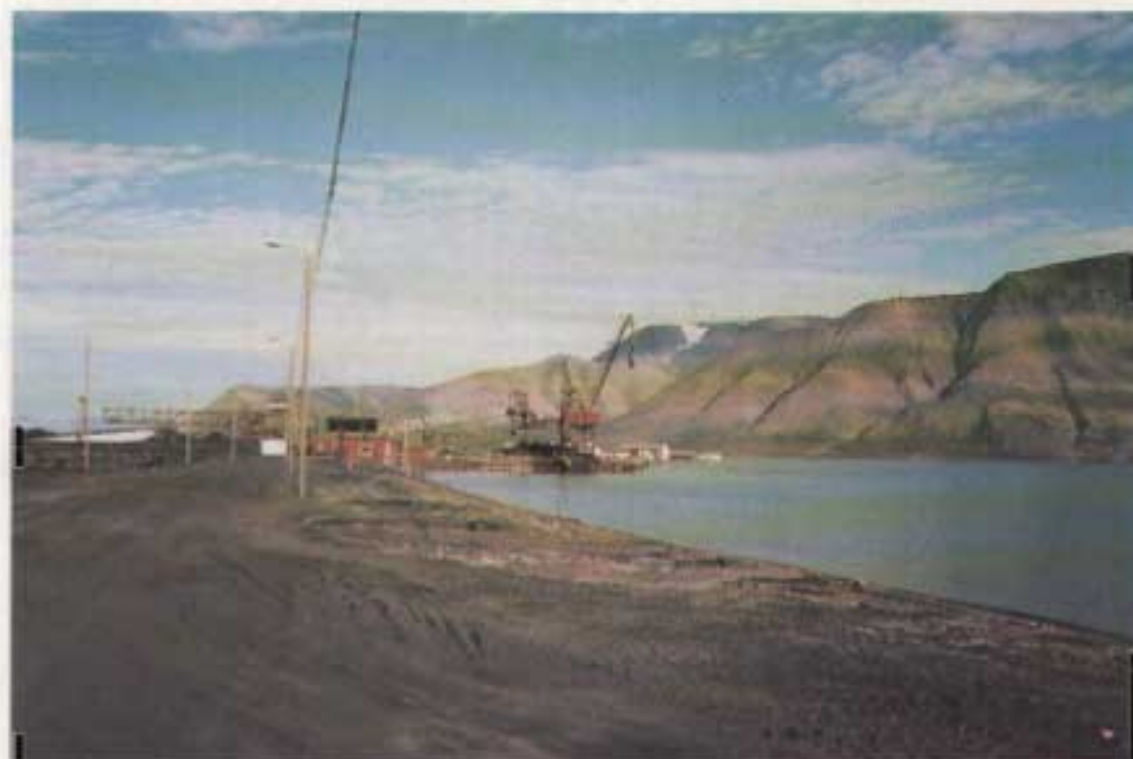
**Lokalitet:** Longyearbyen, utskipningskai  
Lokalitetsnr: 2110042  
Adresse: Ved strandkanten nedenfor oppredningsverket, Område:  
2110, Isfjorden

Utskipningskaia ligger på en odde i fjorden og vender mot Longyearbyen. Området er ikke fylt ut, men følger naturlig strandlinje. Store mengder kull kan lagres før utskiping. Innsamlet metallskrap er også lagret på kaikanten. Dette skulle vært skipet ut sommeren 1996, men firmaet som hadde ansvaret for det gikk konkurs. Det jobbes nå med å finne et nytt firma.

Ellers er det utskipningsanlegg og bygninger på området.

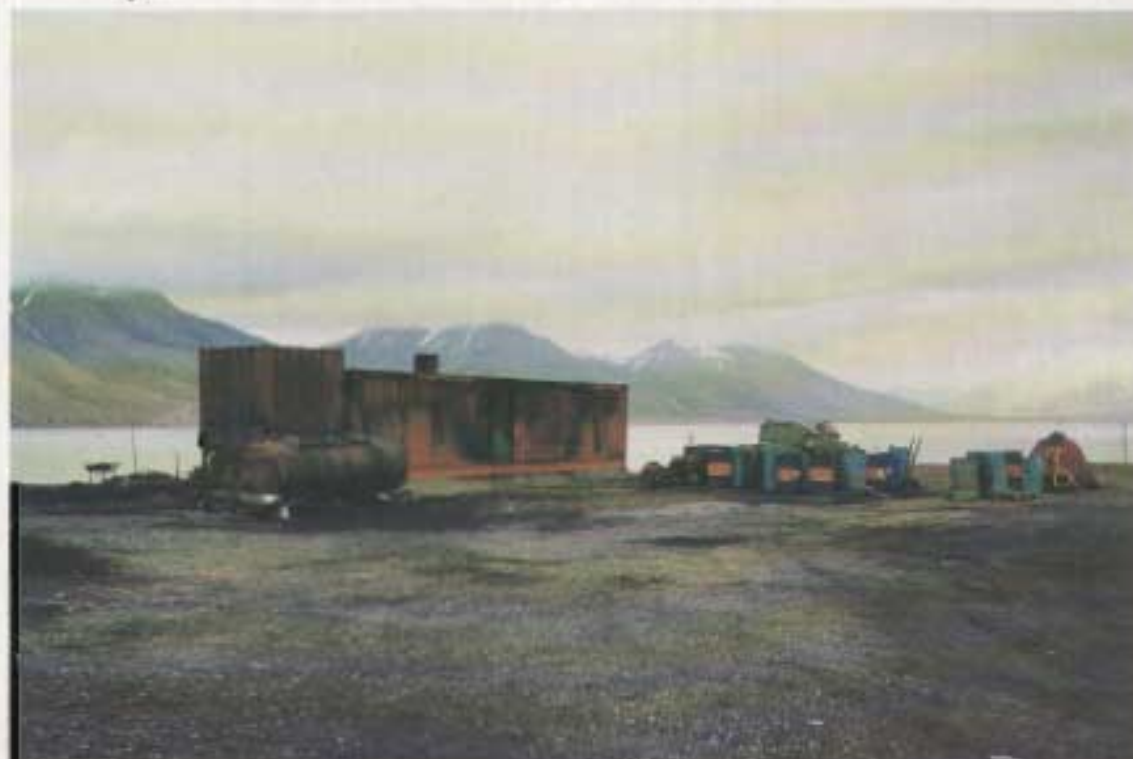
Området består av en utbrent container og deler av en stor tank, en mindre tank pluss ei brakke. Det står en god del oljefat med forskjellige oljeprodukter på området. I den ene delen av en tank er det spillolje blandet med vann. På bakken er det tydelige spor etter oljespill. Det er ikke oljeutskiller eller eget avløpssystem for brannøvningsområdet og området er ikke gjerdet inn.

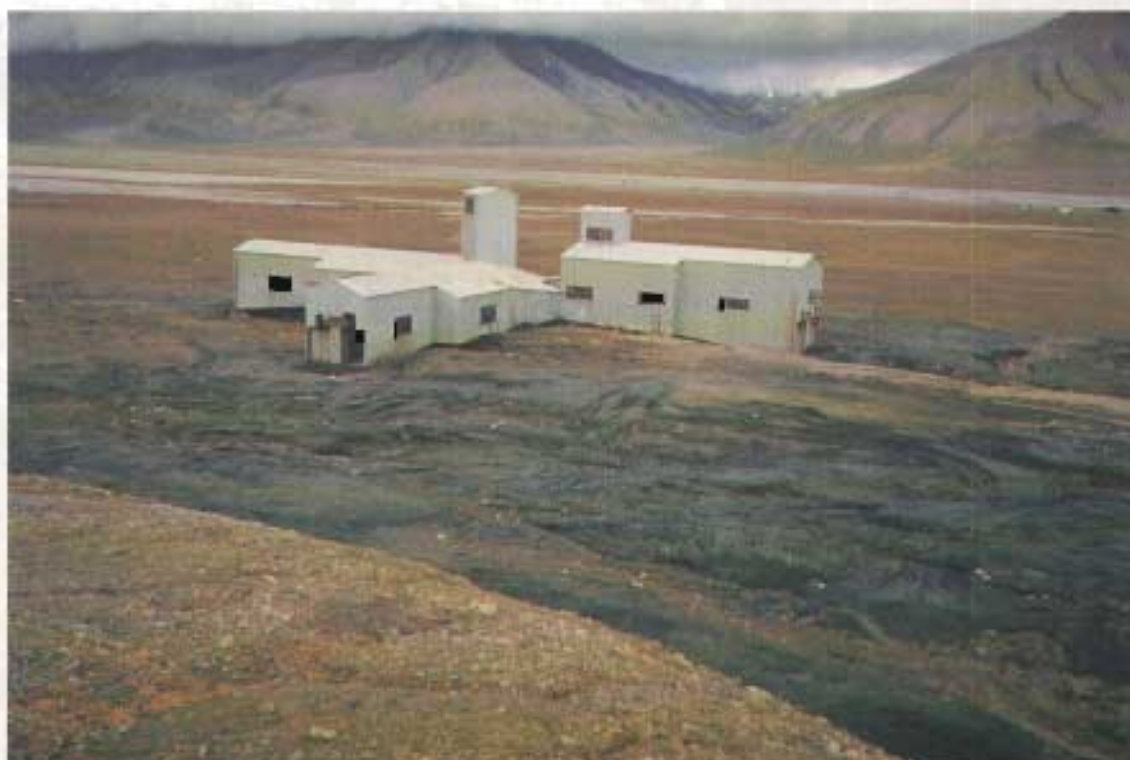
**Lokalitet:** Longyearbyen, taubane vinkelstasjon  
Lokalitetsnr: 2110047  
Adresse: Inngang til Endalen, Område: 2110, Isfjorden

Et bygg av stål med bølgeblikkplater som vegger og tak. Skinnearrangement i taket for å pense to taubaner sammen. Gulvet har sunket litt enkelte steder, men ellers er det i god stand. Utenfor ligger det en del kull, jern og trevirke. Det ser ut som jernet og treverket er prøvd dekket med jord og kullrester. Under driften er det brukt en del olje til smøring o.l. Det er etterlatt noen fat på området.

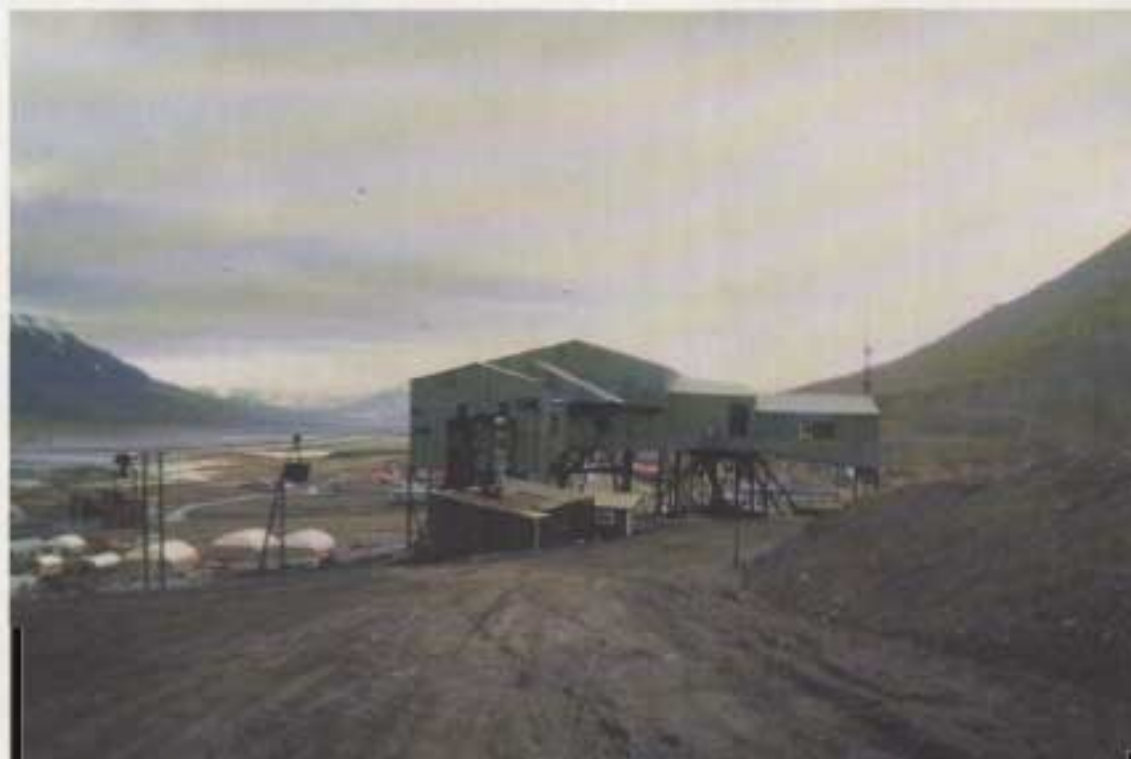
**Lokalitet:** Longyearbyen, taubane vinkelstasjon sentrum  
Lokalitetsnr: 2110048  
Adresse: rett ovenfor kraftverket og sysselmannskontorene,  
Område: 2110, Isfjorden

Et bygg av stål med bølgeblikkplater som vegger og tak. Skinnearrangement i taket for å pøse tre taubaner sammen. Vinkelstasjonen ligger på et høydedrag over Longyearbyen sentrum. Vinkelstasjonen ser ut til å være i forholdsvis bra stand. Det ligger en del kull forlagt rundt vinkelstasjonen, dette dreier seg formodentlig om uhell i driftsperioden. En kan anta at det har vært brukt en del olje i forbindelse med smøring av skinnene. Lokaliteten er registrert som en etterlatenskap og er dessuten bevaringsverdig.

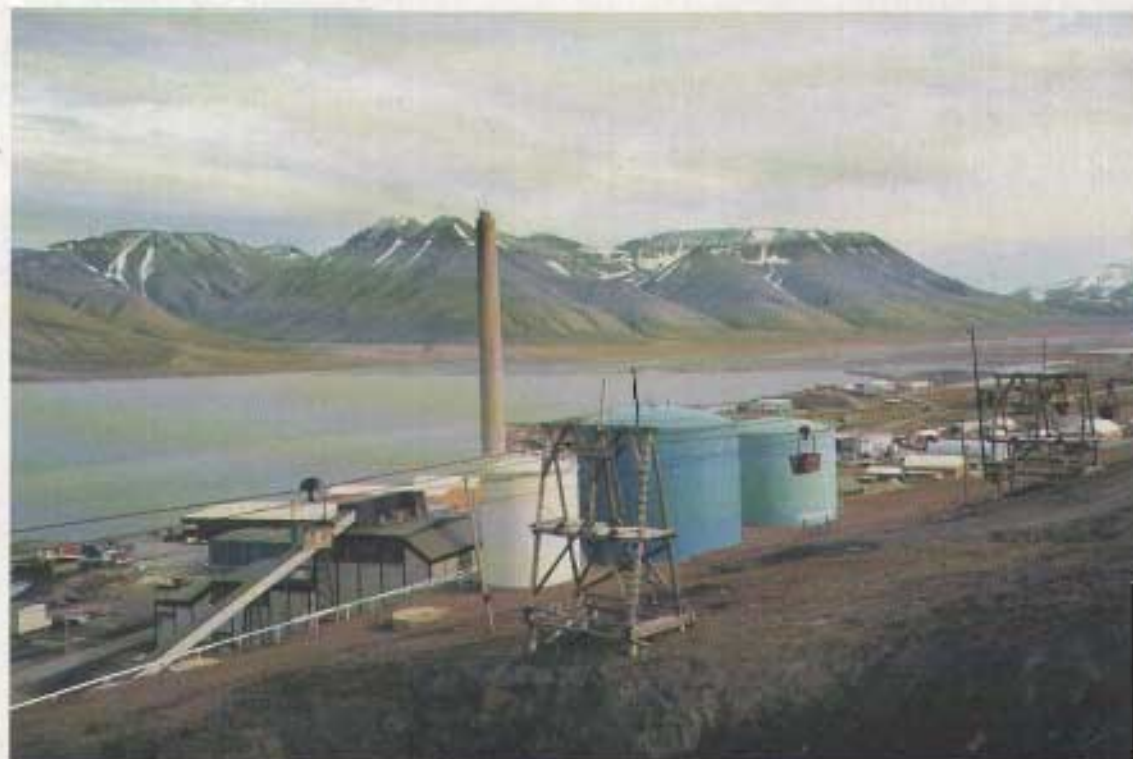
**Lokalitet:** Longyearbyen, tankanlegg II  
Lokalitetsnr: 2110050  
Adresse: Sør for kraftstasjonen, Område: 2110, Isfjorden

3 store tanker, 2 med diesel på h.h.v. 3500 m<sup>3</sup> og 650 m<sup>3</sup> og en med flybensin på 2500 m<sup>3</sup>. Under uttakspunkt fra tankene/kranene er det støpt et lite dekke med oppsamlingsmulighet for små spill. Det står også en enkel oljeavskiller ved hver tank. Tankene står på betongfundamenter. Nedstrøms tankene ved kraftstasjonen er det en lagune for oppsamling av eventuelle store spillmengder. I 1987 var det et utslipp på ca. 65 000 l bensin og i 1993 var det et utslipp på ca. 27 000 l flybensin. Ved prøvetaking av oppsamlet væske i forbindelse med utslippet i 1987 ble det også påvist tyngre oljeprodukter som diesel og olje.

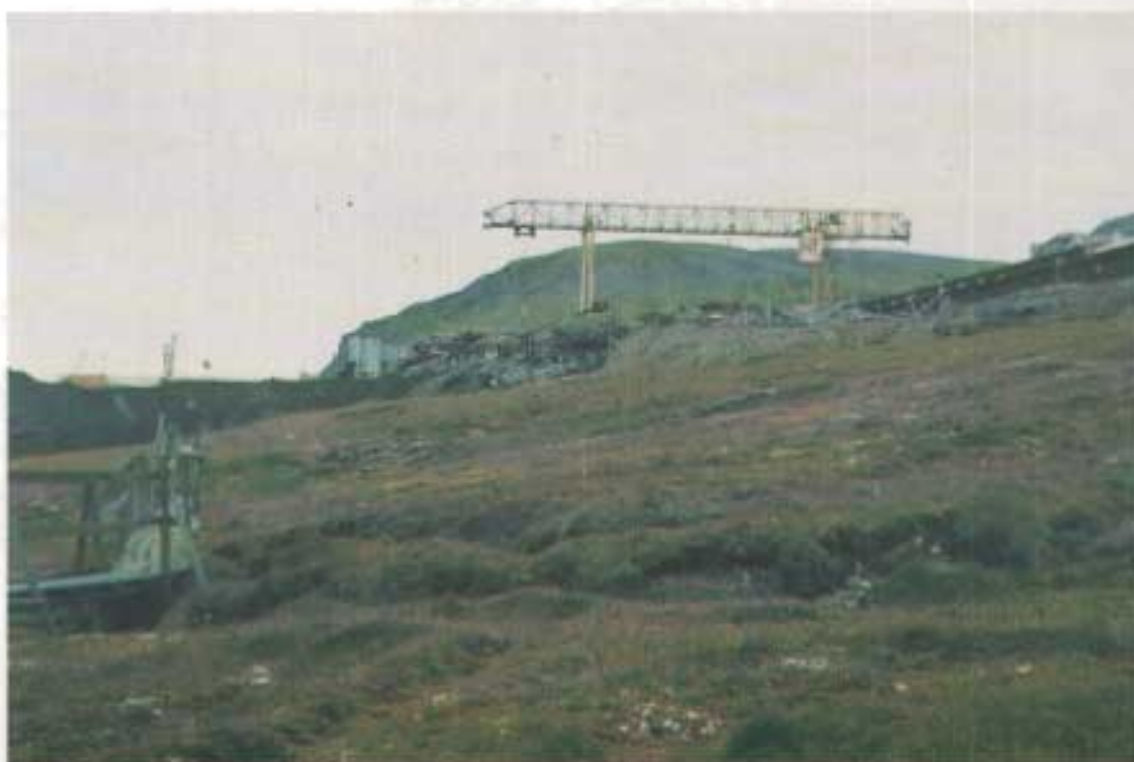
**Lokalitet:** Barentsburg, gammel fylling  
Lokalitetsnr: 2110070  
Adresse: nord for kraftverk, nedenfor galleriet, Område: 2110, Isfjorden

Den gamle fyllingen har ikke blitt benyttet på mange år. Den er lokalisert mellom kraftverket og trelastlageret og er dekket med vegetasjon. Noe avfall stikker frem her og der.

Deponert avfallstype er ikke kjent, men det antas at fyllingen ble benyttet for mer enn 20 år siden.

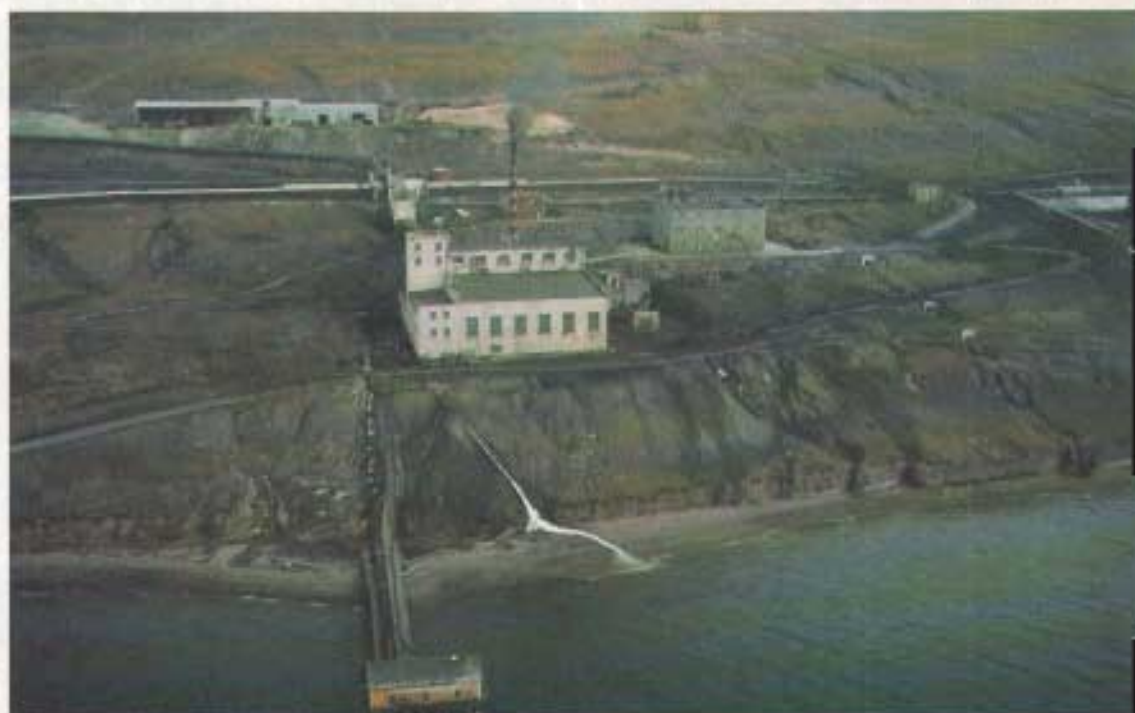
Mulig spill og lekkasjer, dagens arealbruk tilsier liten fare for forurensning eller skade på mennesker eller dyr.

Kraftverket er kullfyrt med et reserveanlegg som fyres med diesel. Det kommer daglig inn nytt kull, mens aske og slagg fraktes til slaggdeponi ved anfallsfyllingen 3 ganger pr. døgn. Derfor er det ingen større lagre av disse stoffene. Slagg- og aske-produksjonen er avhengig av kullkvaliteten, men det ligger på 30-40 tonn pr. døgn. Rundt slagg- og aske-lagrene er det litt spill. Utslipet til luft ligger i følge en ekspert-analyse fra Moskva, innenfor prosjektert russisk norm. Denne ekspertgruppen målte utslippene av CO<sub>2</sub>, SO<sub>2</sub>, NO<sub>2</sub> og aske i 1996. En syklon rensar ut aske fra røykgassen. Kjølevann til turbinene tas fra sjøen og slippes rett ut igjen med ca. 20 grader C temperaturøkning. Dieselgeneratorene står i et eget bygg. Disse står klar som reserve og brukes veldig lite. Dieselen til anlegget er lagret i 3 tanker inne og 2 tanker ute. Spillolje lagres på kraftverket før det sendes til Murmansk. Kraftverket ble tatt i bruk i 1975.

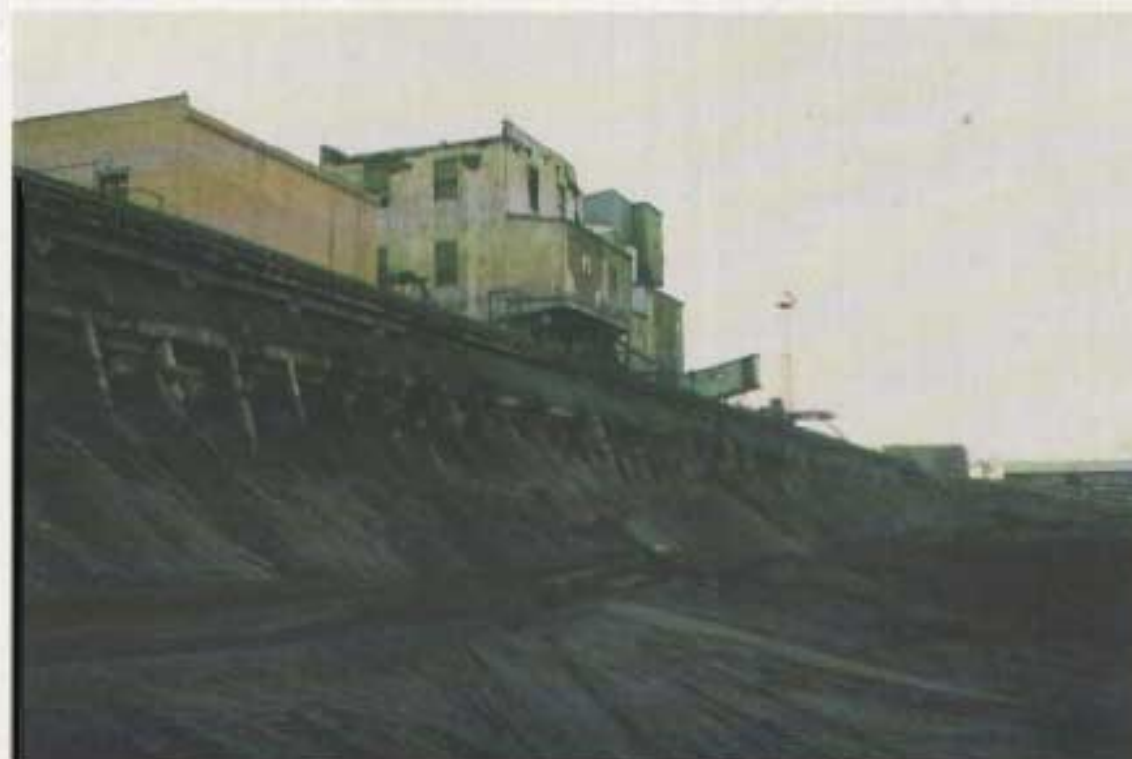
Kullet lagres mellom 2 store betongvegger og deles opp etter kvalitet. Transportbånd er installert på begge betongveggene. Regnvann som faller på selve kull-lageret samles opp ved den nedre betongveggen og føres til sjøen. Bunnen av kull-lageret er bygget opp av stein og jordmasser som er planert utover.

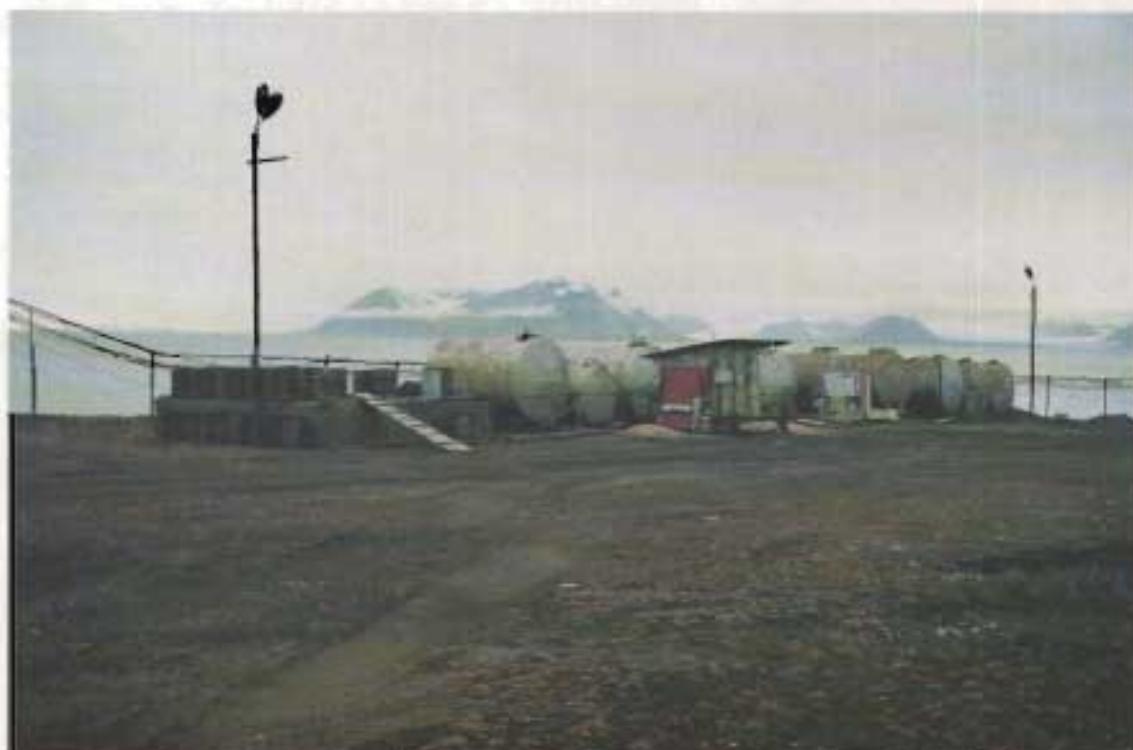
**Lokalitet:** Barentsburg, Kapp Heer  
Lokalitetsnr: 2110080  
Adresse: Nord for Barentsburg, Område: 2110, Isfjorden

Mulig spill i forbindelse med drivstofflager. Kan ikke utelukke at spesialavfall er deponert i tippen. Avrenning fra tippen kan være til skade for vegetasjon.

Området er etablert som helikopterbase. En steintipp fra de gamle gruvene ligger nedenfor veien. Bygningene benyttes til kontorer, lager og hangar. Rester etter kull er synlig rundt det gamle kullkraftverket som ble benyttet til husoppvarming for Kapp Heer. Elektrisitet har alltid blitt forsynt fra Barentsburg. Et lager av drivstofftanker består av 9 tanker á 350 m<sup>3</sup>. Tankene står direkte på bakken, uten fast dekke og oppsamlingsvolum. Ingen kjente drivstoff-spill. Det antas at noe spill har forekommet i forbindelse med tanking av biler og helikoptre.
