*Kartlegging av deponier,  
forurensset grunn og  
etterlatenskaper på  
Svalbard*

# RAPPORT 98:04B

## Statens forurensningstilsyn

| Tittel - norsk og engelsk:<br><br>Kartlegging av deponier, forurenset grunn og etterlatenskaper på Svalbard.<br>Vedlegg - Registrerte lokaliteter.<br><br>A survey of hazardous waste in landfills, contaminated ground and remains/artefacts of earlier activities on Svalbard.<br>Appendix - Registered sites. | | | |

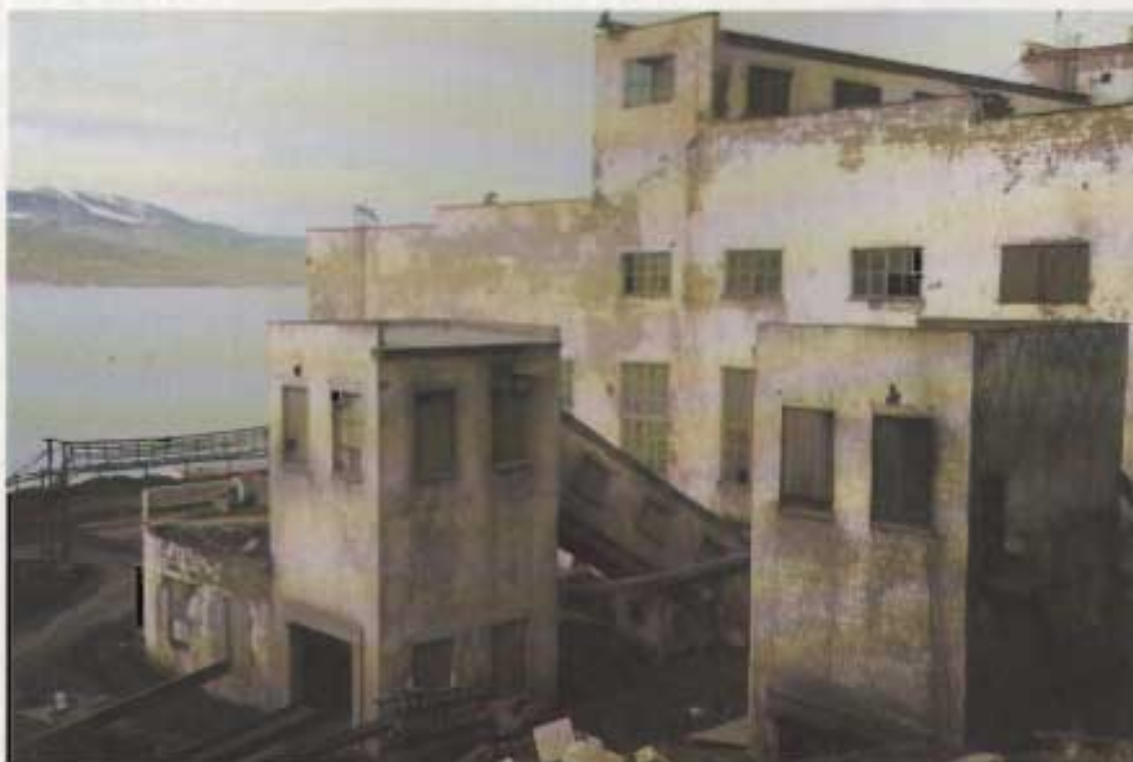
Energiverket har en innendørs tank for lagring av drivstoff (reservelager). Slagg kjøres til depoet via et transportbånd som samler slagg fra forbrenningsovnen. En del slagg ligger utenfor kraftverket.

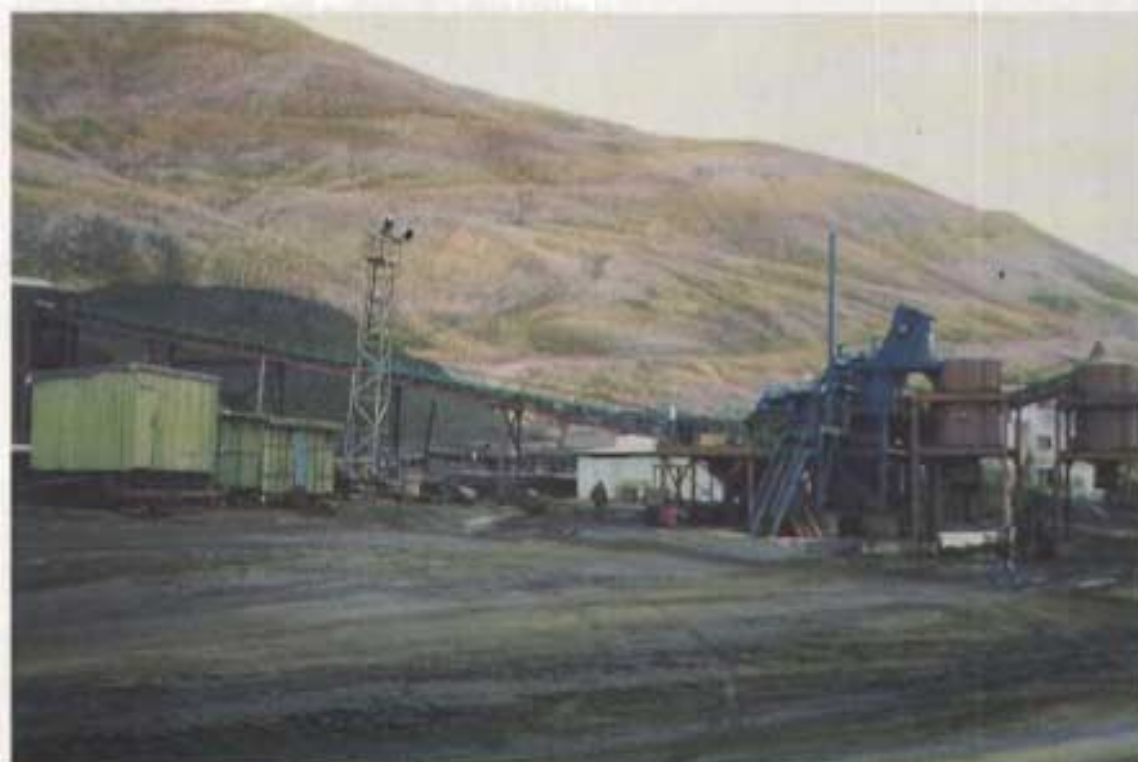
Bygninger, maskiner og kulltipper. Området ligger rett ved utskipningskaia og rensset kull går på transportbånd til kaia. Store tipper av urensset kull lagres på oversiden av oppredningsverket. Kullet blir transportert med elektriske tog fra gruva. Etter rensing lagres kullet i tipper før utskipning.

Verket opererer med saltvann som transporteres til et sedimenteringsbasseng etter bruk. Sedimenteringsbassenget er registrert som egen lokalitet.

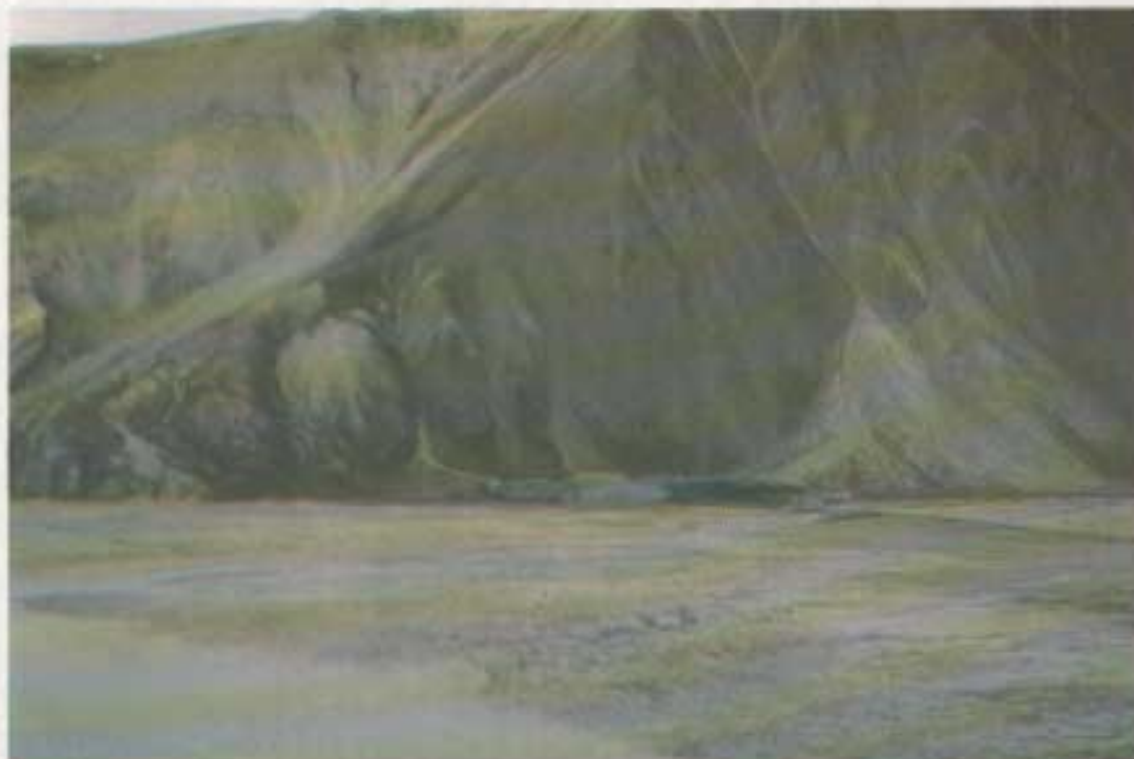
Fyllingen ligger ved foten av fjellet ovenfor veien. Dette er det eneste området som er blitt benyttet som avfallsfylling. Den er allikevel liten. Dette kommer av at fyllingen blir brent regelmessig og metall sendes tilbake til Russland. Spillolje lagres ved drivstofflageret før det sendes til Russland. Deponering av spesialavfall kan ikke utelukkes. Det ble opplyst at det ved etableringen av fyllingen ble det lagt et leirlag under fyllingen. Det er uklart om dette omfatter hele fyllingen slik den ligger i dag.

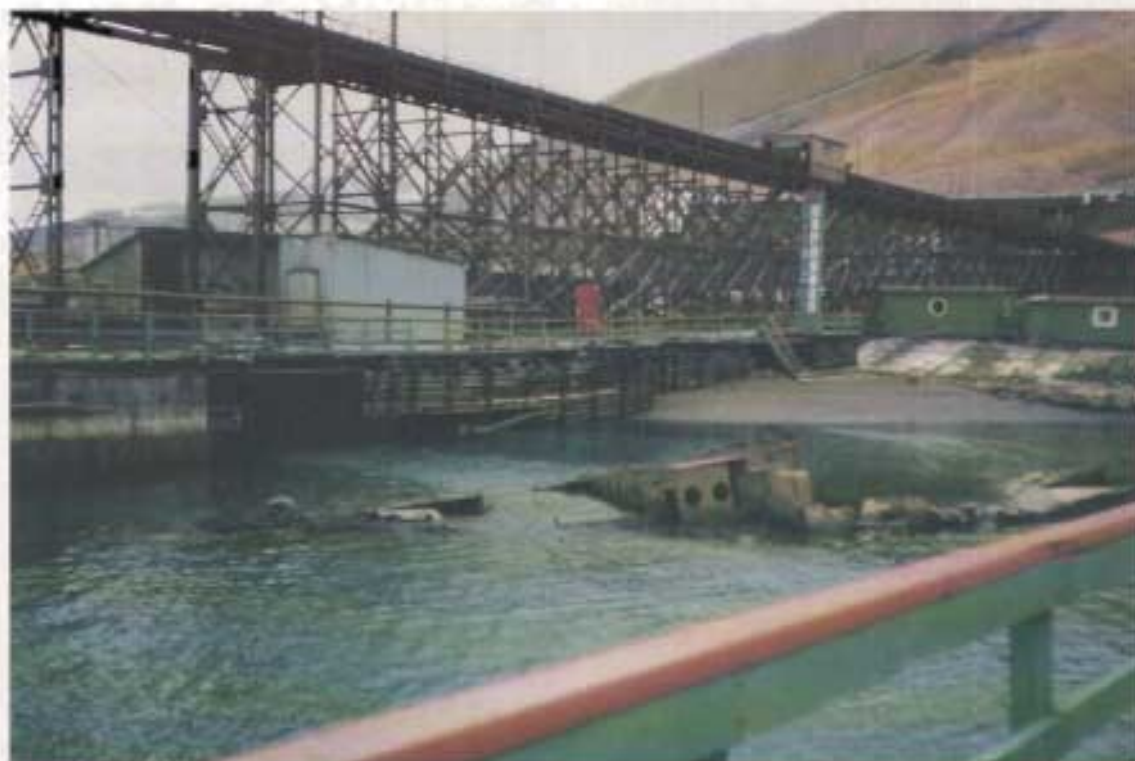
Kaia brukes til lossing av drivstoff og ved utskipping av kull og er lokalisert på østlige side av Pyramiden. Vanligvis kommer det 8-10 båter i løpet av sommeren for utskipping av kull og det er 4 år siden sist det ble losset drivstoff. Det ligger noe kull rundt transportbåndet for kull. I vannet innenfor kaia ligger et ca. 20 år gammelt landgangsfartøy.

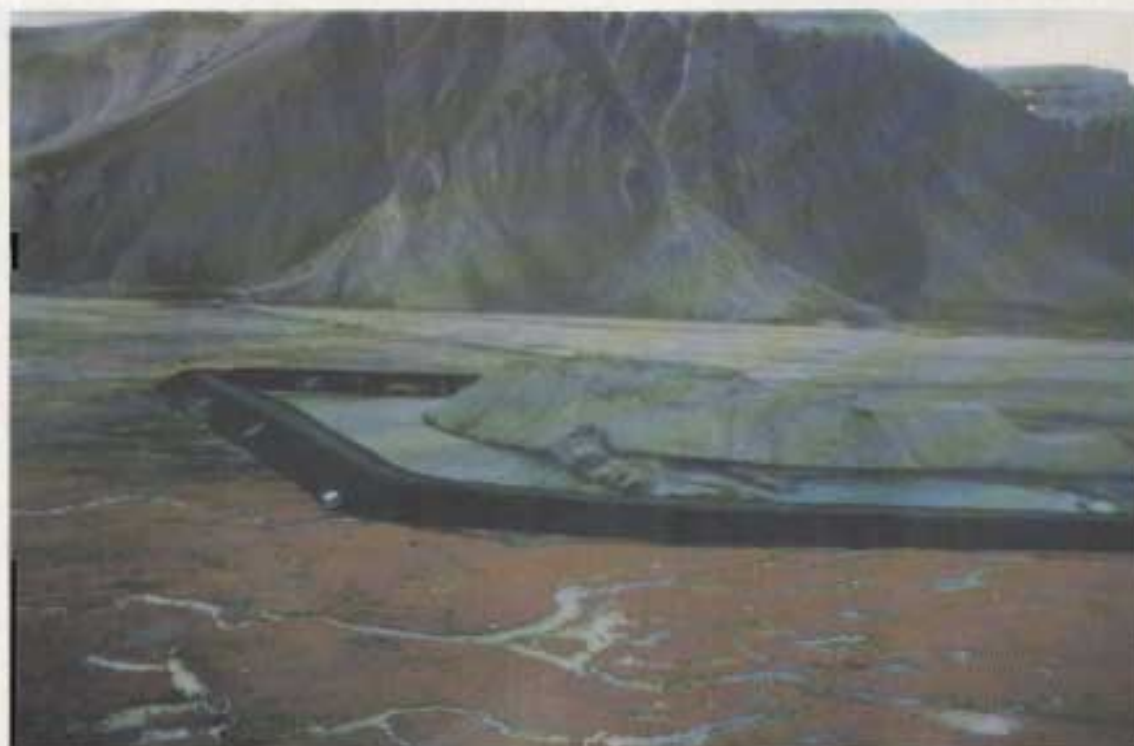
Kraftverket som ble tatt i bruk i 1968, er kullfyrt og kullet tas direkte fra gruven uten rensing. Slagg og aske kjøres til en tipp i sørvestre del av bosetningen. Noe av slagget brukes som overdekningsmasse på avfallsfyllingen og noe brukes i produksjon av bygningsblokker på en liten fabrikk. Området er det eneste som har blitt benyttet som slaggtipp i Pyramiden og i tillegg har stein skilt ut fra renseverket blitt deponert der.

Vann fra renseverket renses i sedimentasjonsdammer som ligger i slagg- og steindeponiet. Første sedimentasjonsdam på ca. 25x50m tar ut det mest av kullet, mens den andre dammen tar resten. Hver vinter blir det tatt ut ca. 6000 tonn finpartikulært kull fra den første dammen. Mellom dammene og fra andre dam til sjøen, går vannet i rør.

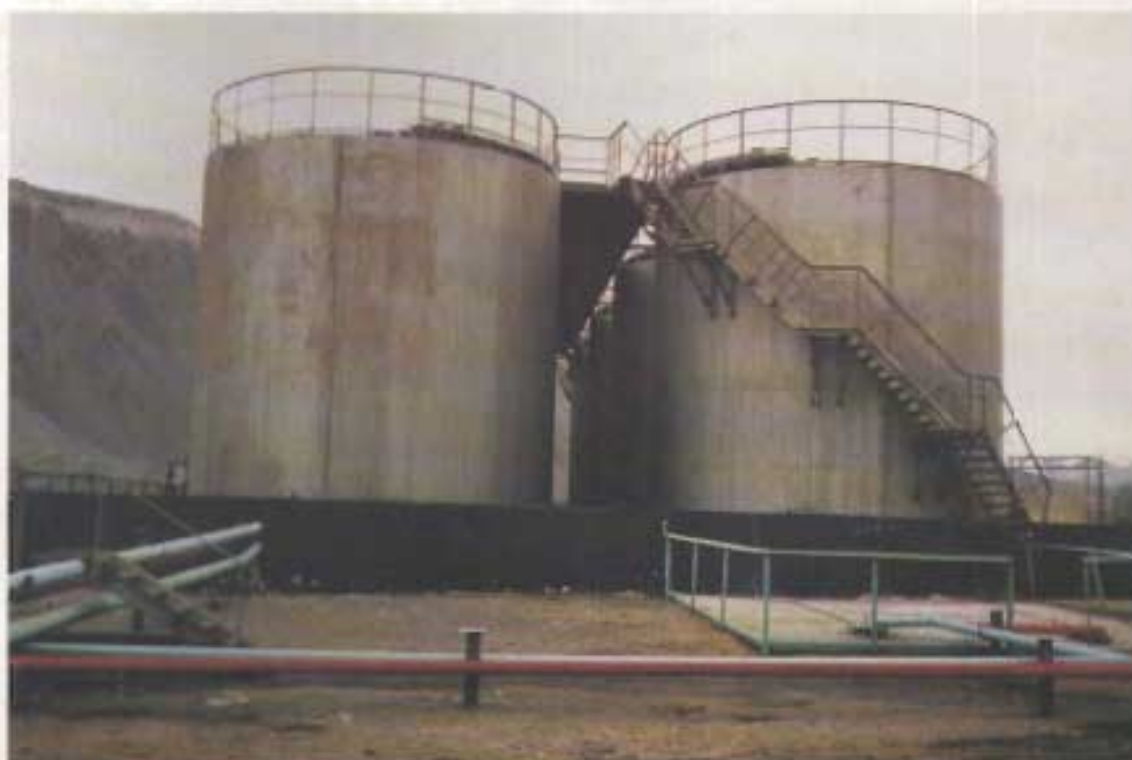
Alt drivstoff (parafin og diesel) og olje som ikke er i bruk, lagres på et område på sørøstre del av bosetningen. Området er gjerdet inn og avstengt med port. De 6 hovedtankene for drivstoff står på betongfundament med en 1.5 m høy vegg for oppsamling av drivstoff i tilfelle uhell. Hver av de 6 hovedtankene inneholder 300 tonn hver og det er 4 år siden sist de ble fylt opp. Utenfor oppsamlingsområdet er det noen større tanker med spillolje og noen nye fat med olje. Det er litt oljesøl under og rundt disse. Hovedlageret for oljefat er i en metallbygning med betonggulv. Dette så ryddig ut med lite søl. Det har ikke skjedd større utslipp av olje eller oljeprodukter i Pyramiden.

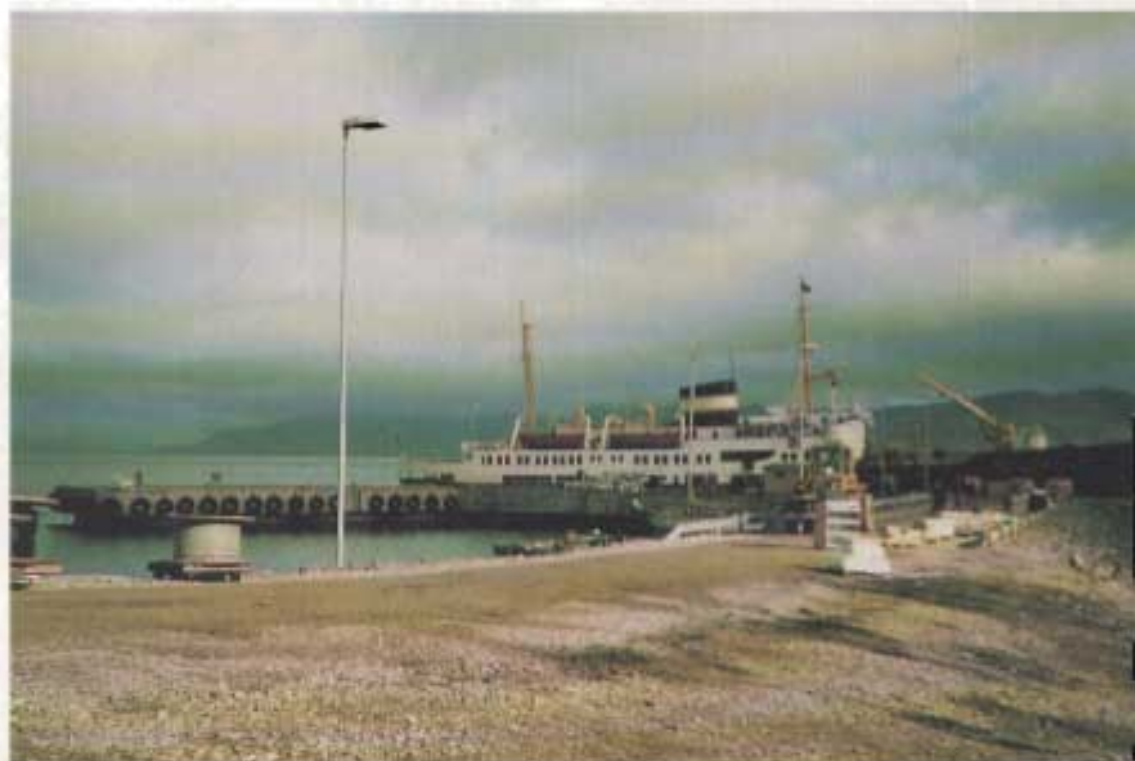
Det nye havneanlegget ligger rett utenfor oljetankanlegget. Et undersjøisk rørsystem forbinder tankanlegget med kaia. På kaia er det 3 påfyllingspunkter med manuelle stenge-, luft- og tappeventiler (drives av ESSO). Under påfyllingspunktet er det montert oppfangingskar på ca. 100 l. I tillegg er det system for tanking av båter med en trommel med drivstoffledning. Det er rapportert om søl ved lossing.

Veien ut til havna er bygd på en fylling av grovavfall og steinmasser. Det skal blant annet være deponert et gammelt lokomotiv i fyllingen.

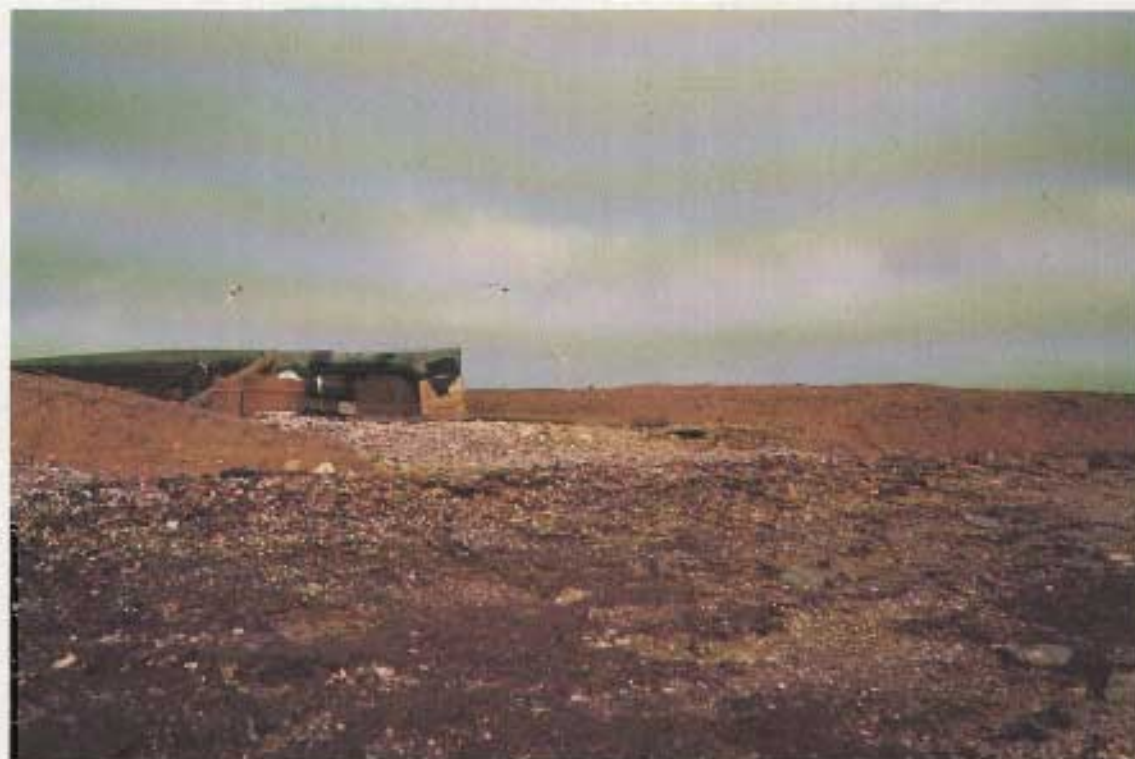
Gammel avløpsledning føres i rørkasse over bakken til strandsonen. Utløpet er omlag 10 m fra sjøkant. Avløpsledningen ble satt ut av drift i 1995 og erstattet med en nedgravd ledning som føres ut i sjøen (dybde ca 1 meter, ca 30 meter fra land). Den nye ledningen har trase forbi Mellageret.

Avløpsvannet er en blanding av kloakk, gråvann og vann fra Lab-virksomhet.

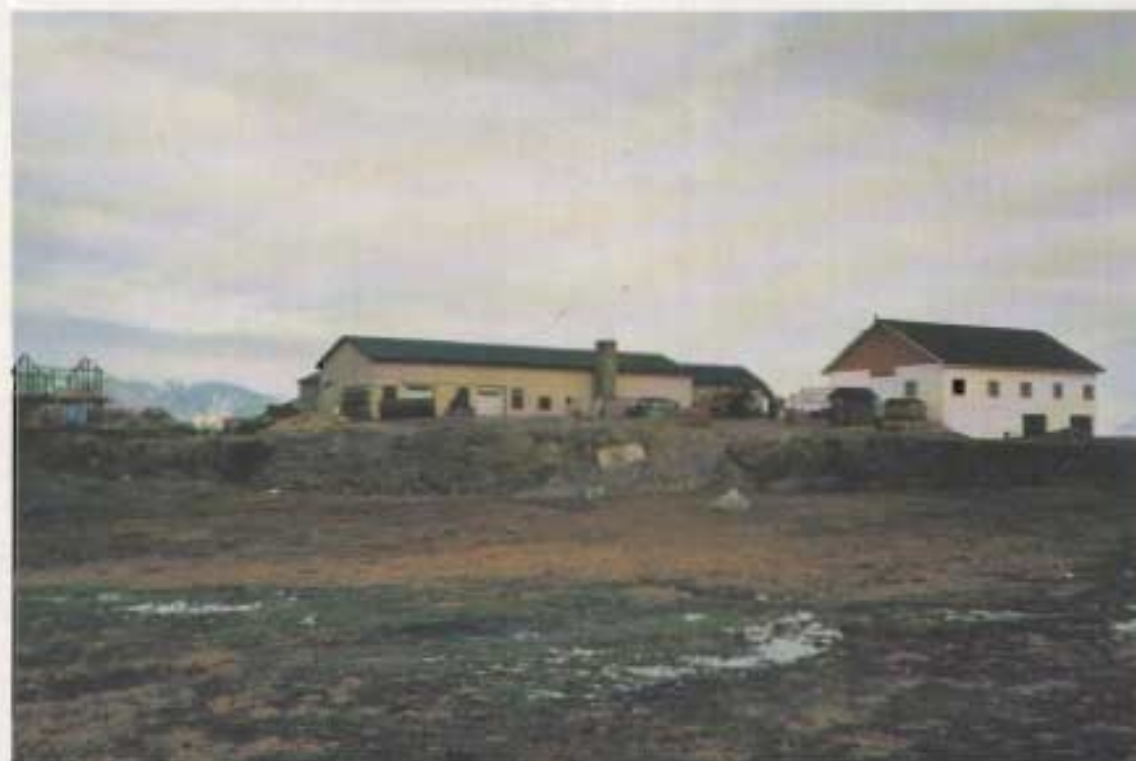
Kraftstasjonen ligger på et høydedrag. Spill i forbindelse med vasking, reparasjon og behandling av oljefat har forekommet. Arealene rundt kraftstasjonen kan være noe forurensset p.g.a. dette.

Området sør for kraftstasjonen er fylt opp med jord og steinmasser med innslag av grovavfall. Området drenerer til våtmark sør for kraftverket. Ett nytt kraftverk er under oppføring (1997) i samme område. Drivstofftilførsel legges i grøft fra tankanlegget.

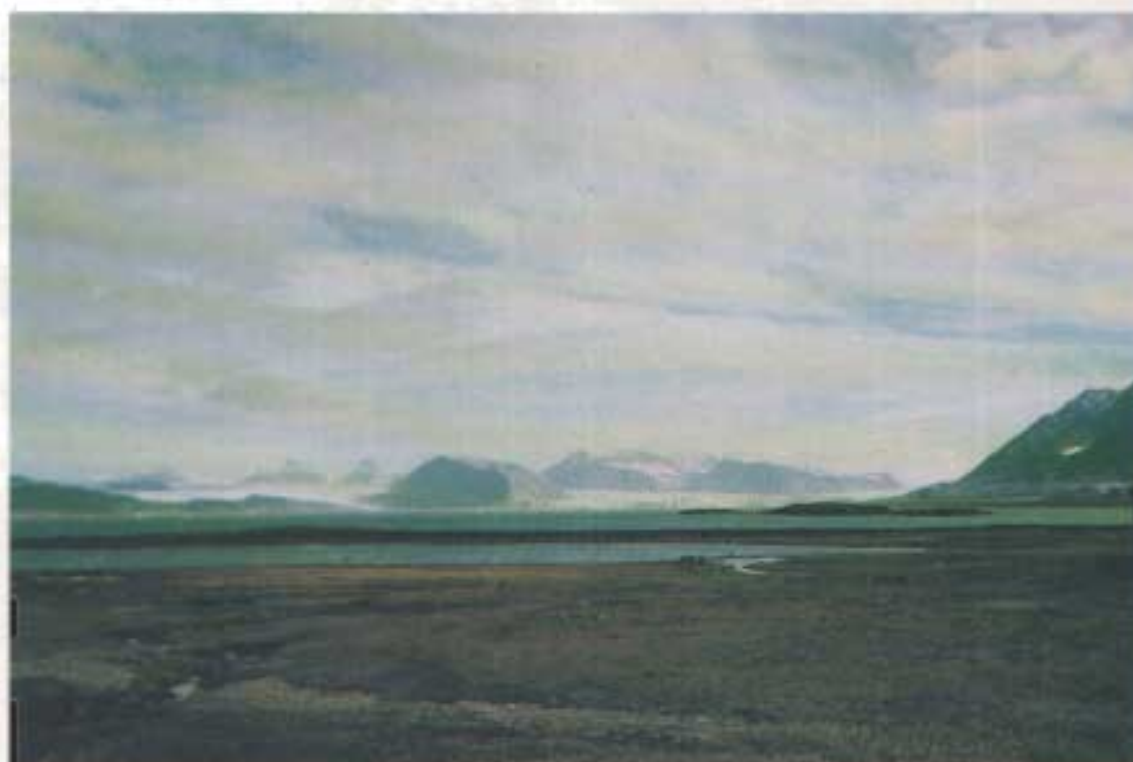
**Begrunnelse for rangering:**  
Fylling i et fuglereservat med synlige metallrester.

**Beskrivelse:**  
Mindre fylling lokalisert i et våtmarksområde ved Solvatnet (fuglereservat). Omfanget er vanskelig å bedømme, men en del metallrester er synlig på overflaten. Innholdet av fyllingen og periode for deponering er ukjent.

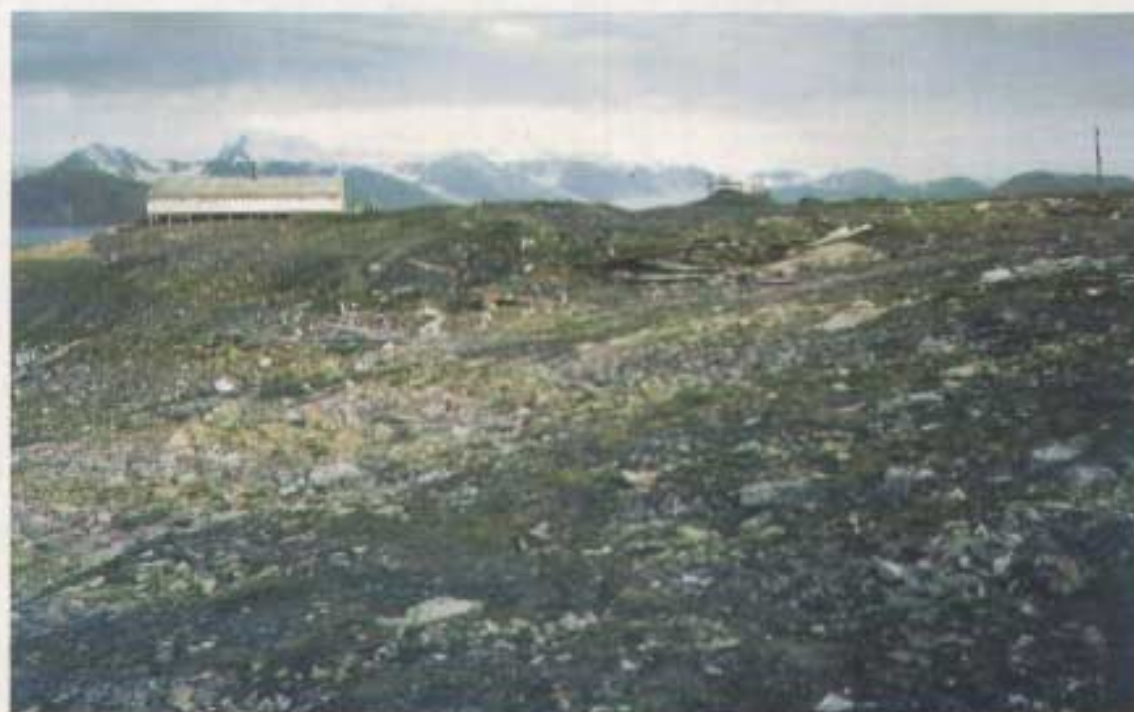
Området har i dag en forholdsvis jevn overflate med bare mindre rester etter tipper. Metall- og trerester fra gruvedriften ligger spredt utover i området. Noen fundamenter av betong og jern står ennå. Det ligger også noen oljefat på overflaten. Området er ca. 150m i nord-sør retning og ca. 300m i øst-vest retning.

Opprydding og/eller bevaring som kulturminne er under vurdering.

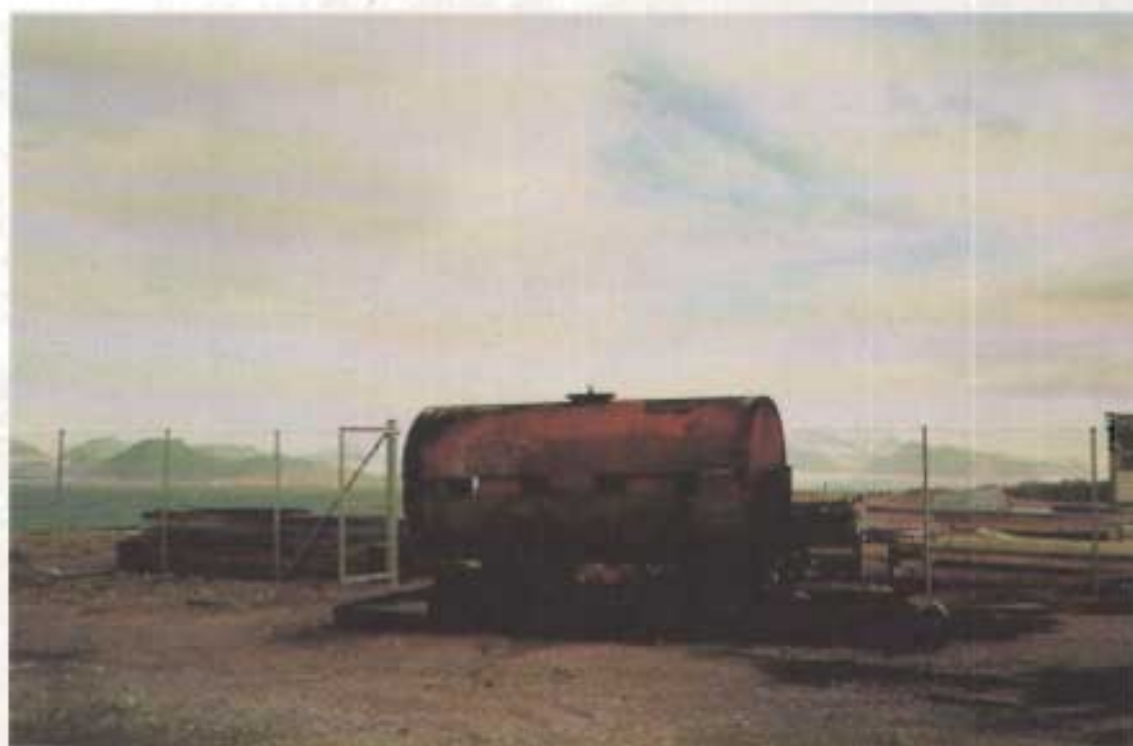
Området (yttest på odden) er en gammel fylling benyttet fra 1940-tallet. I dag er fyllingen overdekket av jordmasser. Innholdet i fyllingen er kommunalt og industrielt avfall, mistanke om deponert spesialavfall. Avfallet er deponert helt ut mot sjøen.

Selve kaia er ikke i bruk og er i meget dårlig forfatning.

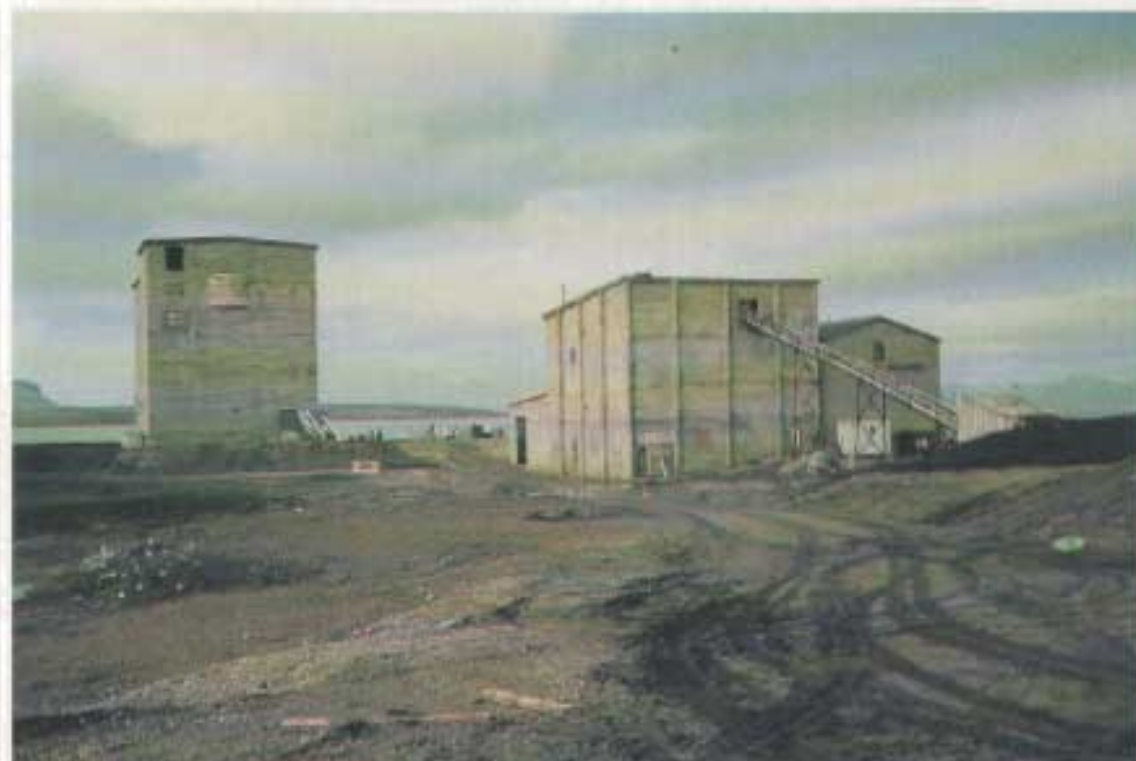
Det nedlagte renseverket og den nedlagte kraftstasjonen ligger ved den gamle brygga. Den gamle brygga (mellom den gamle og nye kaia) er delvis borte. Kraftstasjonen var kullfyrt. Driften opphørte i 1964. Øst for kraftstasjonen ved den gamle kullskinnegangen ligger en tipp med kull og steinmasser.

Renseverket er delvis benyttet som lager. Området rundt bærer preg av at det ble lagret kull og stein i tipper. Fyllingen mellom renseverket og kraftstasjonen inneholder jord og steinmasser med grovavfall.

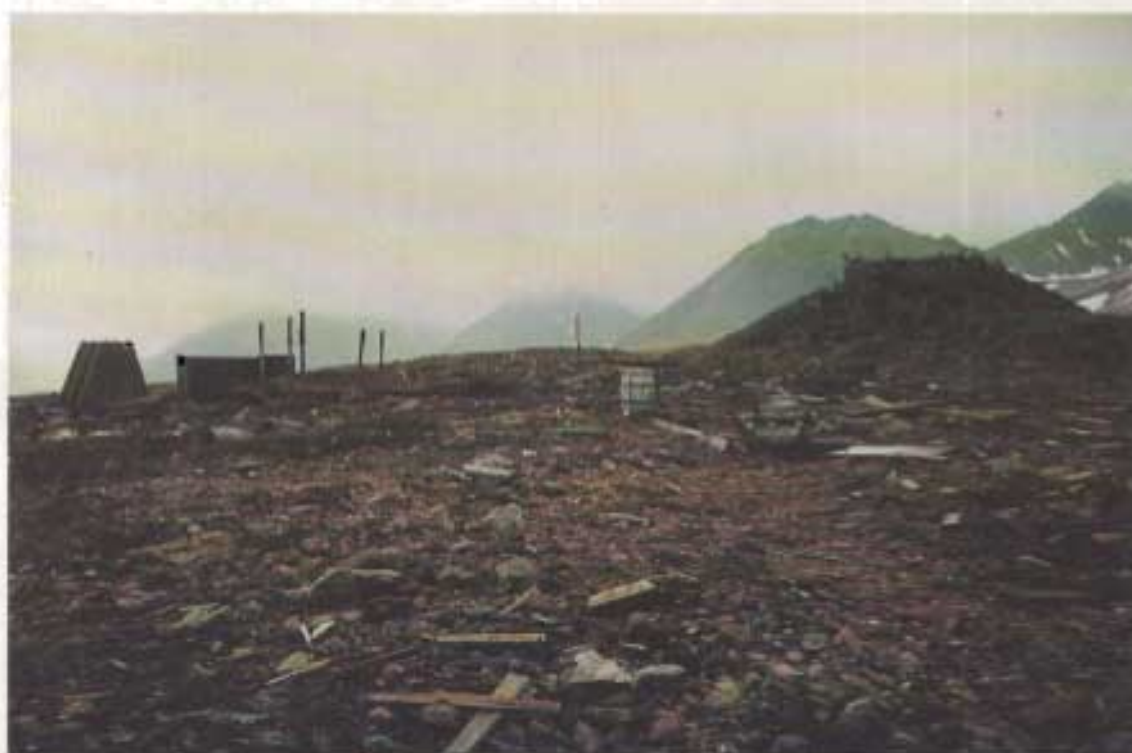
Området er en av de eldste gruvene. Det består av en steintipp, et betongfundament, noe metallrester og en god del trevirke.

Området er forholdsvis avgrenset, ca. 100x100m. Opprydding og/eller fredning er under vurdering.

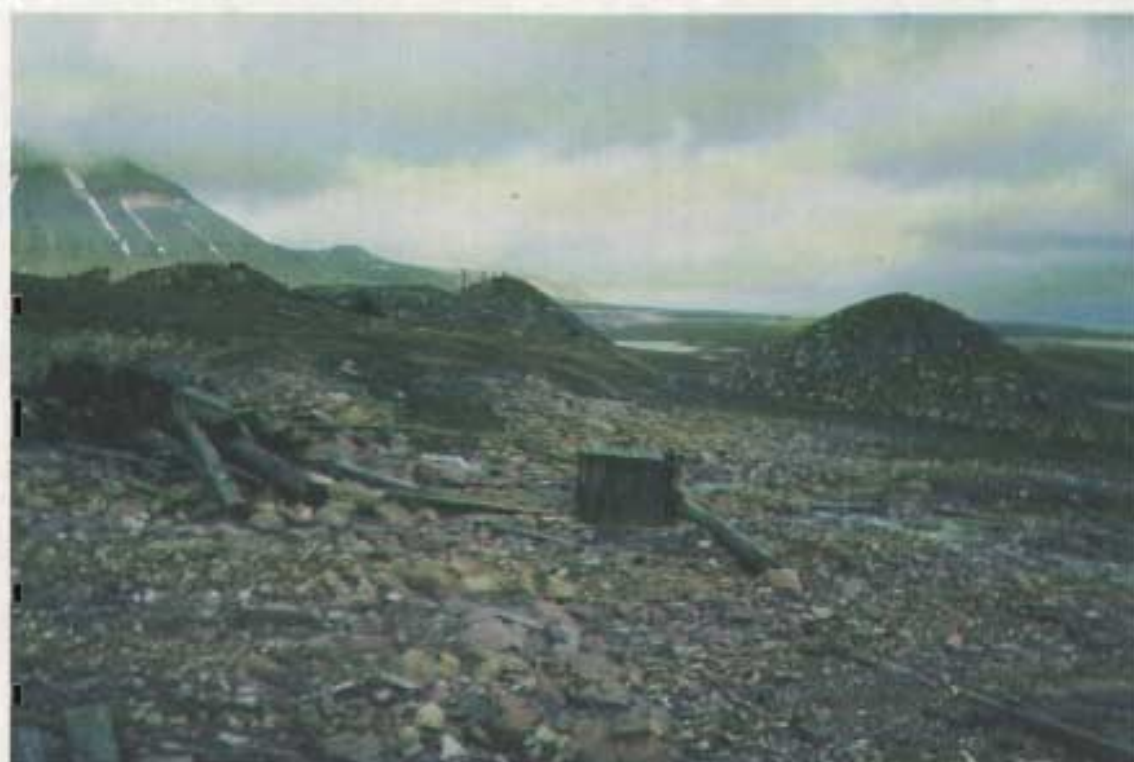
Området består av 3 gruver med tilhørende steintipper. Det ligger noe metallrester og mye trevirke på området. I steintippene er det forholdsvis lite kull og det er ingen egne kulltipper. Gruvene ble ødelagt i forbindelse med 2. verdenskrig. I dette området er det relativt enkelt å se hvor noen av gruveinngangene har vært.

Opprydding og/eller fredning er under vurdering.

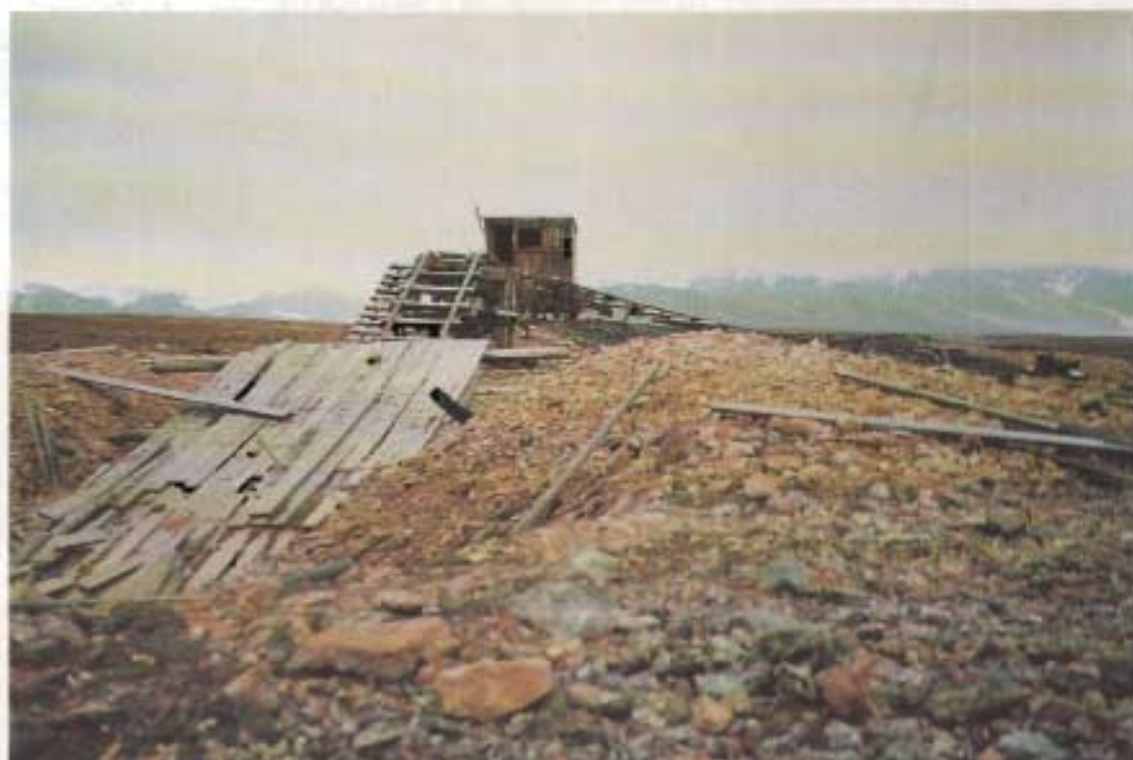
Området består av en liten steintipp og en liten kulltipp. Området er ca. 50x100m. Det er kun drevet forsøksdrift ned til 80 m. Her er det ikke ødelagt noe etter nedleggelsen, slik at gruveinngang, skinneganger, vogn og heishus står. Gruveinngangen er fylt med is og vann.

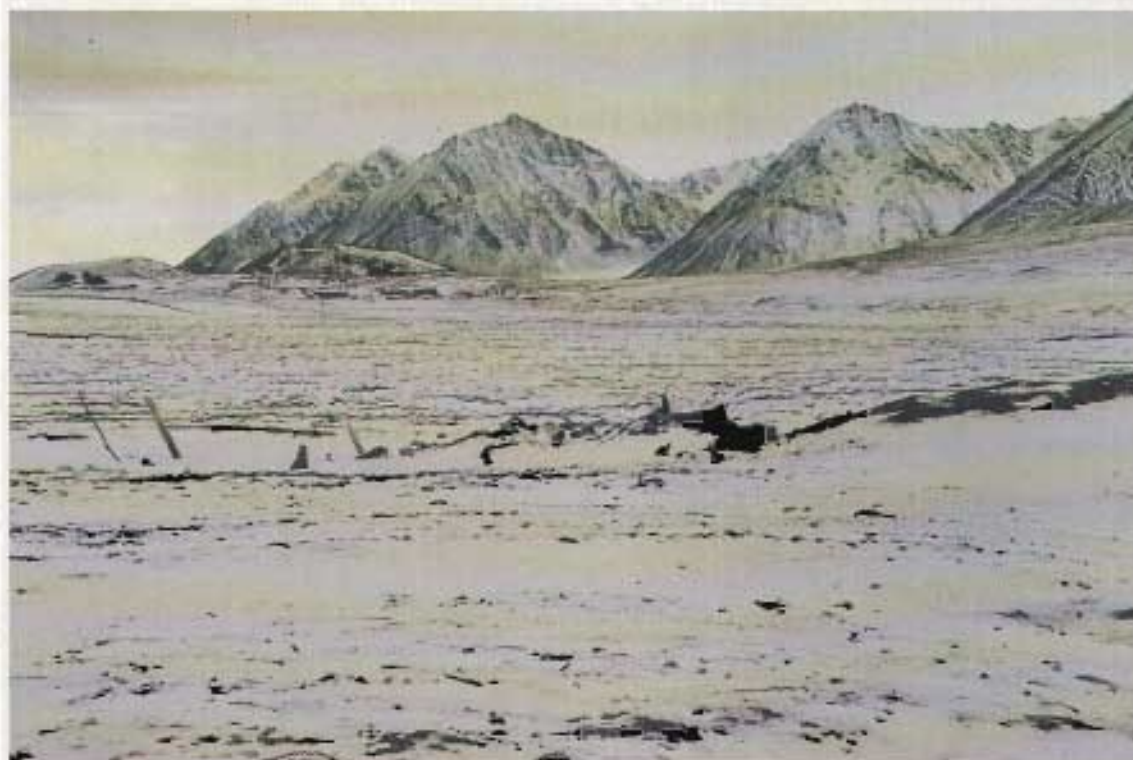
Liten grovavfallsfylling i et oppgravd hull, ca 25x5m og ca 1,5m dypt. Noe avfall fra gruvedrift, men mest grovavfall fra husholdninger. (Blikkbokser, gamle ovner, trevirke og flasker). Fyllingen ligger oppstrøms en liten bekk som drenerer til sjøen.

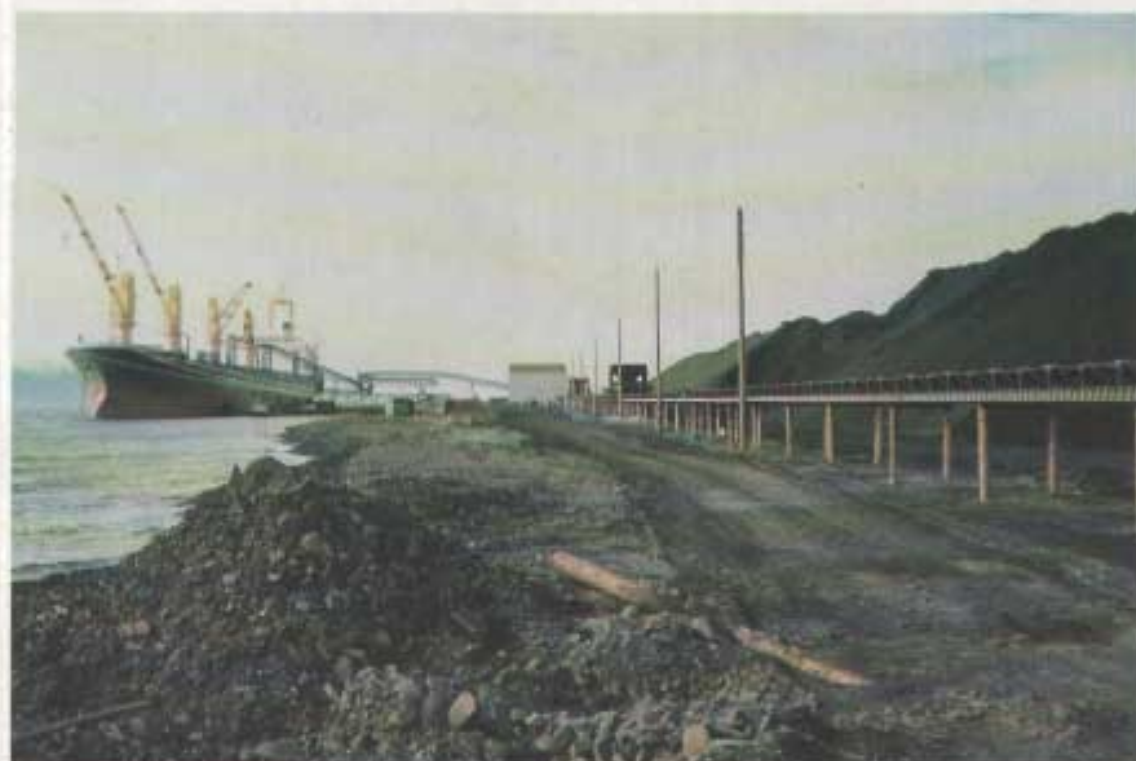
Kaiområde for utskipping av kull. Området er fylt opp mot sjøen ved hjelp av spunt og store mengder stein fra strandsonen. Området fungerer som lager for kull for utskipping. Kullet ligger åpent for vær og vind, og støvflukten er betydelig. Området kan i dag lagre 200 000 - 300 000 tonn men er under stadig utvidelse. Området har avrenning til Van Mijenfjorden.

Lagerhall og transportbånd er lokalisert på kaiområdet. Oppbevaring av mindre mengder olje i lagerhallen. Hallen har ikke fast dekke. Noe jernskrap ligger ned mot stranden men dette er planlagt fjernet i forbindelse med en opprydningsprosjekt i regi av SNSK.

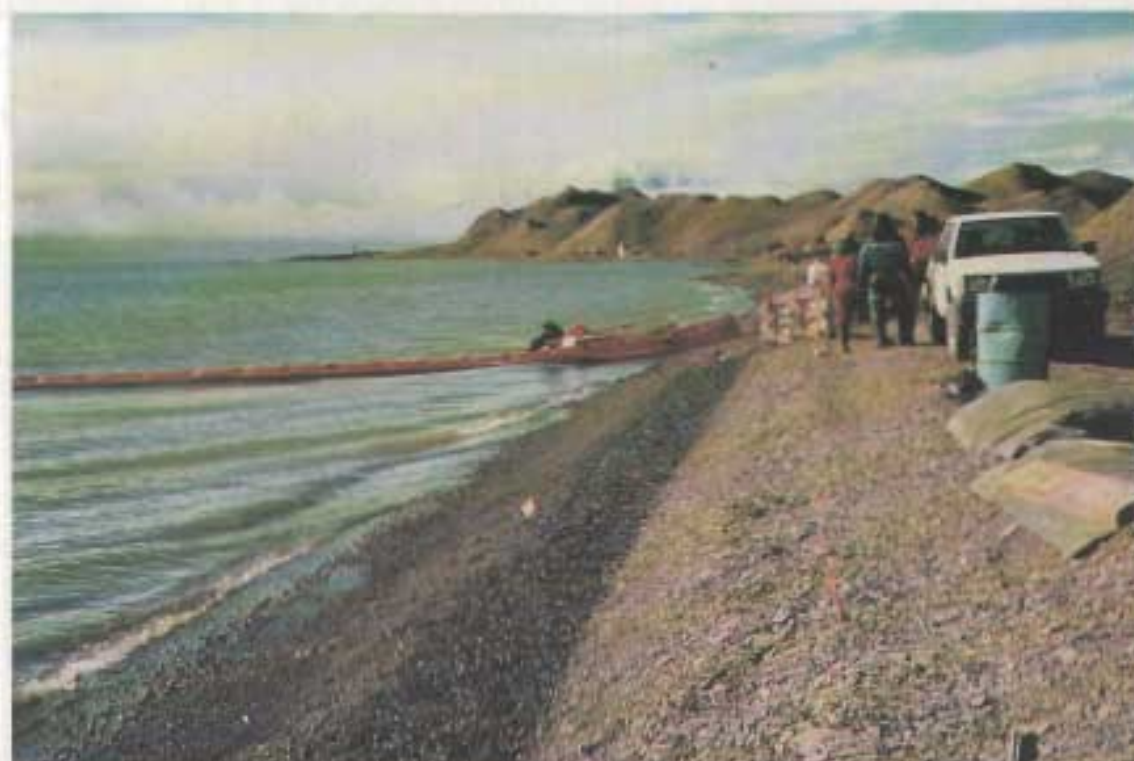
SINTEF kjører forsøk på nedbryting av olje på 3 områder ved Svea; Øst for Kapp Amsterdam, øst for Skanørødden og på vestsiden av Credner-morenen utenfor Vallunden. 240 m strandsonen er påført olje i en bredde på ca 5 m ( $2-5 \text{ l/m}^2$ ). Total mengde olje er maks 6000 l. Type olje er Bunkers A-olje. Olje som løstes av stranden ved flo sjø er oppsamlet ved hjelp av lenser. Prosjektet vil bli fulgt opp i 1998 med målinger av hydrokarbon innholdet.

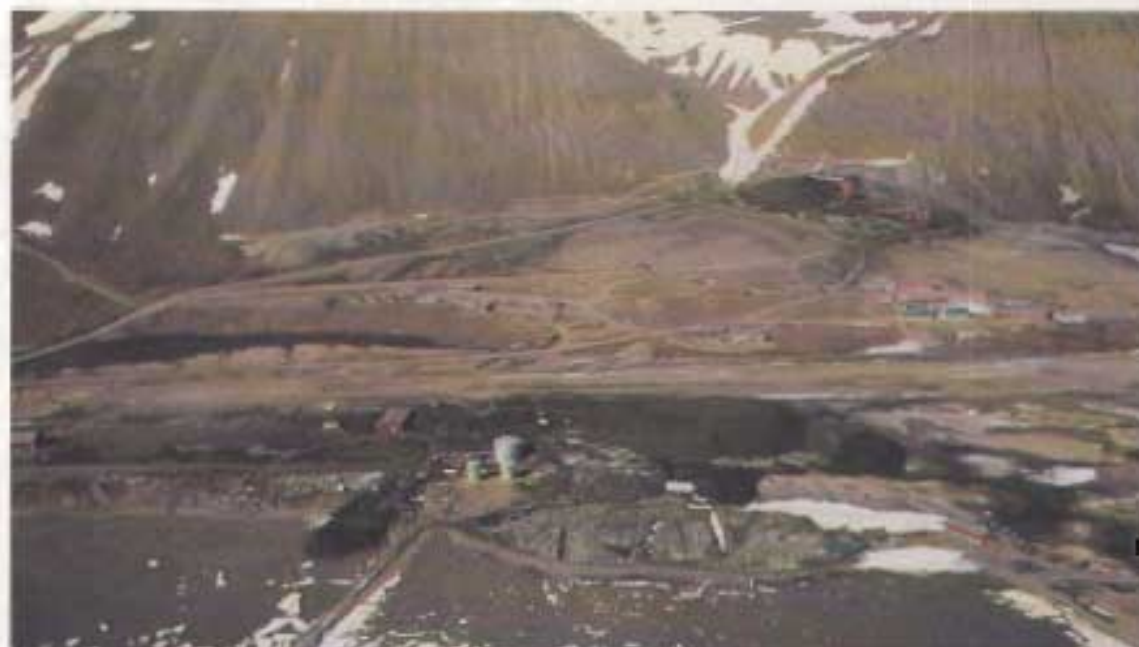
Oppredningsverket er lokalisert ved hovedtankanlegget. Tipper med urensset kull, skeidesteir og rensset kull ligger over et stort område rundt oppredningsverket. Anlegget er utendørs og utsatt for vær og vind. Deler av lagerområdet for kull og skeidestein er et oppfylt område mot sjøen. Fyllingen består av steinmateriale og grovavfall. Vann benyttet i oppredningsprosessen blir pumpet ut i den ene enden av en liten innsjø. I andre enden av innsjøen blir vann pumpet inn i oppredningsverket. Vannbehovet er omlag 300 m<sup>3</sup>/time. Store mengder kullstøv sedimenterer i innsjøen. Innsjøen blir benyttet som sedimenteringsbasseng og resirkuleringsbasseng for å dekke behovet for "rent" vann til prosessen. Deler av innsjøen er nå nærmest fylt opp av kullsedimenter og SNSK planlegger å flytte hele oppredningsverket nærmere Kapp Amsterdam. En innsjø der er planlagt benyttet som sedimenteringsbasseng og resirkuleringsbasseng. Drift på dagens nivå (300 00 t/år) betinger ikke flytting av oppredningsverket.

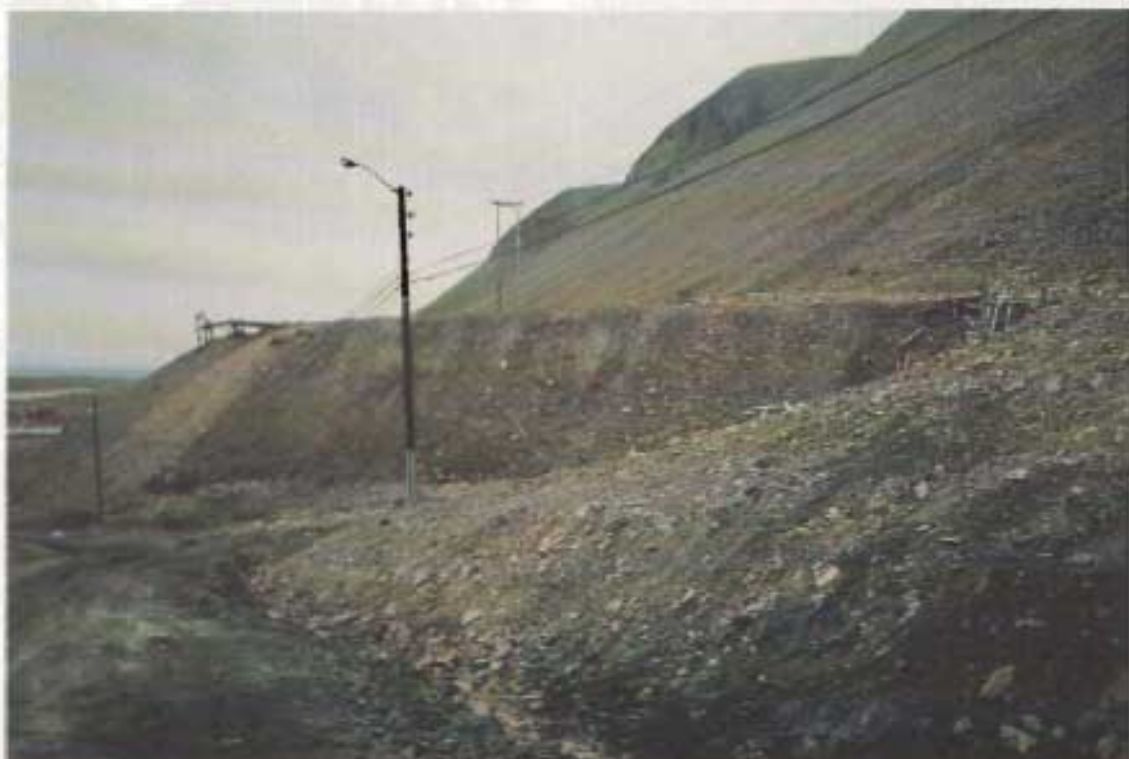
**Lokalitet:** Svea, Svensketipp  
Lokalitetsnr: 2110007  
Adresse: Langs veien, syd for gruveinngangen, Område: 2110, Isfjorden

**Begrunnelse for rangering:**  
Liten forurensningsfare

**Beskrivelse:**  
Gammel tipp fra 1920-tallet. Den består av skeidestein og noe grovavfall. Det er rester av gamle byggverk i tre. Området er bevaringsverdig. Tippen er delvis dekket av vegetasjon.

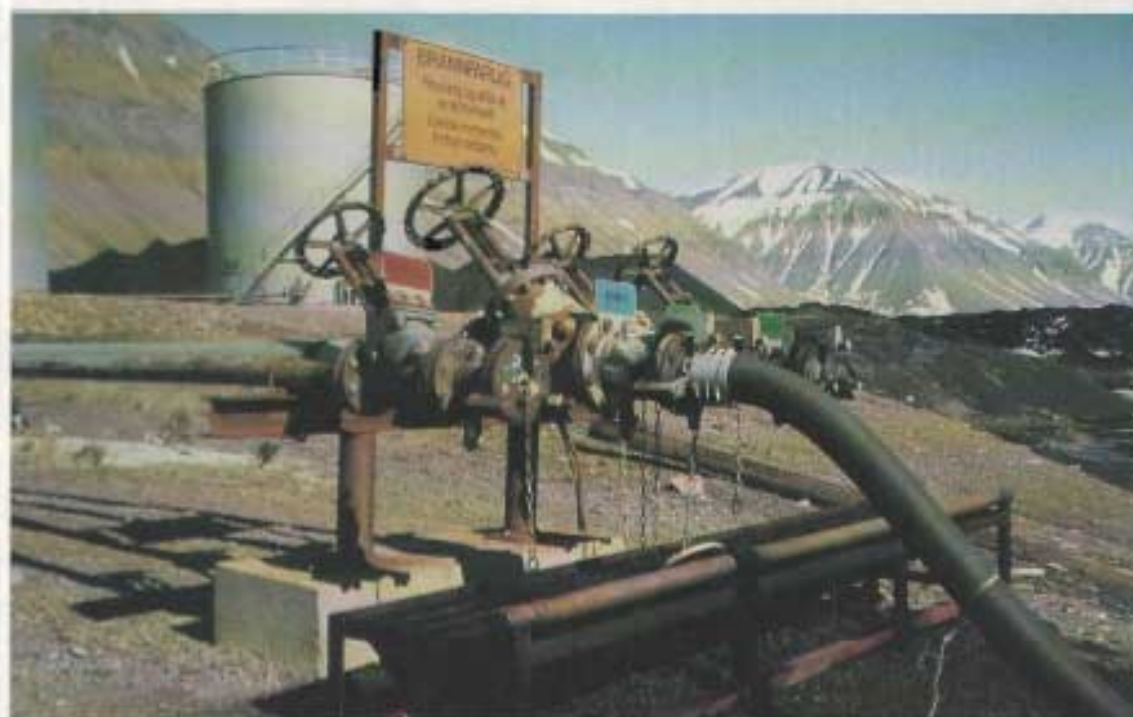
**Lokalitet:** Svea, drivstofftanker, hovedlager  
Lokalitetsnr: 2110010  
Adresse: Mellom flystripe og sjøen ved oppredningsverk, Område:  
2110, Isfjorden

Det er tydlige tegn på spill fra pumpe, ved tankene og ved tilførselsledninger. Oljeledning til kraftanlegg ligger i grunnen. Det er ikke støpt dekke, bare fundamenter til tanker og ledninger. Området er delvis inngjerdet.

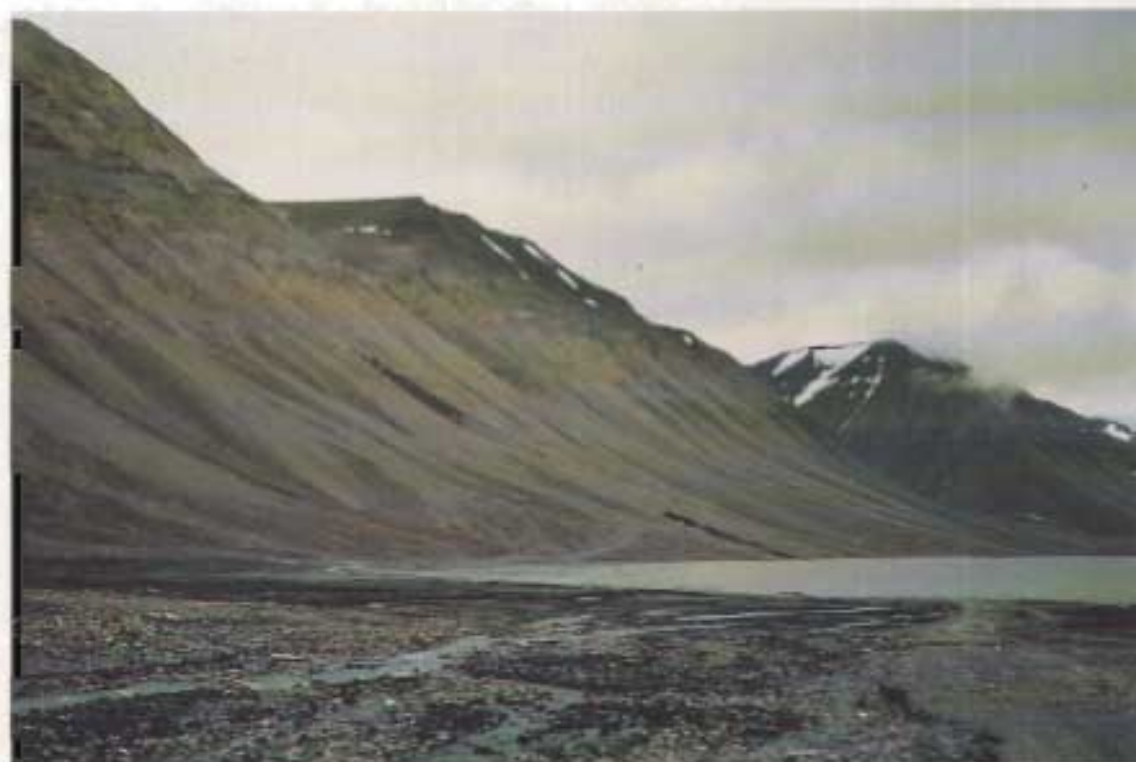
**Lokalitet:** Svea, prøvestoll, nord for eksisterende gruve  
Lokalitetsnr: 2110011  
Adresse: Ligger i bratt fjellside m/ rester av bygninger, Område:  
2110, Isfjorden

Det er ingen registrerte konflikter, liten fare for alvorlige forurensninger eller skader på mennesker eller dyr.

Prøve-stoll med rester av bygninger rundt inngang. Kull ligger spredt ned over fjellsiden ved inngang og nede ved sjøkanten. Det er ingen aktivitet på området.
