*Kartlegging av deponier,  
forurensset grunn og  
etterlatenskaper på  
Svalbard*

# RAPPORT 98:04B

## Statens forurensningstilsyn

| Tittel - norsk og engelsk:<br><br>Kartlegging av deponier, forurenset grunn og etterlatenskaper på Svalbard.<br>Vedlegg - Registrerte lokaliteter.<br><br>A survey of hazardous waste in landfills, contaminated ground and remains/artefacts of earlier activities on Svalbard.<br>Appendix - Registered sites. | | | |

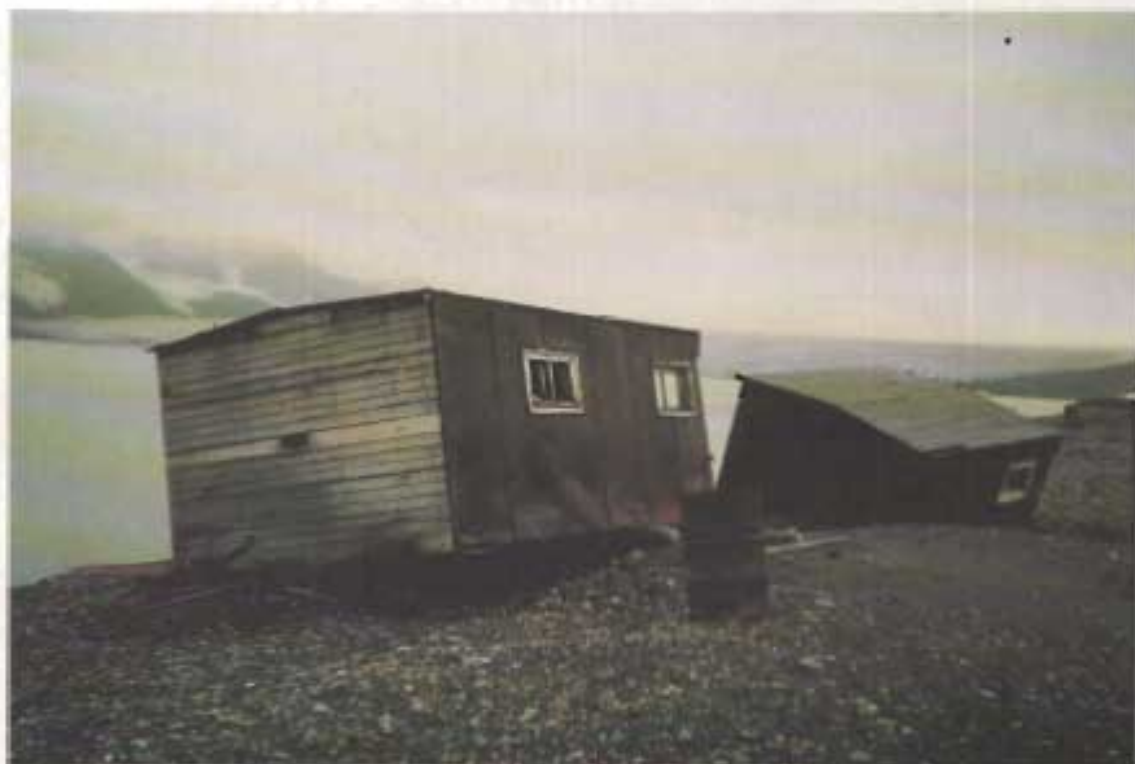
Liten fare for alvorlige forurensinger eller skader på mennesker eller dyr.  
Brakkene virker skjemmende.

2 hytter på meier ligger helt nede ved sjøen. Området er en morenerygg. Hyttene er brukt i forbindelse med boring etter kull og er blitt flyttet fra område etter område etter behov. Det er ingen tegn på at hyttene har brukt på nåværende plass. Sannsynligvis er de forlatt idet de ble flyttet fra et sted til et annet. Lokaliteten er registrert som en etterlatenskap.

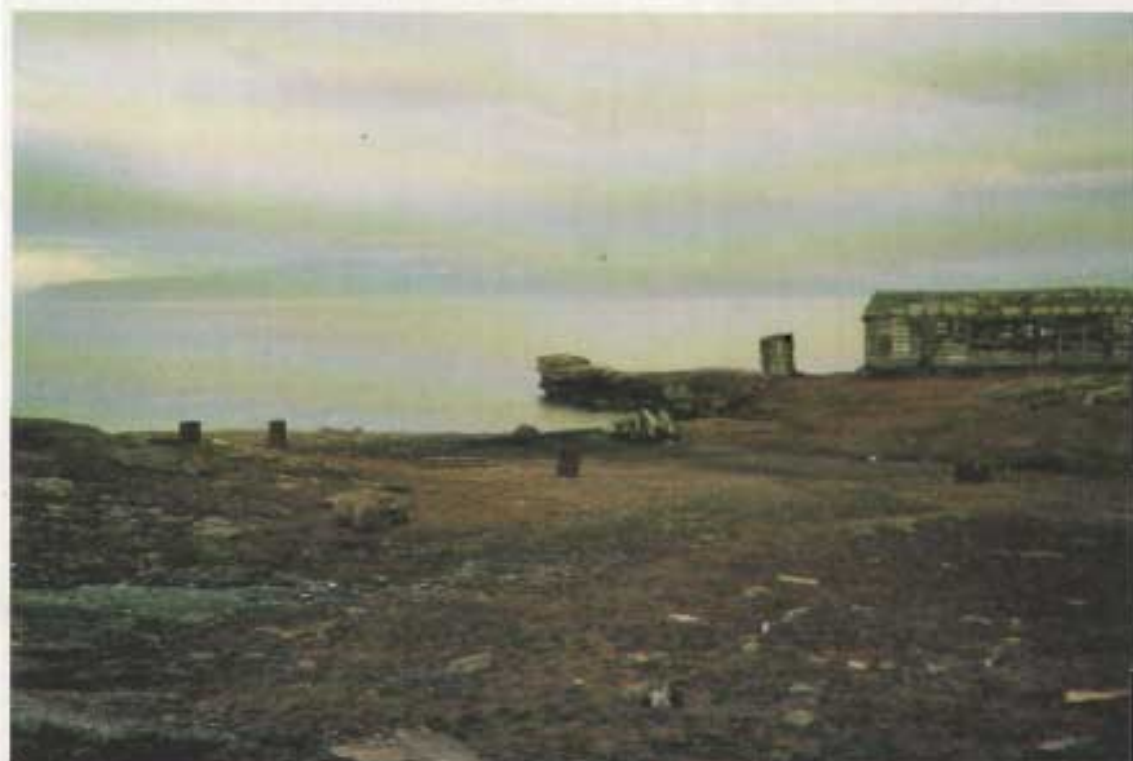
**Lokalitet:** Bohemaneset  
Lokalitetsnr: 2106030  
Adresse: Nær sjøen på Bohemaneset, Område: 2106, Kongsfjorden

To bygninger står igjen etter driften på slutten av 1800-tallet. Trust Arktikugol har senere drevet etter kull på denne lokaliteten, men det er få rester etter denne driften. Noen rustne oljefat ligger spredt ved strandkanten. Lokaliteten er registrert som en etterlatenskap.

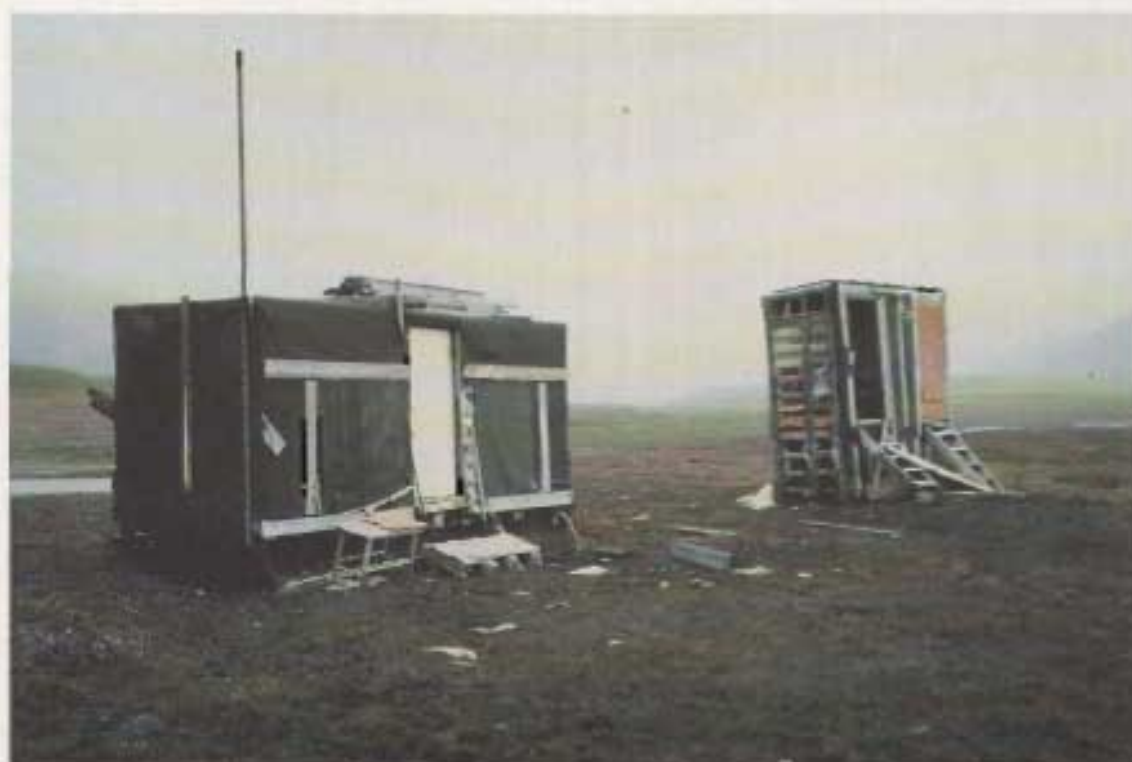
Ingen registrert konflikter. Liten fare for alvorlige forurensinger eller skader på mennesker eller dyr.

2 brakker (1 toalett av tre og isoleringsmatter og 1 hytte med ovn og seng med jernunderstell) beliggende på sletta ved deltaet. 2 prøveboringshull, det ene markert med jernstang, det andre med støpt betongkloss. Noe søppel rundt brakkene. Brakkene bør fjernes og området ryddes. Lokaliteten er registrert som etterlatenskap.

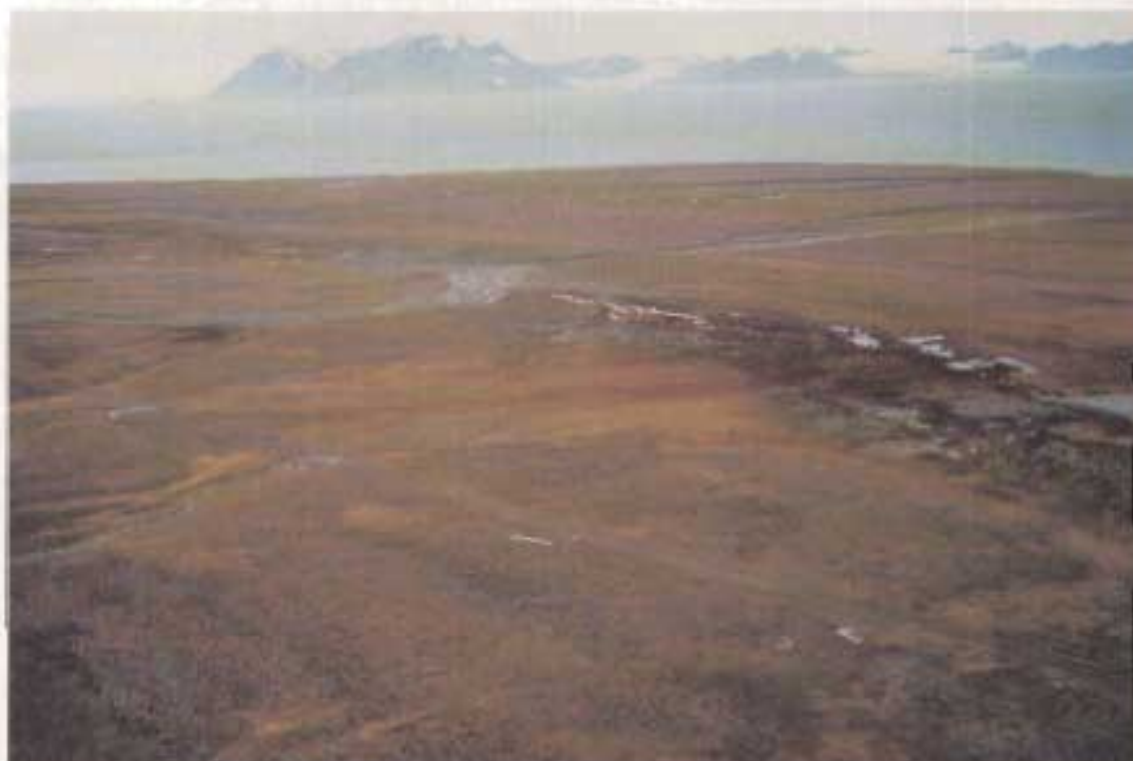
**Lokalitet:** Hollenderbukta, stolperekke  
Lokalitetsnr: 2110063  
Adresse: Innenfor Hollenderbukta, Område: 2110, Isfjorden

**Begrunnelse for rangering:**  
Skjemmende etterlatenskap uten direkte forurensningsfare.

**Beskrivelse:**  
Stolper er plassert med ca. 100 m mellomrom fra Kapp Heer til litt øst for Hollenderelva. Noen av stolpene har falt ned. Fra Hollenderelva og vestover er det blitt oppkjørt traktorveg/hjulspor langs stolpene. Fra elva og østover går vegen nærmere sjøen. Lokaliteten er registrert som en etterlatenskap.

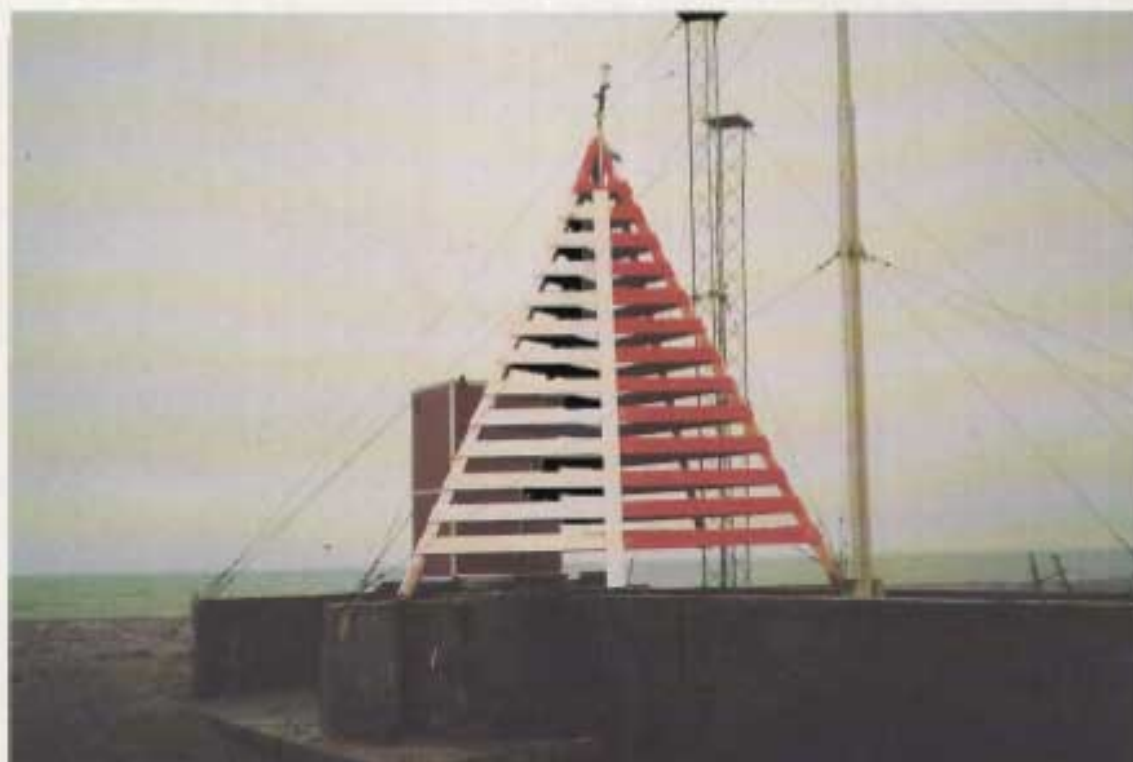
**Lokalitet:** Sarstangen  
Lokalitetsnr: 2106029  
Adresse: Ytterst på Sarstangen, Område: 2106, Kongsfjorden

Oljeboringslokalitet med borehullet markert med en jernstang med metallmerke. NPN har satt opp en betongkonstruksjon for å hindre at evt. is skulle skade boreriggen. Betongkonstruksjonen er ca. 20-30m lang. Norsk Polarinstitutt har satt opp et radarfyr på betongkonstruksjonen. Lokaliteten er registrert som en etterlatenskap.

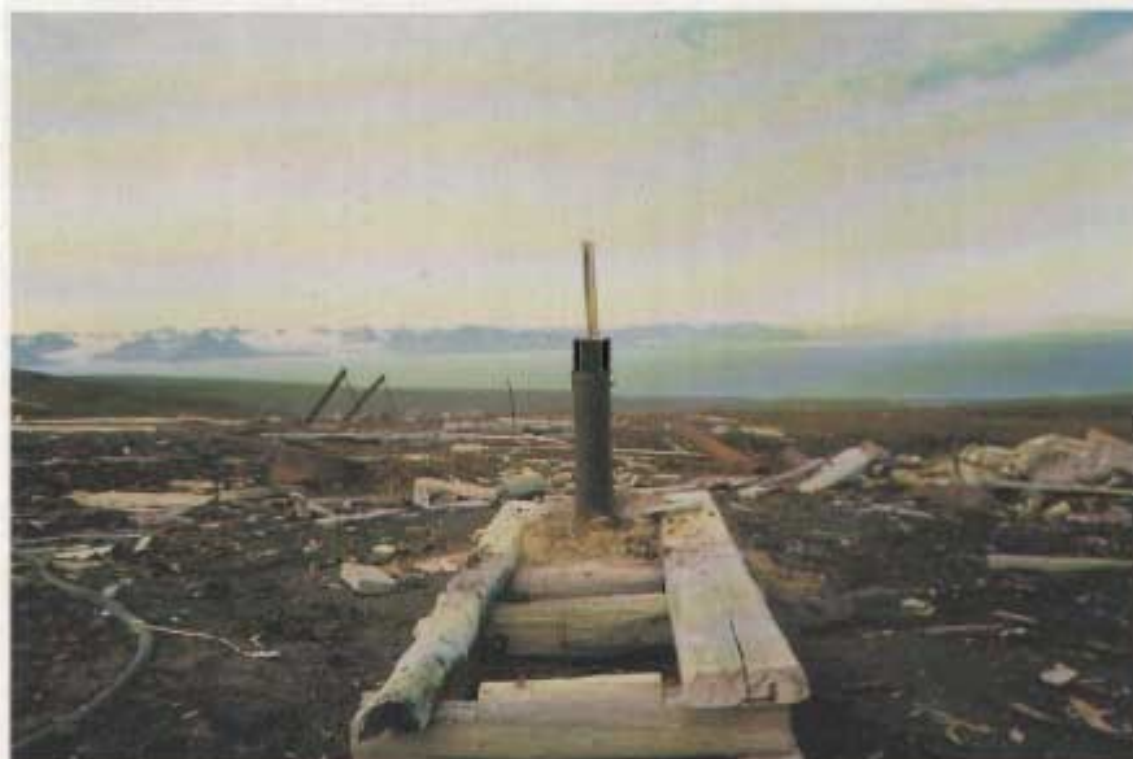
I et stort område på fjellet (Grønfjordfjellet) bak Barentsburg er det flere punkt hvor det har blitt gjennomført prøveboringer etter kull. Rundt borehullene er det etterlatt store mengder trevirke, metalleder og smøremidler. Kart (vedlegg 1) viser området hvor disse punktene befinner seg.

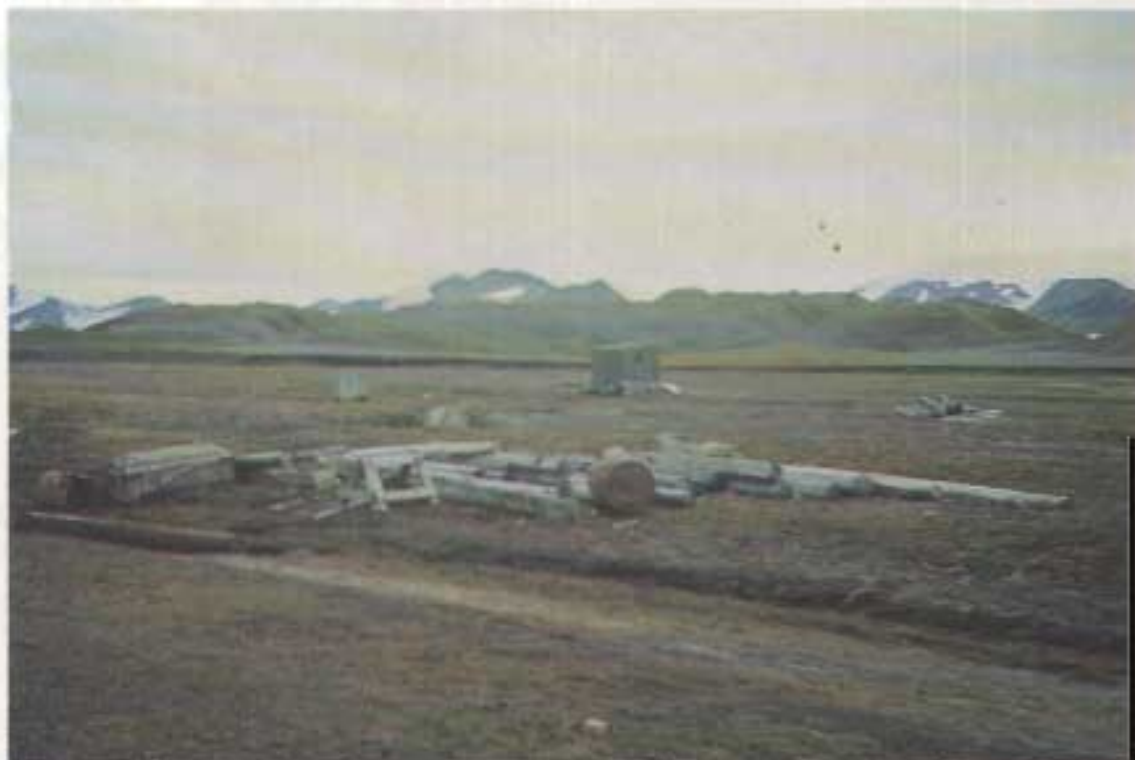
**Lokalitet:** Grønfjorden I  
Lokalitetsnr: 2110065  
Adresse: innerst i Grønfjorden, Område: 2110, Isfjorden

Borestedet ligger på elvesletten noen hundre meter fra stranden innerst i Grønfjorden. Det ligger en brakke nær borehullet. En annen brakke ligger halvt nedsunken i leiren nær stranden. Rundt brakken ligger søppel i flere trekasser i tillegg til tomme fat og trestokker. På en palle er det lagret et grått sementliknende stoff og smørefett.

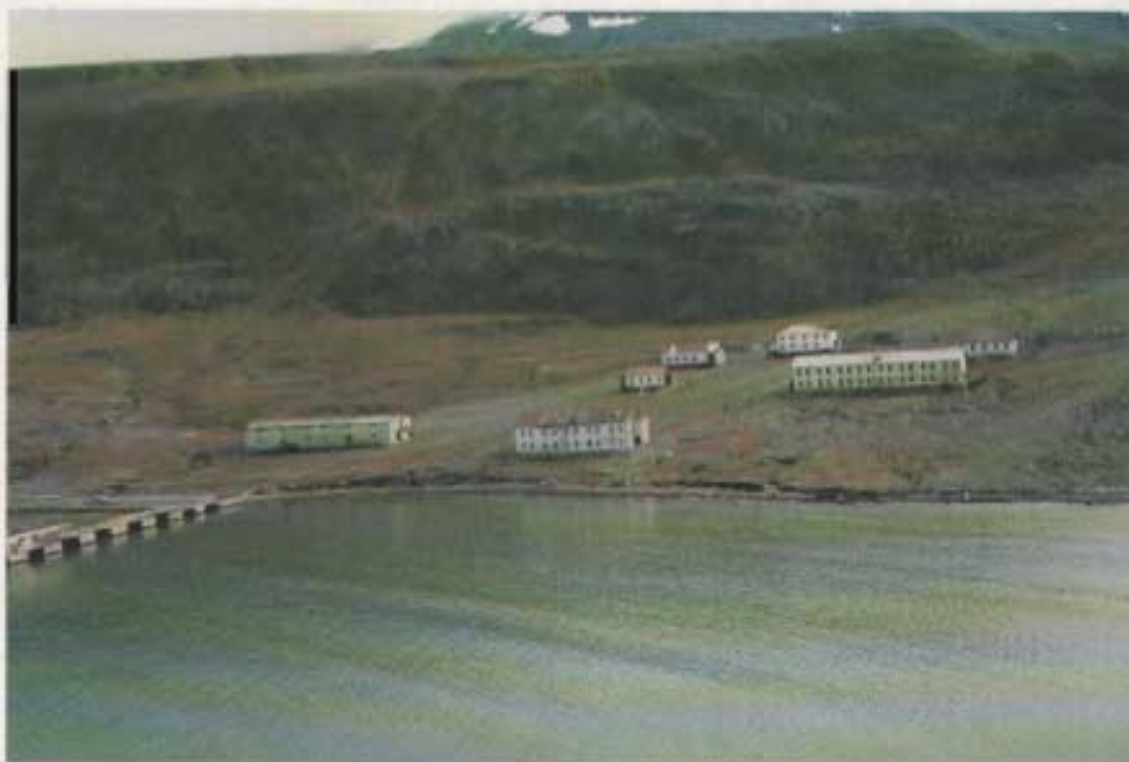
**Lokalitet:** Colesbukta  
Lokalitetsnr: 2110066  
Adresse: innerst i Colesbukta, Område: 2110, Isfjorden

Området ligger innerst i Colesbukta og består av 10-12 bygninger og rester av en utskipningskai og en brygge. Ved utskipningskaia ligger store mengder fat, tanker og metalleder samt 2 skipsskrog. Et skilt vitner om oljeboringen på stedet. En bekk er delvis fylt opp av jernskrap og trevirke. Ovenfor utskipningskaia ligger det igjen noe kull, både i tipp og spredt utover bakken. En kirkegård ligger ovenfor bebyggelsen. Helt i sør ligger det et oppredningsverk/kraftverk med noe kull.

Innerst i bukta ligger det 2 skipsskrog til. Det foreligger ubekreftede opplysninger om at disse skrogene er blitt benyttet til lagring av olje. Noe spill er observert ved skrogene.

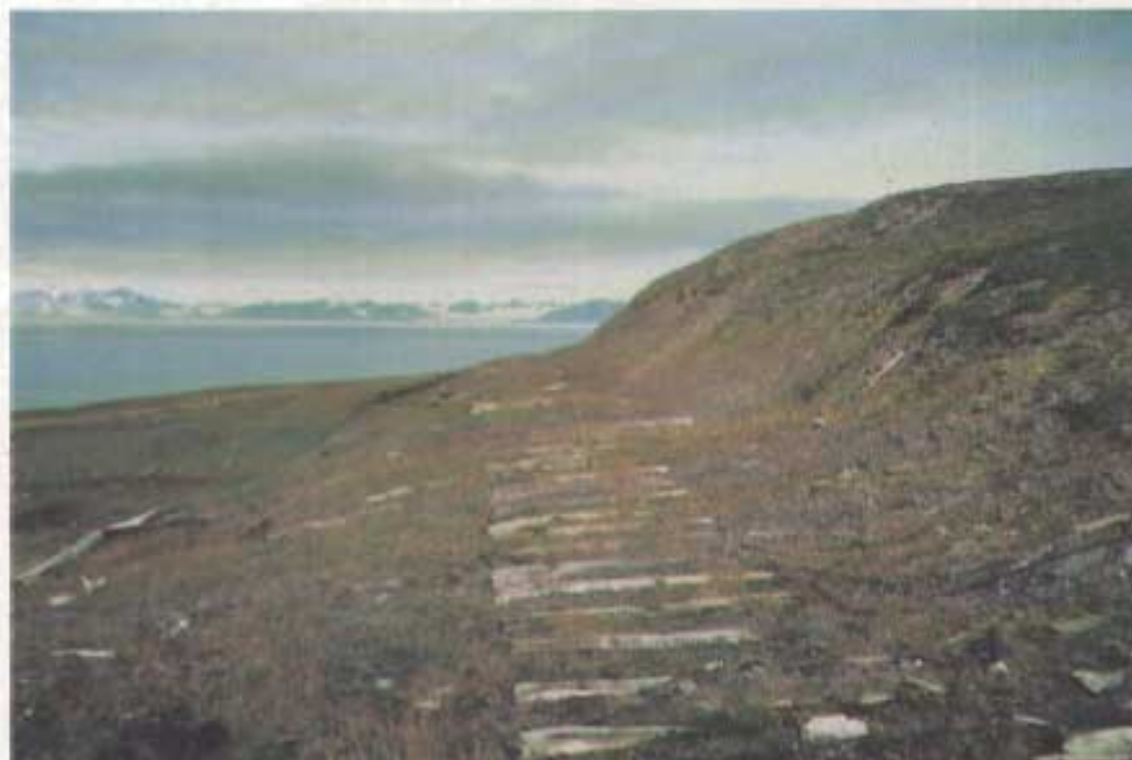
**Lokalitet:** Colesbukta, jernbane til Grumantbyen  
Lokalitetsnr: 2110067  
Adresse: Langs sjøen mellom Colesbukta og Grumantbyen,  
Område: 2110, Isfjorden

Jernbanen går gjennom en tunnel fra Grumant. Videre er jernbanen overbygd (treoverbygning) nesten hele vegen til Colesbukta. Det meste av dette står fortsatt. Stedvis, spesielt ved Colesbukta mangler treoverbygningen.

På enkelte deler av jernbanen ligger jernbanesporet komplett, mens jernskinnene er fjernet på andre deler. Lokaliteten er registrert som en etterlatenskap.

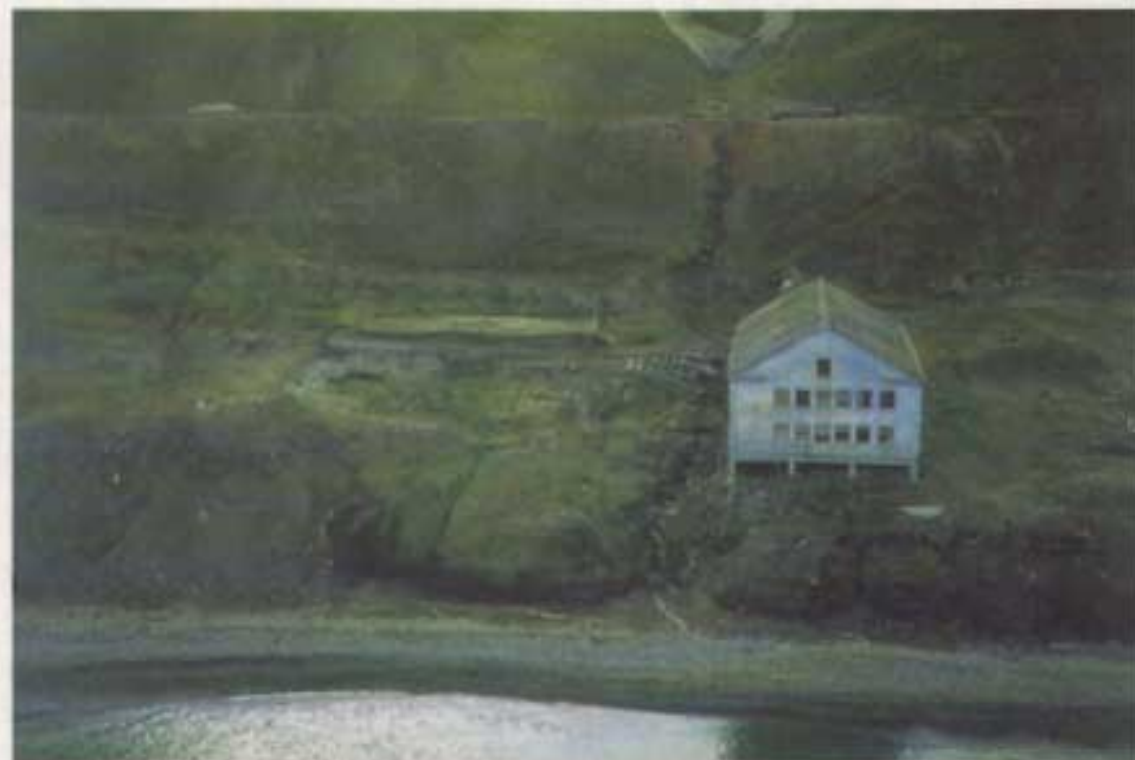
**Lokalitet:** Grumant  
Lokalitetsnr: 2110068  
Adresse: Ved Isfjorden, Område: 2110, Isfjorden

Området ligger i en liten dal ut mot Isfjorden. Stedet består av 6 bygninger, flere gruveinnganger med steintipper og store mengder metalldele og trevirke i elva. Det er 2 gruveinnganger øst for bygningene (ved fuglefjellet) og flere ovenfor bygningene og mot elva. Kullet ble tatt ut i gruvene i Grumant og sendt med jernbane til Colesbukta for utskiping. Elva inneholder jerndeler og trevirke. Fyllmassene som vender mot sjøen inneholder en del grovavfall. Det er ikke funnet noen avfallsfylling. En stor jernbunkers er delvis nedgravd helt nede ved sjøen.

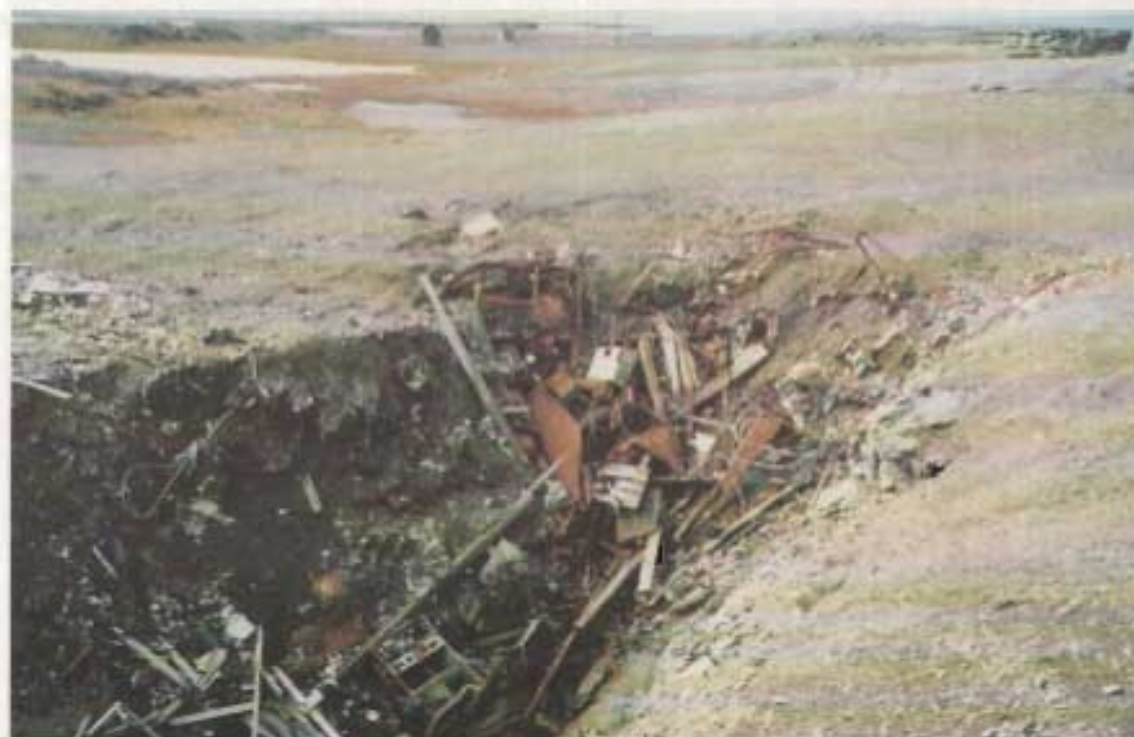
**Lokalitet:** Isfjord radio  
Lokalitetsnr: 2110069  
Adresse: Kapp Linné, Område: 2110, Isfjorden

Telenors bakkestasjon på Kapp Linné ble etablert i 1933. Frem til slutten av 80-tallet var dette også en meteorologisk målestasjon. Tidligere var det stasjonert ca. 20 personer der, mens det fra høsten 1997 kun blir 2 fast stasjonerte. Et dieselaggregat forsyner stasjonen med elektrisitet og varme. Aggregatet forbrenner ca. 230 m<sup>3</sup> diesel i året. Diesel lagres i en utendørs tank fra 1957 på 500 m<sup>3</sup>. Fra denne hovedtanken overføres dieselen i rør til en mindre tank ved dieselaggregatet. Det er også en 6000 l bensintank, utendørstank for spillolje og oljefat med oljer, white spirit, frostvæske etc. Det er noe søl rundt tankene. Spillolje, metall, glass, lysstoffrør, batterier og aluminium samles og sendes til fastlandet. Resten deponeres i avfallsfylling som er brukt i mange år og inneholder sannsynligvis alt fra gamle måleinstrumenter, batterier, transformatorer til glass, jernskrap og annet brennbart avfall. I dag brennes mest mulig av avfallet ca. en gang i måneden. Rundt omkring stasjonen er det fylt opp flere steder og i disse fyllingene er det også noe avfall. Avløpet fra stasjonen går via slamavskiller til utløp i strandkanten. Innholdet i slamavskilleren pumpes ut i sjøen en gang i året.
