Notat fra Plan, bygg, geodata

Sak: **KONSEKVENSANALYSE FOR INNGREP I/VED UTVALGT
NATURTYPE - HUL EIK PÅ GNR/BNR 132/1**

Saksnr./Arkivkode	Løpenr.	Sted	Dato
06/841-80 - K02 &32	5512/15	VESTBY	04.03.2015

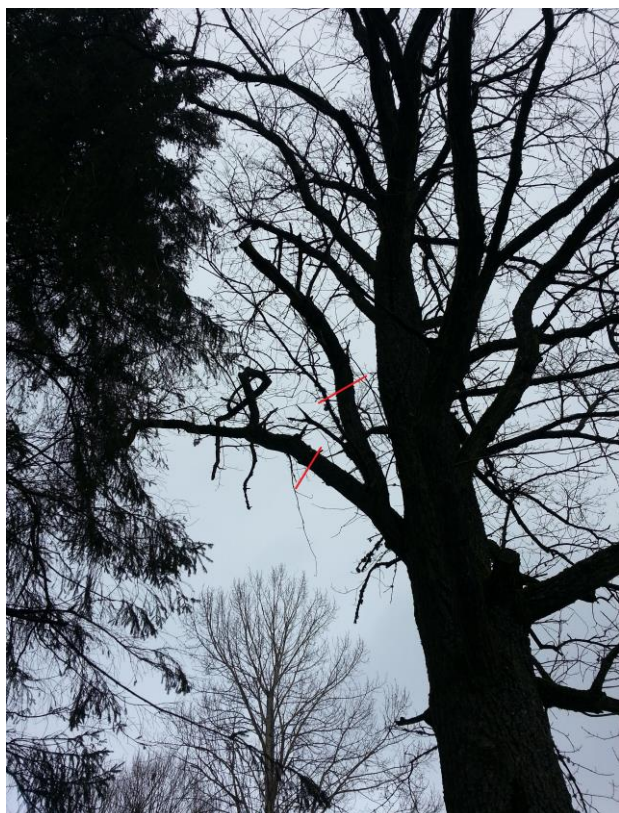
Ettersom døde greiner byr på levested for mange sopp- og insektarter er det vurdert at de døde greinene ikke skal kappes helt inntil treet, samtidig som greinene bør beskjæres noe for å redusere faren for at de tunge greinene skal falle ned. Det er derfor vurdert at de to døde greinene som skal beskjæres kappes som vist på figur 1.

Figur 1 – Omtrentlig plassering av kutt ved beskjæring av de to greinene

Det er to døde greiner på treet som henger utover veien. Av sikkerhetsmessige årsaker er det vurdert at disse to greinene bør kappes. Dette er for å sikre at de ikke skal falle ned på veien. I tillegg vil det være nødvendig å fjerne grantreet som står på den andre siden av veien (se grana i figur 1 og 2). Grantreet må fjernes ettersom det står helt inntil en strømlledning. Fjerning av grantreet gir også muligheter til å legge strømkabel som går i bakken lenger unna den hule eika. Ved felling av grana vil det være stor fare for at den største døde greina på eika kommer til å bli flerret av. For å begrense skade på treet fjernes derfor denne greina før grantreet felles. Grantreet ble også omtalt da eika ble kartlagt i 2012, og det ble da påpekt at grantreet kunne stresse eika noe, eika burde således fristilles ved at grantreet fjernes. For å sikre at grantreet ble felt på en sikrest mulig måte skal det brukes gravemaskin med klo til å holde grantreet under arbeidet.

Det fremgår av Handlingsplan for utvalgt naturtype hule eiker at nedfalne greiner bør få ligge, eller det bør opprettes et ”død ved deponi”. De to greinene som kappes av eika skal således plasseres ved den hule eika. På motsatt side av eika, altså på den siden hvor det ikke skal opparbeides vei, står det et postkassestativ. De døde greinene bør i utgangspunktet få ligge under det aktuelle eiketreet. I dette tilfellet står imidlertid eika rett ved vei og postkassestativ, og det vurderes derfor at det er en fare for at greinene blir ryddet bort i etterkant. For å sikre at de døde greiene får ligge skal disse derfor plasseres innenfor naturtypelokaliteten Brevik store, nevnt ovenfor. Deler av denne lokaliteten er omfattet av reguleringsplan for Liaveien, og er regulert til naturvernområde. Utenfor området står det skilt som informerer om dette. Innenfor denne lokaliteten er det en del eiketrær, og en del liggende død ved av eiker. Ved at de døde greinene plasseres her blir de en del av en større biotop med både levende og døde eiker, samtidig som det er større sannsynlighet for at greinene får ligge i fred.

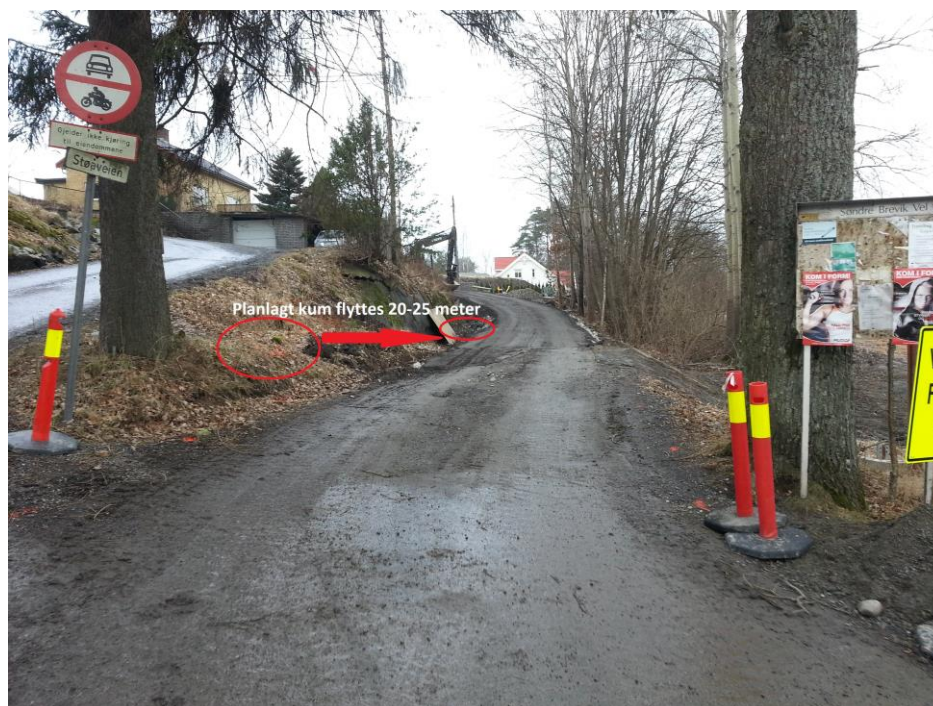
Det er planlagt en kum omtrent to meter fra grantreet som står tvers ovenfor eika. For å begrense inngrep i grunnen til et minimum flyttes plassering av denne kummen omtrent 20-25 meter nordover – figur 2. Videre skal det legges en strømkabel i bakken. Ved at grantreet

fjernes kan denne legges på oversiden (vest) av dette treet, omtrent 8-10 meter fra eika. Ettersom denne kabelen skal plasseres 60 cm ned i bakken, i områder hvor det i dag er grusvei/omkring rotsystemet til grantreet, vurderes det at dette inngrepet vil få en liten effekt på eika.

Figur 2 – Flytting av kum

Veien som er regulert skal etter planen plasseres omtrent 20 cm fra stammen til eiketreet (oransje spraymaling på bakken på figur 2). Eksisterende grusvei går helt inntil stammen. Ved at grantreet på den andre siden av veien fjernes gis det rom for at veien kan flyttes noe. Det er vurdert at veien kan flyttes omtrent 1 meter, slik at avstand fra veien til treet blir omtrent 1 meter og 20 cm – se skisse i vedlegg 2. Det er også klargjort at det ikke vil være behov for inngrep i grunnen i området omkring eika i forbindelse med veien, ettersom ny vei etableres ved å asfaltere eksisterende grusvei.
