# Nyere tids kulturminneregistrering i Gran kommune

## Del 2 Bygningsmiljøer i tettstedet Gran

Bygningsvernrådsgiver Dag Lindbråten og  
kulturvernkonsulent Kari Møyner

2015 Redigert 16.01.17 KM

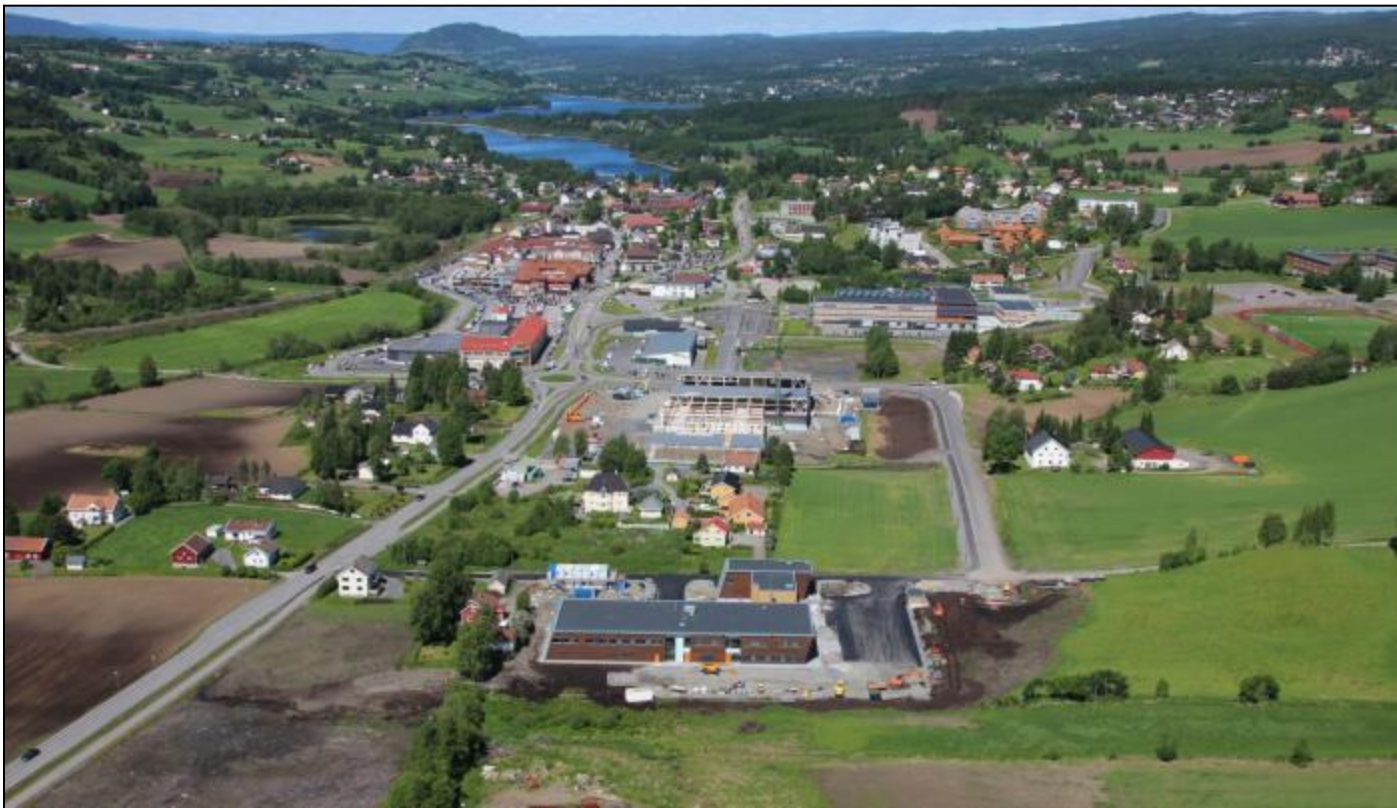
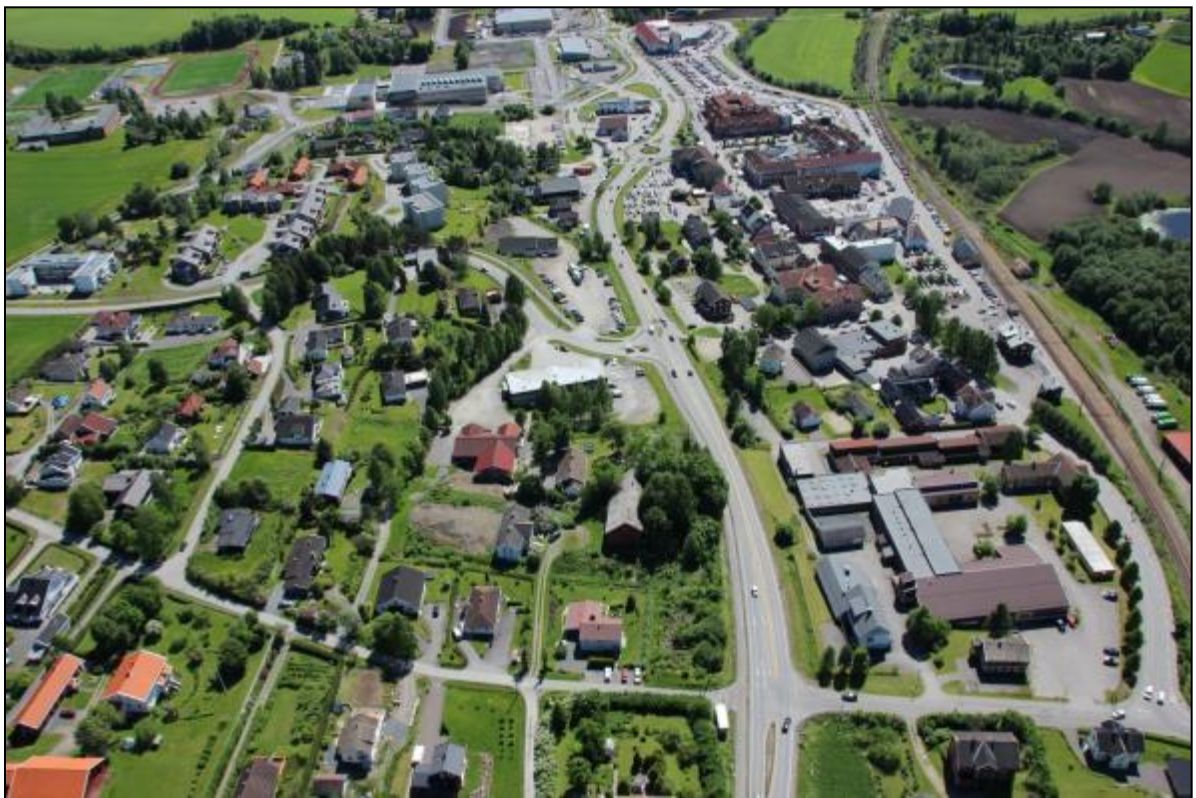
Gran sentrum ligger som det gamle navnet «Vassenden» sier i enden av vannet, nemlig rett sør for Jarennan. Tettstedet er omkranset av et aktivt landbruk med dyrket mark. Brandbukampen troner i nord. Jernbanen har vært viktig for utviklingen av tettstedet fra år 1900.

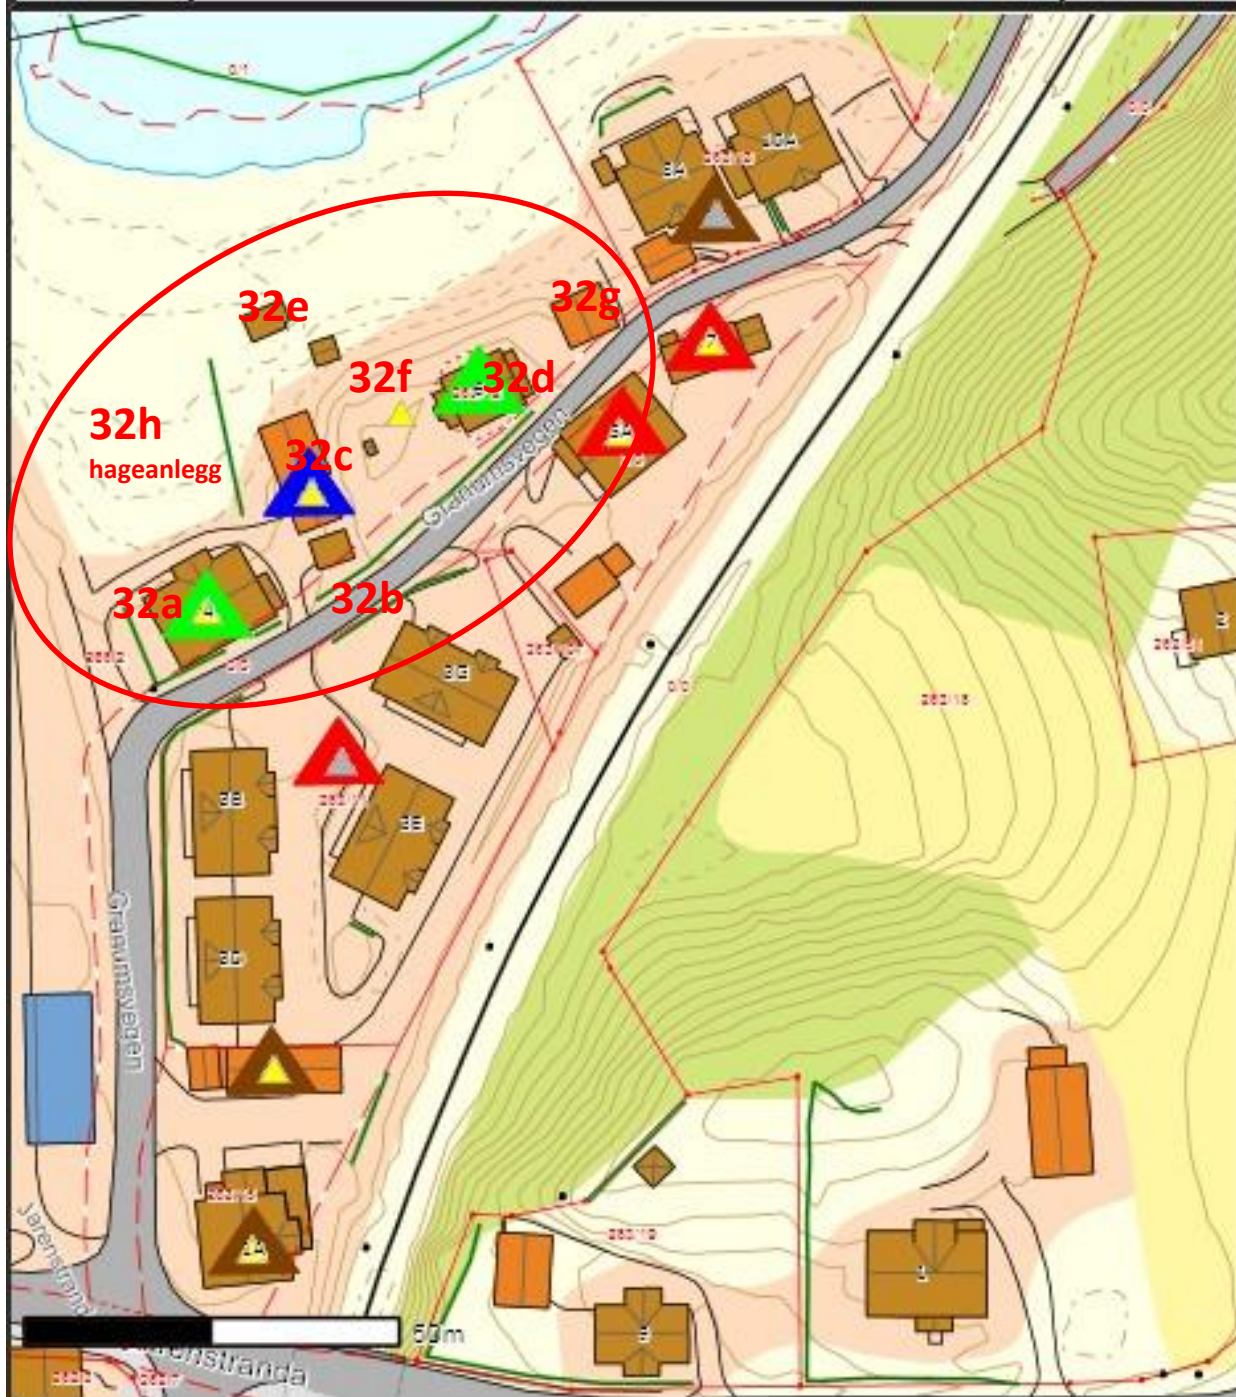
# Bygningsmiljøer 2015 GRAN 0534-32a-h

| Løpenr. | Navn | Gnr | Bnr | | Adresse | Type hus | Krets og løpenr. | Vernekategori | Beskrivelse | Fotonr. |
|---|---|---|---|---|---|---|---|---|---|---|
| 0534-32 | Vassenden<br>Granumsvegen<br>nord | | | | Granumsvegen | | | | Eldre trehusbebyggelse. Første bosetning ved Vassenden. Opprinnelig fargesetning. Bevart hageanlegg. Historisk viktig bygningsmiljø. | 0534-32a-f(2-37) |
| 0534-32a | Jarvik | 263 | 10 | 140334146 | Granumsvegen 4 | Bolighus | 022-002 | 1 | Godt bevart trehus i sveitserstil, blant den første bosetning i Vassenden i følge eieren Sundt. Byggeår 1895. | |
| 0534-32b | Granum | 263 | | GID: 534/266/2/0/0 | | Tidligere bensinstasjon | | | Liten bygning som er flyttet fra Brandbu. Har vært bensinstasjon. Glassvinduer - noen originale. | |
| 0534-32c | | 263 | 10 | 140334162 | Granumsvegen 4 | Uthus | 022-007 | 2 | Uthus. Murt kjeller med naturstein. | |
| 0534-32d | Svendsgård | 263 | 12 | 157512013 | Granumsvegen 6 | Bolighus | 022-005 | 1 | Gulmalt fritidsbolig. Dragestil med glassveranda. H-vinduer trekker verdien ned. Akerhusisk toromsplan. Takrytter, mønekam. | |
| 0534-32e | | | | | | Uthus | | | Okergult uthus malt som bolig. Smårutete vinder + pipe. Port med utskjæringer. | |
| 0534-32f | Granum | | | | | Uthus | | | Brunmalt | |
| 0534-32g | Svendsgård | 263 | 12 | 23264285 | | Uthus | | | Brunmalt | |
| 0534-32h | Jarvik | | | | | Hageanlegg | ikke reg. men bør | 1 | Bevart hageanlegg med tydelig akse fra veranda ned mot Jarenvannet. Stelte busker. Bær og frukthage samt prydhage. Hageanlegget forsterker sveitserboligen. Fredningspotensial. | |

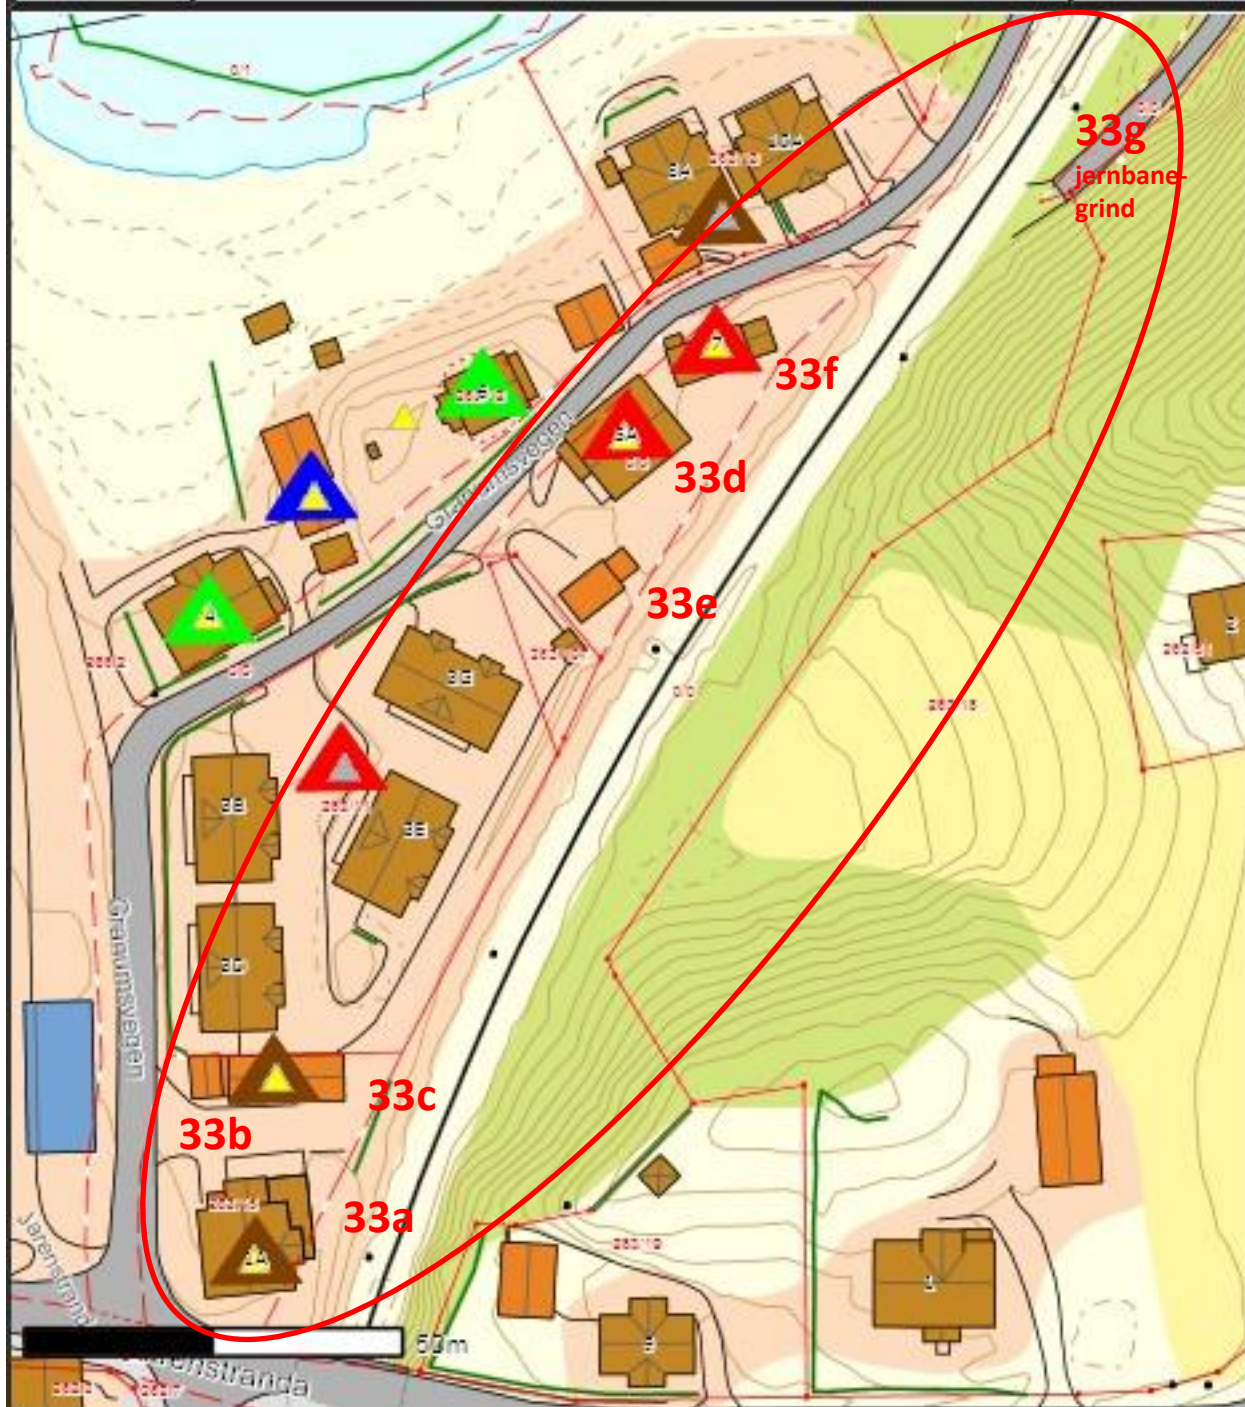
# Bygningsmiljøer 2015 GRAN 0534-33a-g

| Løpenr. | Navn | Gnr | Bnr | | Adresse | Type hus | Krets og løpenr. | Vernekategori | Beskrivelse | Fotonr. |
|---|---|---|---|---|---|---|---|---|---|---|
| 0534-33 | Nordvassenden (Granumsvegen sør) | | | | | | | | Eldre bygningsmiljø som hører sammen med eldre vegfar; Granumsvegen. "Triangelen" - stor bolig i sveitserstil Munchs pensjonatskole (historisk bilde fra omkring århundreskiftet). Tidligere uthus med snekkerverksted. Bygningen er nå revet. LHL der boliger i dag. | 0534-33a-f(1-20) |
| 0534-33a | | 263 | 15 | 140334170 | Granumsvegen 1b | | 022-008 | 3 | Tidligere bakeri fra før 1870. På/tilbygd 1870 og 1980/90-tallet. Bygningen var i 1867 én etg. "Maria baker" holdt til her. Del av eldre Vassenden. | |
| 0534-33b | | 263 | 15 | 140334189 | | Stabbur/Uthus | | 3 | Liten rødmalt laftet tømmerkasse, ligger vegg i vegg med 33c. | |
| 0534-33c | | 263 | 15 | 140334189 | | Uthus | 022-009 | 3 | Lager for mel. Bindingsverk. Mange dører. Tofløyete labankdører hele vegg. | |
| 0534-33d | | 263 | 14 | 157512048 | Granumsvegen 5A | Bolig/Gran kommune | 022-003 | 4 | Bygd slutten av 1800-tallet. Sterkt ombygd. H-vinduer. Tømmermannskledning. Langsgående takstoler. | |
| 0534-33e | | 263 | 14 | | | Uthus | | | Vedskåle? Bygd i seinere tid. | |
| 0534-33f | | | | 157512021 | | Lite størhus? | 022-004 noe usikkert | 3 | Hvitmalt, rød omramming på vinduer. Antatt størhus. | |
| 0534-33g | | | | | | Jernbaneovergang | | | Karakteristisk bygd jernbanegrind ved gammelt veifar ved jernbaneovergang. | |

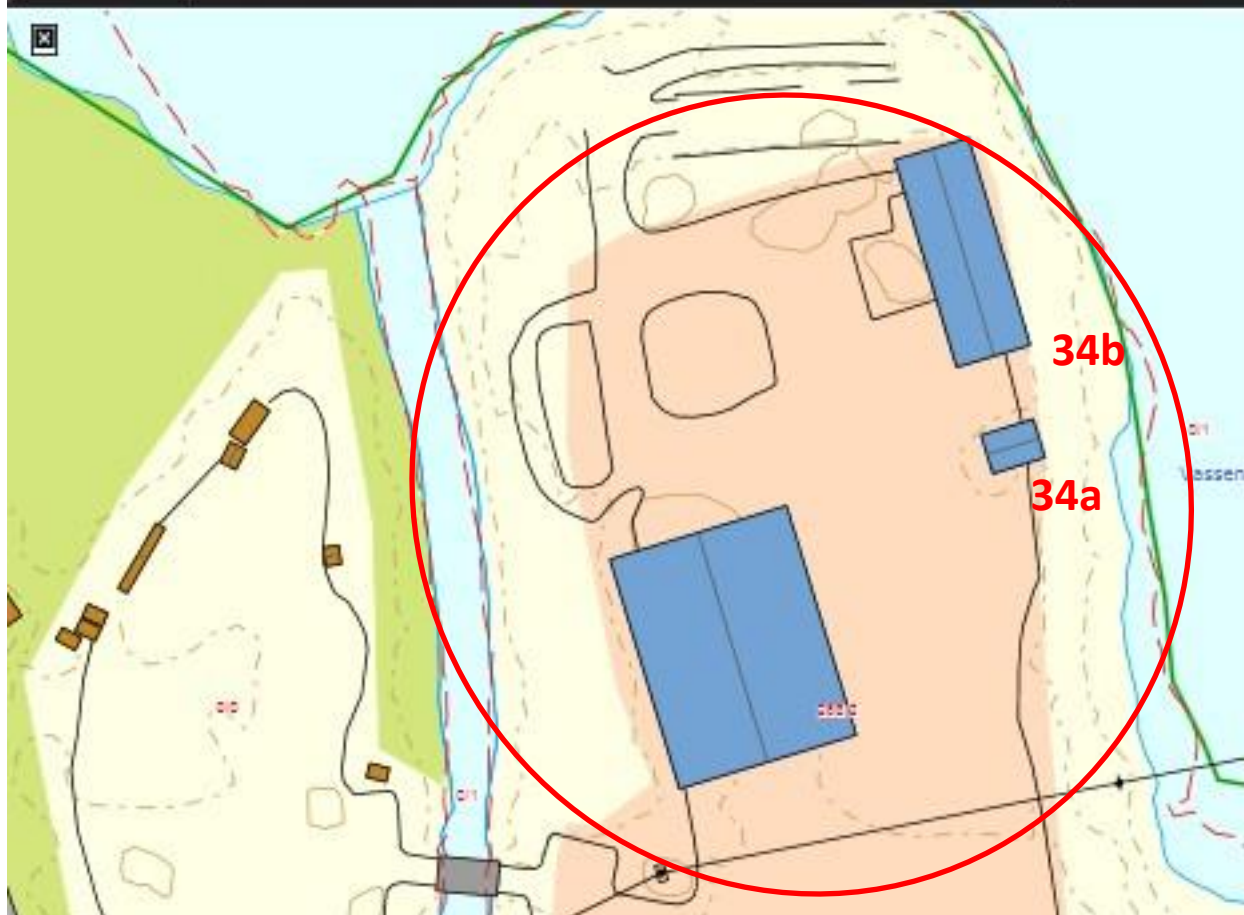
# Bygningsmiljøer 2015 GRAN 0534-34a-c

| Løpenr. | Navn | Gnr | Bnr | | Adresse | Type hus | Krets og løpenr. | Vernekategori | Beskrivelse | Fotonr. |
|---|---|---|---|--|---|---|---|---|---|---|
| 0534-34 | Saga | | | | | | | | Eldre sagbruksmiljø. Det ble brukt lastebil med tømmeret som ble skåret grovt nede ved dagens lagerbygning høyere opp hvor høvleriet lå (der det en periode var MAXBO-utsalg.) Det har ligget et større flisshus SSV for dagens gjenstående flisshus. | 0534-34a-c(1-7) |
| 0534-34a | | 262 | 51 | | Jarenstranda 11 | Flisshus | | | Spesiell tårnfunksjon - innblåsing av flis opp på taket. Var i bruk i 1975 i flg muntlig kilde. I dag lagerbygning. Gulmalt. Flisshuset er i dag en sjelden konstruksjon. Bør bevares! I dag lagerbygning. Fins et flisshus også på Skjerva.I | |
| 0534-34b | | 262 | 51 | | | Sagbygning | | | Sagbygning. Stod en eldre bygning her som brant i 1971. Har vært kjerrat fra Jarenvannet opp til bygningen. | |

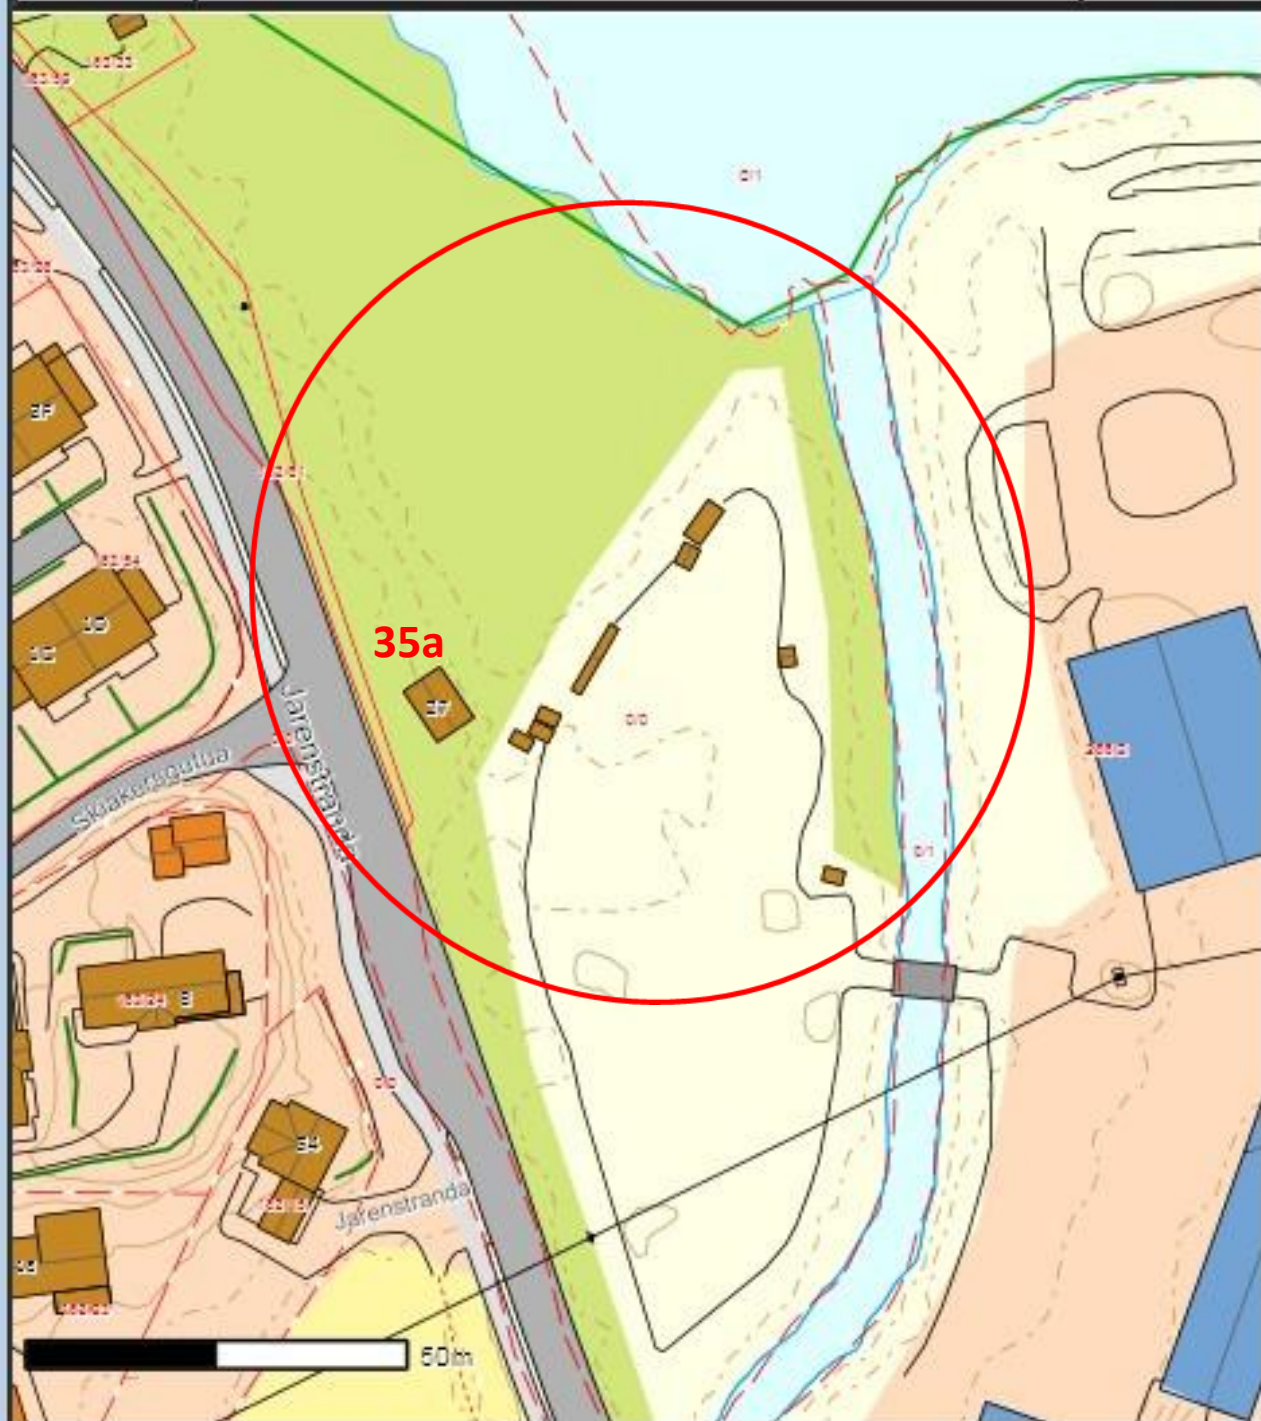
# Bygningsmiljøer 2015 GRAN 0534-35

| Løpenr. | Navn | Gnr | Bnr | | Adresse | Type hus | Krets og løpenr. | Vernekategori | Beskrivelse | Fotonr. |
|---|---|---|---|---|---|---|---|---|---|---|
| 0534-35 | | 262 | 4 | | | | | | Liten gumalt bolig. I tillegg en rekke provisoriske små skur på tomt i forbindelse med vedproduksjon. | 0534-35(1-4) |
| 0534-35a | "Strandhotellet" | 262 | 4 | GID 534/0/0 | Jarenstranda 24 | Bolig | | | Liten gumalt bolig med utedo. Forfall. Bratt takvinkel. Sterkt forfall og gjengroing. I flg muntlig kilde var det Torvald Hoffsbro som bygde det. To rom; Skomakerrom mot nord. Harald Myhre skomaker (under krigen). Jens Haga har vært radioreparatør der. Feriested etter hvert. Ikke brukt på mange år. Betydningsfull bygning! | 0534-35(1-4) |

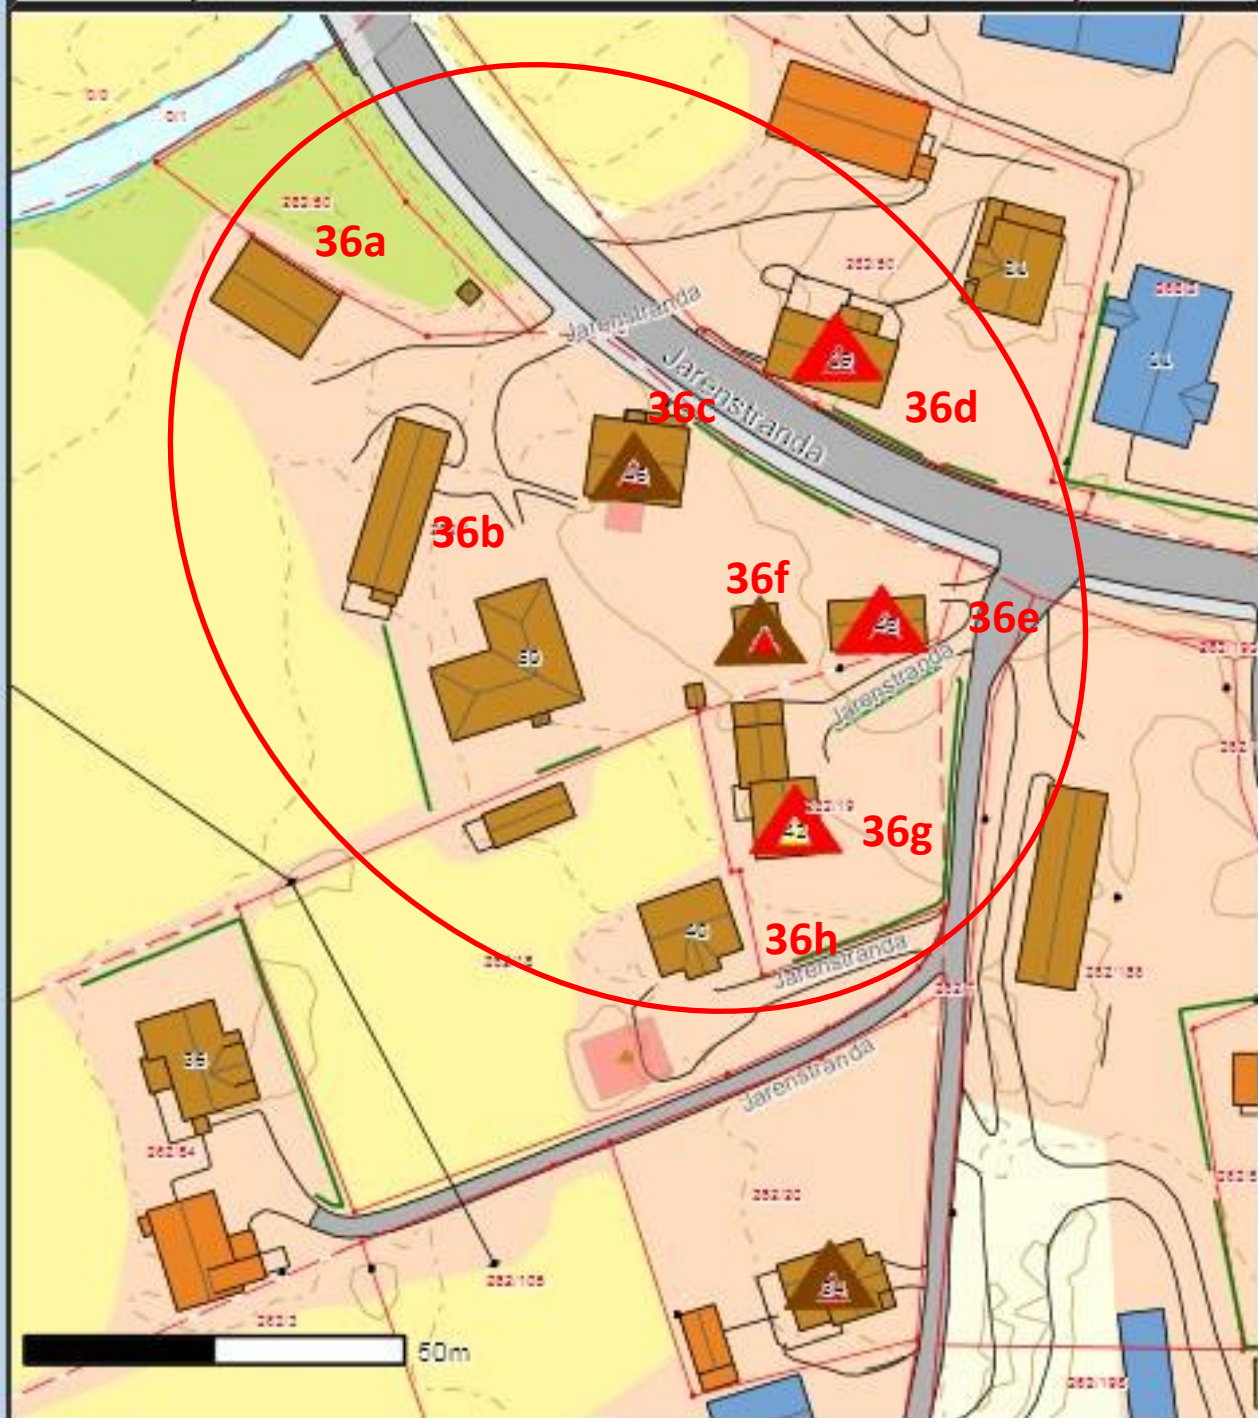
# Bygningsmiljøer 2015 GRAN 0534-36a-h

| Løpenr. | Navn | Gnr | Bnr | | Adresse | Type hus | Krets og løpenr. | Vernekategori | Beskrivelse | Fotonr. |
|---|---|---|---|---|---|---|---|---|---|---|
| 0534-36 | Hofsbro | 262 | 4 | | | | | | Inntakt gårdsmiljø fra tidlig 1800-tallet. En del av eldre trehusmiljø i Vassenden. Hofsbro. Historiske bilder. Tre SEFRAK-registrerte bygninger. | 0534-36a-f(1-39) |
| 0534-36a | Hofsbro fargereri | 262 | 4 | 157512153 | | | ikke sefrak registrert men skal være vernekat. 2 | 2 | Tidlig industri i Vassenden. Brunbeiset bygning. Stor verdi - historisk industri. Dokumentasjon av næringsvirksomhet. Hoffsbro dampfargereri og veveri. Vigga går rett ved og er i tilknytning til bygningen/industrien. Maskinlaft deler av 1. etg. Bindingsverk 2. etg. Stort sett originale vinduer. Det har vært farveri på Hoffsbro. Første fargereri brant i 1865. Busserulltøyet som Kari Nielsen designet rundt 1928 er viden kjent. Veveriet avsluttet produksjonen rundt 1988. Eldste vev fra 1800-tallet (Jula-veveri). Veveriet er nå på Hadeland Folkemuseum. | |
| 0534-36b | | 262 | 4 | 157512161 | | | | 3 | Uthus bygd 1964. | |
| 0534-36c | | 262 | 4 | 140334243 | Jarenstranda 46 | Bolig | 022-015 | 3 | Lys grå bolig. Ombygd i flere omganger på 1900-tallet, 1911 og nylig. Gråsteinsmur. 1. etg eldste bygg i Vassenden i flg muntl kilde. | |
| 0534-36d | Hoffsbro garveri | 262 | 50 | 140334219 | Jarenstranda 19 | Bolig | | 3 | Stor hvit malt bolig med tilbygg i 1. etg inn mot tunet. Bygd 1784. Flyttet fra Hov til dagens plassering 1844. Tidligere garveri. Brænden bilutleie i nyere tid. Ombygd og modernisert. Midtkammerbygning. Har vært vindusutskiftinger. Vinduer med utenpåliggende sprosser. Høy kjeller mot vest. Ligger i skrånende terreng. Nyere tilbygg inn mot tunet. Tilbygg med 1. etg og terrasse. Opprinnelig midtkammersbygning men med én pipe. Platetak. | |
| 0534-36e | Gul-gården | 262 | 4 | 140334227 | | | 022-013 | 3 | Gult bolighus i dag. To små tømmerhus ble satt inntil hverandre til én bygning. Tidlig 1800-tall. "Foreningsbutikk". Kurvmøbler ble en periode laget her "jensen kurvmaker". | |
| 0534-36f | | 262 | 4 | 140334235 | | | 022-014 | 3 | Stabbur | |
| 0534-36g | Hamborg | 262 | 19 | 140334197 | Jarenstranda 42 | Bolig | 022-010 | 4 | Bygd i forbindelse med jernbanen i 1904. Sterkt ombygd. I dag kommunal eie. | mangler foto |
| 0534-36h | Sollie | 262 | 18 | 157512196 | Jarenstranda 40 | | | | Sveitserstilbolig. Rødmalt. Hvit dekor og omramming. Veranda med utskjæringer jugend/sveitserstil. Nye vinduer -kopi. Bygningen er under ombygging. | |

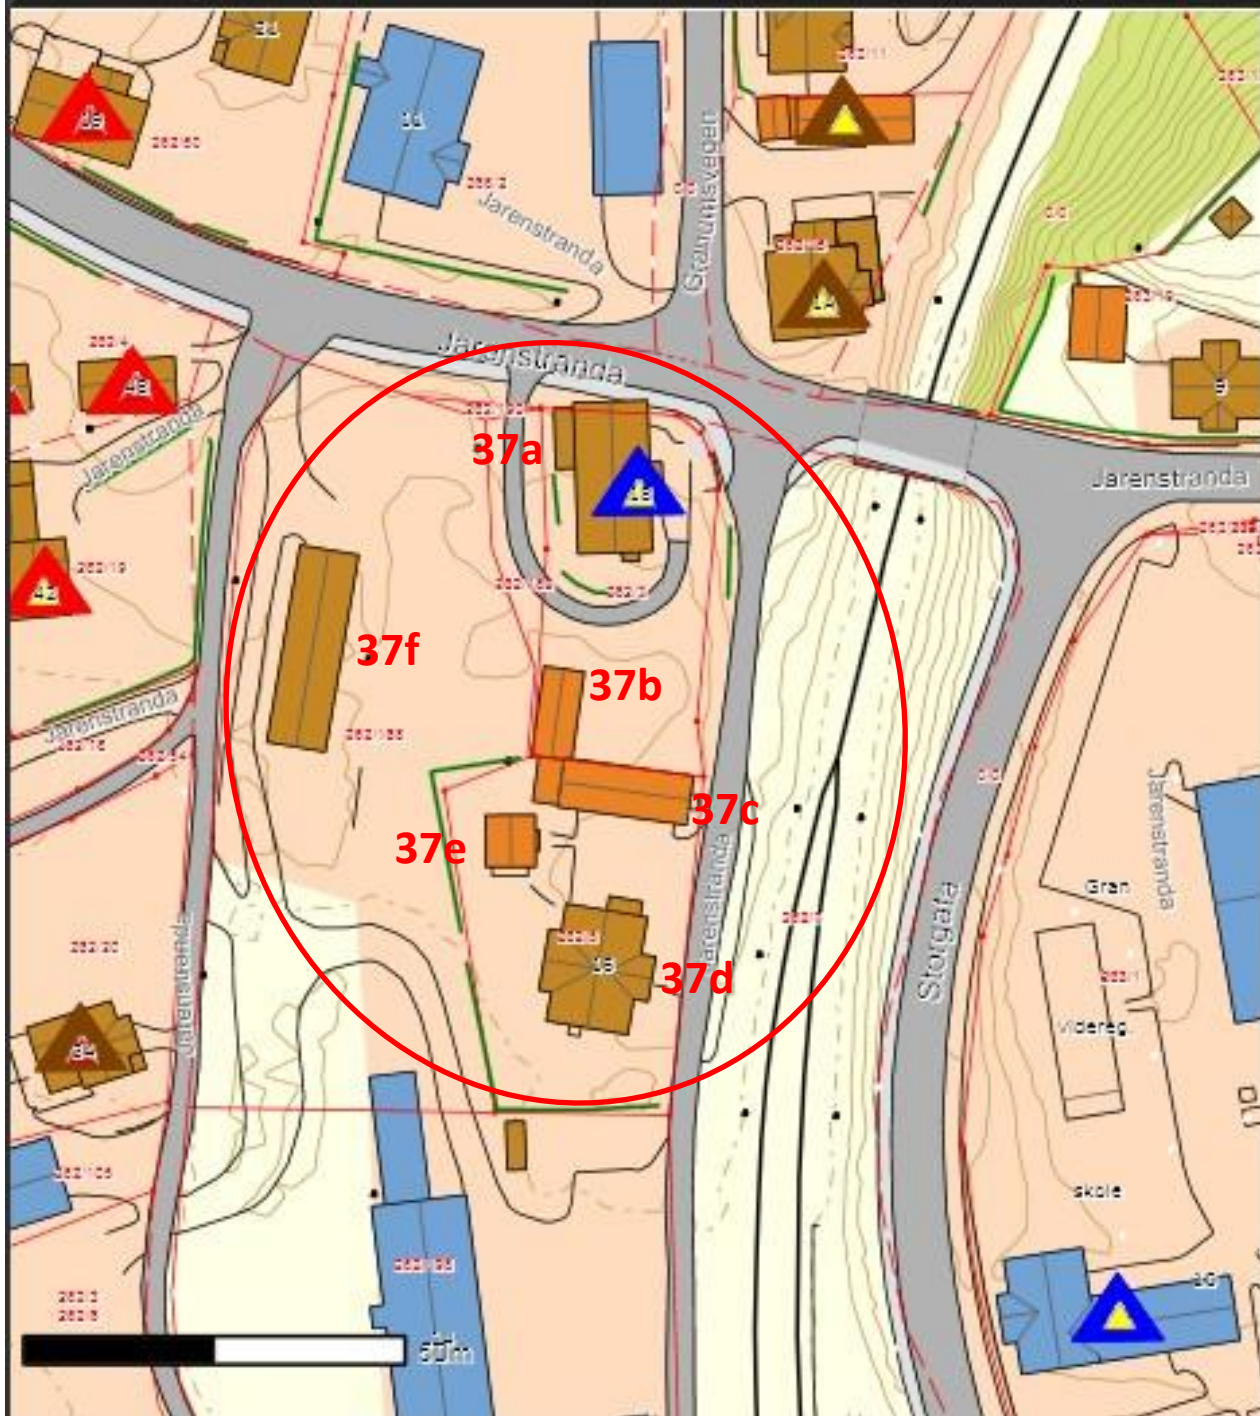
# Bygningsmiljøer 2015 GRAN 0534-37a-f

| Løpenr. | Navn | Gnr | Bnr | Bygningsnr | Adresse | Type hus | Krets og løpenr. | Vernekategori | Beskrivelse | Fotonr. |
|---|---|---|---|---|---|---|---|---|---|---|
| 0534-37 | Myrvang Hjørnerud | | | | | | | | En del av det gamle Vassenden-bebyggelsen. | 0534-37a-f(1-12) |
| 0534-37a | Olse-gården | 262 | 3 | 140334200 | Jarenstranda 18 | | 022-011 | 2 | Slutten av 1800-tallet - tidlig Vassendbebyggelse. Stort hus. Bygd som butikk i 1.etg, tre leiligheter i 2. etg. Ca 1950 og utover var det "kolonialhandel". 1962-63 glassmester. Glassmesterforretning i 1. etg. - Blomseth. Vindusutskiftinger. Elementer av sveitserstil. Store takutstikk. Nyklassistisk stil men innbygd glassveranda. Takplater. Forhøyet veglegeme opp mot jernbanen. Flyttet fra stasjonsområde slutten av 1800-tallet. | |
| 0534-37b | | 262 | 3 | 157512277 | Jarenstranda 16 | Garasje/Uthus | | | Gulmalt garasje/uthus. Enkeltkrom takstein. Taklekkasje og forfall. | |
| 0534-37c | | 262 | 5 | 157512285 | | Uthus | | | 11/2 etg uthus. Utvendig trapp opp. Rødmalt med hvite omramminger. | |
| 0534-37d | "Henneby" | 262 | 5 | 157512293 | Jarenstranda 16 | Bolig | | | Stor hvit bolighus. Symmetrisk fasade mot vest. Midtkammersbygning 2 1/2 etg. Restaurert. Særegen veranda med nyklassistiske søyler, glass på sidene. Ble flyttet omtrent fra jernbanelinja til der den står nå i flg muntlig kilde. | |
| 0534-37e | | 262 | 5 | 21449059 | | Stabbur | | | Lite stabbur med overbygd inngang. | |
| 0534-37f | Vigglund | | | | | Uthus | | | Uthus. | |

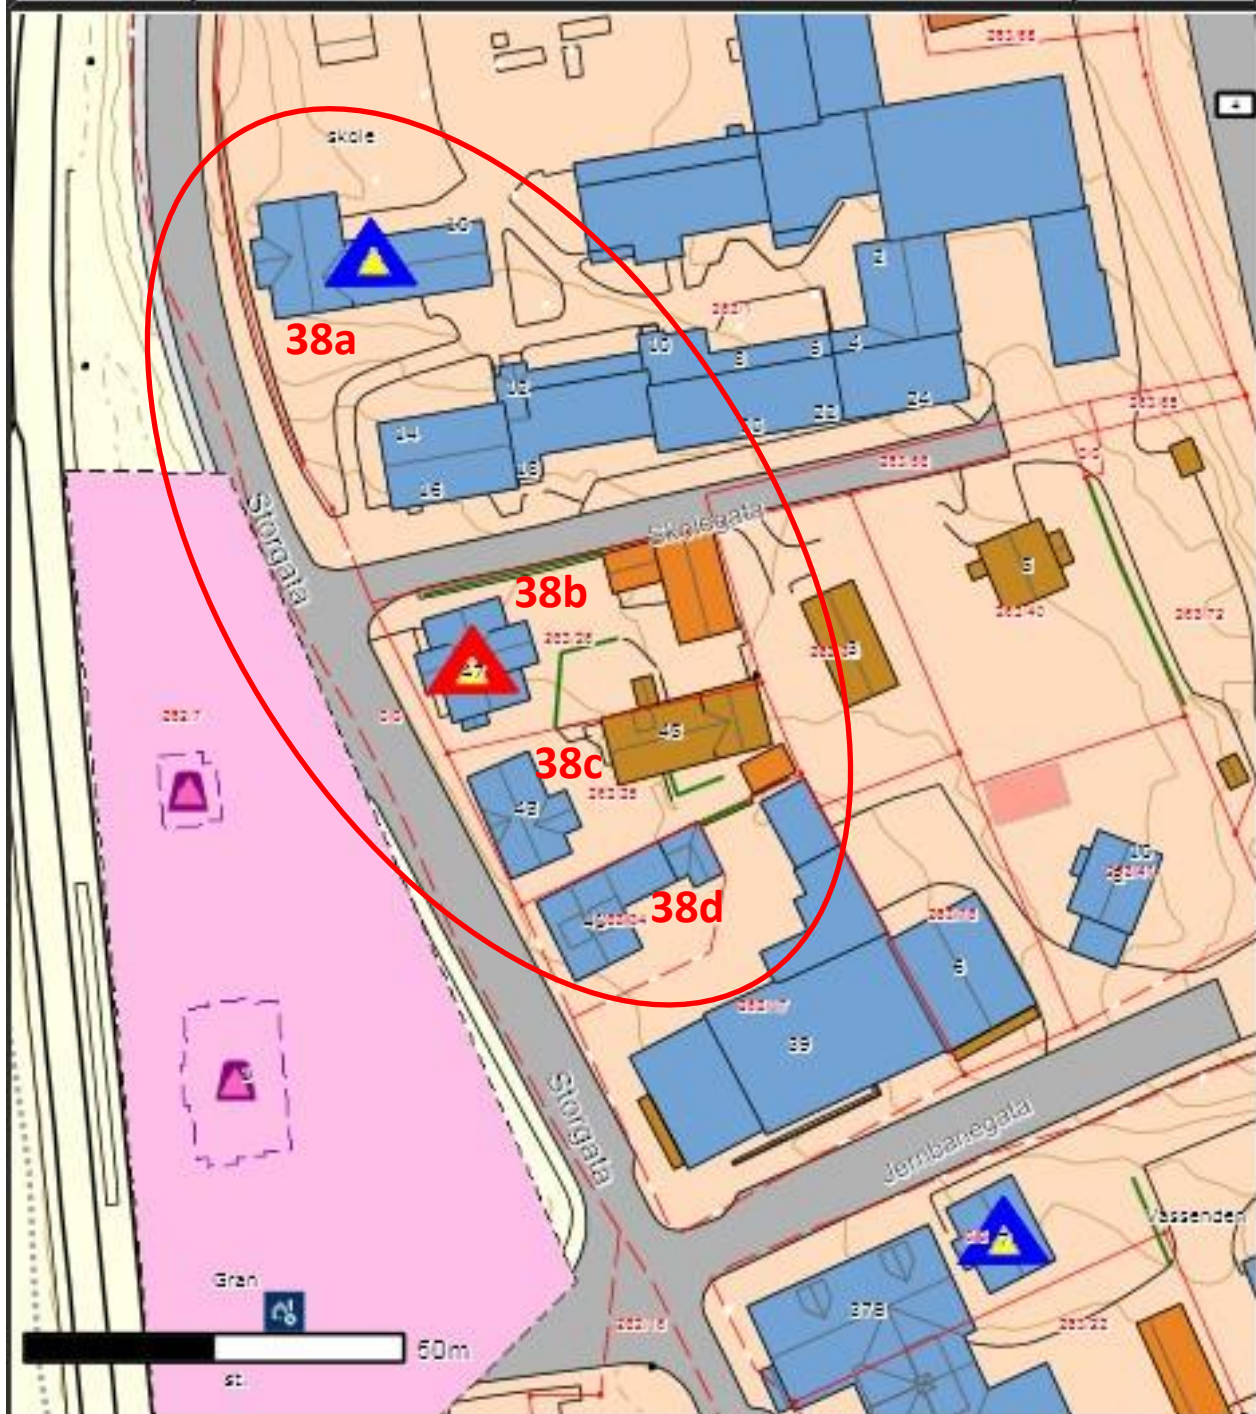
# Bygningsmiljøer 2015 GRAN 0534-38a-d

| Løpenr. | Navn | Gnr | Bnr | Bygningsnr | Adresse | Type hus | Krets og løpenr. | Vernekategori | Beskrivelse | Fotonr. |
|---|---|---|---|---|---|---|---|---|---|---|
| 0534-38 | Storgata nord | | | | | | | | Historisk bygningsmiljø. Bygget opp ved etablering av jernbane, med handel, landbrukssindustri (meieridrift). | 0534-38a-d(1-18) |
| 0534-38a | Gulbygningen | 263 | 1 | 157515683 | Jarenstranda 10 | Bolighus/Skolebygning | 022-036 | 1 | En av de eldste bevarte bygningene i Gran sentrum, fra slutten av 1800-tallet. Skiller seg ut fra trehusrekka langs Storgata med særpreget beliggenhet og stor grad av autensitet. Eksteriør og interiør godt bevart. Bygd som hotell. Realskole på 1950-tallet. "Gran og Lunner høyere skol" ca 1950. Seinere yrkesskole. 1966 ungdomsskole. Kommunal eie. Egen rapport fra D. Lindbråten 2014. | |
| 0534-38b | Bang | 263 | 26 | 140334383 | Storgata 47 | | 022-036 | 3 | Lysmalt. En av de eldste bygningene i Gran sentrum. Slutten av 1800-tallet. Sveitserstil opprinnelig veranda. Omkledd utvendig. Overbygd veranda inkludert loftsetasje. Etasjeskiller markert. Vinduer skiftet. Panelt om. Takstein. I dag optiker "Bang ur og optikk", etablert i 1887. | |
| 0534-38c | | 263 | 25 | 157515748 | Storgata 43 | | ikke reg | 4 | Rødbrun bygning. Har opprinnelig vært sveitserstil. En del av den eldre husrekka langs Storgata. Panelt om. Skiftet vinduer. Takteking. I dag Gran Helsekost. | |
| 0534-38d | | 263 | 34 | 157515802 | Storgata 41 | Bolig/Forretning | | | Lysmalt bygning. Bakgårdsbygning som opprinnelig. Få slike bakgårdsmiljøer står i dag. Bolig i 2. etg. Forretning i 1. etg. Sterkt ombygd, store vindusflater. | |

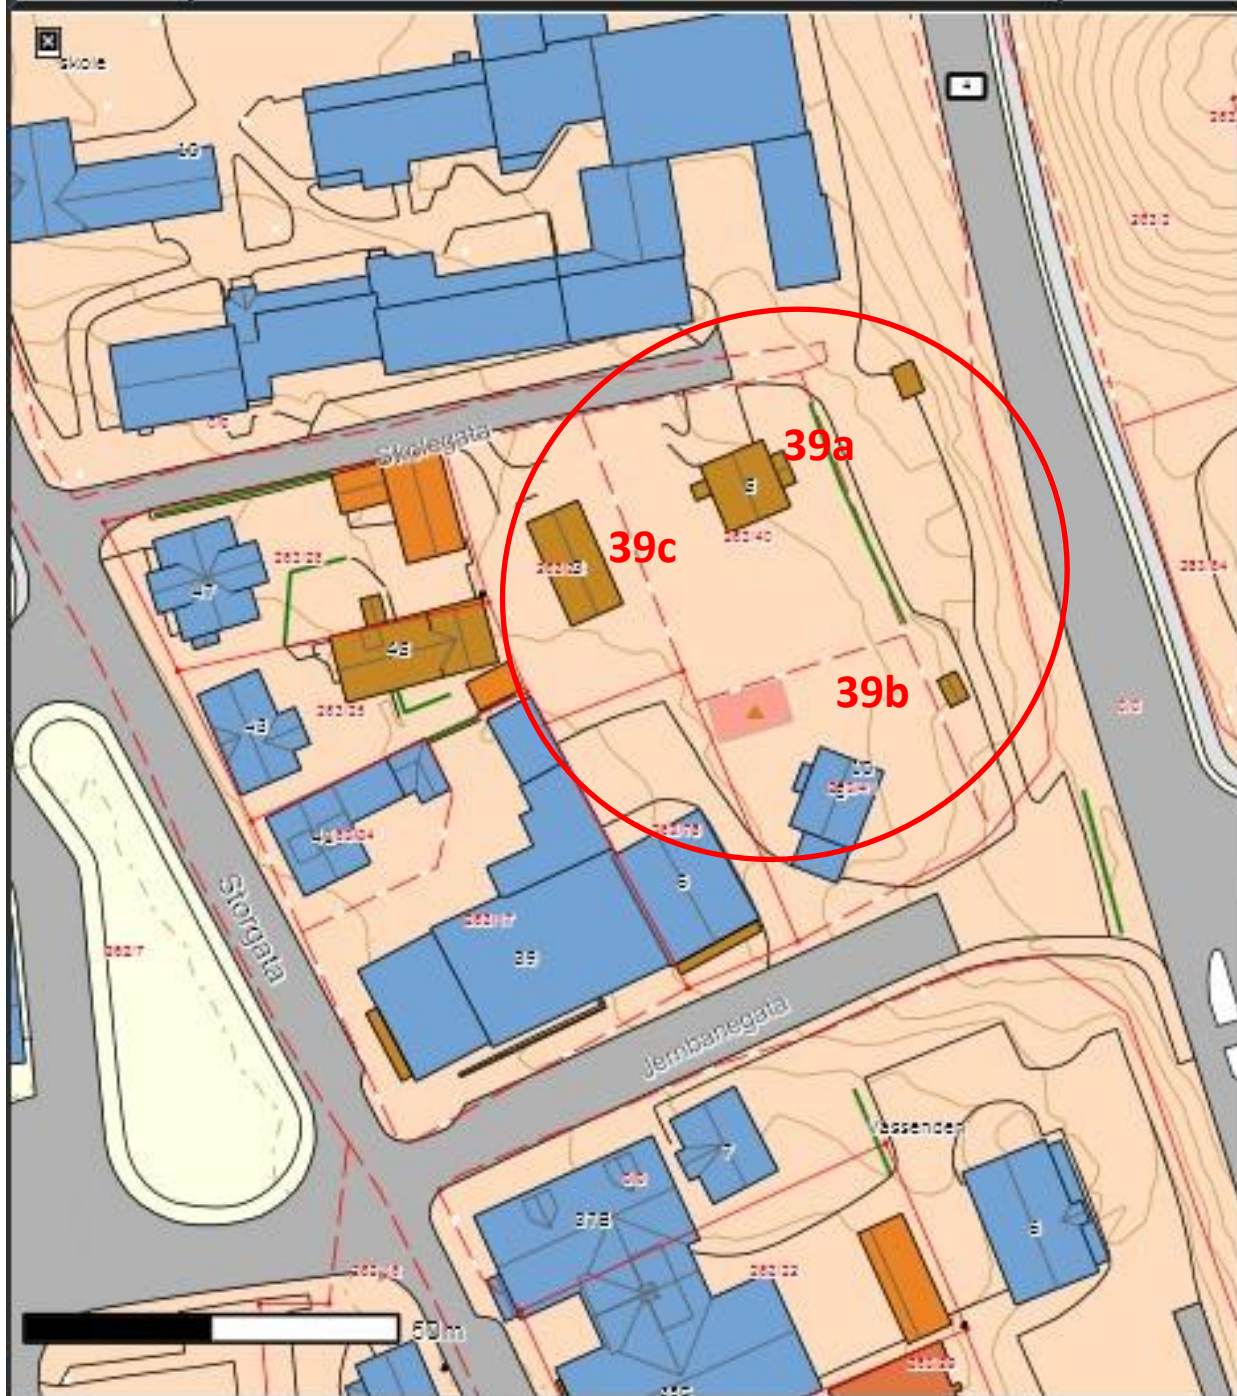
# Bygningsmiljøer 2015 GRAN 0534-39a-c

| Løpenr. | Navn | Gnr | Bnr | Byggningsnr | Adresse | Type hus | Krets og løpenr. | Vernekategori | Beskrivelse | Fotonr. |
|---|---|---|---|---|---|---|---|---|---|---|
| 0534-39 | | | | | | | | | | 0534-39a-c (1-2) |
| 0534-39a | | 263 | 40 | 157515713 | Skolegata 5 | Bolig | | | Hvitmalt lite bolighus. Enkel funksisbygning. 1,2,3-ramsvinduer. Mørkt omrammet. Innebygget inngangsparti. | |
| 0534-39b | | 263 | 41 | 157515772 | Jernbanegata 10 | Bolig | | | Enkel funksisbygning. Tomannsbolig. 1 og 2-ramsvinduer. Åpent overbygget inngangsparti. | |
| 0534-39c | | 263 | 30 | 157515705 | Skolegata 3 | Uthus | | | Uthus | |

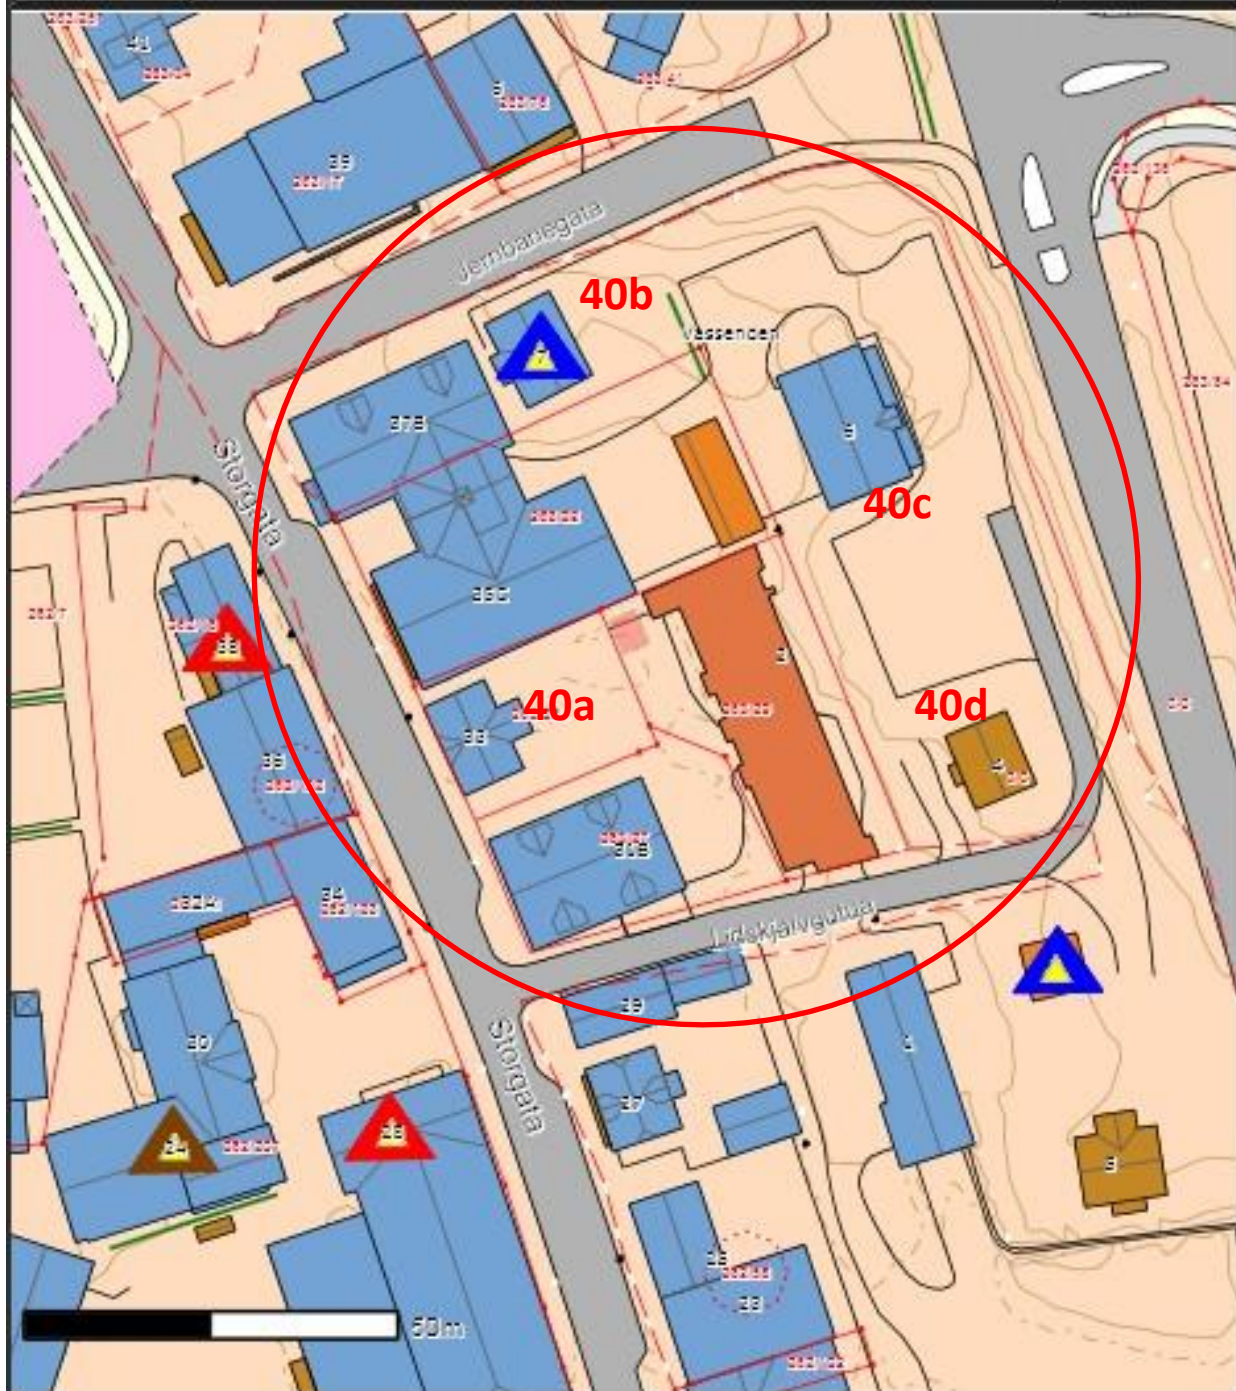
# Bygningsmiljøer 2015 GRAN 0534-40a-d

| Løpenr. | Navn | Gnr | Bnr | | Adresse | Type hus | Krets og løpenr. | Vernekategori | Beskrivelse | Fotonr. |
|---|---|---|---|---|---|---|---|---|---|---|
| 0534-40c | Mølle-gården | 263 | 37 | 7697724 | Lidskjalgutua 6 | Næringsbygg | | | Stor rød malt 21/2etg bygning. Historisk viktig bygning for lokal næringsvirksomhet. I dag diverse næringsvirksomhet. Tømmermannskledning og mye vinduer. Nyere takstein. Åpent overbygg over rampe mot øst. Opprinnelig møllebygning. Møllehjul montert på veggen. | |
| 0534-40d | | 263 | 36 | 157515896 | Lidskjalgutua 4 | | | | Bygd 1946/47 iflg muntlig kilde.Rød malt bygning i funkisstil. Klassisk byggmester med hjørneplasserte vindusbånd. Stram og enkel funkisstil med høy verneverdi. Liggende kledning. Saltak med takstein. Stram, enkel bygningsform. Åpen balkong/veranda i 2. etg. Flassing av maling. | |
