# Nyere tids kulturminneregistrering i Gran kommune

## Del 2 Bygningsmiljøer i tettstedet Gran

Bygningsvernrådsgiver Dag Lindbråten og  
kulturvernkonsulent Kari Møyner

2015 Redigert 16.01.17 KM

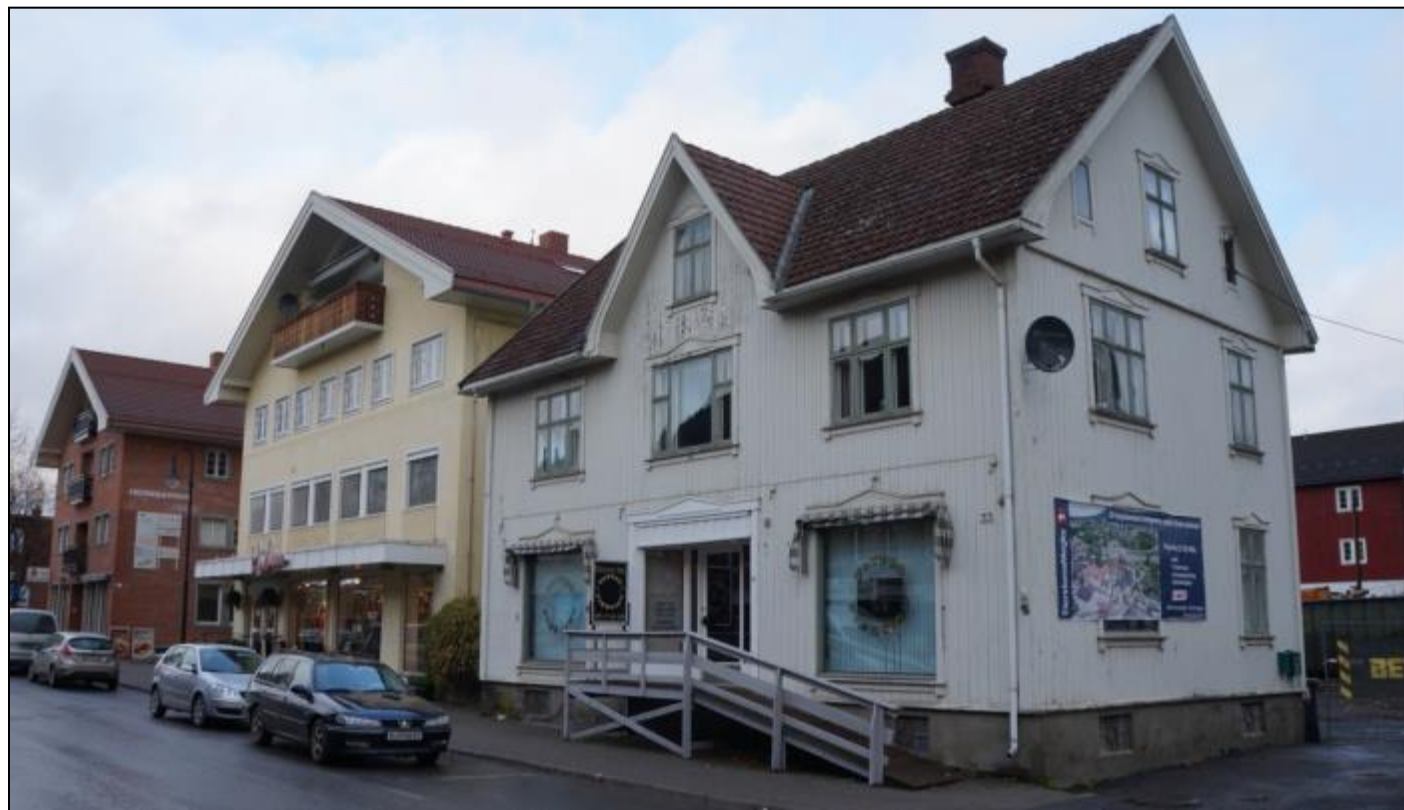
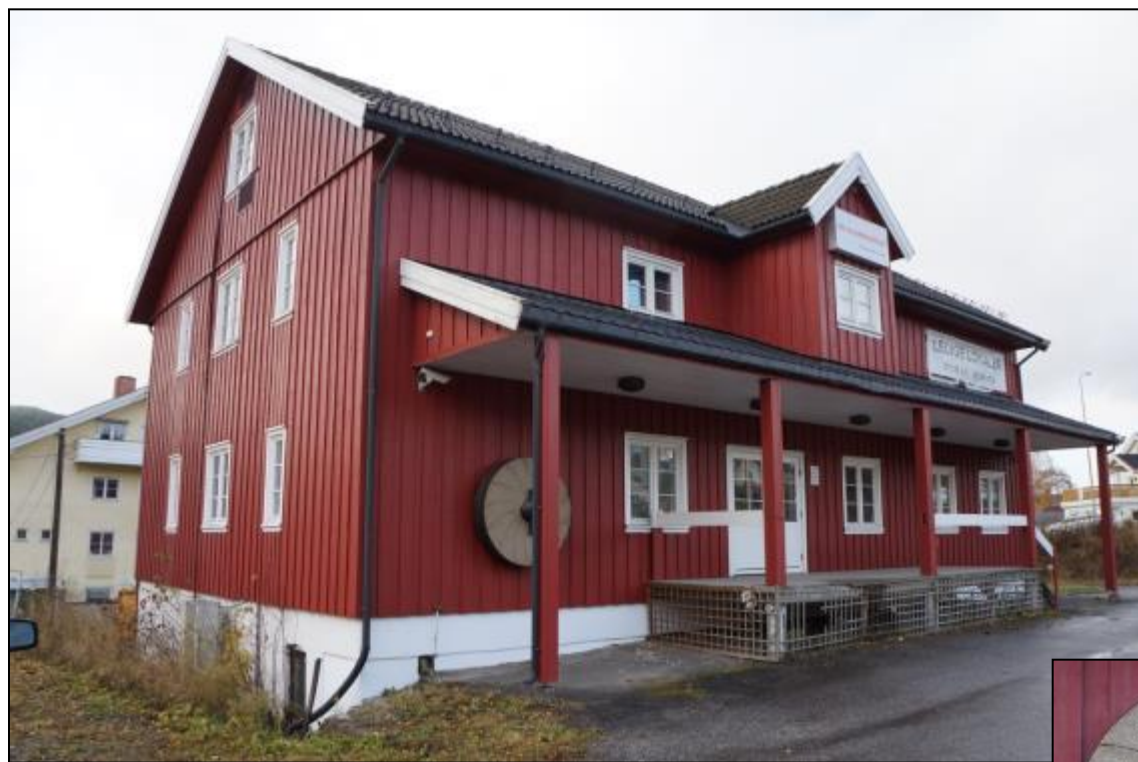
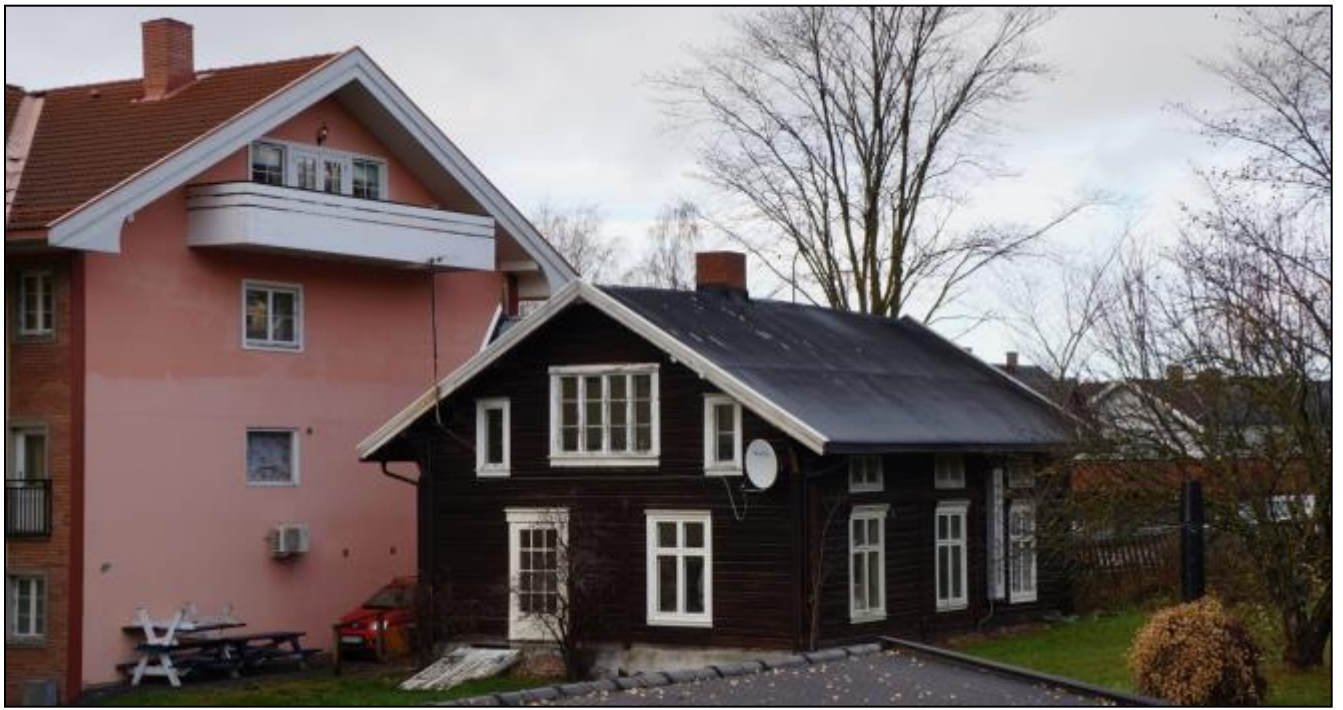
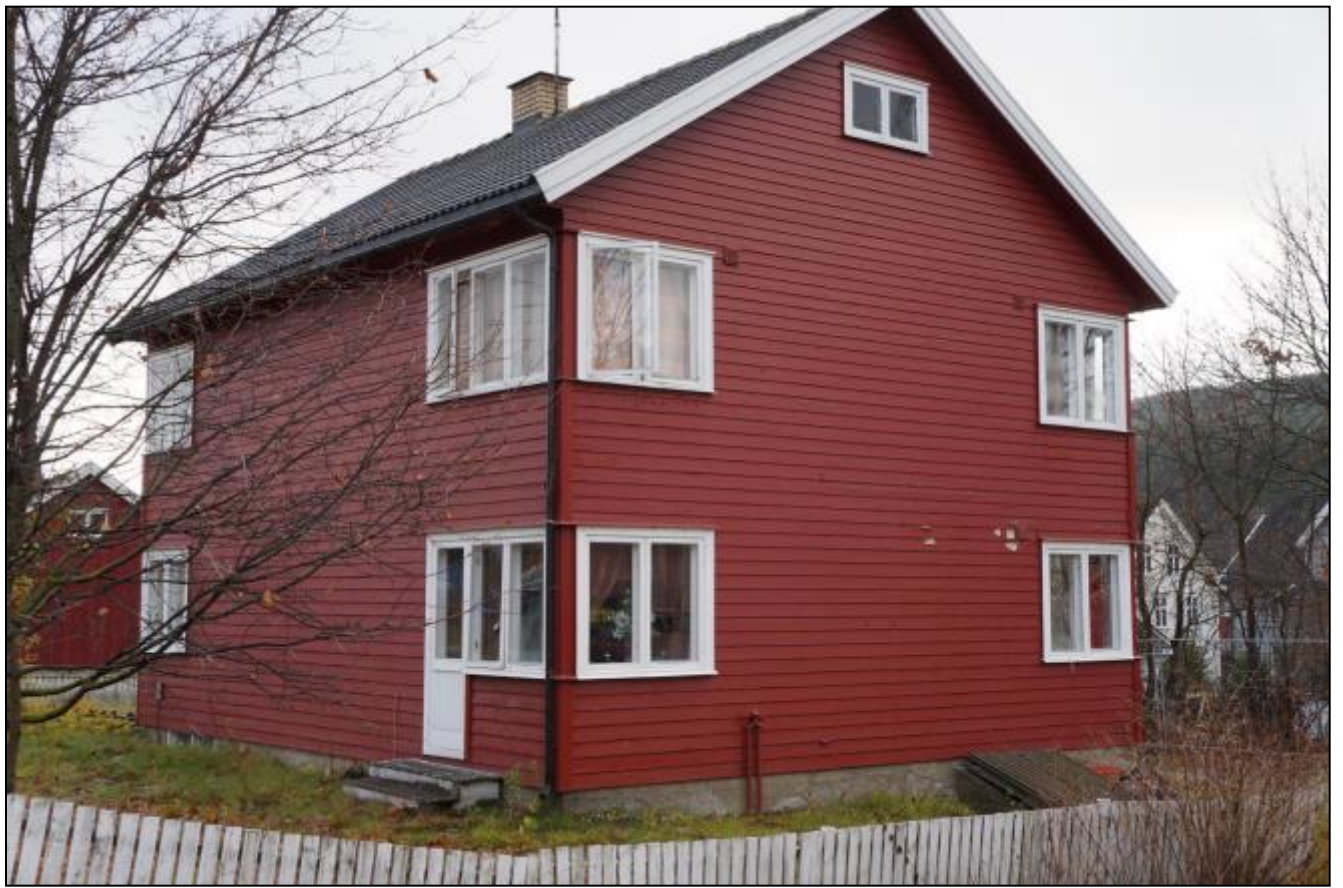
| Løpenr. | Navn | Gnr | Bnr | | Adresse | Type hus | Krets og løpenr. | Vernekategori | Beskrivelse | Fotonr. |
|---|---|---|---|---|---|---|---|---|---|---|
| 0534-40 | | | | | | | | | Viktig trehusbebyggelsemiljø. stod tidligere lagerbygning øst for 40a - et ledd i bakgårdsbebyggelse. Eldre løvtrekk langs Jernbanegata med plankegjerd er viktig element i kulturmiljøet/bygningsmiljøet i Gran. | 0534-40a-d (1-25) |
| 0534-40a | Wien-gården | 263 | 28 | 21451665 | Storgata 33 | Forretning/Bolig | Ikke sefrakmen bør registreres | 3 | Lysmalt hus med høy verneverdi. Tidlig 1900-tall. Foretning i 1. etg. bolig i 2. etg. Enkel jugendstil. Klasisistisk. Spissere takvinkel enn vanlig. Første kvartal av 1900-tallet. Vindu:2 og 3 rams krysspost. Grå/grønn vindusomramming. Opprinnelige vinduer og eksteriør. Tak: Flat .onsakerstein. Gavltrekkant i overstykket over vinduer (typisk for klasisismen). Har vært advokatfirma samt butikklokale. | |
| 0534-40b | Sandvang | 263 | 31 | 140334367 | Jernbanegata 7 | Forretning/Værksted | 022-031 | 2 | Brunbeiset upanelt tømmer. 1 1/2 etg. Krysspostvinduer i hovedsak. Stor hage. Overbygd veranda med utskjæringer. I dag "Stilart" med brukt antikk. Takteking: bølgeblikkplater. | |
| 0534-40c | Mølle-gården | 263 | 37 | 7697724 | Lidskjalgutua 6 | Næringsbygg | | | Stor rød malt 21/2etg bygning. Historisk viktig bygning for lokal næringsvirksomhet. I dag diverse næringsvirksomhet. Tømmermannskledning og mye vinduer. Nyere takstein. Åpent overbygg over rampe mot øst. Opprinnelig møllebygning. Møllehjul montert på veggen. | |
| 0534-40d | | 263 | 36 | 157515896 | Lidskjalgutua 4 | | | | Bygd 1946/47 iflg muntlig kilde.Rød malt bygning i funkisstil. Klassisk byggmester med hjørneplasserte vindusbånd. Stram og enkel funkisstil med høy verneverdi. Liggende kledning. Saltak med takstein. Stram, enkel bygningsform. Åpen balkong/veranda i 2. etg. Flassing av maling. | |

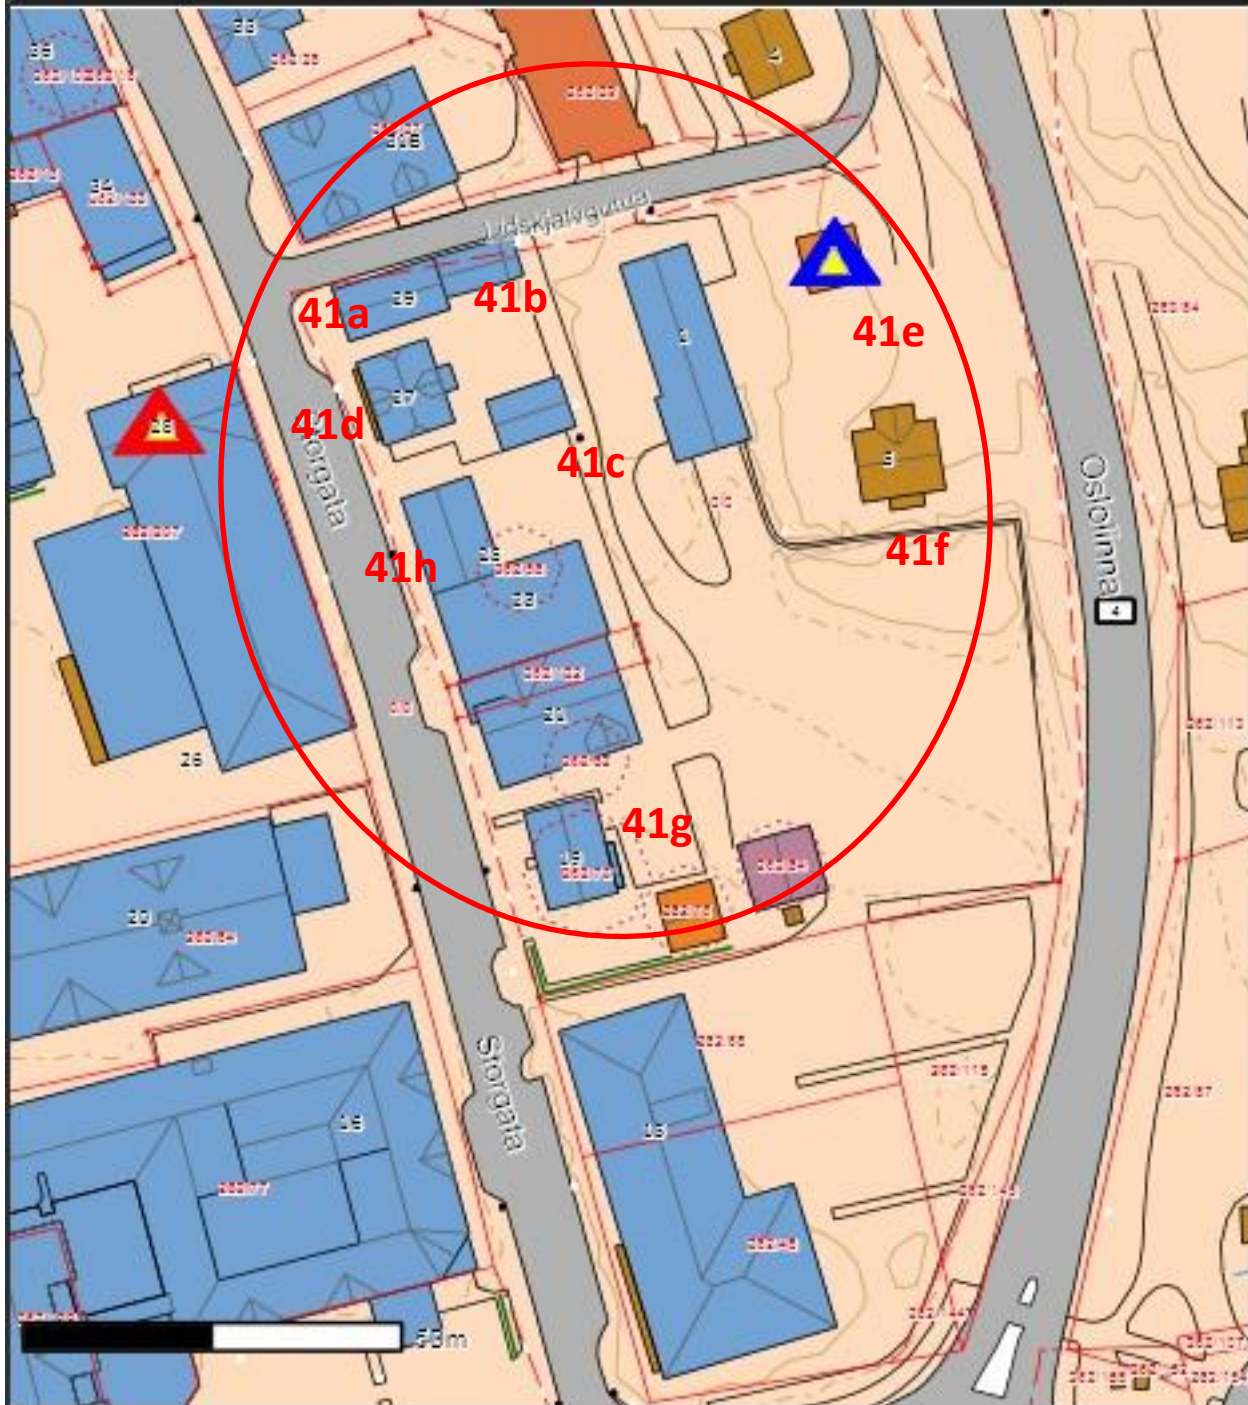
# Bygningsmiljøer 2015 GRAN 0534-41a-h

| Løpenr. | Navn | Gnr | Bnr | | Adresse | Type hus | Krets og løpenr. | Vernekategori | Beskrivelse | Fotonr. |
|---|---|---|---|---|---|---|---|---|---|---|
| 0534-41 | | | | | | | | | Helhetlig verneverdig bygningsmiljø. | 0534-41a-g (1-28) |
| 0534-41a | Ensrudgården | 262 | 57 | 157515918 | Storgata 29 | | | | Endsrudgården. Lys/gråmalt.Tidligere kafé (Ensrudkafeen) og virksomhet. En del av det verneverdige helhetlige bygningsmiljøet med høy verneverdi. | |
| 0534-41b | | | | samme som a | | Uthus | | | Uthus. Bølgeblikktak. | |
| 0534-41c | | 262 | 57 | 157515934 | | Uthus | | | Uthus/garasje. Sementsteintak. | |
| 0534-41d | Moengården | 262 | 57 | 157515926 | Storgata 27 | | | | 2 1/2 etg bolighus. Platedekket tak. Halvvalm. Antatt byggetrinn to i Gran. Gråmalt. Butikker i 1. etg. og boliger i 2. etg. og på loft. Krysspostvinduer. Har vært slakter- og kjøttforetning. Post i den nordre delen. | |
| 0534-41e | | 262 | 8 | 157515950 | | Garasje/Uthus? | | | 2 Uthus knyttet til 41f. Enkeltkrum. Rødmalt med hvite porter. Nyere enn 1900, følgelig ikke Sefrak-registrert. | |
| 0534-41f | Linderud | 262 | 8 | 157515969 | Lidskjalgutua 5 | Bolig | 022-030 | | 2 Linnerud. To etg. 2 rams vinduer med 2 liggende sprosser i 1. etg. Eldre bilder. | |
| 0534-41g | | 262 | 73 | 157515993 | Storgata 19 | Forretning/Bolig | | | Eldre trehusrekke med to uthus. Lysmalt med rødlistverk/omramming. H-vinduer. Bølgeblikkplater, røde. Forretning i 1. etg (Bolig Partner). Bolig i 2. etg. Takshingel på rødmalt uthus. Bølgeblikk på gulmalt uthus. | |

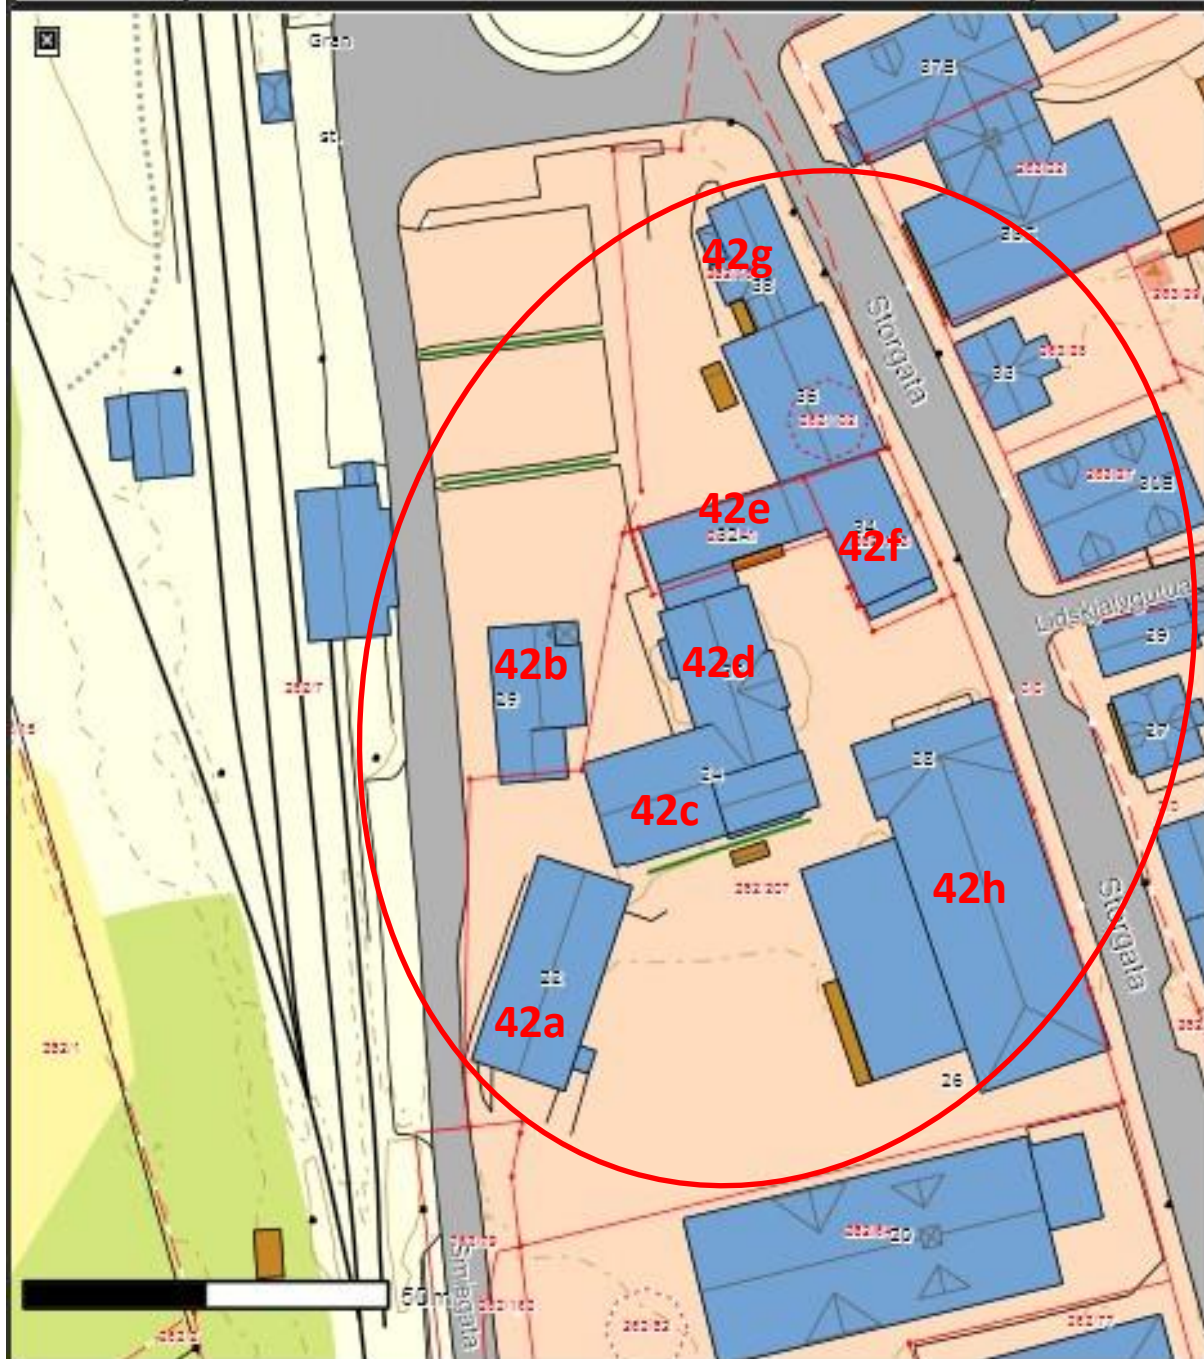
# Bygningsmiljøer 2015 GRAN 0534-42a-h

| Løpenr. | Navn | Gnr | Bnr | | Adresse | Type hus | Krets og løpenr. | Vernekategori | Beskrivelse | Fotonr. |
|---|---|---|---|---|---|---|---|---|---|---|
| 0534-42 | Meieritrukket | | | | | | | | Historisk og dagens næringsvirksomhet. Virksomhet som viser litt av lokalhistorisk næringsvirksomhet. Offentlig tjeneste med brann. (se egen bildemappe med historiske Gran). | 0534-42a-g (1-22) |
| 0534-42a | »mjøl-bua» | 262 | 207 | 157516159 | Storgata 22 | Næringsvirksomhet | | | Opprinnelig melbu. Mursteinsbygning. Imiterte taksteinsplater - uheldig! Bygget når? Tidligere polutsalg i dag veterinær. | |
| 0534-42b | | 262 | 7 | 7699115 | Storgata 29 | Offentlig bygg | | | Bygget som brannstasjon. Form og funksjon følger hverandre godt. Branntårn (vakt) med vindfløy. Sjekk Brekke og Skjøtskift. Arkitektonisk høy verneverdi. | |
| 0534-42c | | 262 | 207 | 157516140 | Storgata 24 | Næring | | | Var selve meieriet. Har også tidligere vært rampe i sør. Her ble melkespann satt.Næringsvirksomhet. Tråkket. Frisør. | |
| 0534-42d | | 262 | 207 | 157516140 | Storgata 30 | | | | Opprinnelig melkeutsalg.Har også vært verksted. Eldre murbygning 1.etg. Næringsvirksomhet. I dag Tråkkinn, Bakgård kafé i vest. Enkeltkrom takstein. Stor firkantet mursteinspipe. Fine muredetaljer. Gesimsutkraging for oppmurt gavlfasade. Opphøyd inngangsparti med trapp opp. Jernrekkverk. Overbygd mellomgang mellom d og e inne til tunet. Brosteinsbelagt. viktig åpen ganglinje ut mot jernbaneområdet. | |
| 0534-42e | | 262 | 13 | 157516132 | Storgata 32 | | | | Bygd på 50-tallet som meieri. 5 forskjellige eiendommer? | |
| 0534-42f | | 262 | 133 | 157516124 | Storgata 34 | | | | Var hestebinding her før 42f ble bygget.I dag moderne murbygning. | |
| 0534-42g | | 262 | 16 | 140334375 | Storgata 38 | | | | Lysmalt eldre trebebyggelse. Innbygd veranda. Ut mot Storgata fasade modernisert. Sveiterstil takkonstruksjon. | |
| 0534-42h | | 262 | 207 | 7689012 | Storgata 26 | | | | Den nordre delen var opprinnelig butikk. Melk og ost. Var en periode utleie av fryseri i nordre del. Eldre trehus med panelt laftebygning. Rødmalt. Store vinduer. Foretningsbygg i 1. etg. Store fasadeendringer utført. | |

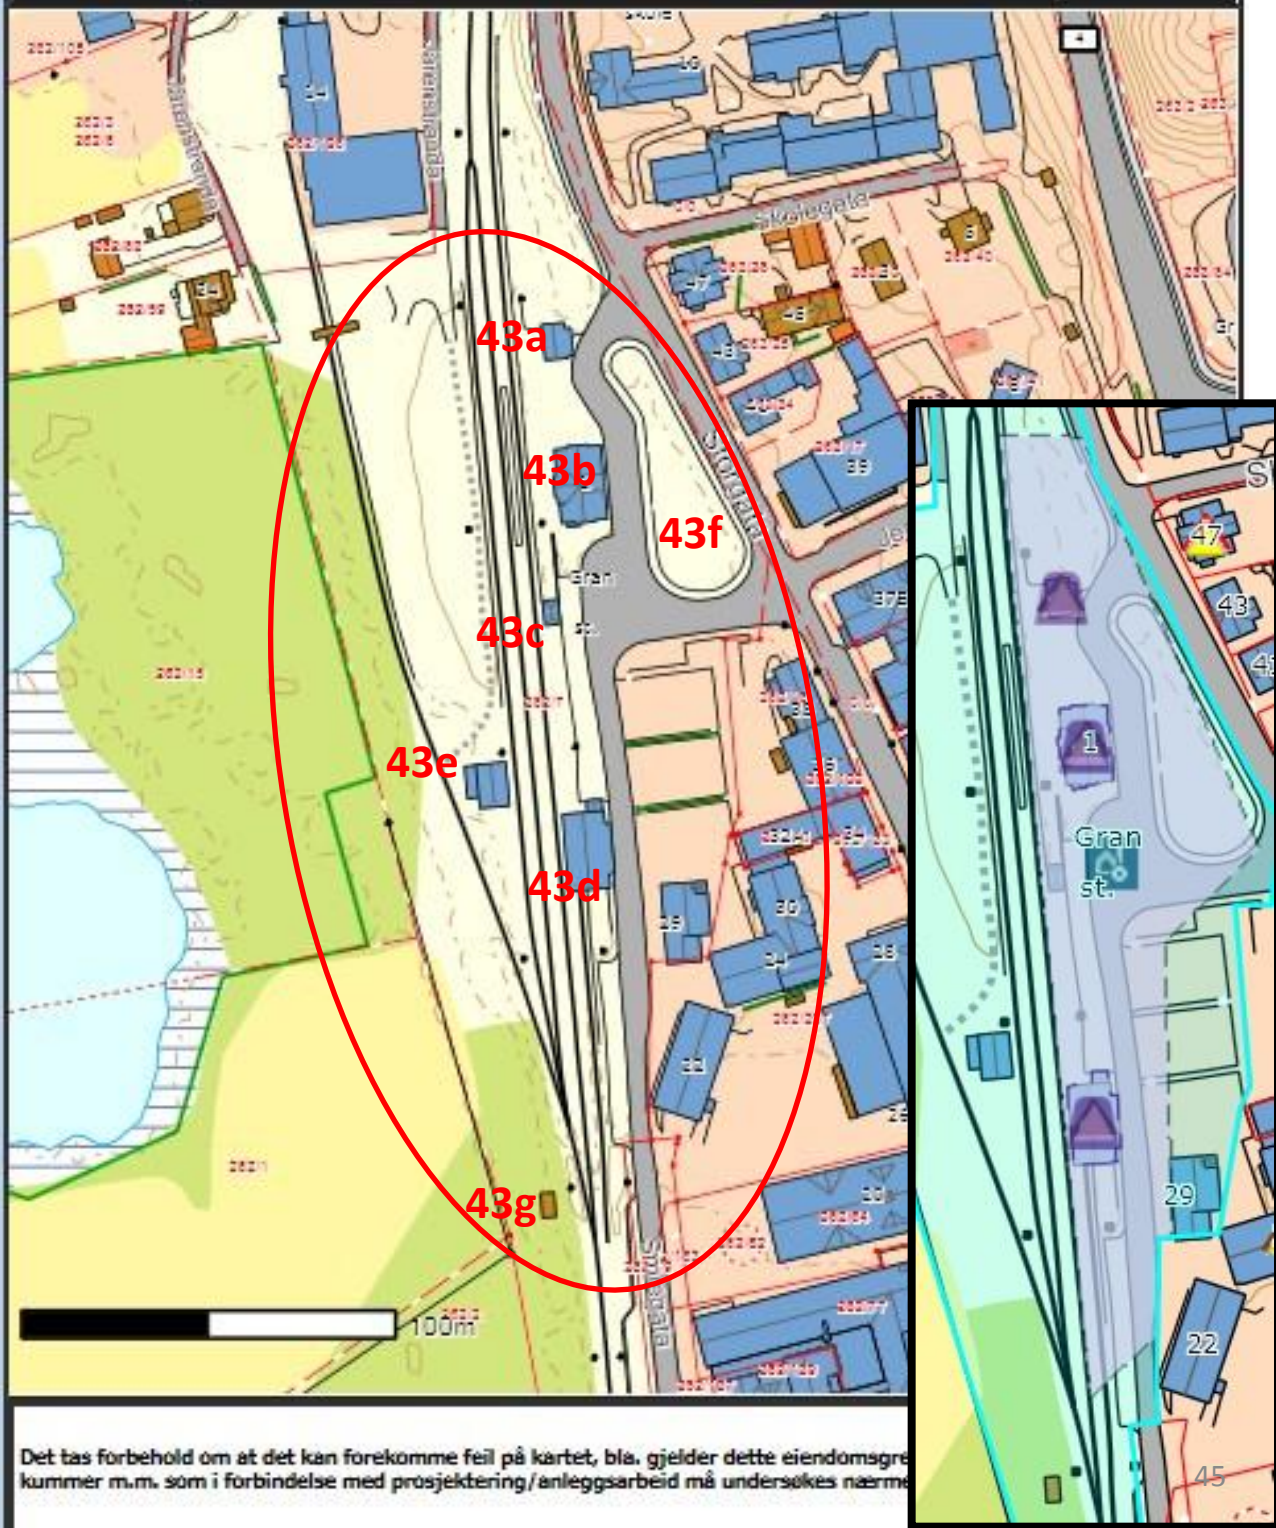
# Bygningsmiljøer 2015 GRAN 0534-43a-g

| Løpenr. | Navn | Gnr | Bnr | | Adresse | Type hus | Krets og løpenr. | Vernekategori | Beskrivelse | Fotonr. |
|---|---|---|---|---|---|---|---|---|---|---|
| 0534-43 | Jernbaneområde<br>Gran stasjon | | | | | | | | Gran stasjon. Stasjonsbygning, uthus og godshus er fredet. Bygnings- og parkmiljø av høy verneverdi. Fra stasjonsområde utsikt til Vassendens eldste bebyggelse. | 0534-43a-g (1-71) |
| 0534-43a | | 262 | 7 | 157516051 | | knyttet til jernbanen | | | Samme stil som stasjonsbygning (43b). Skifertekking på tak. Sjøppelkasser, varmepumpe, skilt, drikkeautomat gir visuell forsyning. | |
| 0534-43b | | 262 | 7 | 157516078 | Jernbanegata 1 | Uthus | Fredet | | Stasjonsbygning. Dragestil, historisme. Skifertekking på tak. Jernbanearkitekt Paul A Due. Fredet. Skilt bør tas vekk (visuell forsyning). | |
| 0534-43c | | 262 | 7 | 21451681 | | Lagerbygning | | | Valmet tak med taksvai. Gulmalt i dag "plakatvegg"/oppslagstavle. Lager. | |
| 0534-43d | | 262 | 7 | 157516094 | | Godshus/Pakkhus | Fredet | | Godshus/Pakkhus/lagerbygning. Fredet. Gulmalt. Taket er trukket ut over innlastningsrampe. Utkragende takkonstruksjon. (Sverre Fehn og Villa Busk Form og funksjon har med bruken å gjøre. Funksjonalistisk prinsipp, stort takutspring som medfører søylefri perrong/lasterampe. Klokke på veggen. Taket svartmalte plater med nedslitt overflate. | |
| 0534-43e | | 262 | 7 | 157516086 | | Lagerhall | | | Gulmalt lagerbygning. Skyvedør i gavle. Bølgeblikk på tak. Smårutete vinduer i gavl i 2. etg. | |
| 0534-43f | | | | | | Grøntområde | | | Parkanlegg som ligger inn under verneområdet. Eldre trær. Parkanlegg var vanlig i forbindelse med større jernbanestasjoner. | |
| 0534-43g | | | | | | Uthus | | | Lite uthus med pultak. Rødmalt. Meget høy verneverdi! Forfaller. Står åpent. Bør tas vare på. | |

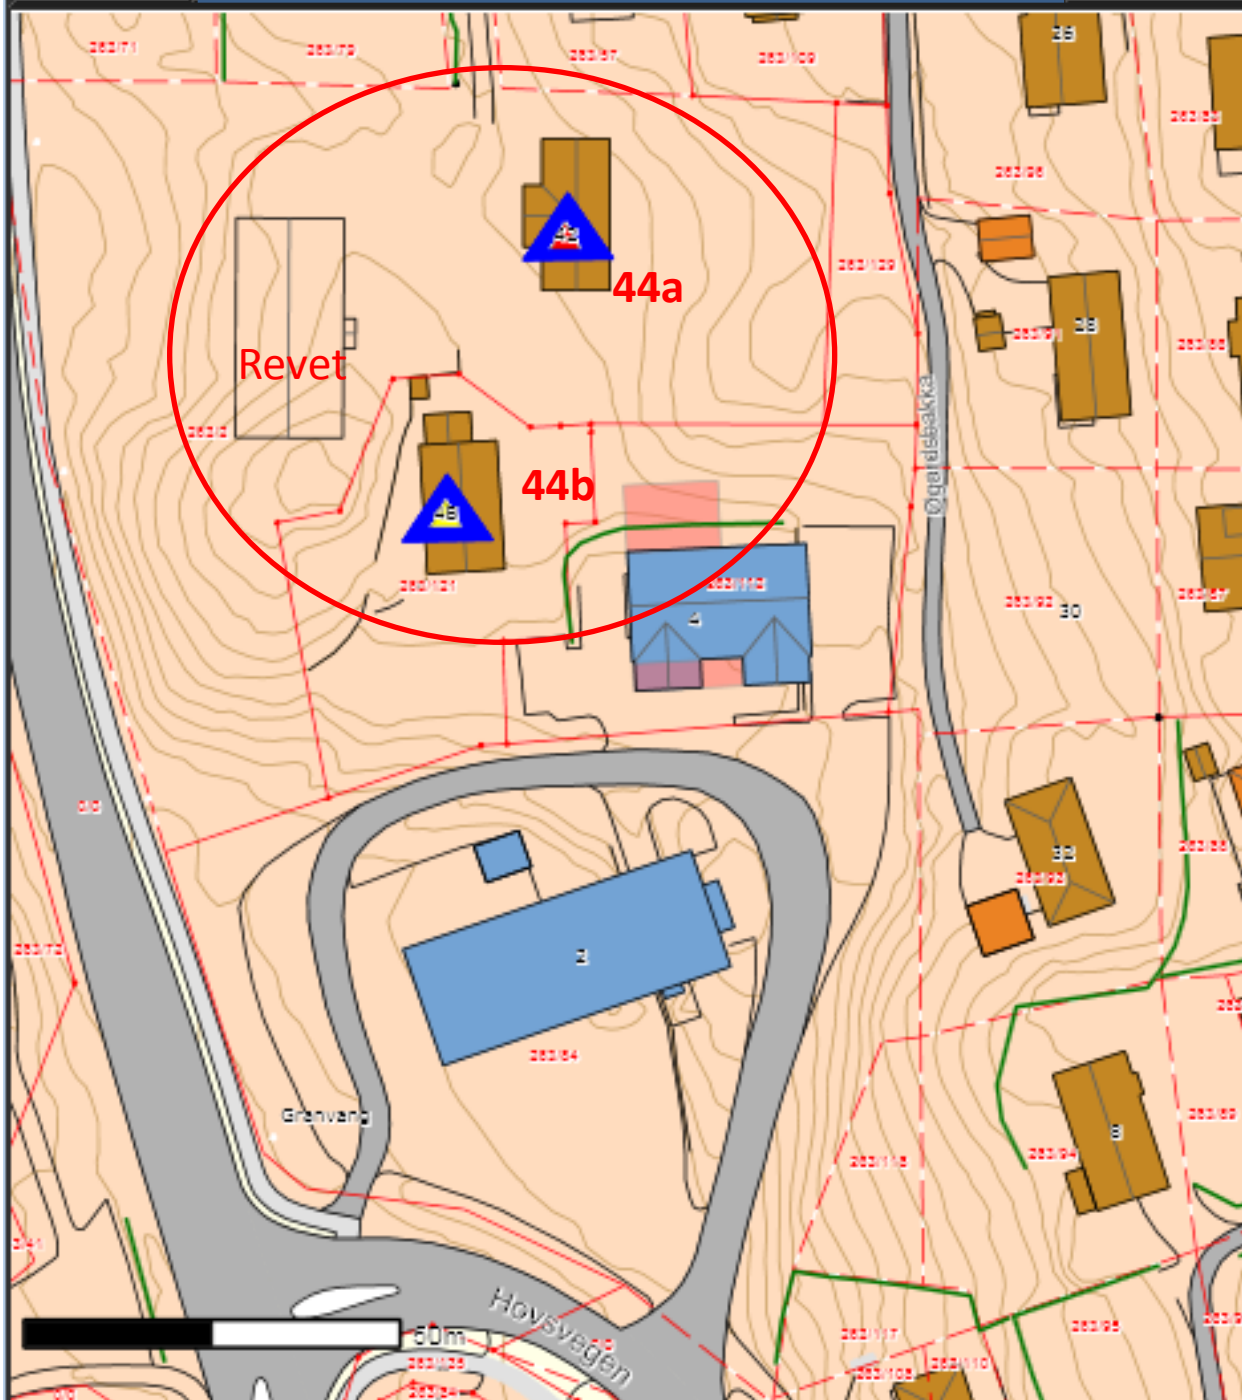
# Bygningsmiljøer 2015 GRAN 0534-44a-b

| Løpenr. | Navn | Gnr | Bnr | | Adresse | Type hus | Krets og løpenr. | Vernekategori | Beskrivelse | Fotonr. |
|---|---|---|---|---|---|---|---|---|---|---|
| 0534-44 | Sandødegården | | | | | | | | Eldre bygningsmiljø. Opprinnelig gårdstun med driftsbygning og hovedhus. A og b i sveitserstil. Stor låve fra 1924 er revet. Var askeallé sørover fra Ølgardsbakka til hovedhuset. Alleen er i dag borte. | Eldre foto. 0534-44a-b (1-6) |
| 0534-44a | | 263 | 2 | 140334308 | Ølgardsbakka 42 | Bolig | 022-021 | 2 | Våningshus med veranda i 2. etg. og sveitserdekor - maurisk inspirert. 2-rams-vinduer, etg-skille. Lysmalt. Tilstandsvurdering foreligger fra 2011 og 2014. Sandødegården. Stor bygningshistorisk verdi og kulturhistorisk verdi. Eldste del fra 1700-tallet. Ombygd på 1850-tallet og 1880-tallet. | |
| 0534-44b | | 263 | 121 | 140334316 | Hovsvegen 4B | Bolig/Uthus | 022-022 | 2 | Bolig. Lav empirebygning 1.etg Hvitmalt. Kjellermur i huggen stein. Registrert i SEFRAX som uthus. Tidligere arrestlokale. Gammel lensmannsgård. Kan være eldre enn slutten av 1800-tallet. | |

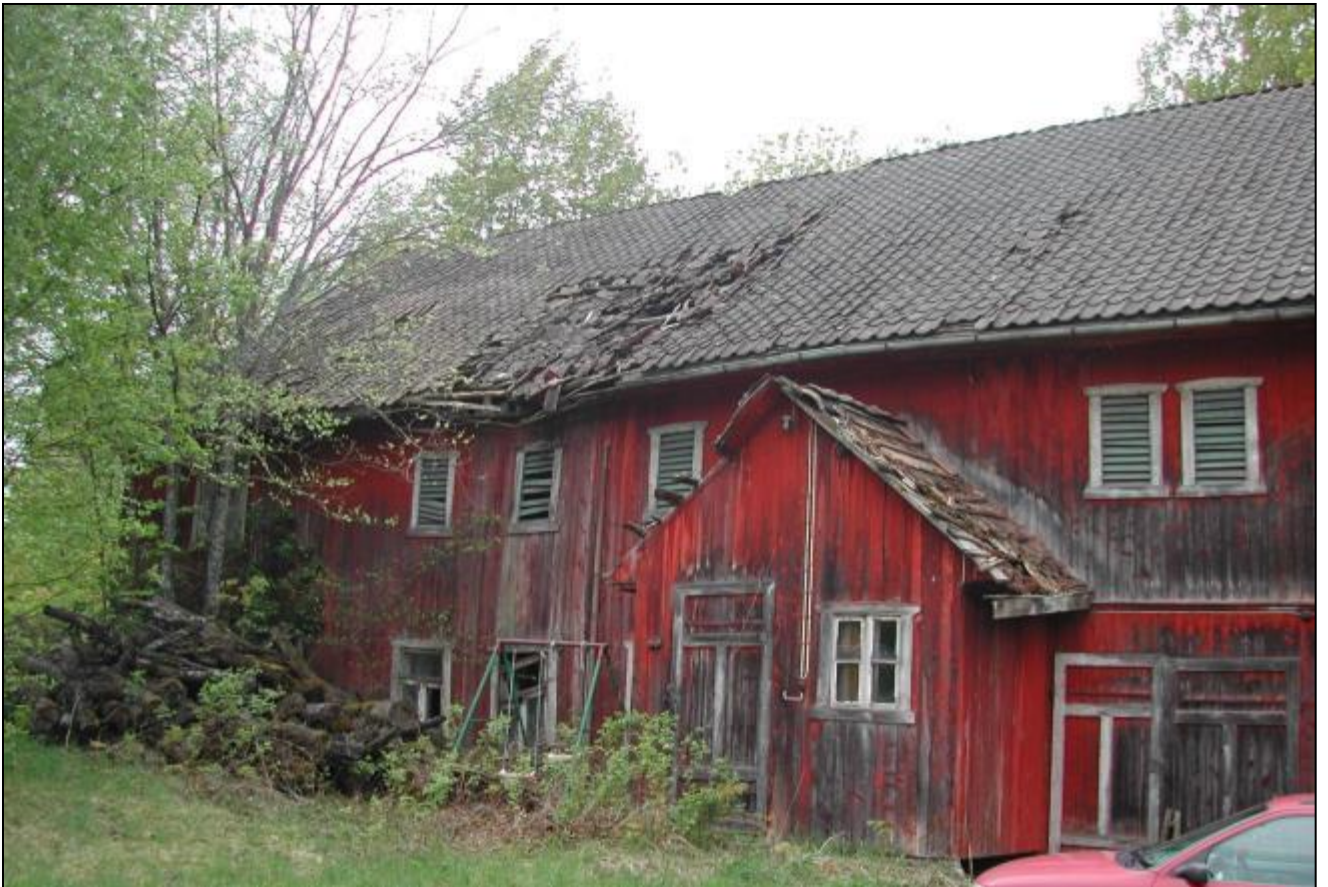
Låve som nå er revet.

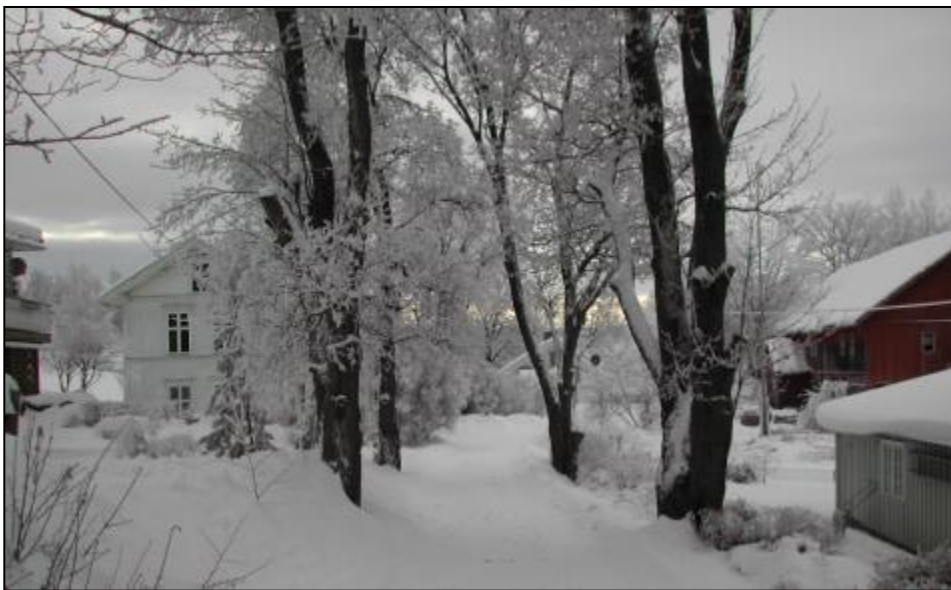
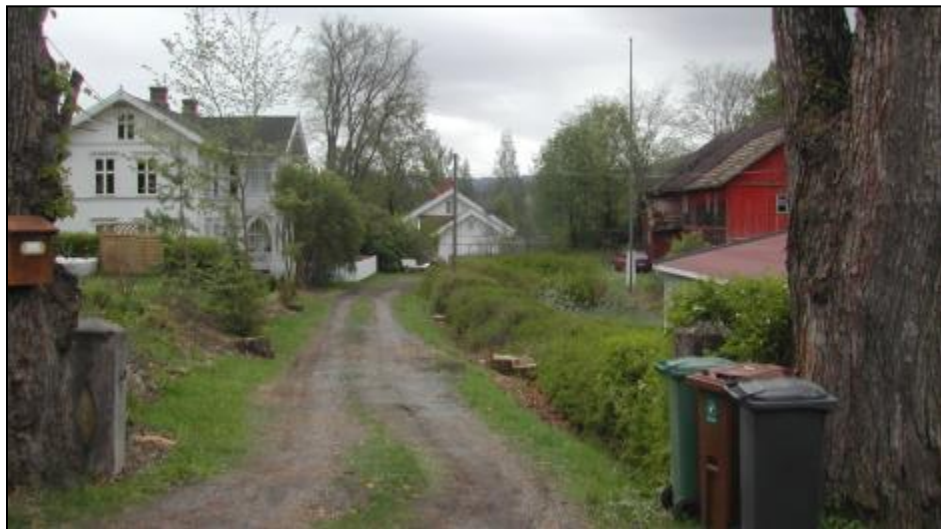
Foto før og etter at  
alleen er hugget ned.

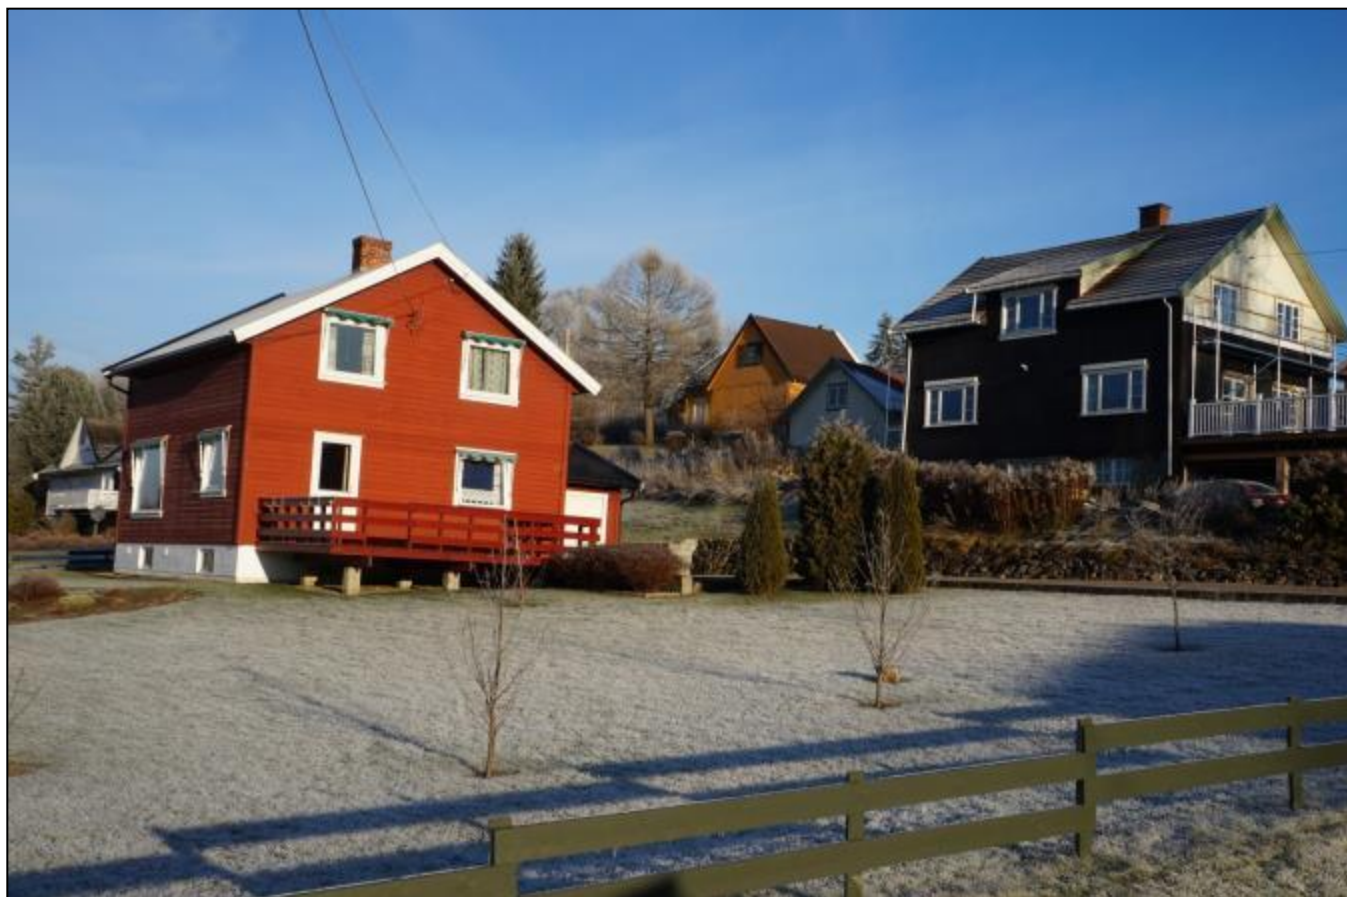
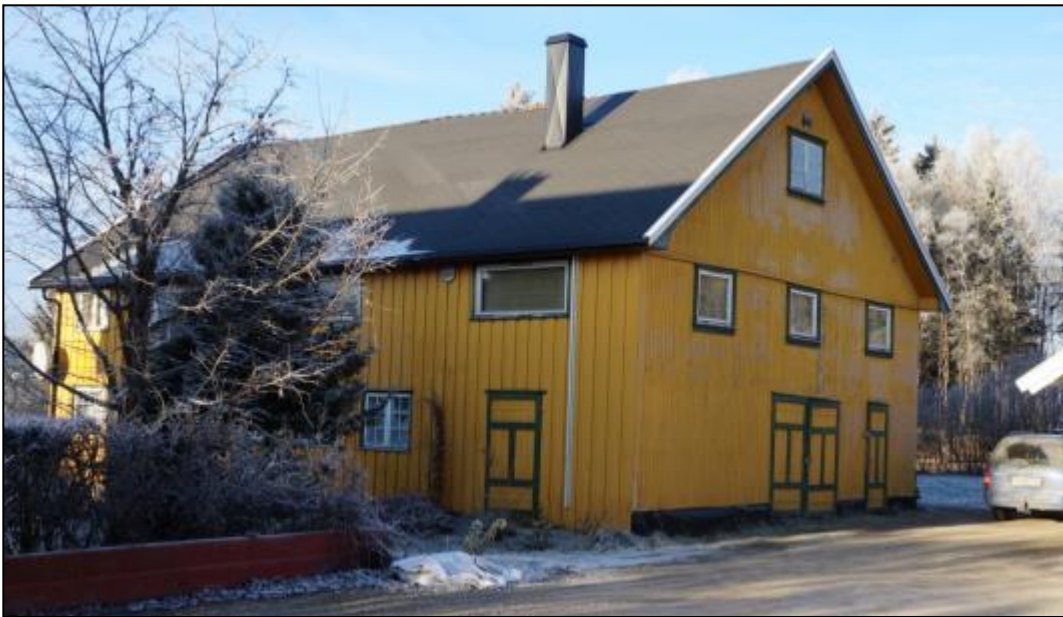
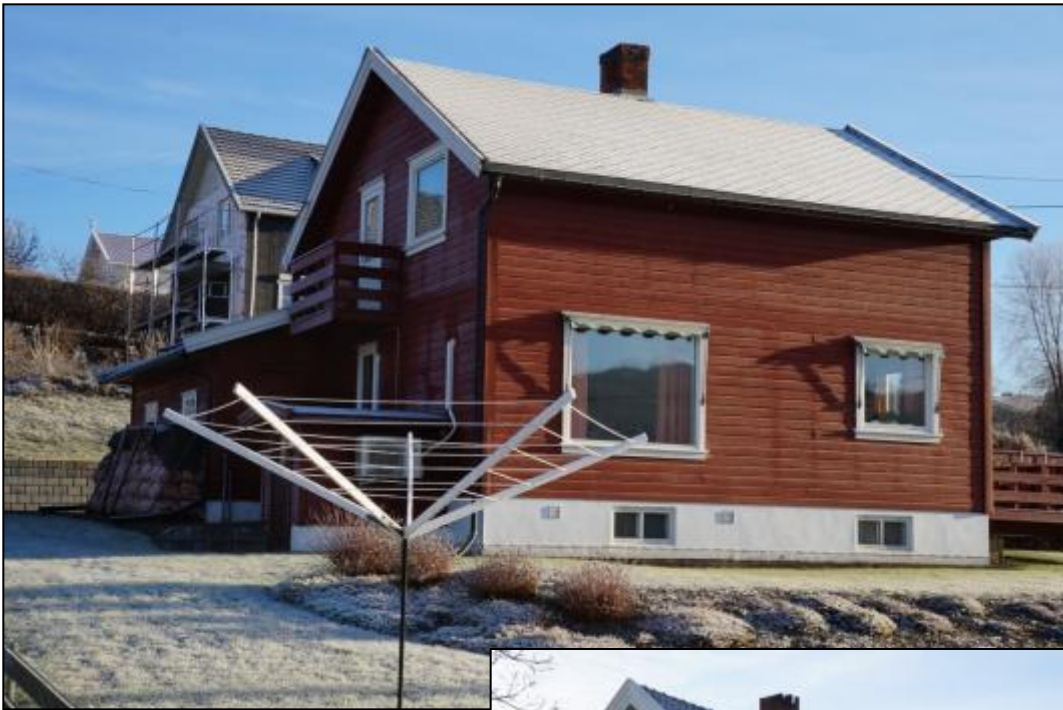
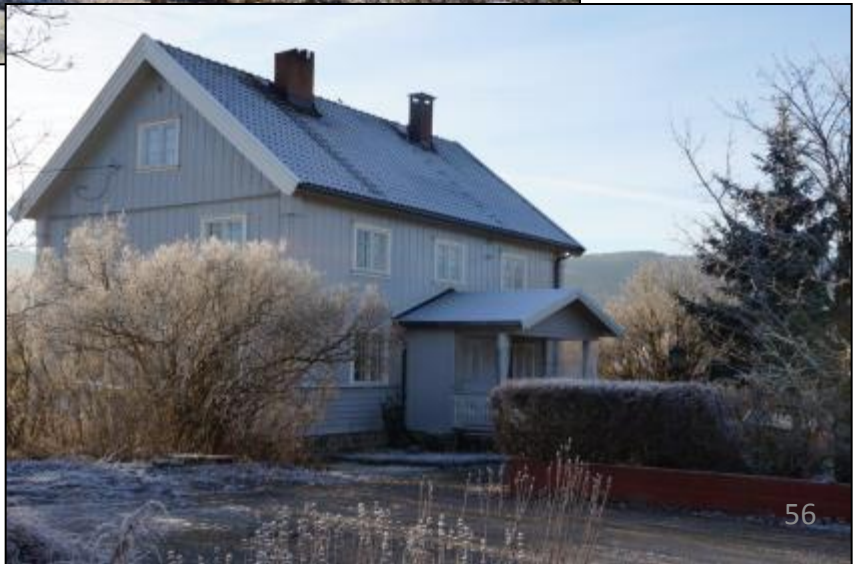
# Bygningsmiljøer 2015 GRAN 0534-45a-c

| Løpenr. | Navn | Gnr | Bnr | | Adresse | Type hus | Krets og løpenr. | Vernekategori | Beskrivelse | Fotonr. |
|---|---|---|---|---|---|---|---|---|---|---|
| 0534-45 | Øgardsbakka | | | | | | | | 45 b og c er et lite bygningsmiljø. | 0534-45a-c (1-7) |
| 0534-45a | | 263 | 54 | 157512617 | Øgardsbakka 53 | Bolig | | | Tidlig etterkrigsarkitektur. Høy 11/2 etg rødmalt bolighus. Stilreint. H-vinduer i nyere tid. Tak: Shingel. Garasje og inngangsparti som tilbygg. Balkong i 2. etg. Terasse i 1. etg. | |
| 0534-45b | | 263 | 45 | 157512102 | Øgardsbakka 52 | Bolig | | | Bolighus. Nyklassistisk stil. Malt gråblått. Midtkammersbygning. Overbygd inngangsparti. | |
| 0534-45c | | 263 | 45 | 157512099 | Øgardsbakka 54 | Uthus/Bolig (?) | | | Gulmalt. Deler i dag bolighus. Kan ha vært bygget som stort uthus/verksted. Var flat onsaker, i dag takshingel. | |

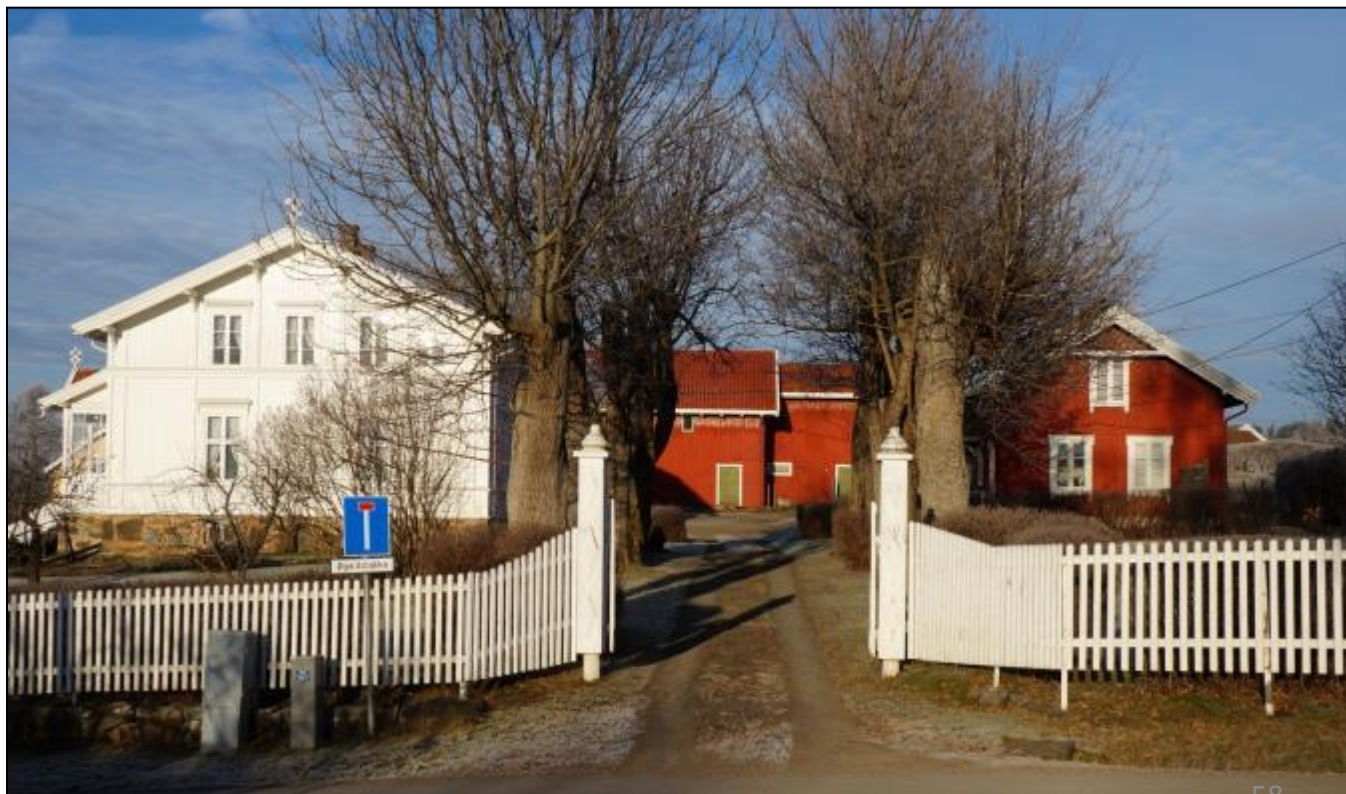
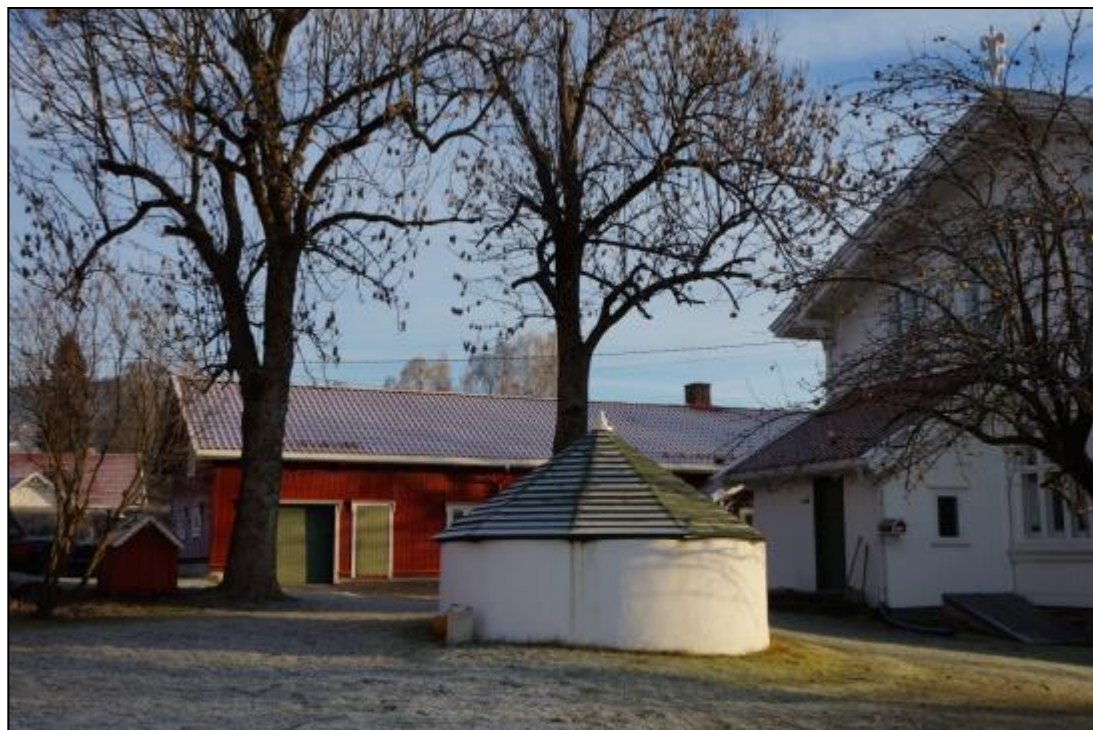
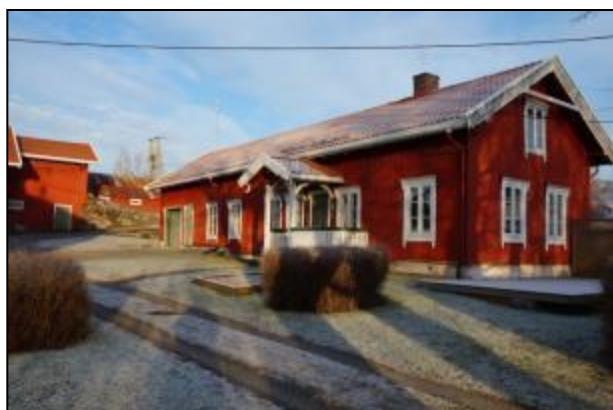
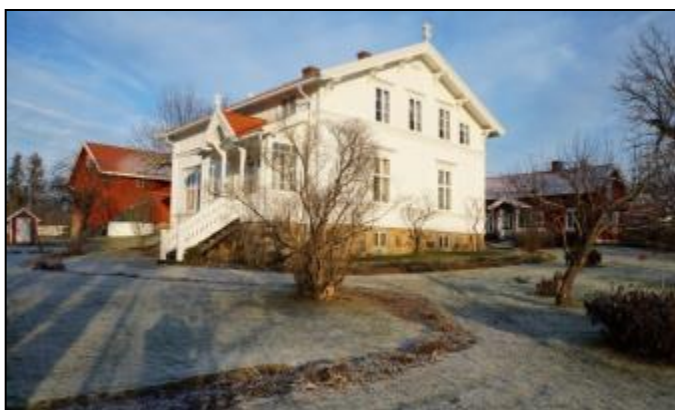
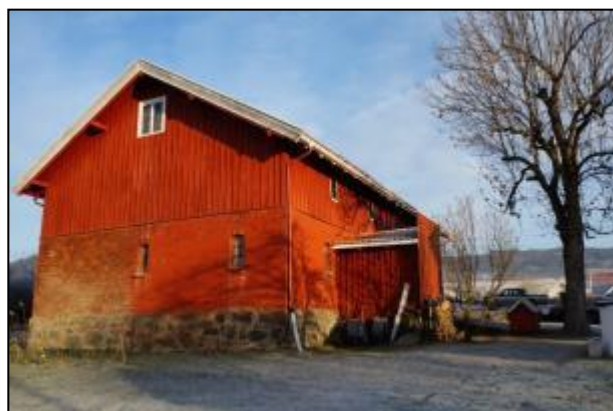
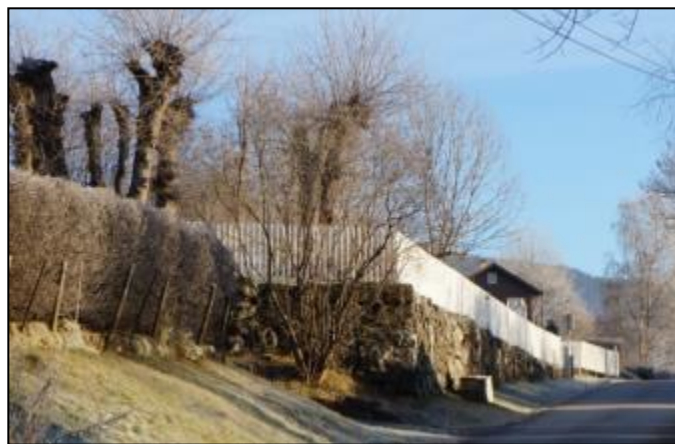
# Bygningsmiljøer 2015 GRAN 0534-46a-f

| Løpenr. | Navn | Gnr | Bnr | | Adresse | Type hus | Krets og løpenr. | Vernekategori | Beskrivelse | Fotonr. |
|---|---|---|---|---|---|---|---|---|---|---|
| 0534-46 | Solbakken | | | | | | | | Eiendommen Solbakken med tun, bygningsmiljø og hageanlegg er meget sjeldent også regionalt, og innehar store kulturhistoriske verdier. Høy verneverdi. Har fredningspotensial. | 0534-46a-f (1-32) |
| 0534-46a | | 263 | 6 | 140334278 | Øygardsbakka 39 | Bolig | 022-018 | 1 | Våningshus i utypisk sveitserstil for Hadeland å være. Mer Osloinspirert. Vanlig med brattere tak. Høyt etgskille. Stor bredde. Byggemester H. Olsen dro i lære i Oslo - bygde dette seinere. I kulturhistorisk miljø med høy verneverdi. Bygd 1875-1876. Var pensjonat i 1920-1945. | |
| 0534-46c | | 263 | 6 | 140334294 | Øygardsbakka 39 | Låve | 022-020 | 2 | Driftsbygning med høy verneverdi. | |
| 0534-46f | | 263 | 6 | | | Hageanlegg | | | Hageanlegg. Velstelt - gamle planter. Høy tørrmurt steinmur hvor hagen /tomta er oppbygd i sør mot Øygardsbakken. Styvete lauvtrær plantet som lysthus. | |
