# Nyere tids kulturminneregistrering i Gran kommune

## Del 2 Bygningsmiljøer i tettstedet Gran

Bygningsvernrådsgiver Dag Lindbråten og  
kulturvernkonsulent Kari Møyner

2015 Redigert 16.01.17 KM

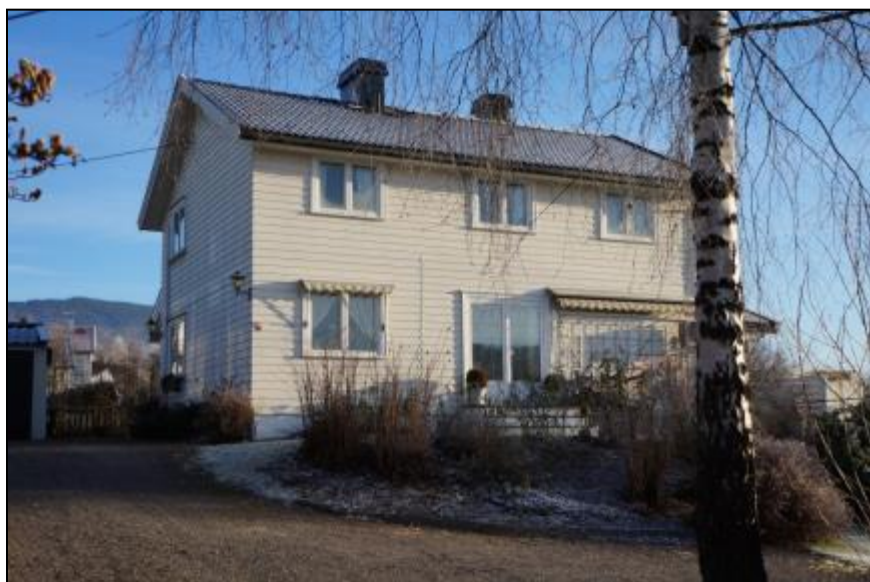
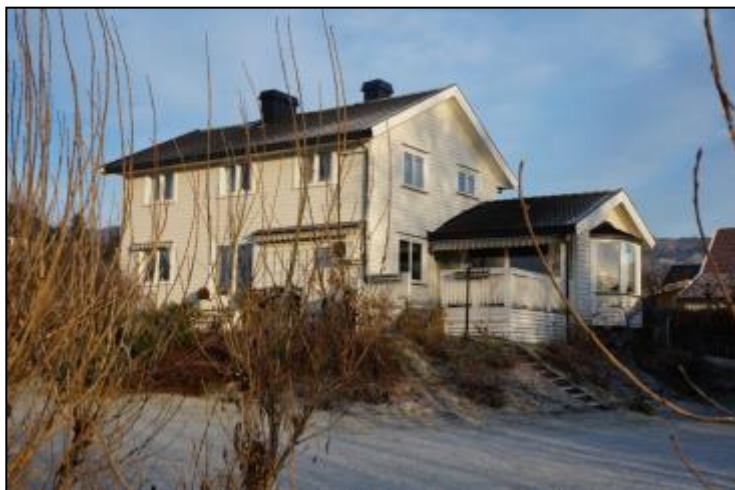
# Bygningsmiljøer 2015 GRAN 0534-47

| Løpenr. | Navn | Gnr | Bnr | | Adresse | Type hus | Krets og løpenr. | Vernekategori | Beskrivelse | Fotonr. |
|---|---|---|---|---|---|---|---|---|---|---|
| 0534-47a | | 263 | 86 | 300381464 | Øygardsvegen 16 | Bolig | | | 2 etg bolighus. Lysmalt. Klassisk funkisbygning. Liggende kledning. Gjærdehjørne (45 grader). 2-ramsvinduer. Utvidelse av stueområde med lite karnapp utenfor. Terasse utenfor. Tilbygget er godt tilpasset med lik takvinkel, kledning og takteking. 2-fløyet balkongdør ut til terrasse. | |

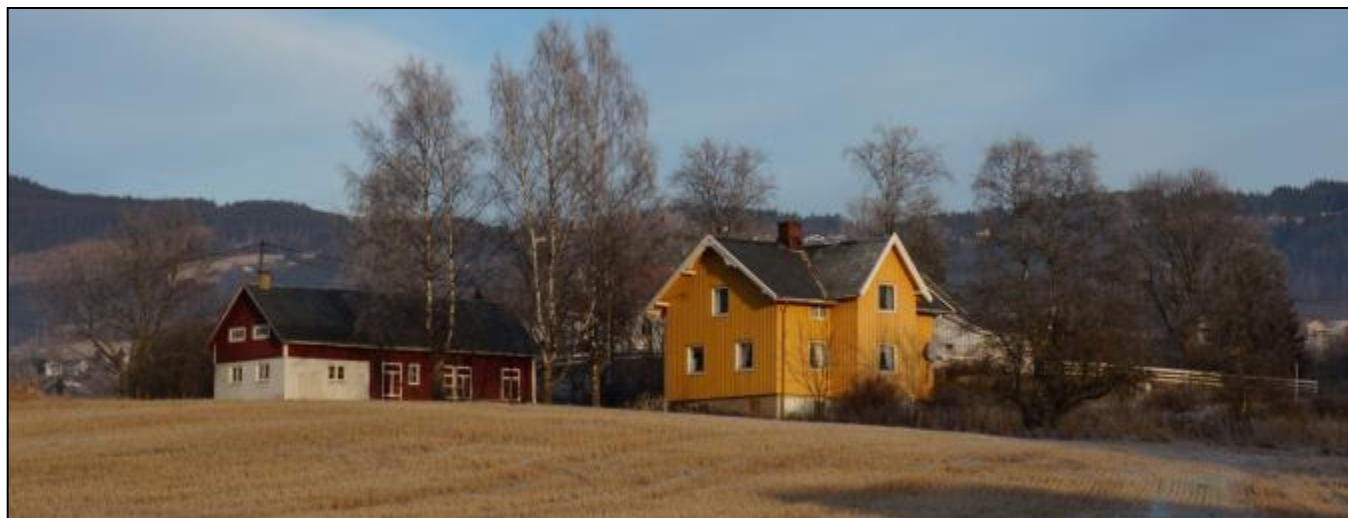
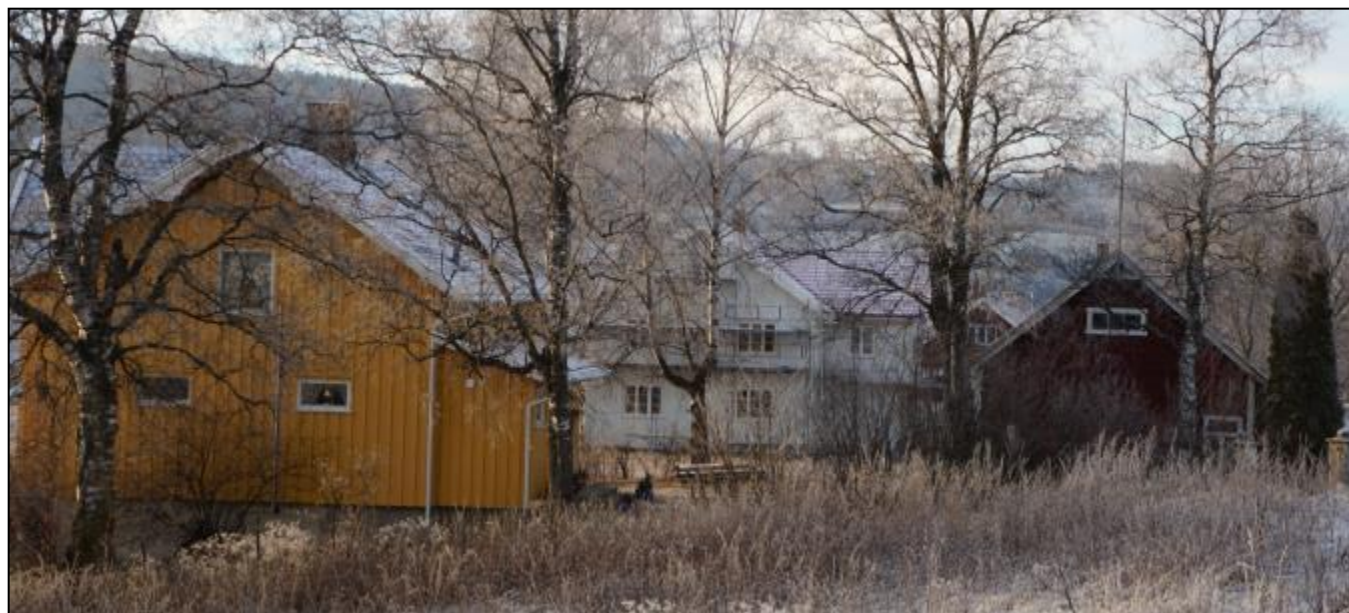
# Bygningsmiljøer 2015 GRAN 0534-48a-b

| Løpenr. | Navn | Gnr | Bnr | | Adresse | Type hus | Krets og løpenr. | Vernekategori | Beskrivelse | Fotonr. |
|---|---|---|---|--|---|---|---|---|---|---|
| <b>0534-48</b> | | | | | | | | | Småbruksmiljø | 0534-48a-b (1-3) |
| 0534-48a | | 262 | 43 | | Øgardsbakka 4 | Bolighus | | | Gulmalt bolig. Høy 11/2 etg. Opprinnelig tidlig 1900-tall. Midtpipebygning med én spissere takvinkel - mer jugendstil.H-vinduer i dag. | |
| 0534-48b | | 262 | 43 | | | Låve | | | Låve. | |

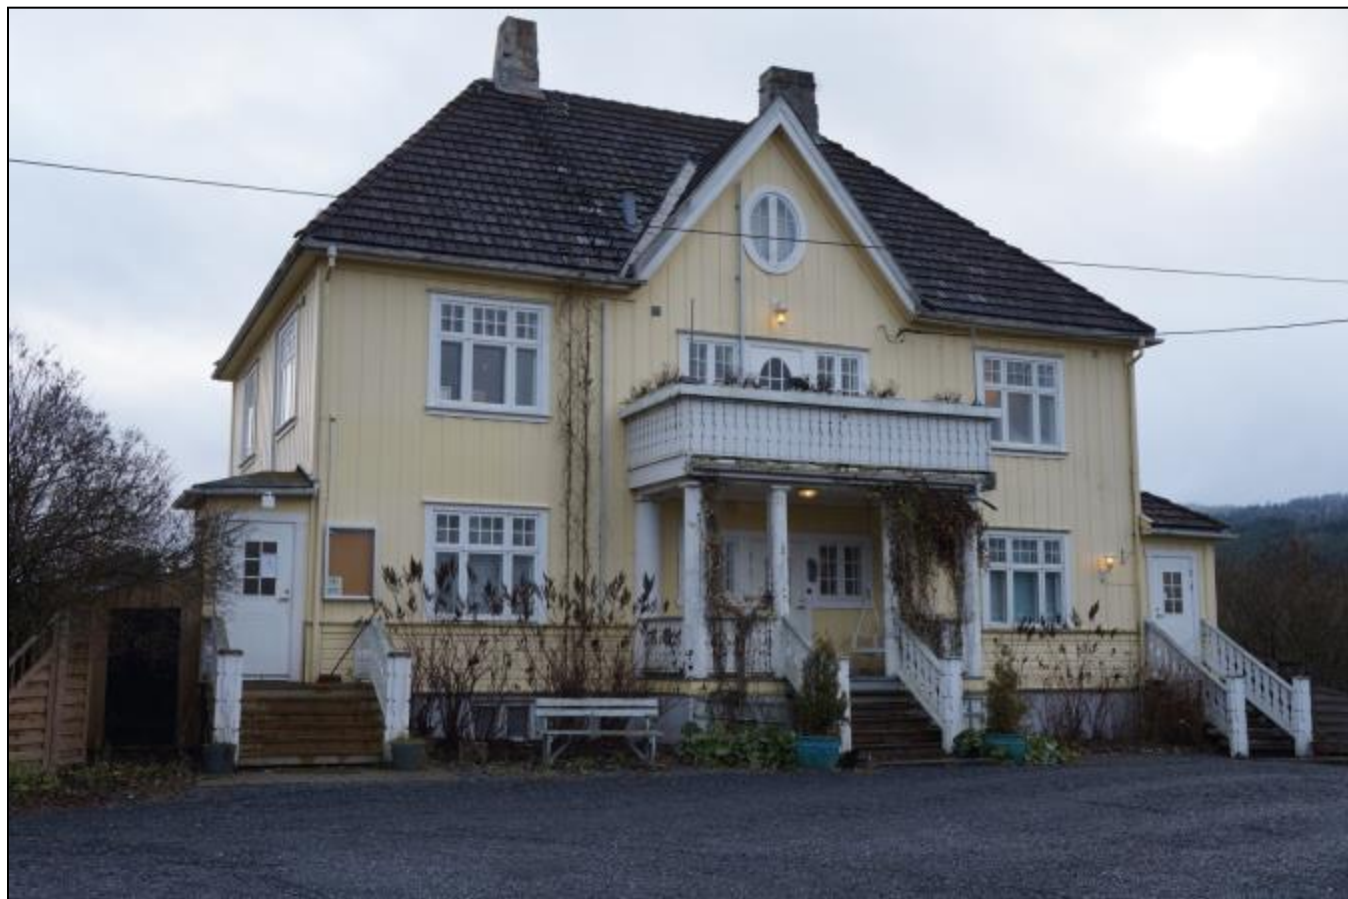
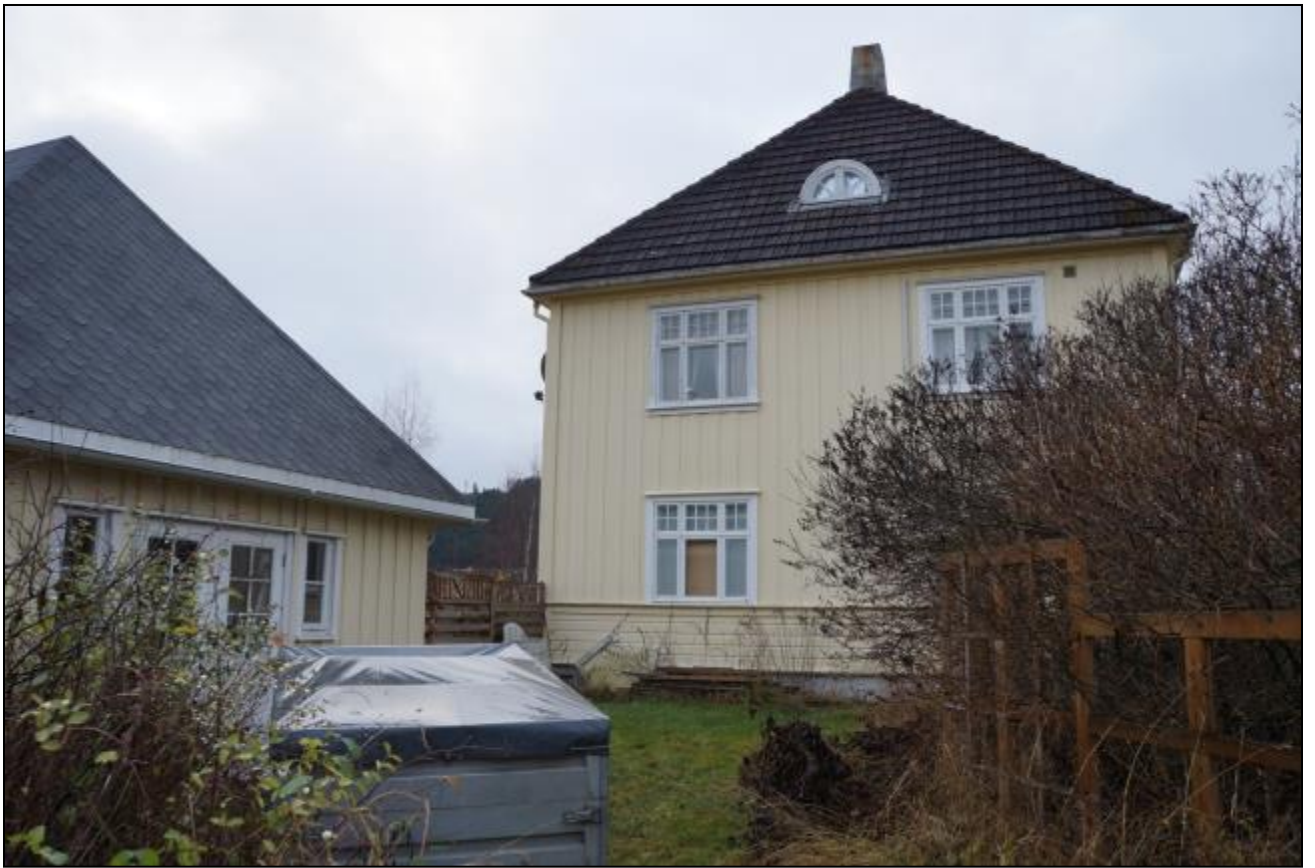
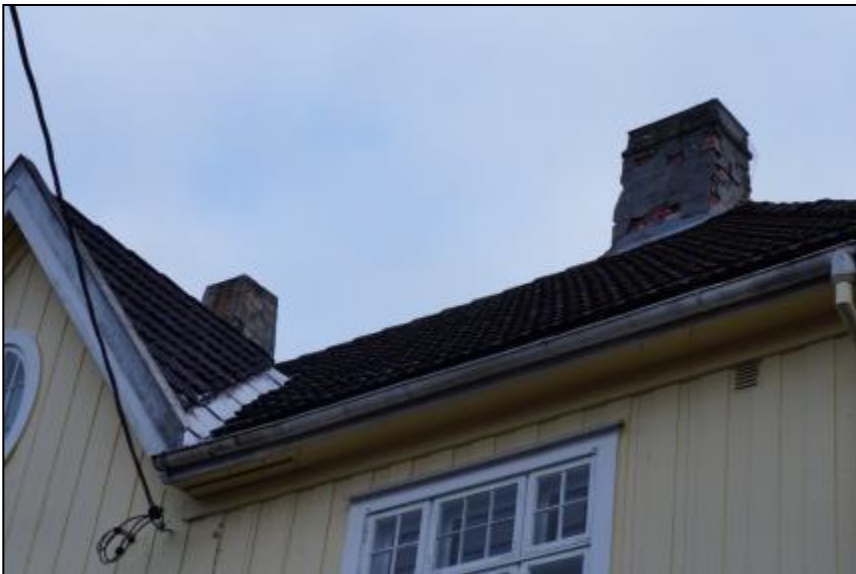
# Bygningsmiljøer 2015 GRAN 0534-49

| Løpenr. | Navn | Gnr | Bnr | | Adresse | Type hus | Krets og løpenr. | Vernekategori | Beskrivelse | Fotonr. |
|---|---|---|---|---|---|---|---|---|---|---|
| 0534-49 | | | | | | | | | Enkeltbolig med høy verneverdi | 0534-49a (1-5) |
| | Finstad-gården | 261 | 7 | | Midtre Morstadgutua 11 | | | | Var tidligere et lite bruk/landbrukseiendom med låve og uthus. Bolighus med tidligere veterinærkontor i 1. etg. Malt lysgult. Jugendstil. Smårutete vinduer øverst. Større glassflater nederst. Nyklassisistisk stil med søyler. Spiss takvinkel. Helvalmet. Åpen veranda i 2.etg. Søyler fra 1 til 2 etg. Symmetrisk fasade. Takvindu i gavl -ovalt i overkant. Smårutete vinduer gir jugenduttrykk. Liggende brystpanel - stående resten. Tilbygg med inngangsparti både i øst og vest. | |
